2624 保安林虎頭溪整治二期工程

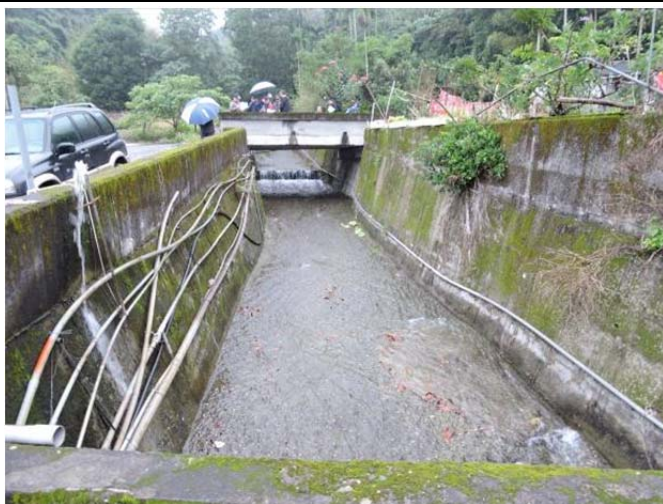
東側治理溪段

治理區西側位於村莊中，河道為垂直水泥護岸，底質亦全為水泥封底，水源豐沛而清澈，但目視未記錄水域動物。東側段環境較佳，亦有前期損毀之小段護岸及固床工及大小不一之礫石灘地，記錄有短腹幽螳、粗糙沼蝦、鉛色水鰻等生物活動。

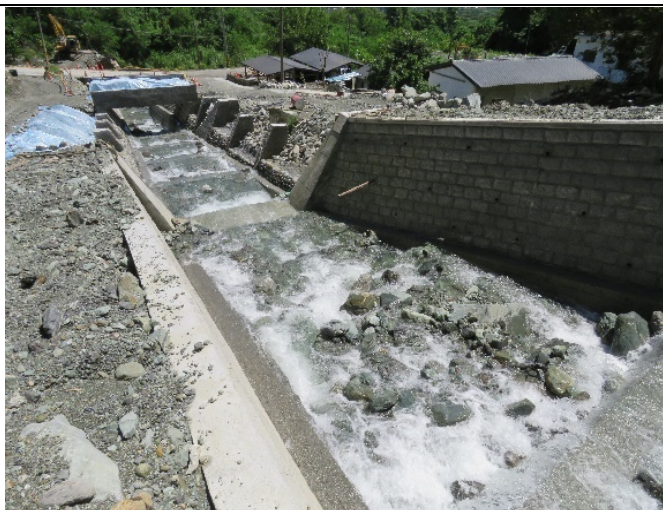
東側治理溪段

於 107 年 9 月 17 日進行施工中檢核，施工中打破東側溪段原有水泥封底，河床底部基質露出，河道變化急湍瀨出現機率提升，增加水域棲地環境多樣性。西側溪段由於受工程影響，部分地區植被遭挖除，多為裸露環境，河川地質處於不穩定之狀態。

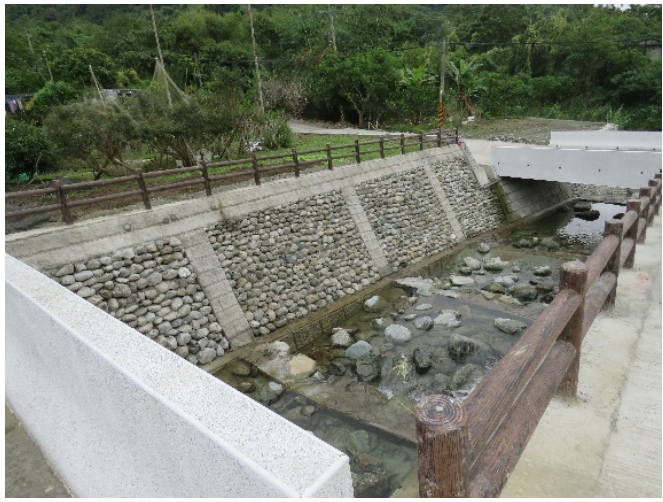
東側治理溪段

於 107 年 11 月 22 日進行施工後檢核，東側河溪棲地評估，發現河水流量較施工中檢核期間水量有些許變小，因此流速水深組合減少、河流深度較淺；另因護岸工程施作完成，溪流兩岸之堤岸穩定度大幅提升。坡地棲地部分，由於工程尚處完工初期，溪床兩側仍為裸露狀態，相較施工中環境差異不大。

1. 破除水泥封底、恢復原始溪床底質可增加水流種類及生物躲藏棲息空間，進而使水域生物更容易於此繁衍生長；保留於溪床之礫石可於枯水期形成暫時性水域供水生生物避難棲所，為友善工程正面案例，可作為往後工程參考重點。
2. 河道兩岸及工程上游處土坡為裸露地，建議往後工程於完工階段應撒播原生或不具入侵性之草種並維護其至生長穩定，避免棲地恢復時入侵種植物優先進入拓殖，危害原生植物生長。

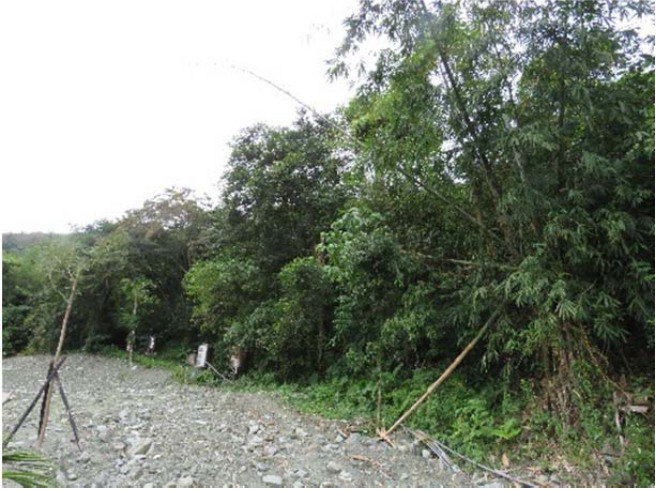
生態保育措施	狀況摘要	照片
<p>[迴避]左岸次生林:依設計圖生態關注區域簡圖劃設之邊界施作,未影響左岸次生林邊界施作。</p>	<p>按照設計圖生態關注區域簡圖劃設之邊界施作,未影響左岸次生林相。</p>

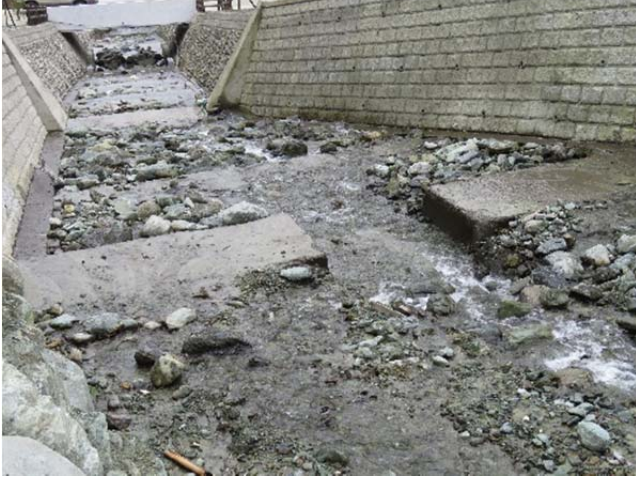
<p>破除水泥封底(拍攝日期：107/11/27)</p>

生態保育措施	狀況摘要	照片
<p>[減輕] 僅針對設置固床工溪段進行清淤作業，縮小擾動範圍。</p>	<p>目前僅針對新設固床工下方進行清淤作業，並未擾動上游植被。</p>	  <p>上游植被(拍攝日期：107/11/27)</p>
<p>[減輕] 保持溪床原貌，除工程需求外，以不改變底質型態為原則。</p>	<p>工程仍保存自然底質之溪床原貌。</p>	  <p>溪床底質(拍攝日期：107/11/27)</p>
<p>[減輕] 破除水泥封底溪床，鋪排塊石，未來可自然形成多樣化水域棲地，供魚類、蝦蟹螺貝類棲息。</p>	<p>整治區段溪流底部原有之水泥鋪面經已打除，已露出原有之溪床底質。</p>
