林田山 154 林班(巴朗溪)集水區 調查規劃

成果報告書

委託單位:農業委員會林務局花蓮林區管理處

執行單位: 財團法人成大研究發展基金會

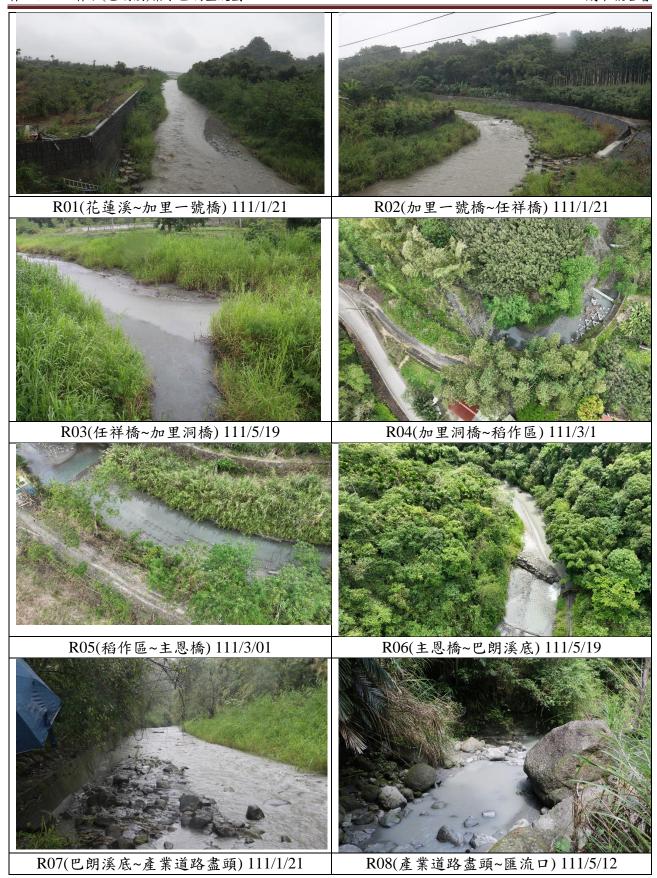
圖 3-2、巴朗溪各河段沖淤現況代表相片圖

區河道河道坡度趨緩,且河道土砂多為細顆粒土砂淤積,淤積嚴重之程度已影響排洪通水能力,易使巴朗溪溢堤進而危害下游主要保全對象,包括下游社區、農地與交通要道等,將以50cm區分略為淤積與淤積,彙整如下表3-1所示。

河段	位置	平均河寬(m)	沖淤狀況	工程構造物
R01	花蓮溪~加里一號橋	30	無明顯沖淤	混擬土護岸
R02	加里一號橋~任祥橋	23	略為淤積	漿砌卵石護岸、鼎型 塊保護工
R03	任祥橋~加里洞橋	20	略為淤積	混凝土護岸、固床工
R04	加里洞橋~稻作區	15	略為淤積-淤積	混凝土/漿砌卵石護 岸、防砂壩、固床 工、鼎型塊保護工
R05	稻作區~主恩橋	12	淤積	石籠護岸、漿砌卵石 護岸、局部固床工
R06	主恩橋~巴朗溪底	10	淤積	左岸混凝土護岸
R07	巴朗溪底~產業道路盡頭	9	略為淤積	部分石籠
R08	產業道路盡頭~匯流口	12	自然河道	自然河道
R09	匯流口以上	7	自然河道	自然河道
			註:以	、50 cm 區分略為淤積/淤積

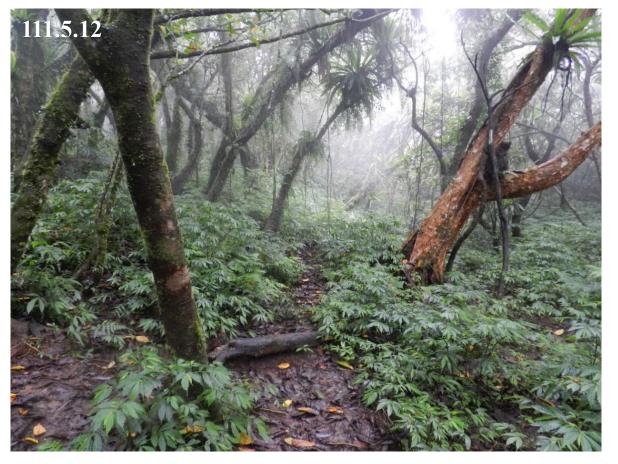
圖 3-24、花蓮縣-光復鄉-D032 現場調查點 1

調查點 1(圖 3-24)向南拍攝冠部平台,冠部地勢平坦,沒有明顯裂隙或地形落差。

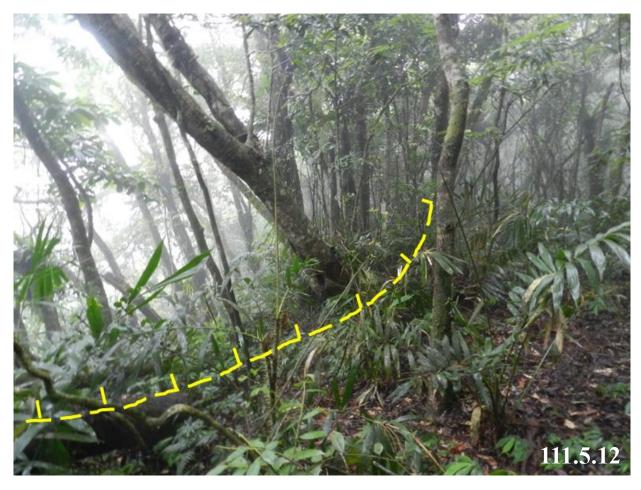
圖 3-25、花蓮縣-光復鄉-D032 現場調查點 2

調查點 2(圖 3-25)位於北側第一階子崩崖上方,向西拍攝第一階子崩崖,第 一階子崩崖約位於黃色虛線,短線表示下坡方向,第一階子崩崖長度約 180 公 尺,高程差約 5 公尺,拍攝所在位置周邊地表沒有明顯裂隙或較小規模之高程 差,部分樹木有傾斜現象,顯示該處子崩崖可能近年內沒有活動跡象。

註:向西拍攝北側第一階子崩崖,此處高差約5公尺

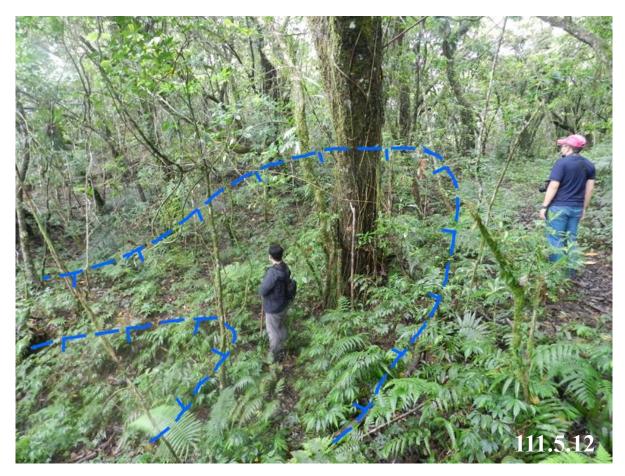
圖 3-28、花蓮縣-光復鄉-D032 現場調查點 5

調查點 5(圖 3-28)位於坡面南側蝕溝頂部,向北拍攝蝕溝,該蝕溝造成 2階 侵蝕崖,約位於圖 3-28 中藍色虛線(短線表示下坡方向),高差約 2 公尺,為本 處坡面冠部相對活躍區域,但調查點 5 周邊地表無明顯現生活動之裂隙。

註:向北拍攝,侵蝕溝造成頂部2階侵蝕崖(約在藍色虛線處,短線表示下坡方向)

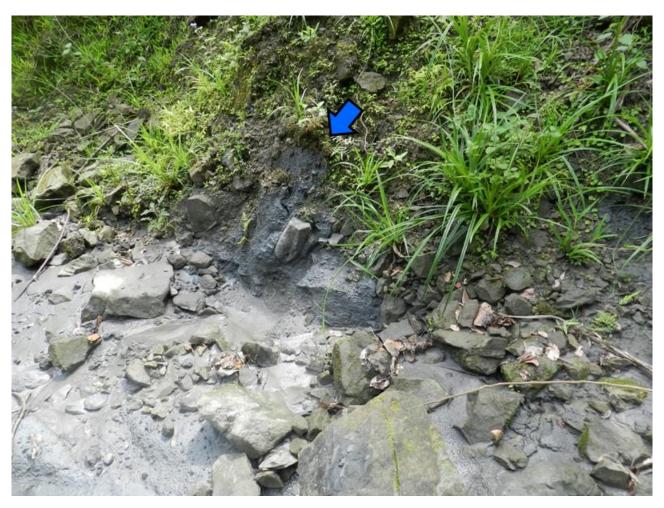
圖 3-48、花蓮縣-光復鄉-D014 周邊現場調查點 13

註:局部泥岩出露,面積約1公尺*1公尺

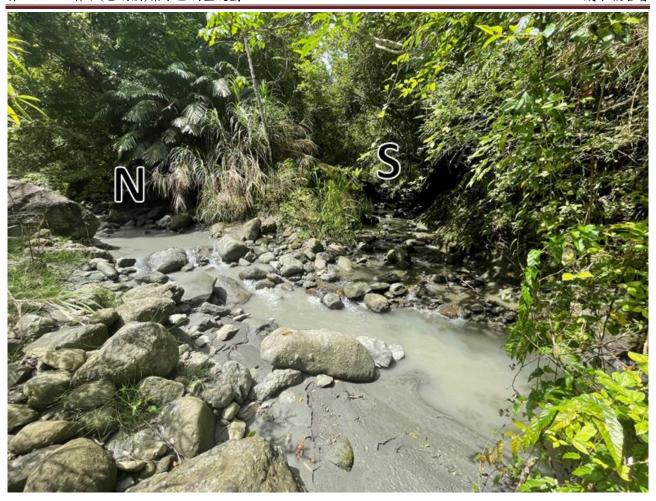
圖 3-49、花蓮縣-光復鄉-D014 周邊現場調查點 14

調查點 14 為巴朗溪在花蓮縣-光復鄉-D014 向上游方向的南側支流(S 標示)與北側支流(N 標示)匯流口,北側支流為花蓮縣-光復鄉-D032 趾部之巴朗溪下游,水質混濁含泥量高;南側支流則水質澄清。顯示巴朗溪目前含泥水流主要來源為花蓮縣-光復鄉-D014 至花蓮縣-光復鄉-D032 間集水區,如圖 3-49。

註:巴朗溪支流會合處,北側支流(N)為花蓮縣-光復鄉-D032下游,水色混濁 依據現場空拍(圖 3-50、圖 3-51 及圖 3-52)檢視花蓮縣-光復鄉-D014 與花蓮縣-光復鄉-temp001 坡面現況,並用以對照及檢核判釋成果,花蓮縣-光復鄉-D014 坡面上 2 處較明顯的舊有崩塌,坡面北側的舊有崩塌目前植生較密 (滑動體 G 區),如圖 3-50 及圖 3-51,坡面中央的舊有崩塌冠部裸露(滑動體 K 區內),如圖 3-52。花蓮縣-光復鄉-temp001 目前植生密集,坡面上沒有舊有崩塌,如圖 3-50。

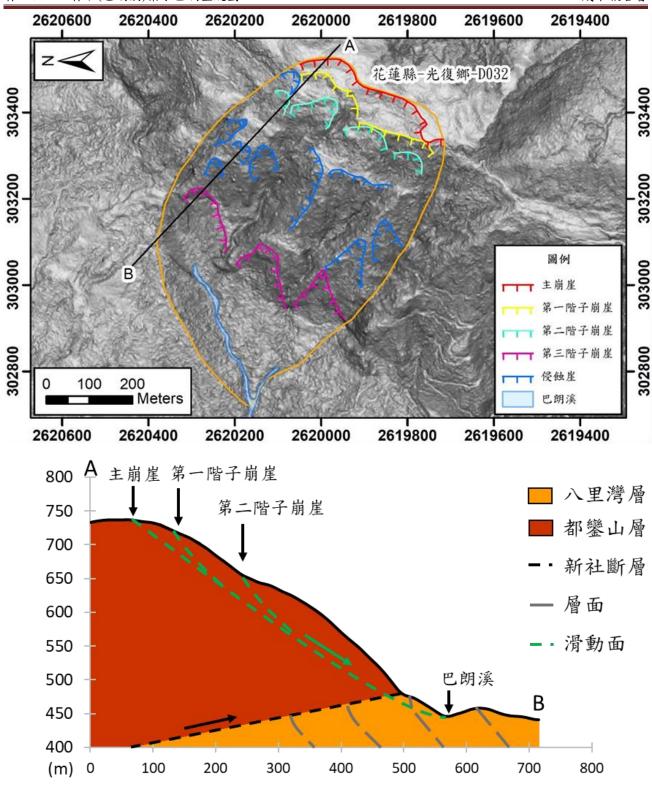
圖 4-4、花蓮縣-光復鄉-D032 剖面圖與破壞機制構想

彙整地質資料、高精度數值地形資料與現場調查資料,依據地形剖面與地形特徵判釋結果分析花蓮縣-光復鄉-D032 可能的破壞機制構想如圖 4-4。八里灣層在坡面趾部東側為順向坡,八里灣層受到新社斷層作用,可能局部產生岩性上的弱面配合巴朗溪的側向或向源侵蝕,使邊坡發生坡趾破壞而減低邊坡支撐。而都鑾山層受到趾部破壞與解理影響,亦隨之破壞而產生現今地表細部地形特徵。依據高精度數值地形特徵判釋、現場調查與 TCP-InSAR活動性分析結果,花蓮縣-光復鄉-D032 冠部未有明顯現生裂隙或活動痕跡,植物生長與地表狀況顯示近年活動性較低,且未有明顯潛在大規模崩塌整體活動特徵,僅坡面部分區域具有活動特徵,具有活動特徵處主要鄰近侵蝕溝與坡面趾部。具有活動特徵區域可能以舊有崩塌擴大或現生崩塌持續崩塌等淺層崩塌型態為土砂來源。土砂來源區域無擠壓河道可能,因此形成堰塞湖可能性低。

因此根據以上分析成果評估花蓮縣-光復鄉-D032 可能主要活動區域分布 於坡面南側邊界侵蝕溝周邊及坡面趾部。侵蝕溝可能造成向源侵蝕,坡面趾 部為豪雨或河流沖刷坡趾,使第二階滑動體 F區(面積約 1.6 公頃)、第三階滑 動體 G區(面積約 1.2 公頃)及第三階滑動體 H區(面積約 3.1 公頃)發生破壞。 向源侵蝕或是滑動體破壞均可能造成挾砂水流影響巴朗溪下游加里洞部落。

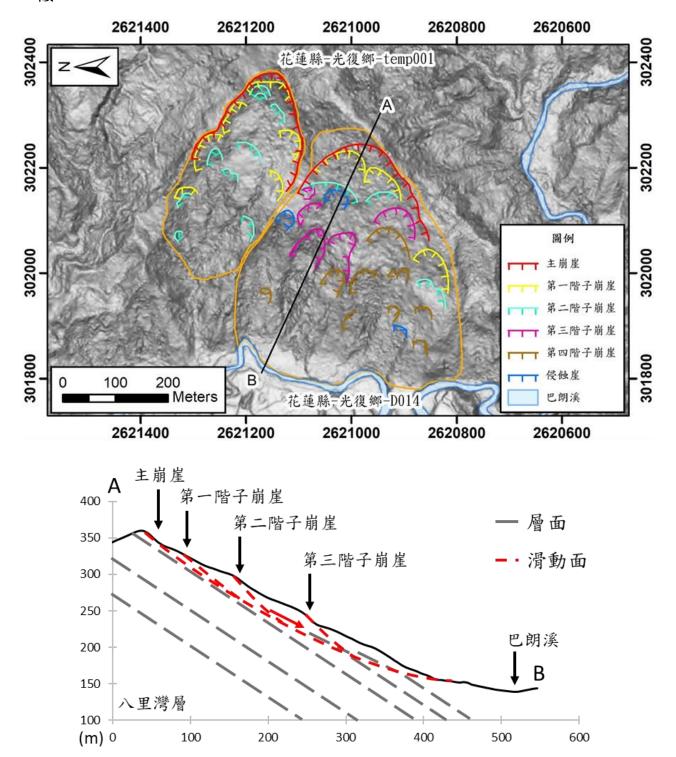
圖 4-6、花蓮縣-光復鄉-D014 剖面圖與破壞機制構想

彙整地質資料、高精度數值地形資料與現場調查資料,依據地形剖面與地形特徵判釋結果分析花蓮縣-光復鄉-D014 可能的破壞機制構想如圖 4-6。花蓮縣-光復鄉-D014 所在的八里灣層順向坡受到巴朗溪的側向侵蝕,造成部分坡趾破壞,同時入滲的天水造成頁岩吸水膨脹與坡面侵蝕溝發育,使局部坡面破壞並沿層面滑動而形成現在所見之細部地形特徵。依據高精度數值地形特徵判釋、現場調查與 TCP-InSAR 活動性分析結果,花蓮縣-光復鄉-D014與花蓮縣-光復鄉-temp001 位於順向坡,坡趾未見光,坡面未有明顯潛在大規模崩塌整體活動特徵,坡面部分區域在 TCP-InSAR 觀測期間具有活動特徵,具有活動特徵處主要鄰近侵蝕溝。

因此根據以上分析成果評估花蓮縣-光復鄉-D014可能主要活動區域分布 於坡腹以下區域,豪雨或河流沖刷坡趾,使第二階滑動體 F區(面積約 1.4 公 頃)、第三階滑動體 G區(面積約 0.8 公頃)、第三階滑動體 H區(面積約 1.3 公 頃)、第四階滑動體 J區(面積約 0.6 公頃)及第四階滑動體 K區(面積約 2.1 公 頃)發生破壞。滑動體破壞可能造成挾砂水流影響巴朗溪下游加里洞部落。花蓮縣-光復鄉-temp001 位於順向坡,坡趾未見光,坡面未有明顯潛在大規模崩塌整體活動特徵,坡面在 TCP-InSAR 觀測期間具有地表變形,但風險可能較低。

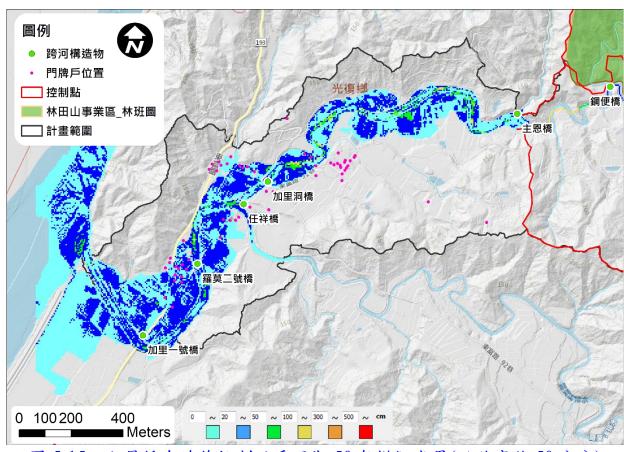
圖 5-15、主恩橋合流後控制點重現期 50 年模擬成果(淤積高約 50 公分)

雖前述水理模式成果顯示部分河段皆能通過排洪,因山區河川多為挾砂流型態,其流量本身因挾帶泥砂影響其流量因而加大。且由於本次模擬主要以合理化公式搭配土石流平衡濃度進行保守之水砂影響估算模擬,本身採用流量值以50年重現期為基準,就目前「直轄市、縣(市)管區域排水以10年重現期距洪水設計,25年重現期距洪水不溢堤為目標」而言,根據水理演算成果大多能通過25年重現期洪水,因此建議除提高既有堤防或疏濬提高斷面通洪能力外,也建議上游既有橫向工程構造物,可進行定期清疏處置創造淤砂空間,減少河床淤積抬升,提高斷面通洪量。訪談當地民眾得知於民國90年桃芝颱風(經分析重現期距約50-100年)侵襲時此區遭逢颱風豪雨有泥水灌入民宅之情勢,部分淤泥深達膝蓋處(模擬達50公分),其描述狀況與受災區位(稻作區自任祥橋一帶),也與模擬情況相符,如圖5-15與圖5-16所示。
