自民國 111 年 9 月 18 日池上地震後，造成花東地區多處道路、橋樑與鐵路中斷，因蘇花公路與鐵道北迴線沿線為崩塌與落石災害高風險區域，故交通部臺灣鐵路管理局遂即進行邊坡巡檢作業，於台 9 線 158.3k 上邊坡航拍發現有邊坡裸露存在(位於仁水隧道南下車道過清水溪右側邊坡)，由臺灣鐵路管理局通知行政院農業部林業及自然保育署花蓮分署有邊坡裸露，可能導致下邊坡公路及鐵路災害風險，因裸露區位處於立霧溪事業區 8 林班內，為瞭解該裸露區位可能存在風險與相關因應處置作為，遂於民國 112 年 7 月 11 日啟動本次災害調查工作，於 7 月 17 日將調查評估分析成果彙整後提供調查速報，後續於 7 月 28 日提送完整調查評估報告，以供相關單位處理參酌辦理後續處置建議。

圖 1-1、台 9 線 158.3k 大清水上方邊坡裸露區空拍圖

「台 9 線 158.3k 大清水上方邊坡裸露」報告書審查意見及辦理

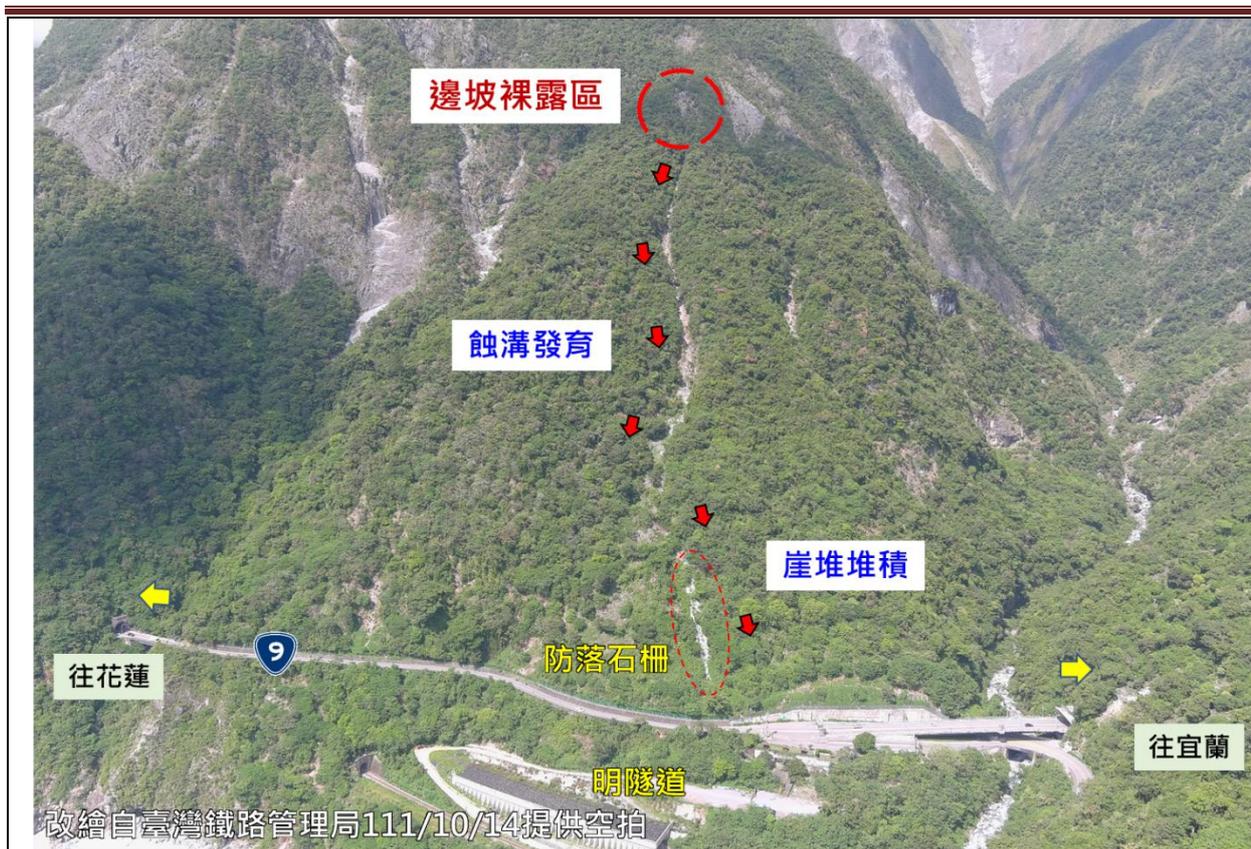
自民國 111 年 9 月 18 日池上地震後，造成花東地區多處道路、橋樑與鐵路中斷，因此交通部臺灣鐵路管理局遂即進行邊坡巡檢作業，於台 9 線 158.3k 上邊坡空拍發現有邊坡裸露存在，由臺灣鐵路管理局通知行政院農業部林業及自然保育署花蓮分署有災害風險(如圖 1-1 與 1-2 所示)，最初由林業及自然保育分署與臺灣鐵路管理局有持續舉行討論會議，後經評估確實有啟動分析之需求，且因邊坡裸露位處立霧溪事業區 8 林班內，需瞭解致災可能存在風險與相關因應處置作為，遂即依合約要求辦理調查工作，於民國 112 年 7 月 11 日啟動本災害緊急調查評估工作。

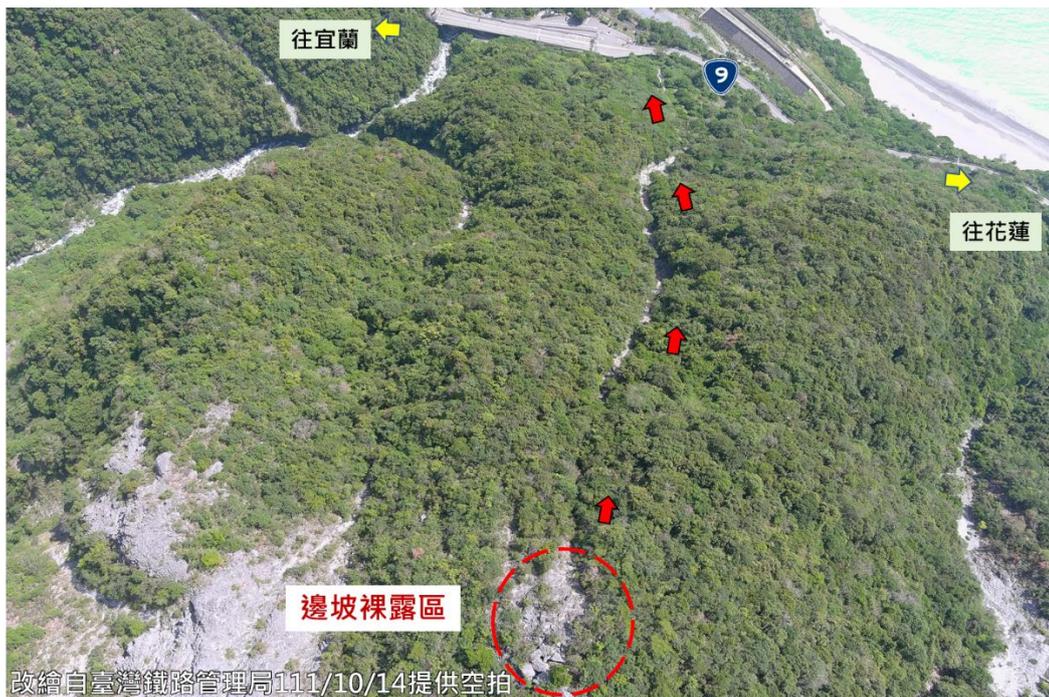
圖 5-1、立霧溪事業區第 8 林班邊坡裸露殘石致災可能路徑

根據調查與資料分析，崩塌地位於立霧溪事業區第 8 林班地，行政區域屬花蓮縣秀林鄉崇德村，坡向主要為東至東南方，無道路可抵達崩塌位置，交通不可及。藉由空拍照片分析目前坡面上暫存有 10 餘處殘石，且坡面亦有大量石塊堆積(如圖 5-1 至 5-8 所示)，研判該區落石活動旺盛，其中能以空拍判釋較大危石尺寸約 4.5(長)×2.5(寬)×1(高)公尺，初估約有近 30 公噸。

落石的運動軌跡不外乎自由落體、彈跳、滾動、滑動等模式及其組合，目前直接保全對象屬台 9 線與台鐵北迴線兩者，兩處皆為花蓮往宜蘭唯一交通樞紐交通運量不少，不僅是遊客觀光路線亦是當地居民維生路線。目前台 9 線上邊坡已有防落石柵等防護措施，而臺鐵北迴線西正線(北上)靠近邊坡一側亦有明隧道工程(新清水隧道)防護掉落石塊，顯示落石應常對於道路與鐵路具有威脅，因而投入相關防護工程。就本區地形剖面顯示落石致災可能主滾動型態，部分較陡區段可能伴隨跳動現象，自陡峭坡面滾動後脫離坡面後，遭遇既有公路上邊坡防落石柵攔截或飛越、穿過掉落公路或鐵路區域。因該裸露殘石處於不穩定狀態，後續持續落石發生的機會可能性較高。

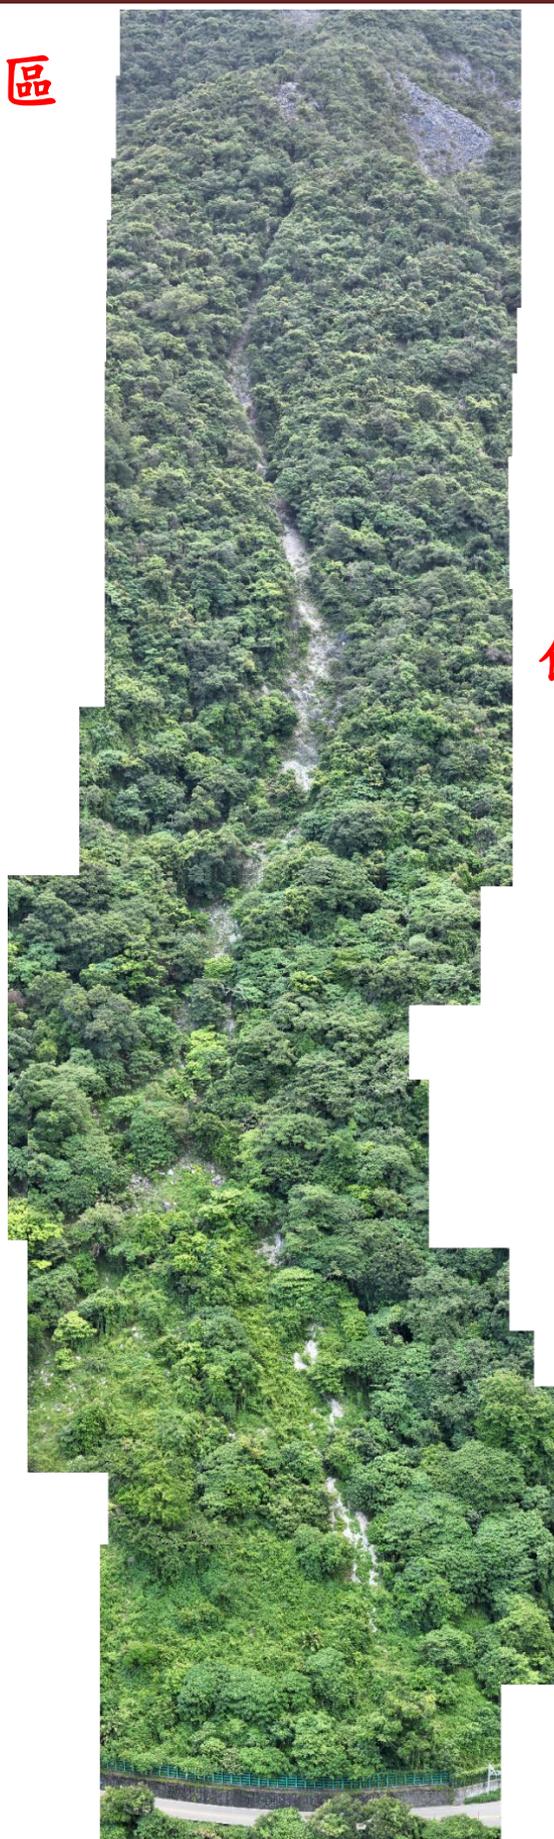
圖 5-4、立霧溪事業區 8 林班邊坡裸露空拍拼接圖

落石源頭區

蝕溝

崖堆

落石散落  
堆積

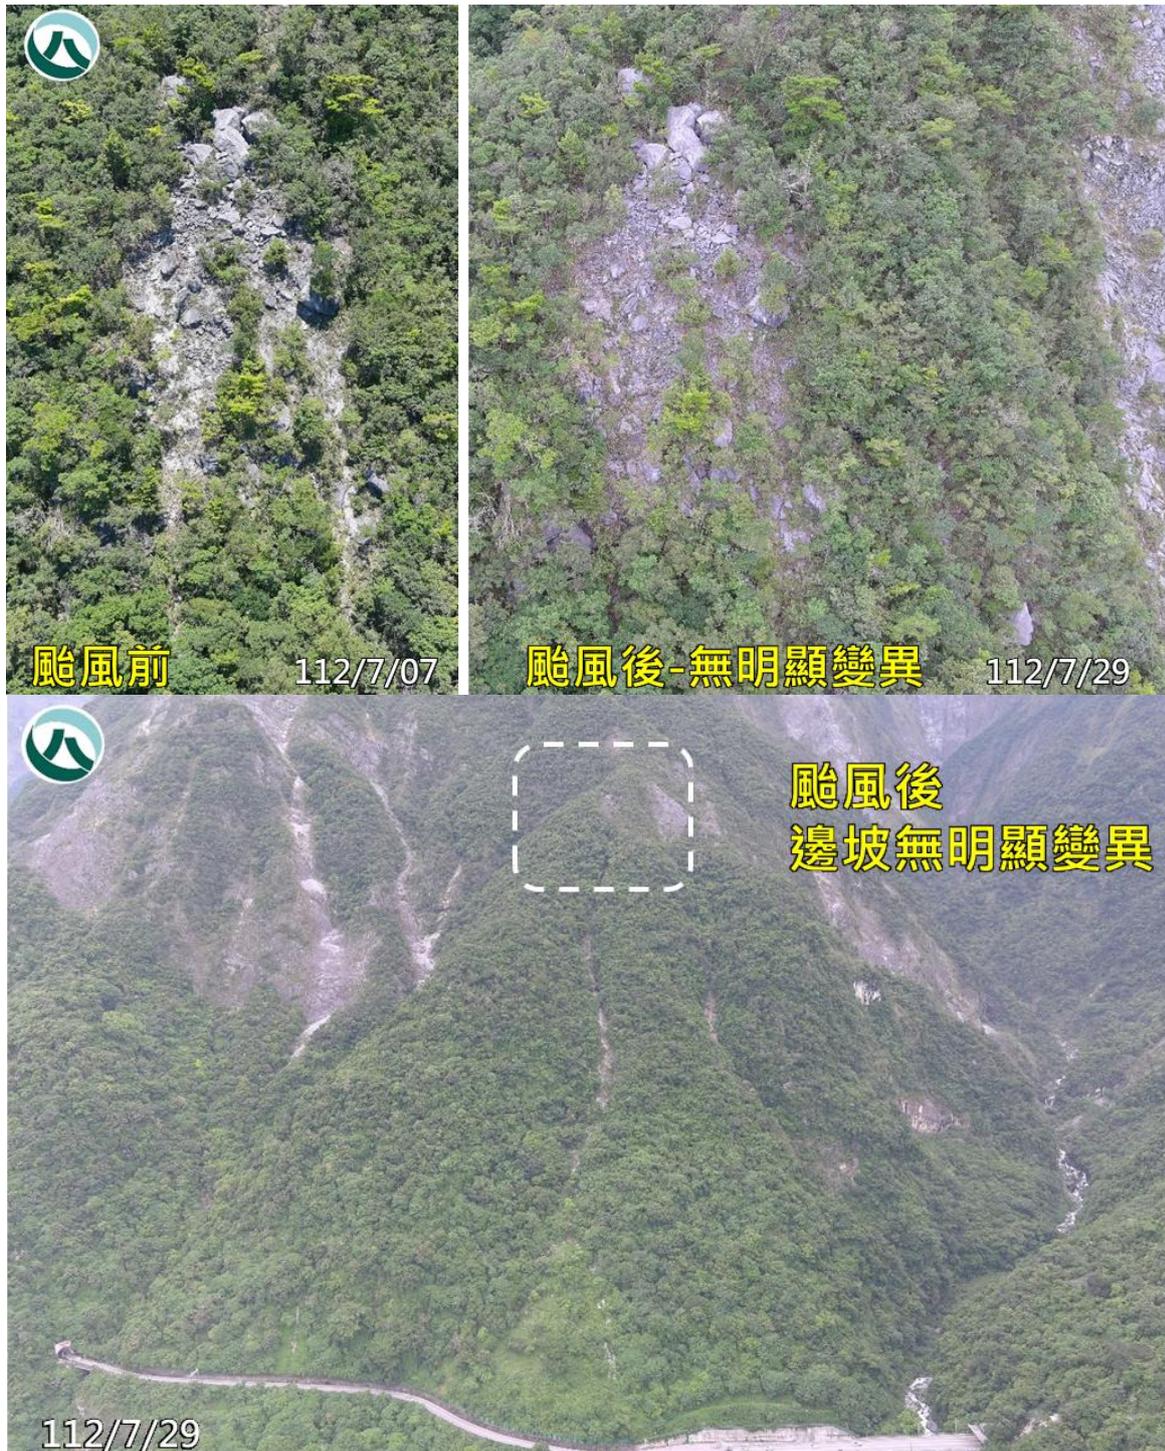
圖 5-9、立霧溪事業區 8 邊坡裸露區 112 年杜蘇芮颱風前後比對

本案執行期間遭遇杜蘇芮颱風近台影響，清水斷崖最大 24 小時累積雨量達 201 毫米，達豪雨等級，最大陣風約 23.9m/s 達 9 級風，為因應杜蘇芮颱風侵襲後，裸露邊坡可能受降雨與強風有沖刷不穩情況，林業署花蓮分署於颱風遠離隔日進行空拍作業，由空拍照片判釋顯示颱風過後邊坡與殘石區無明顯變異狀況，如圖 5-9 所示。

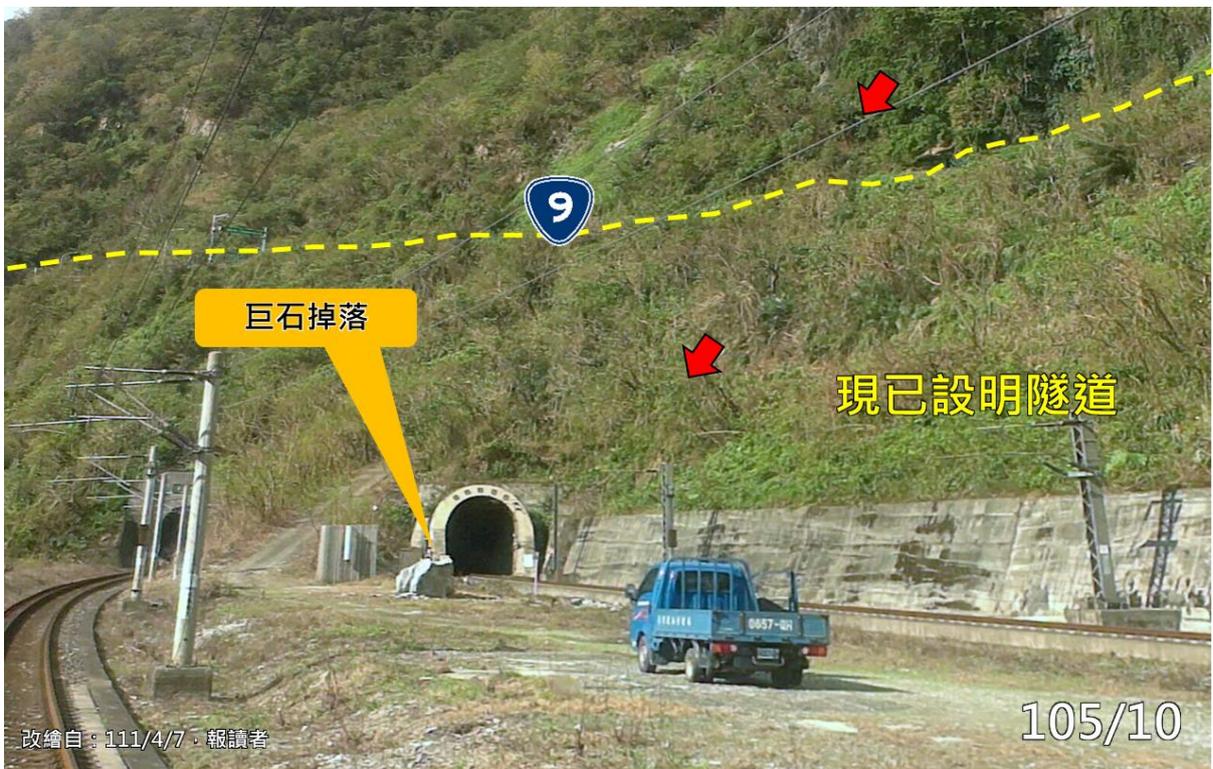
圖 5-10、鐵路北迴線 105 年 10 月落石掉落事件

大清水遊憩區主要乃提供蘇花公路使用人、車中途停靠休息而開闢，除提供遊憩休息外，也可窺探清水斷崖壯麗風景因而聞名。鐵路北迴線自民國 62 年為改善花東交通問題因而動工，並列入「十大建設」當中，調查時發現本區下邊坡處已完成鐵路明隧道保護工程，後續追查瞭解明隧道興建緣由，乃因於 105 年 10 月曾有塊長、寬、高約 1.5 至 2 公尺的巨石掉落在西正線(道路上邊坡側)與東正線間的空地上，距離軌道僅約 2 公尺，當時所幸並未發生事故(如圖 5-10)，為避免類似事件，後續採人工監看兩年後，於 108 年 3 月興建明隧道工程(山側邊坡安全防護設施工程)，卻於 111 年 4 月 2 日完工前不幸發生太魯閣號事故，7 月平日運行來往南北車次共計有 64 輛/日。

根據公路局邊坡防災分級標準，目前邊坡路段(0209X 158195A)屬於 C 類分級代表曾有落石坍方紀錄、無明顯不穩定徵兆或已設有防護措施者；以及而根據臺鐵北迴線 105 年 10 月落石掉落事件，顯示該地段具有災害威脅，可能需進行經常性巡檢，以盡速了解裸露危石區是否有變化發生。

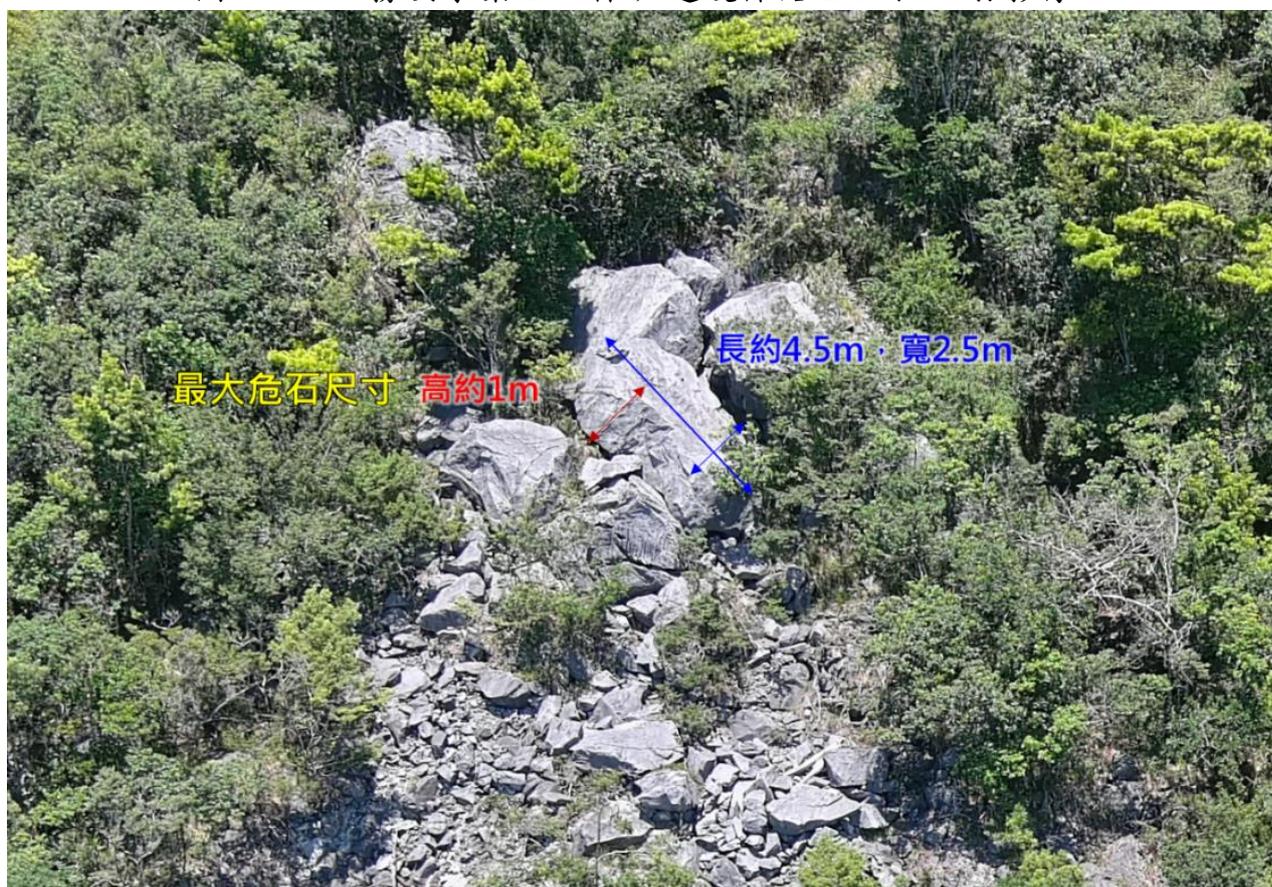
圖 6-2、立霧溪事業區 8 林班邊坡裸露區殘石尺寸

自民國 111 年 9 月 18 日池上地震後，造成花東地區多處道路、橋樑與鐵路中斷，而本調查區因存有後續致災風險，因而進行調查，由於本次調查區基本上無交通可及性，調查皆仰賴空拍照片進行資料判讀，因此透過空拍照片進行正射拼接工作，接續產製正射影像後，藉以繪製邊坡裸露範圍，經由推算後得出崩塌面積約 0.06 公頃，其中最大長度約 43 公尺，最大寬度約 19.5 公尺，由空拍照片分析目前坡面上有 10 餘顆殘石與大量細碎土砂材料堆積，其中能以空拍判釋較大危石尺寸約 4.5(長)×2.5(寬)×1(高)公尺，體積約有 11.25 立方公尺，若以大理岩密度 2.60g/cm<sup>3</sup> 計之，初估約有近 30 公噸。

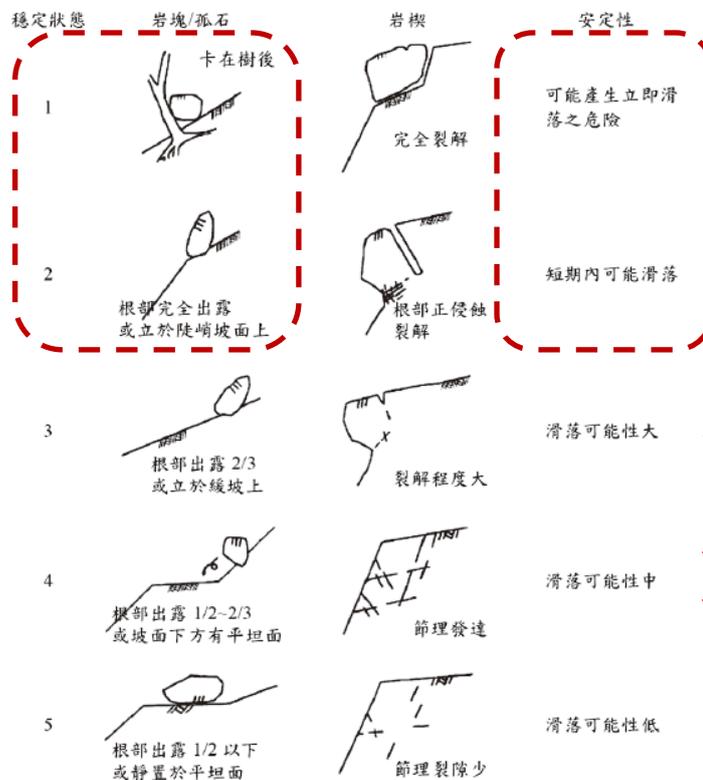
圖 7-2、落石源安定度示意圖(日本地盤工學會)

落石潛在發生區（落石源）的發展，將造成落石的安定度降低至可能立即滑落之不安定程度，因而啟動落石岩塊與岩體分離機制，基本上由於環境條件之改變所造成，環境改變因素影響落石發生機率，由文獻彙整分析大致以雨量、地震及溫度等三個主因交互影響為主(李順成等，民 109 年)，本區岩塊已與岩體剝離，立於陡峭坡面部分岩塊卡於樹後，具有高度不可預期之風險，如圖 7-2 所示。

岩塊已與岩體剝離，立於陡峭坡面，部分岩塊卡於樹後，具有高度不可預期之風險。

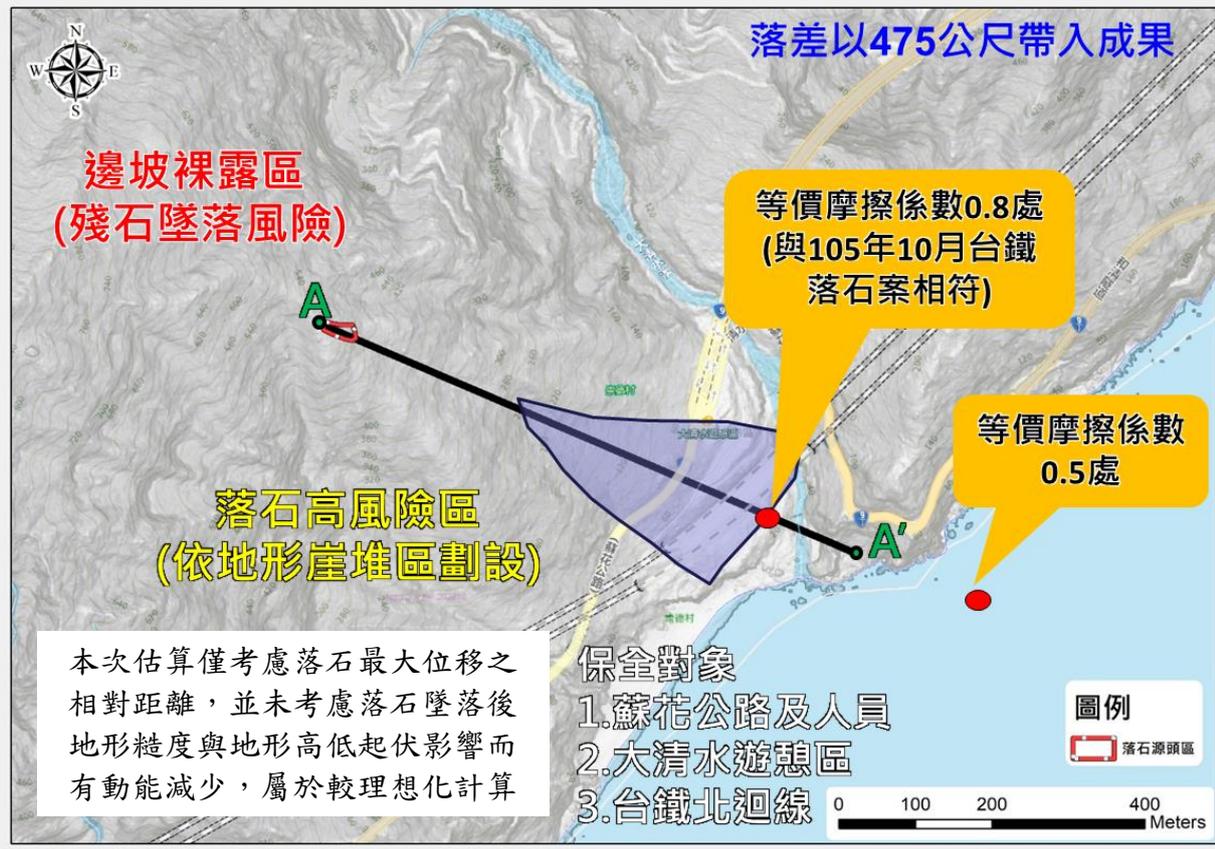
圖 7-10、邊坡裸露殘石可能影響範圍檢討

綜合上述，可推算落石災害等價摩擦係數約 0.5~0.8 間，以邊坡殘石源頭至各保全對象平面距離與垂直落差進行估算，以鐵路北迴線為例，假設  $f_e$  值為 0.5，落高  $H_L$  以 475m 帶入影響距離約為 950m；假設  $f_e$  值為 0.8，落高  $H_L$  以 475m 帶入影響距離約為 594m，其檢核係數仍大於保守值，代表保全對象皆位於可能落石的致災影響範圍內，有人車安全疑慮，估算成果也與 105 年 10 月台鐵落石事件相吻合(如圖 7-10)，本次估算僅考慮落石最大位移之相對距離，並未考慮落石墜落後地形糙度與地形高低起伏影響而有動能減少，屬於較理想化計算，主要探討落石可能影響距離。由於落石災害運動主要受地形影響較甚，可配合估算落石位移距離，可由地形地勢初估崖錐堆積區沿切線方向劃設之影響範圍，則可視為災害高風險區(如圖 7-11)。
