# 立霧溪、木瓜山、林田山、玉里及秀姑巒事業區等5處 崩塌地變異分析報告(修訂版)

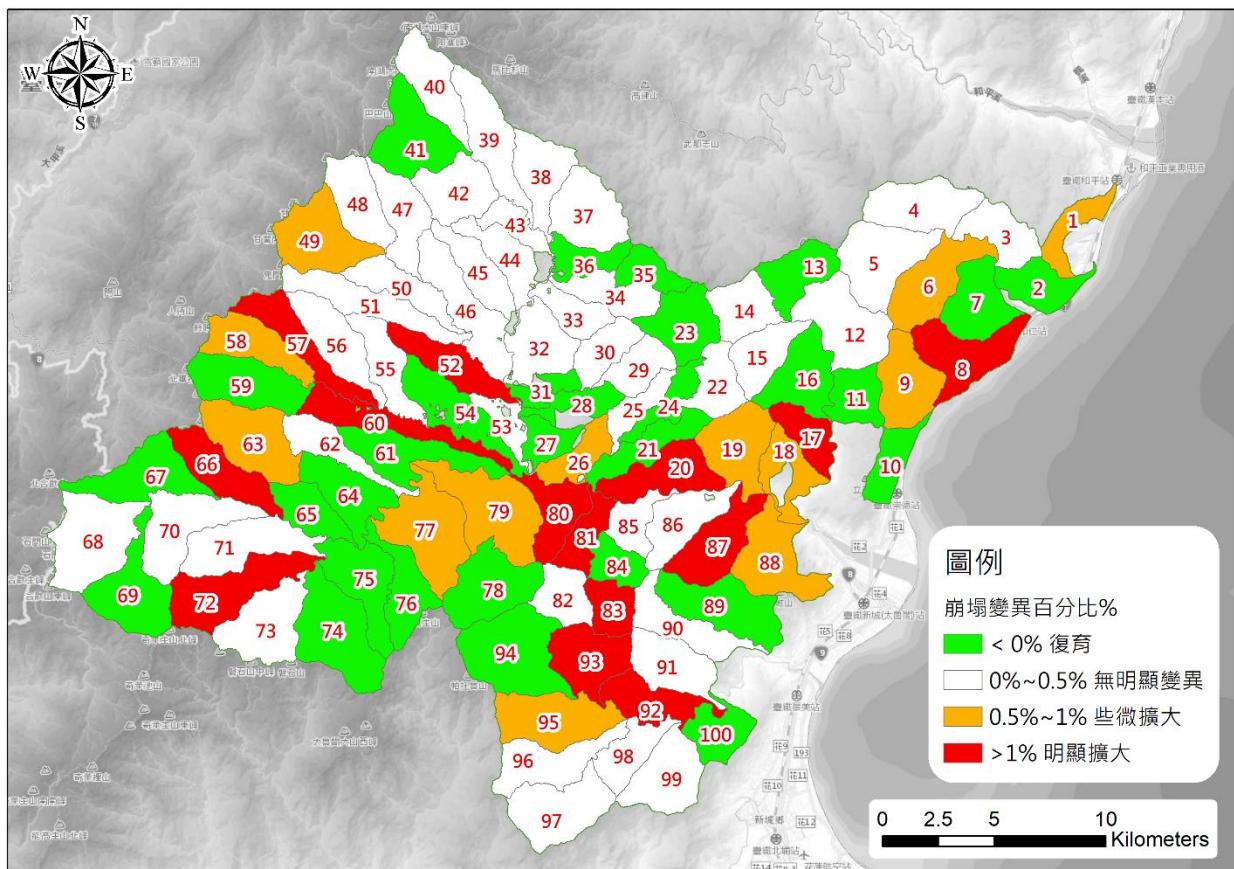
圖 7-1、112 年立霧溪事業區海葵颱風後崩塌率變異情形

本計畫依照 110 與 112 年度前後之崩塌情形，計算崩塌率並予以分級(圖 7-6)，將崩塌率變化小於 0% 者歸類為「復育」，0%~0.5% 者為「無明顯變化」，

0.5%~1%者為「些微擴大」，大於 1%者歸類為「明顯擴大」。上述崩塌地詳細資料如附件一所示，以下彙整本次新生與擴大區資料如下，主要以台 8 現中橫公路周邊進行說明如 320870003、320660010、320660019 等處為直接衛於道路上下邊坡，導致道路通行受阻。

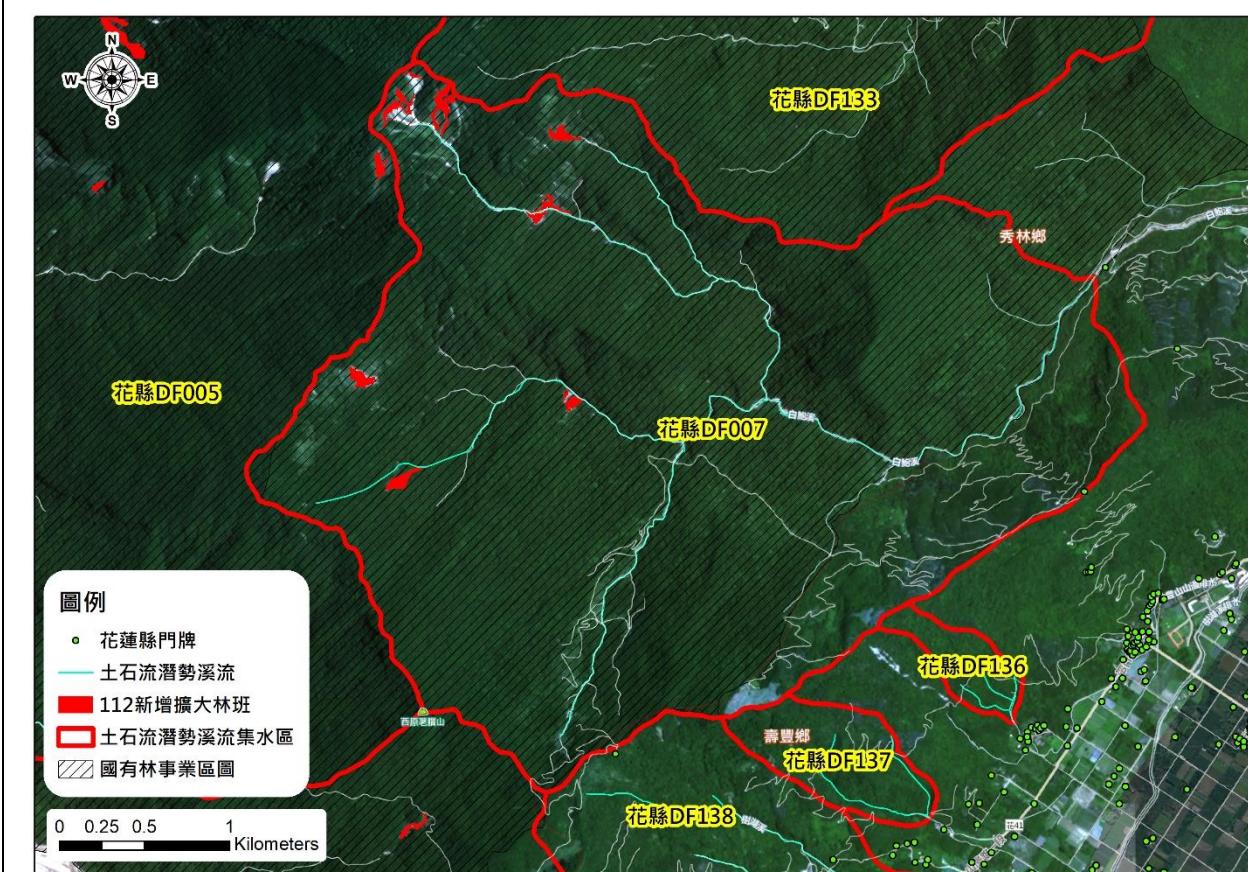
圖 8-12、花縣 DF007 土石流潛勢溪流新生與擴大崩塌狀況

潛勢溪流	鄉鎮	村里	保全住戶	風險等級	新增擴大面積(公頃)
花縣 DF007	秀林鄉	文蘭村	無	持續觀察	7.75
花縣 DF133	壽豐鄉	池南村	無	低	5.01
花縣 DF012	秀林鄉	水源村	無	持續觀察	4.16

針對土石流潛勢溪流危害部分，本次皆屬於無保全住戶區域，風險等級位於低至持續觀察區間，可持續由衛星影像進行監控任務。

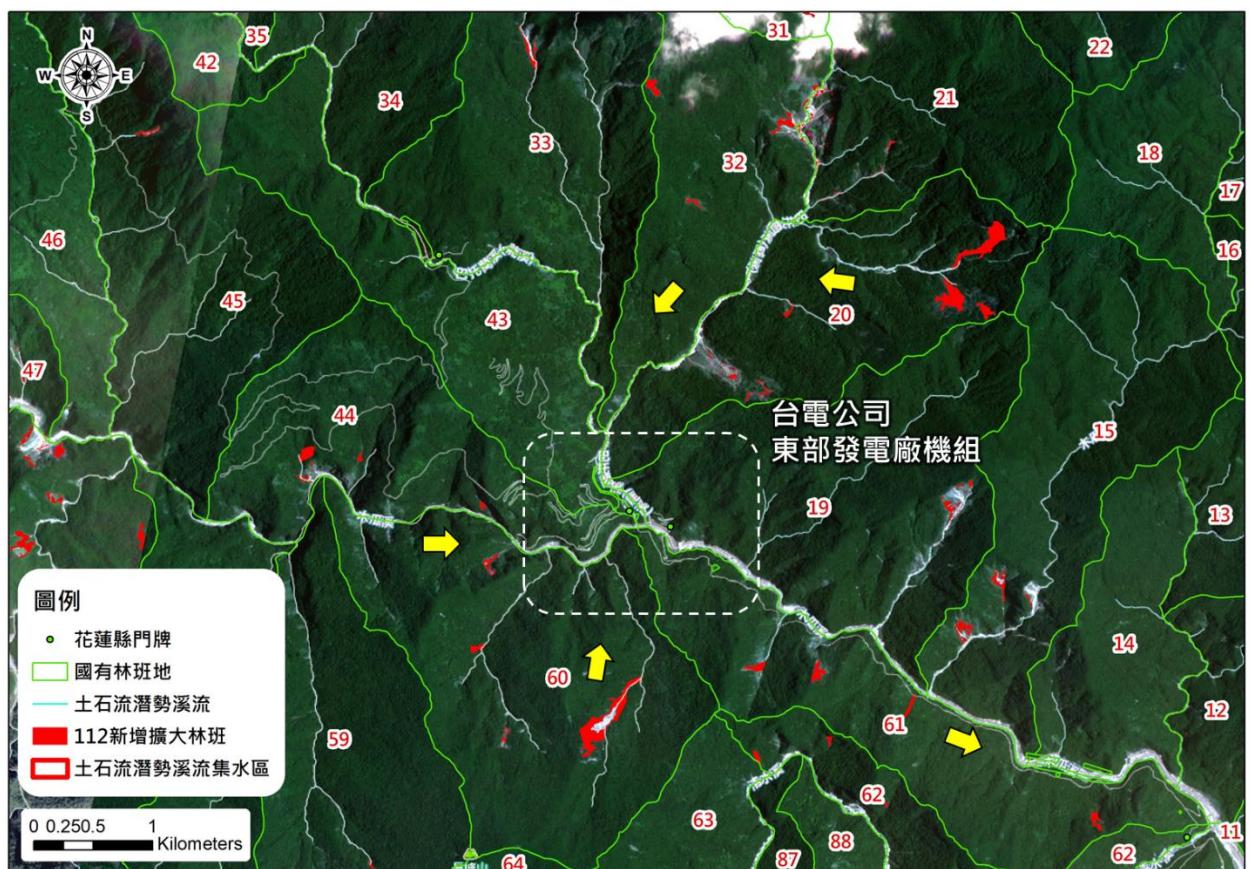
圖 8-14、台電公司東部發電廠機組上游多處新生與擴大崩塌地

而本次崩塌變異分溪有許多位於木瓜溪沿岸或其支流集水區，有崩塌變異狀況，如台電公司東部發電廠機組於木瓜溪上游支流皆有明顯崩塌變異狀況發生，目前暫無危害，建議追蹤後續變異狀況。

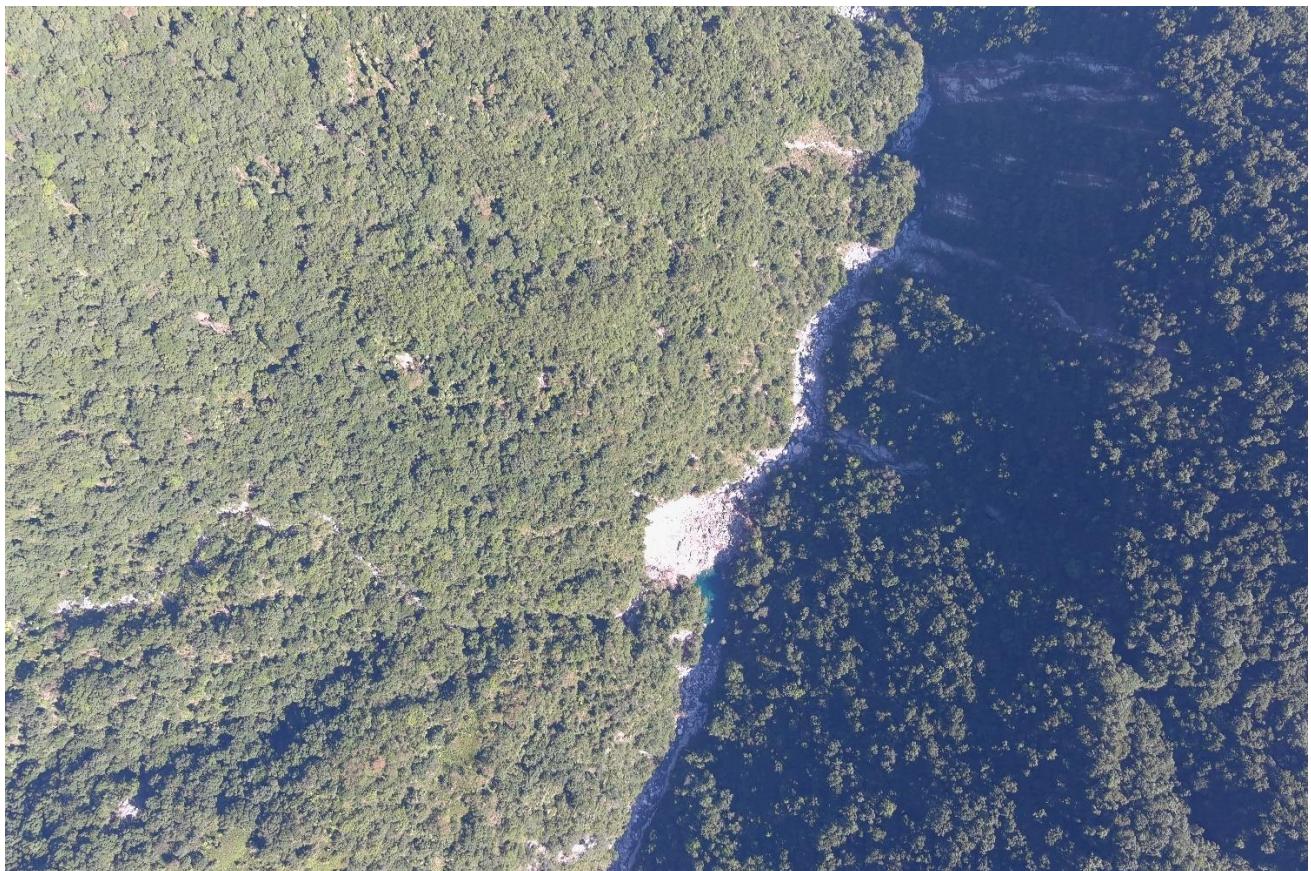
圖 8-14、壽豐溪支流上游之 300420006 崩塌堰塞湖 10 月 4 日空拍

另於海葵颱風後本計畫亦發現林田山事業區 42 林班處有疑似蓄水之河道堰塞情況，遂即通知林業保育署花蓮分署進行後續災害確認與處置之資料提供。初步評估其蓄水量體較小，且無保全對象，無立即性危害。

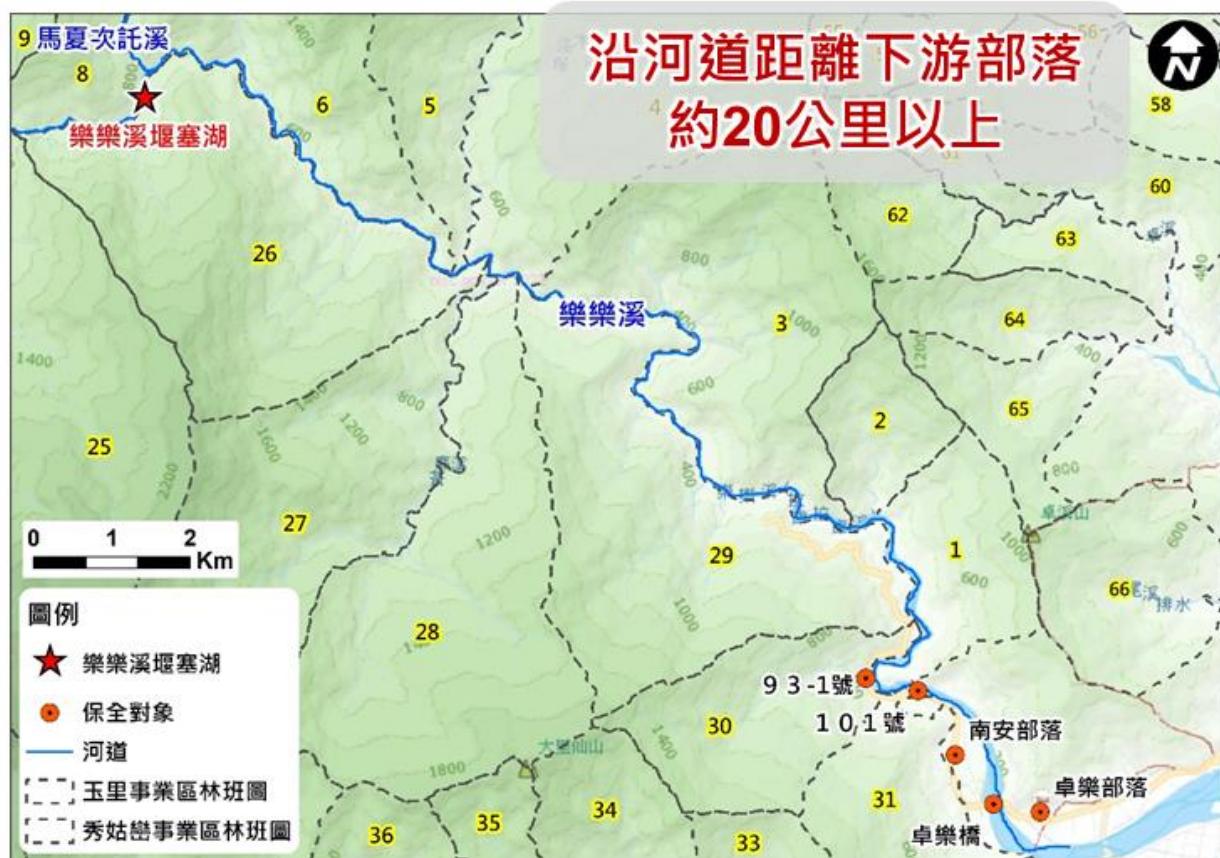
圖 8-19、秀姑巒事業區第 8 林班樂樂溪堰塞湖影響分析

本計畫執行期間同步執行秀姑巒事業區第 8 林班樂樂溪堰塞湖變異追蹤工作，於杜蘇芮颱風侵襲期間，本計畫透過下游卓樂橋水位站發現水位有變化異常現象持續追蹤至颱風遠離，經追蹤後已發現堰塞湖流失，本團隊於 8 月 5 日通報林業署花蓮分署，經 8 月 7 日衛星影像分析堰塞湖確實已無蓄水情事已流失，對下游社區及河防已無安全疑慮，但考量原堰塞湖壩體上方坡面仍有風化土石散落，將持續定期追蹤。

目前堰塞湖湖區已無蓄水現象，回復為自然河道，堰塞湖危機已消除無立即性危害，後續主辦單位已提報農業部備查後解除堰塞湖應變工作。

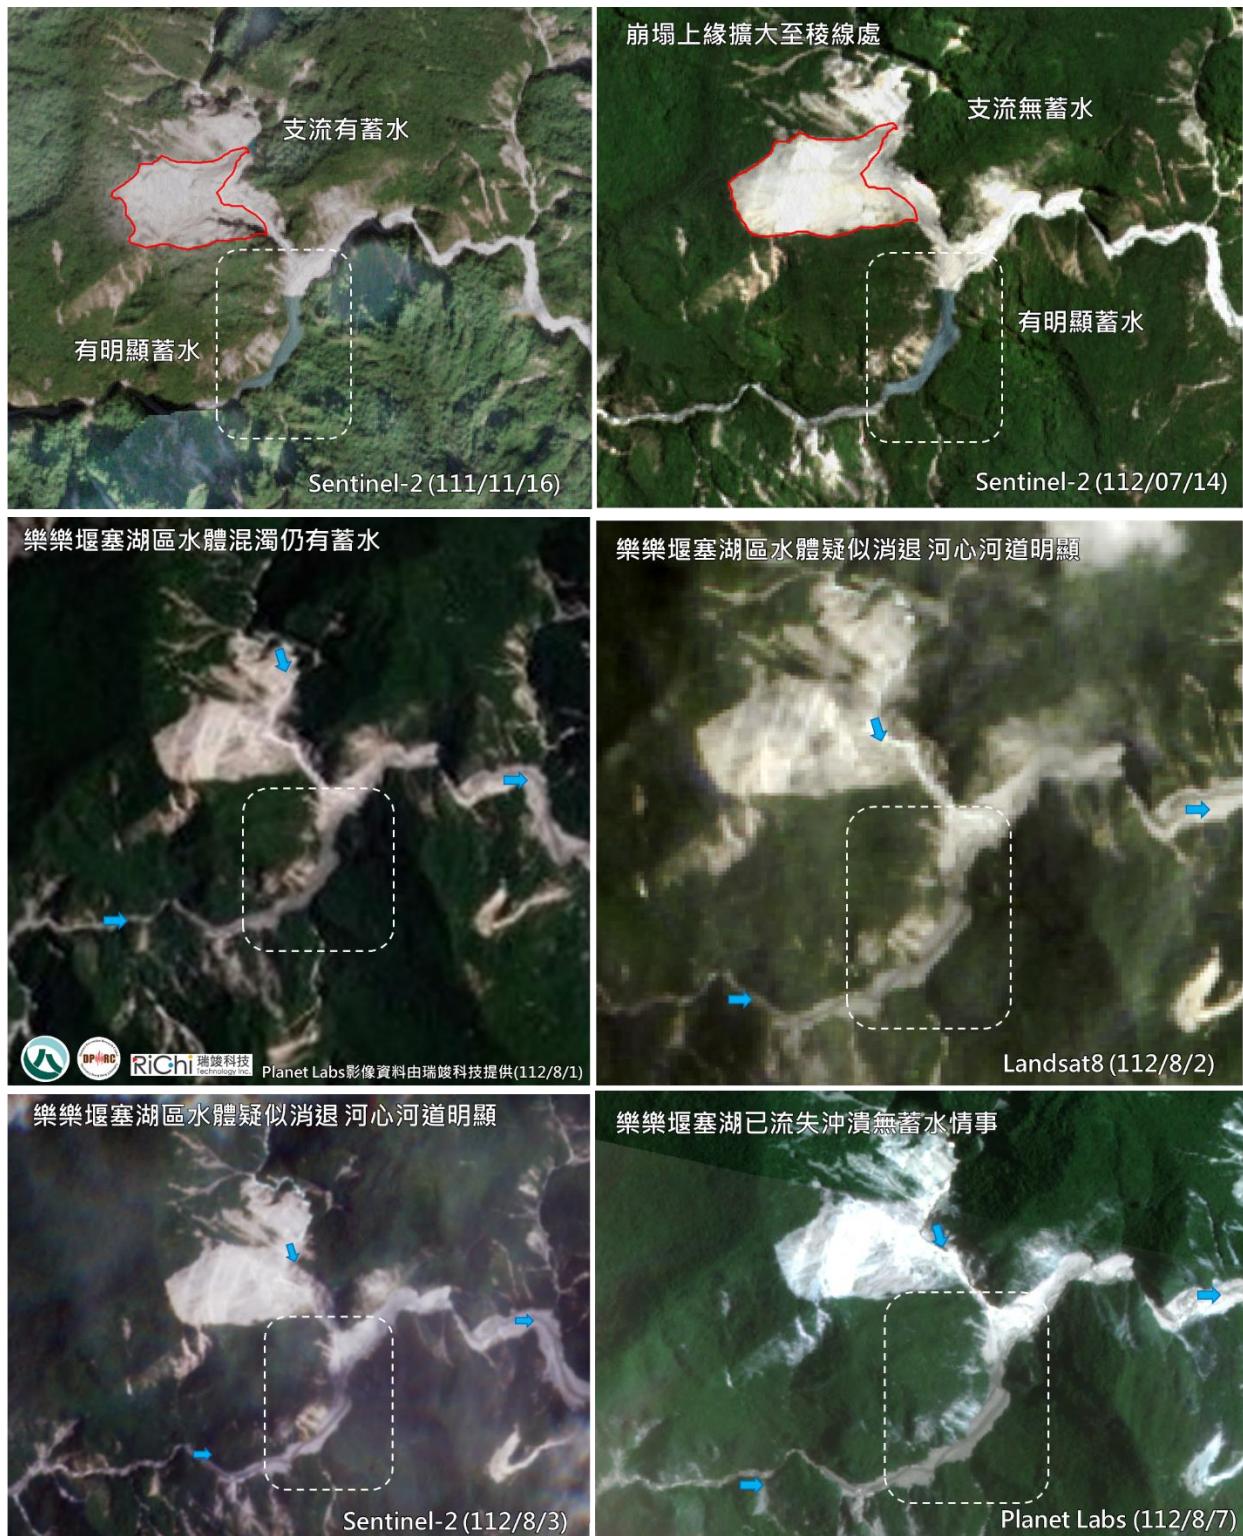
圖 9-5、杜蘇芮颱風前後樂樂溪堰塞湖衛星影像比對成果

考量原堰塞湖壩體上方坡面仍有風化土石散落，且河床上仍有不穩定土砂，如因大雨沖蝕導致下移，大雨期間人員活動仍須提防與注意。

業將隨之解除，建議可參照「國有林堰塞湖應變標準作業程序」進行解除程序，並辦理居民說明會將堰塞湖消滅相關資訊告知當地民眾知悉瞭解。
