## 摘要

### 一、緊急災害調查

## 壹、前言

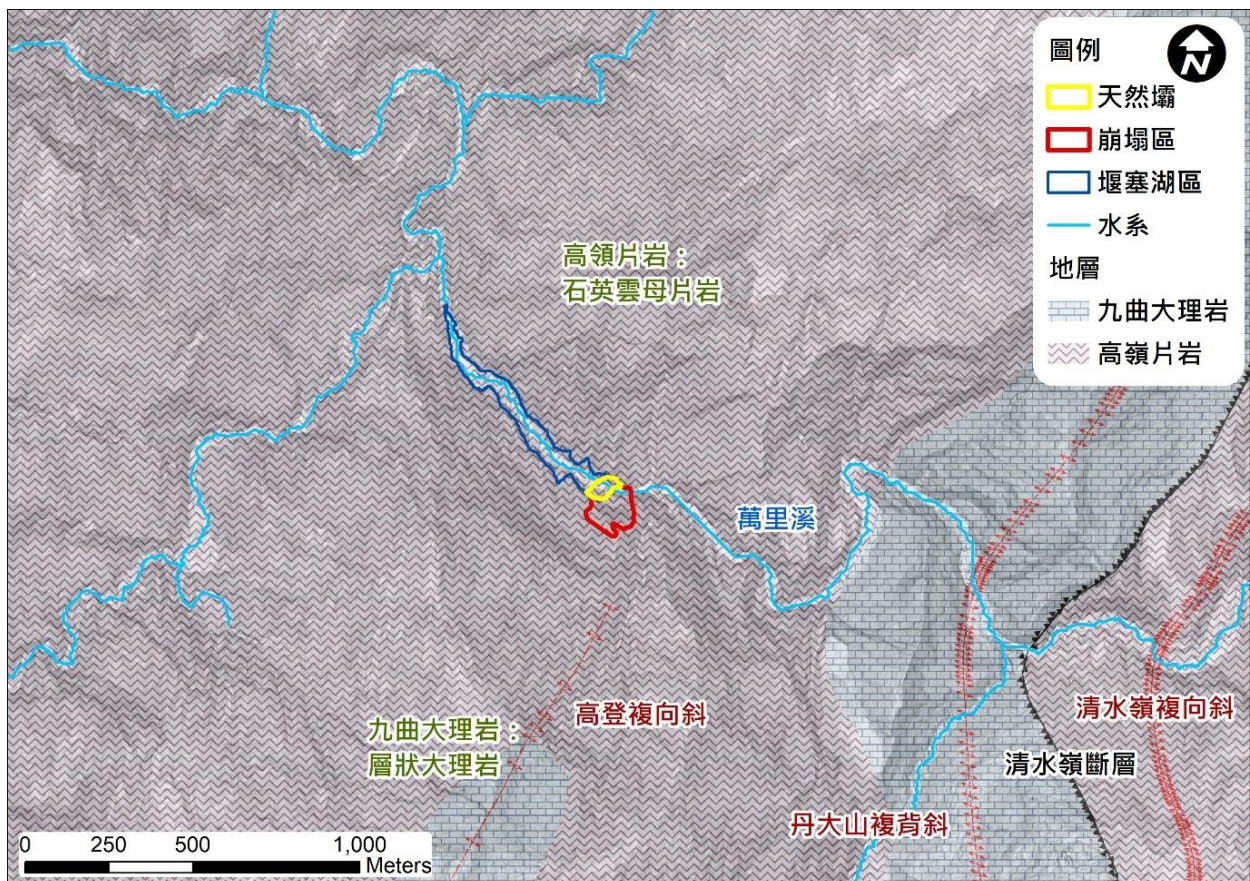
圖 2-6、萬里溪堰塞湖五萬分之一流域地質圖

此外，根據地質構造分佈(圖 2-6)可發現，萬里溪堰塞湖周圍含有數條背斜與向斜經過，區域構造較為破碎，且崩塌範圍與經濟部地質調查及礦業管理中心之山崩與地滑地質敏感區中有區域重疊(如圖 2-7 所示)，研判該崩塌地過去曾發生土石崩塌、山崩或地滑災害屬舊有崩塌地，顯示崩塌地具有再次滑動的可能性，進而再次堵塞萬里溪支流。

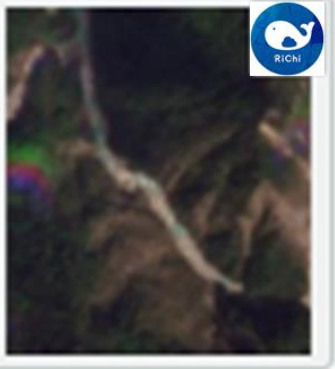
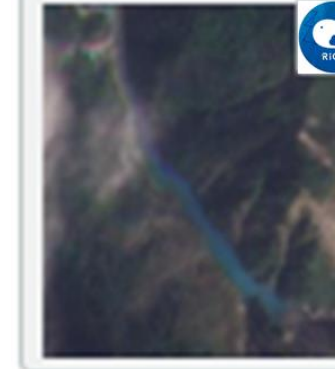
圖 3-1、萬里溪堰塞湖形成時間追蹤(PlanetScope 影像)

後為瞭解災害原因，透過逐日的 Sentinel 及 Planet Scope 衛星影像進行災害成因追蹤，顯示 113 年 3 月 4 日暫無蓄水情事，然於 113 年 3 月 6 日時卻發現已有明顯蓄水存在(可能在此期間形成)，後因 113 年 0403 花蓮地震災後林業保育署遙測及航測分署航拍確認堰塞湖已溢流。後透過 113 年 4 月 17 日 Planet Scope 衛星影像進行追蹤，目前顯示堰塞湖暫無明顯變異但仍需注意。

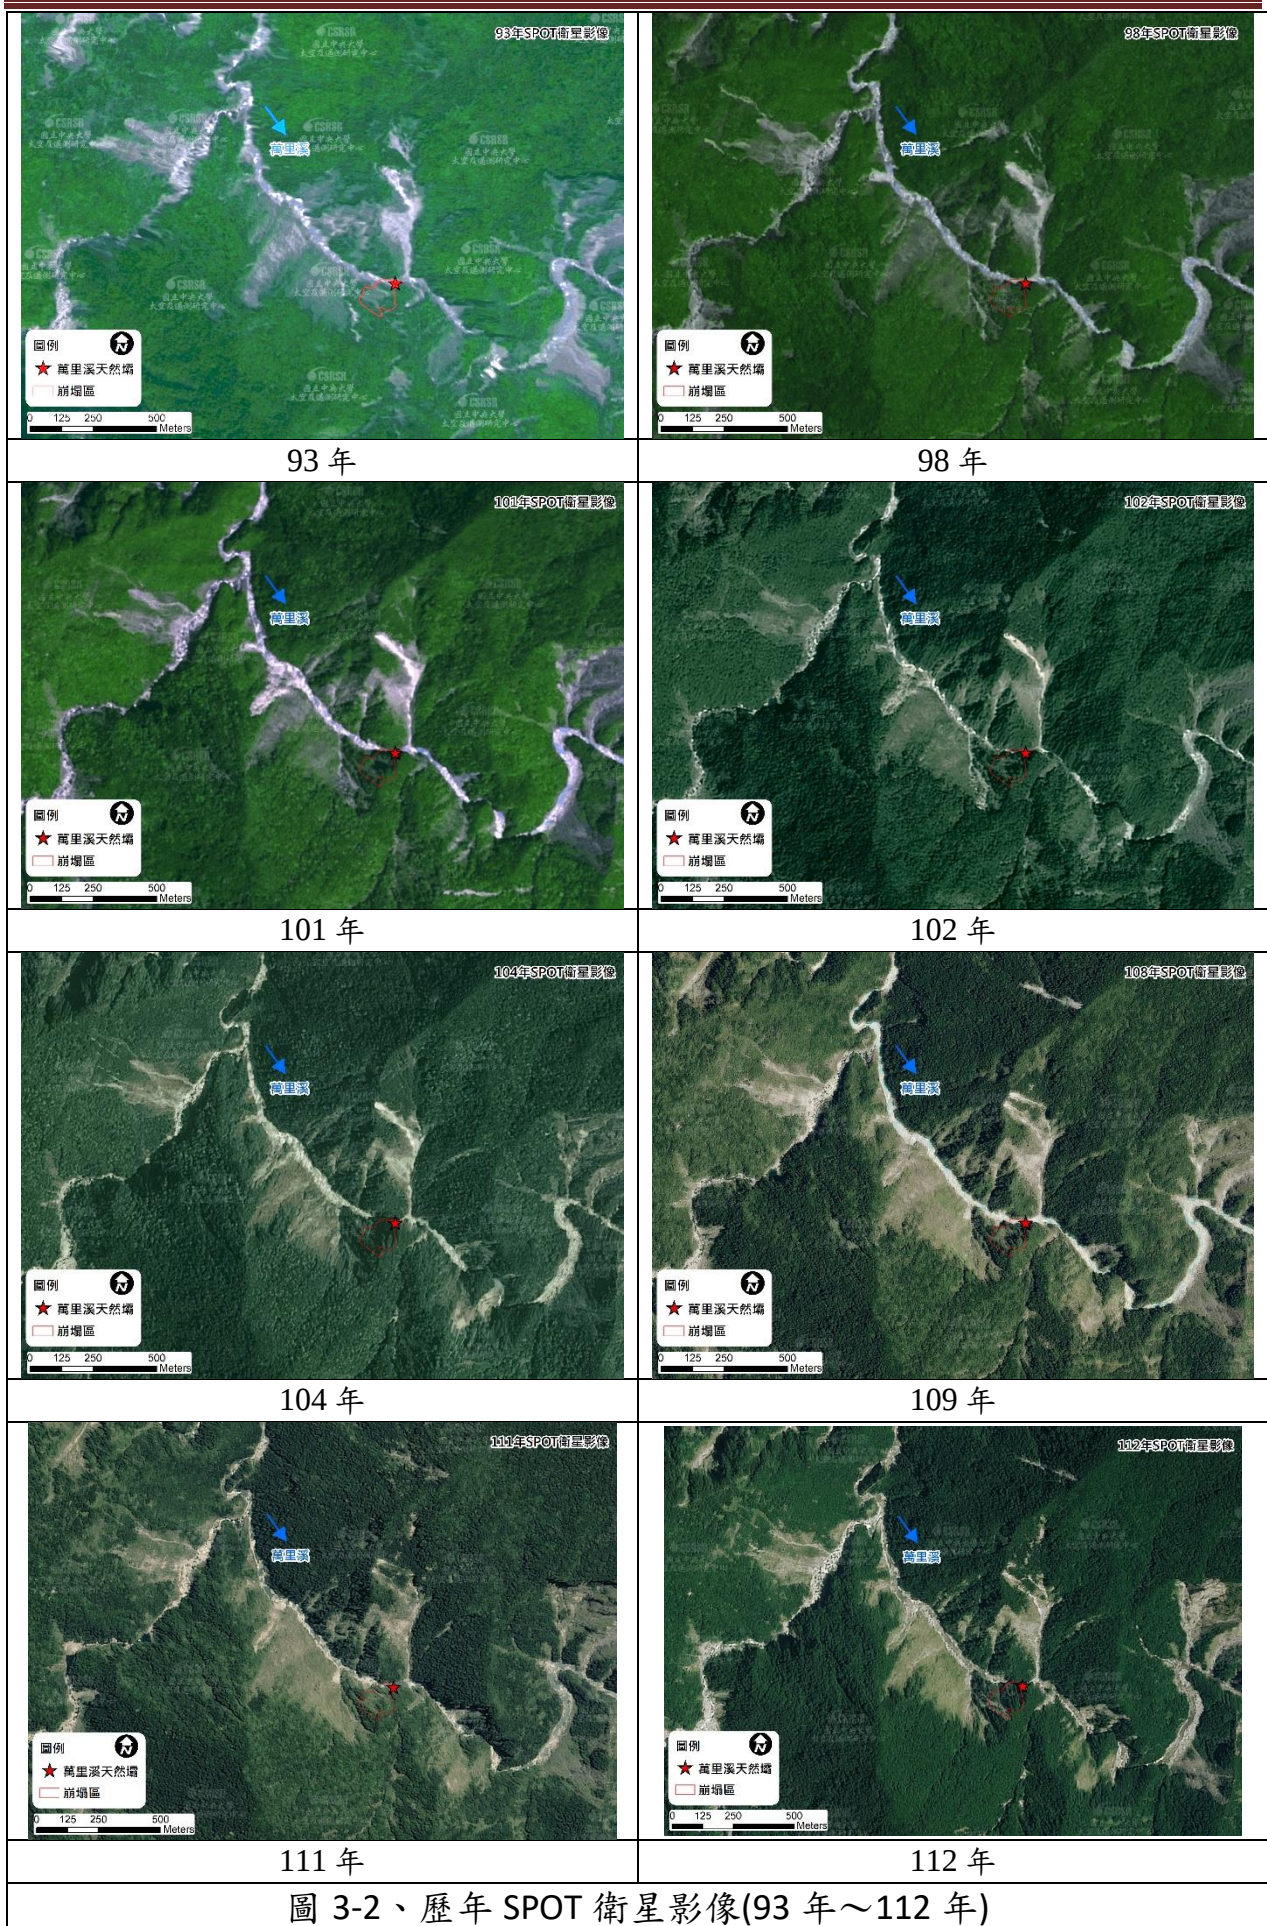
由歷年 SPOT 衛星影像圖冊(圖 3-2)可知，萬里溪右岸崩塌屬於舊有崩塌區，於 93 年時已有崩塌裸露跡象，植生覆蓋不明顯，直至 112 年間崩塌地並無明顯變化，萬里溪主流溪水仍可自然流經，並無阻塞河道情況。

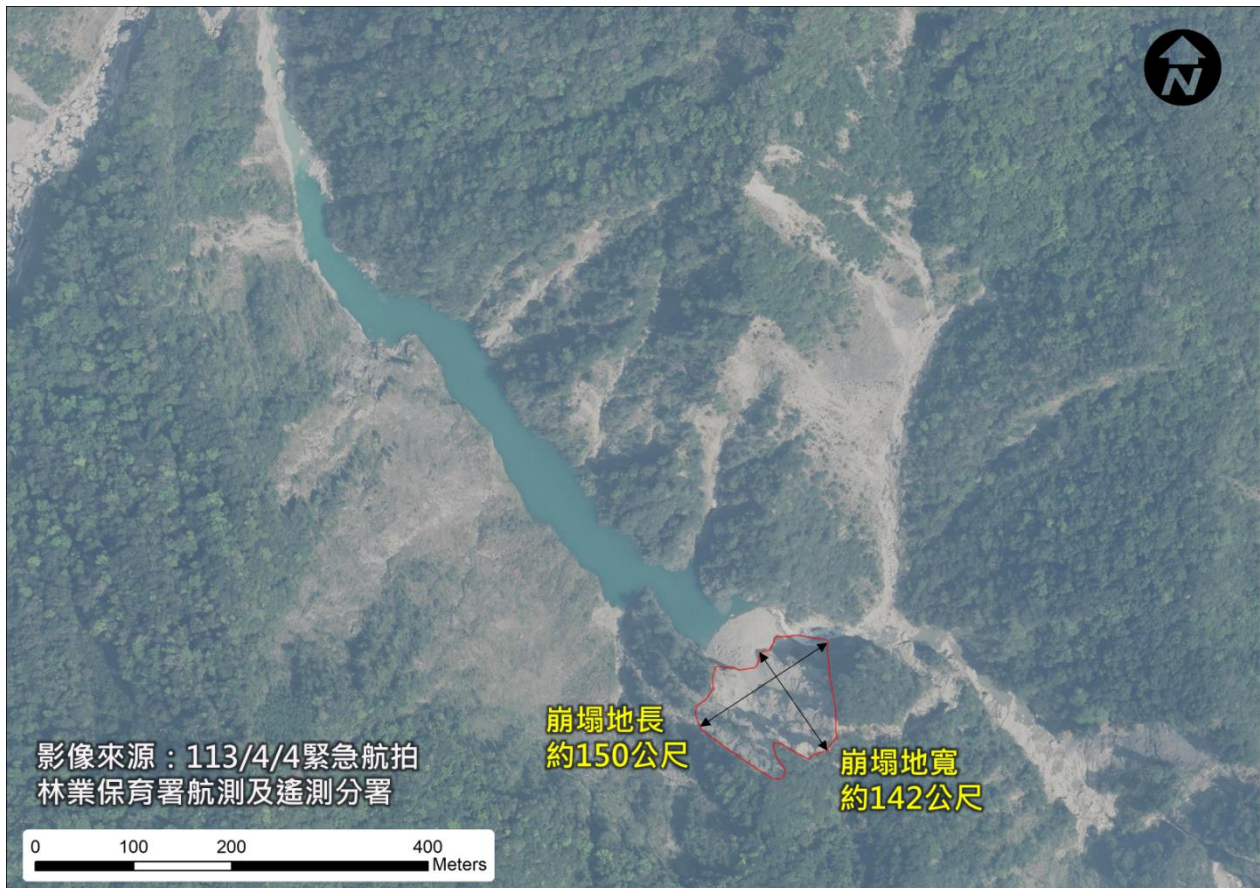
圖 4-4、萬里溪右岸崩塌地尺寸判釋成果

### (1)、崩塌區

崩塌坡面位於萬里溪右岸，研判崩塌發生原因係該坡面位處於攻擊坡，長期受河道侵蝕坡腳，風化邊坡自然解壓因而導致崩塌發生。目前坡趾崖錐堆積，且既有裸露面已見岩盤出露，崩塌地最大長度約 150 公尺，最大寬度約 142 公尺，崩塌地面積約 1.37 公頃。

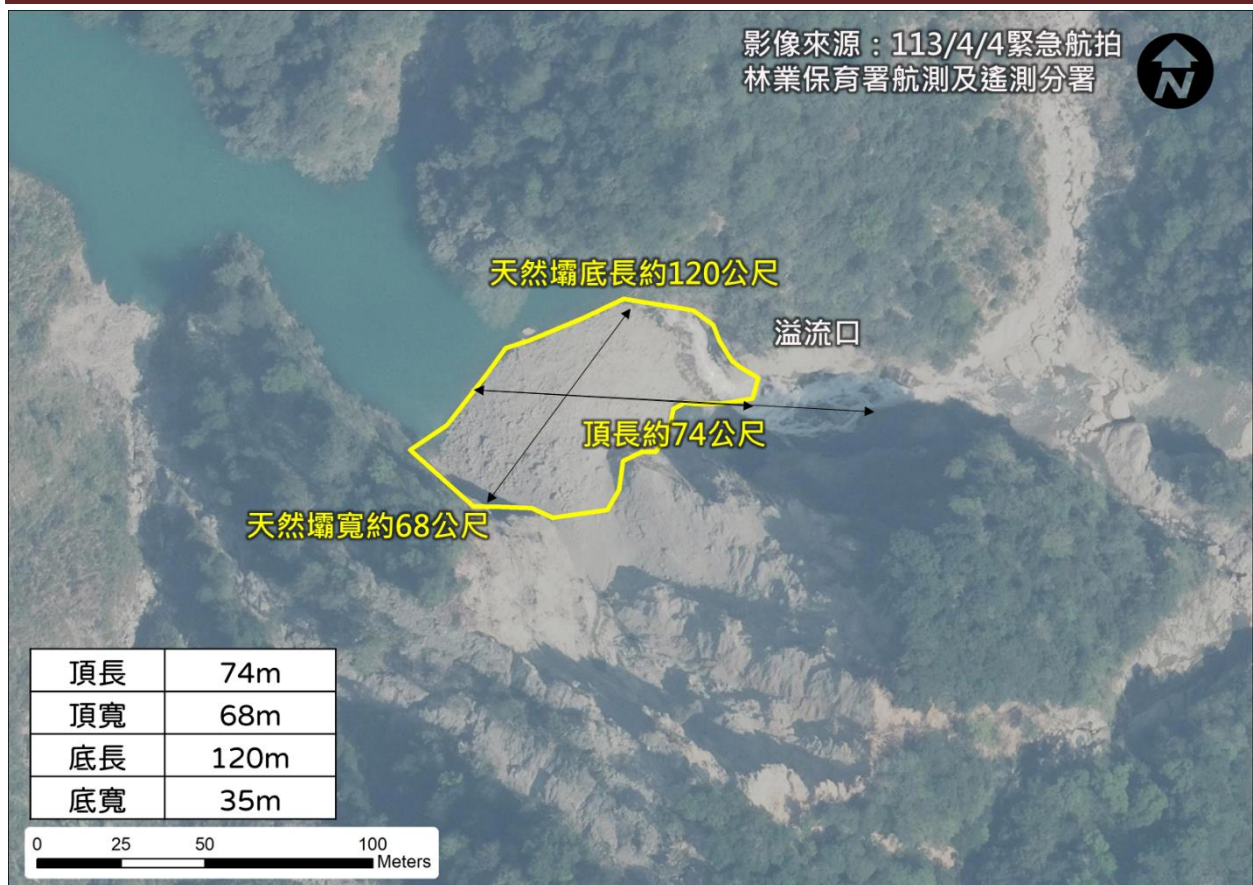
圖 4-5、萬里溪堰塞湖天然壩尺寸判釋成果

透過航測照片與衛星影像判釋目前溢流口寬度約為 14 公尺，雖然比原河寬(原河道約 35 公尺)較為狹窄，但目前河水已自然流出，研判堰塞湖蓄水量、湖水面積亦無繼續增加之情形。

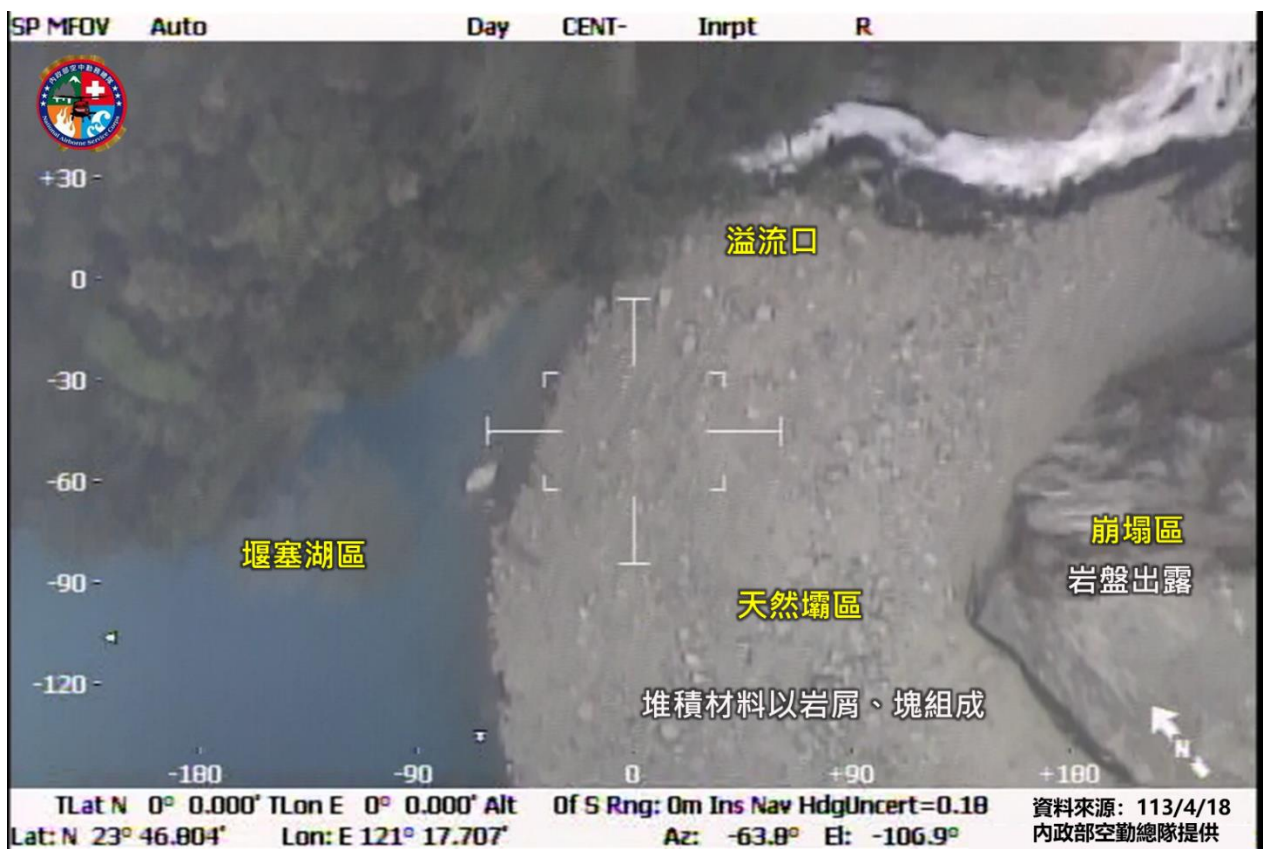
圖 4-6、萬里溪堰塞湖堰塞湖、天然壩、崩塌空勘照片

經空勘作業確認堰塞湖區相關基本資料與 4 月 3 日與 4 月 4 日緊急判釋一致，確實由萬里溪右岸崩塌崩落蓄積導致，且目前堰塞湖區已溢流中。本次空勘調查分別針對崩塌、堆積土體與天然壩、溢流口及蓄水區說明如下：

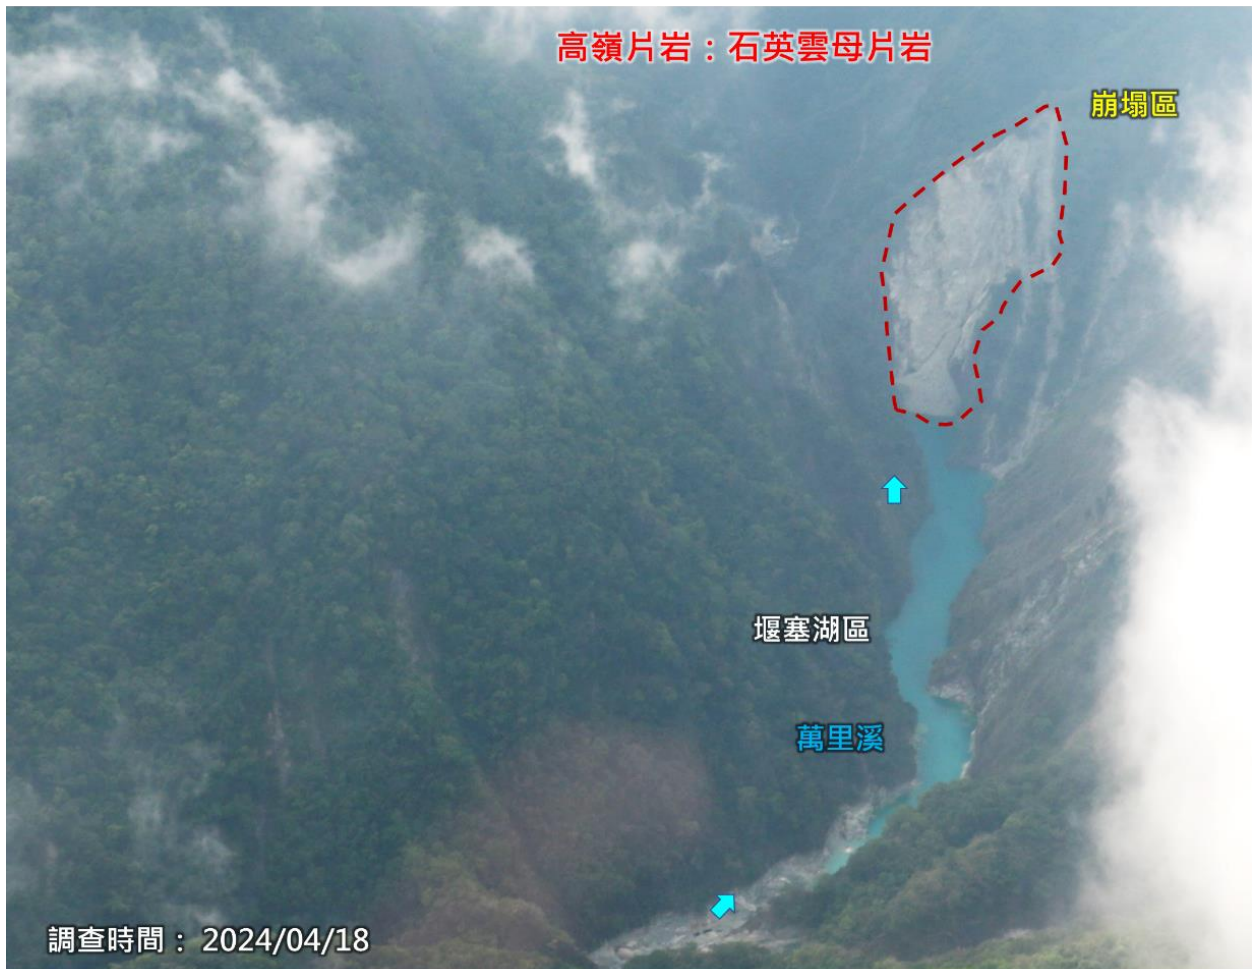
圖 4-7、萬里溪右岸崩塌地出露岩層空勘拍攝照片

本次崩塌地調查基本資料如表 4-1 所示，萬里溪右岸崩塌地行政區域位於花蓮縣萬榮鄉萬榮村，鄰近萬榮林道 43K(海拔高度約 1,770 公尺)下邊坡 1.5 公里處河道，距林田山林業文化園區沿上游河道直線距離約 12.5km 處(圖 4-1)，為林業保育署花蓮分署林田山事業區第 79 與 103 林班地交界。崩塌地位於萬里溪右岸，代表座標為(X：279840、Y：2630484，TWD97)。堰塞湖天然壩沿河道往下游約 23 公里即達西寶聚落，沿途經過林田山林業文化園區及萬榮部落，接續經萬里溪橋(台 9 線與花東鐵路)。由於萬里溪河道屬於地形陡峭之岩屑崩落類型，且堰塞湖天然壩及崩塌地無道路可到達，具有交通不可及之特性。崩塌地海拔最高處為 950 公尺，最低處為 690 公尺，高差約為 260 公尺，過去萬里溪右岸坡面雖然呈現裸露狀態，但河道仍可自然流經，但藉由本次現地調查後發現，右岸坡面已發生崩塌，土砂堆積造成河道堵塞，導致蓄積迴水形成堰塞湖。崩塌土砂之組成材料以塊石或大岩塊為主，所在坡面岩石風化程度呈中至高度，崩塌地坡腳有崖錐堆積，崖錐物質為岩屑，所在坡面出露之岩層為石英雲母片岩及層狀大理岩，具有發達的葉理面，容易形成山崩、落石等現象。

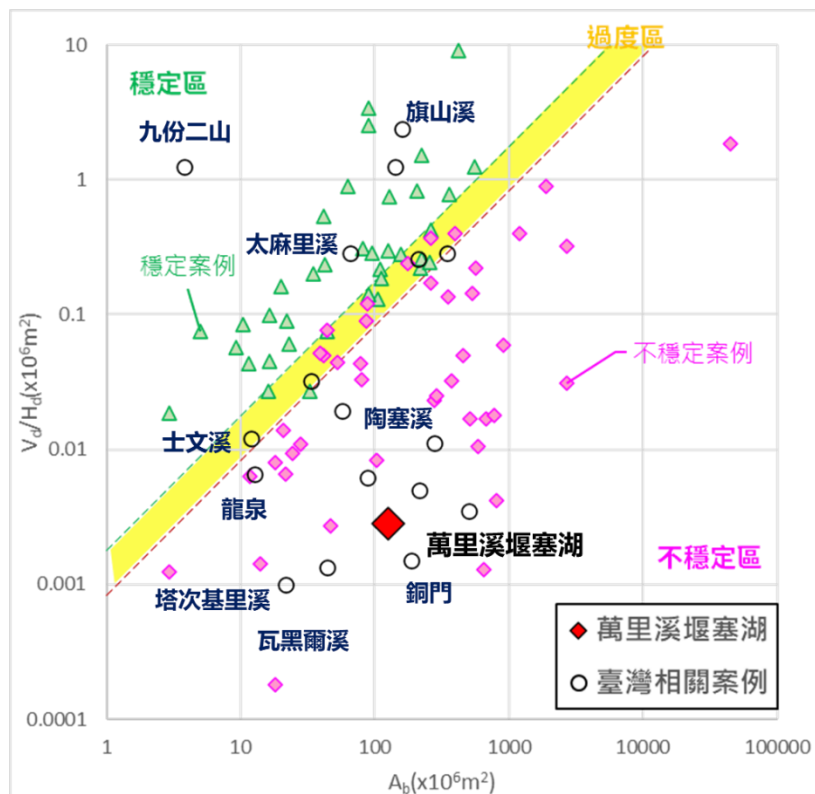
圖 5-2、堰塞湖天然壩體穩定性評估結果

根據前述地形資料分析成果，萬里溪堰塞湖壩高 38 公尺，壩體體積約 18 萬立方公尺，上游集水面積 126.47 平方公里，經計算後  $DBI$  值為 4.44(圖 5-2)，將其堰塞湖天然壩判定為不穩定壩體。

然天然壩體安定性初步評估係指評估天然壩體之穩定性，壩體屬不穩定者，表示堰塞湖達滿水位或於河道流量增大時，天然壩體有易遭水流冲刷潰壞之虞，存留時間可能不長，故應立即進行保全之疏散避難；而壩體偏穩定者，雖不易瞬間潰壞，但容易蓄積大量水體而具高致災性，則可利用工程手段降低蓄水量以降低致災可能。本次調查之堆積土體經分析後屬不穩定狀態，且因地理位置及交通可及性不易到達，工程手段執行困難，故應就下游保全對象進行影響評估。

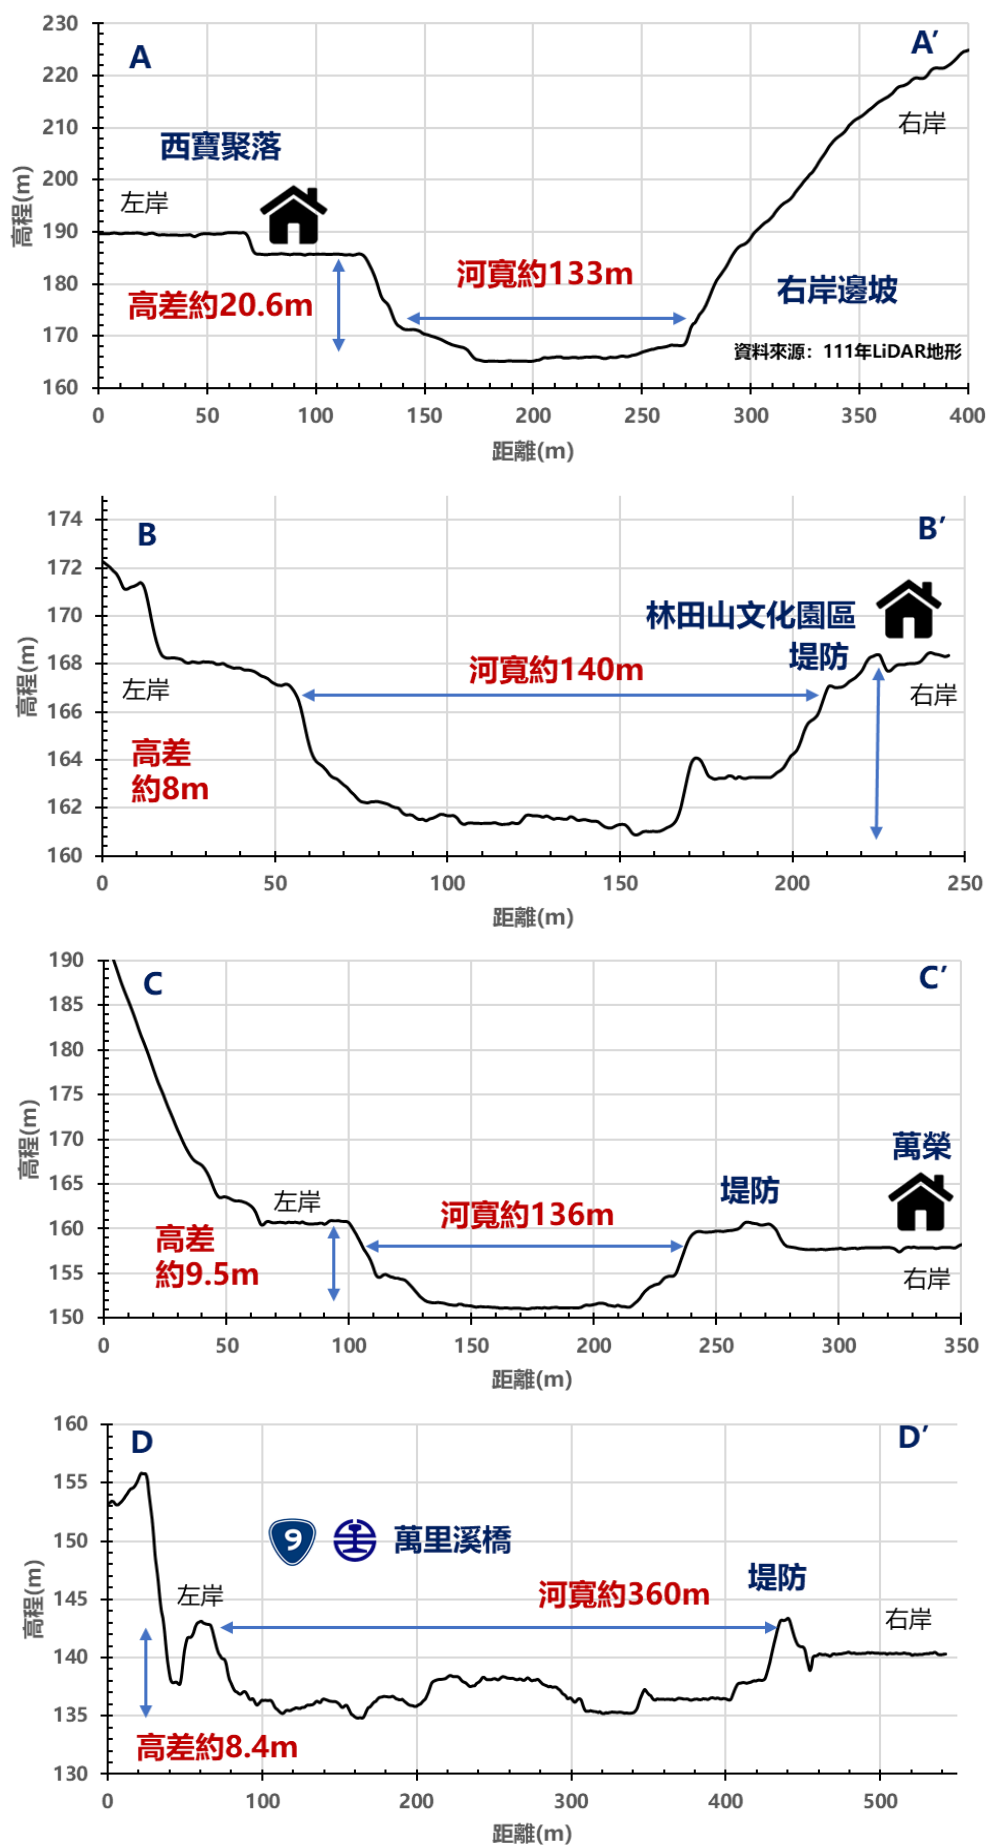
圖 5-6、下游保全對象 A、B、C、D 剖面圖

根據保全對象地形剖面圖(圖 5-6)顯示，西寶聚落(河階地)，其與河道距離約 40 公尺，高差約 20.6 公尺，河道寬度約 133 公尺；林田山林業文化園區與河道距離約 30 公尺，高差約 6.9 公尺，河道寬度約 140 公尺；萬榮部落與河道距離約 490 公尺，高差約 9.5 公尺，河道寬度約 136 公尺；萬里溪橋位於剖面線 D 點至 D' 點上，高差約 8.4 公尺，河道寬度約 360 公尺，目前各保全對象所處之河道斷面較寬，有助於減低潰壩洪流動能，且高差仍有近 7 公尺以上，暫時無立即性危險。

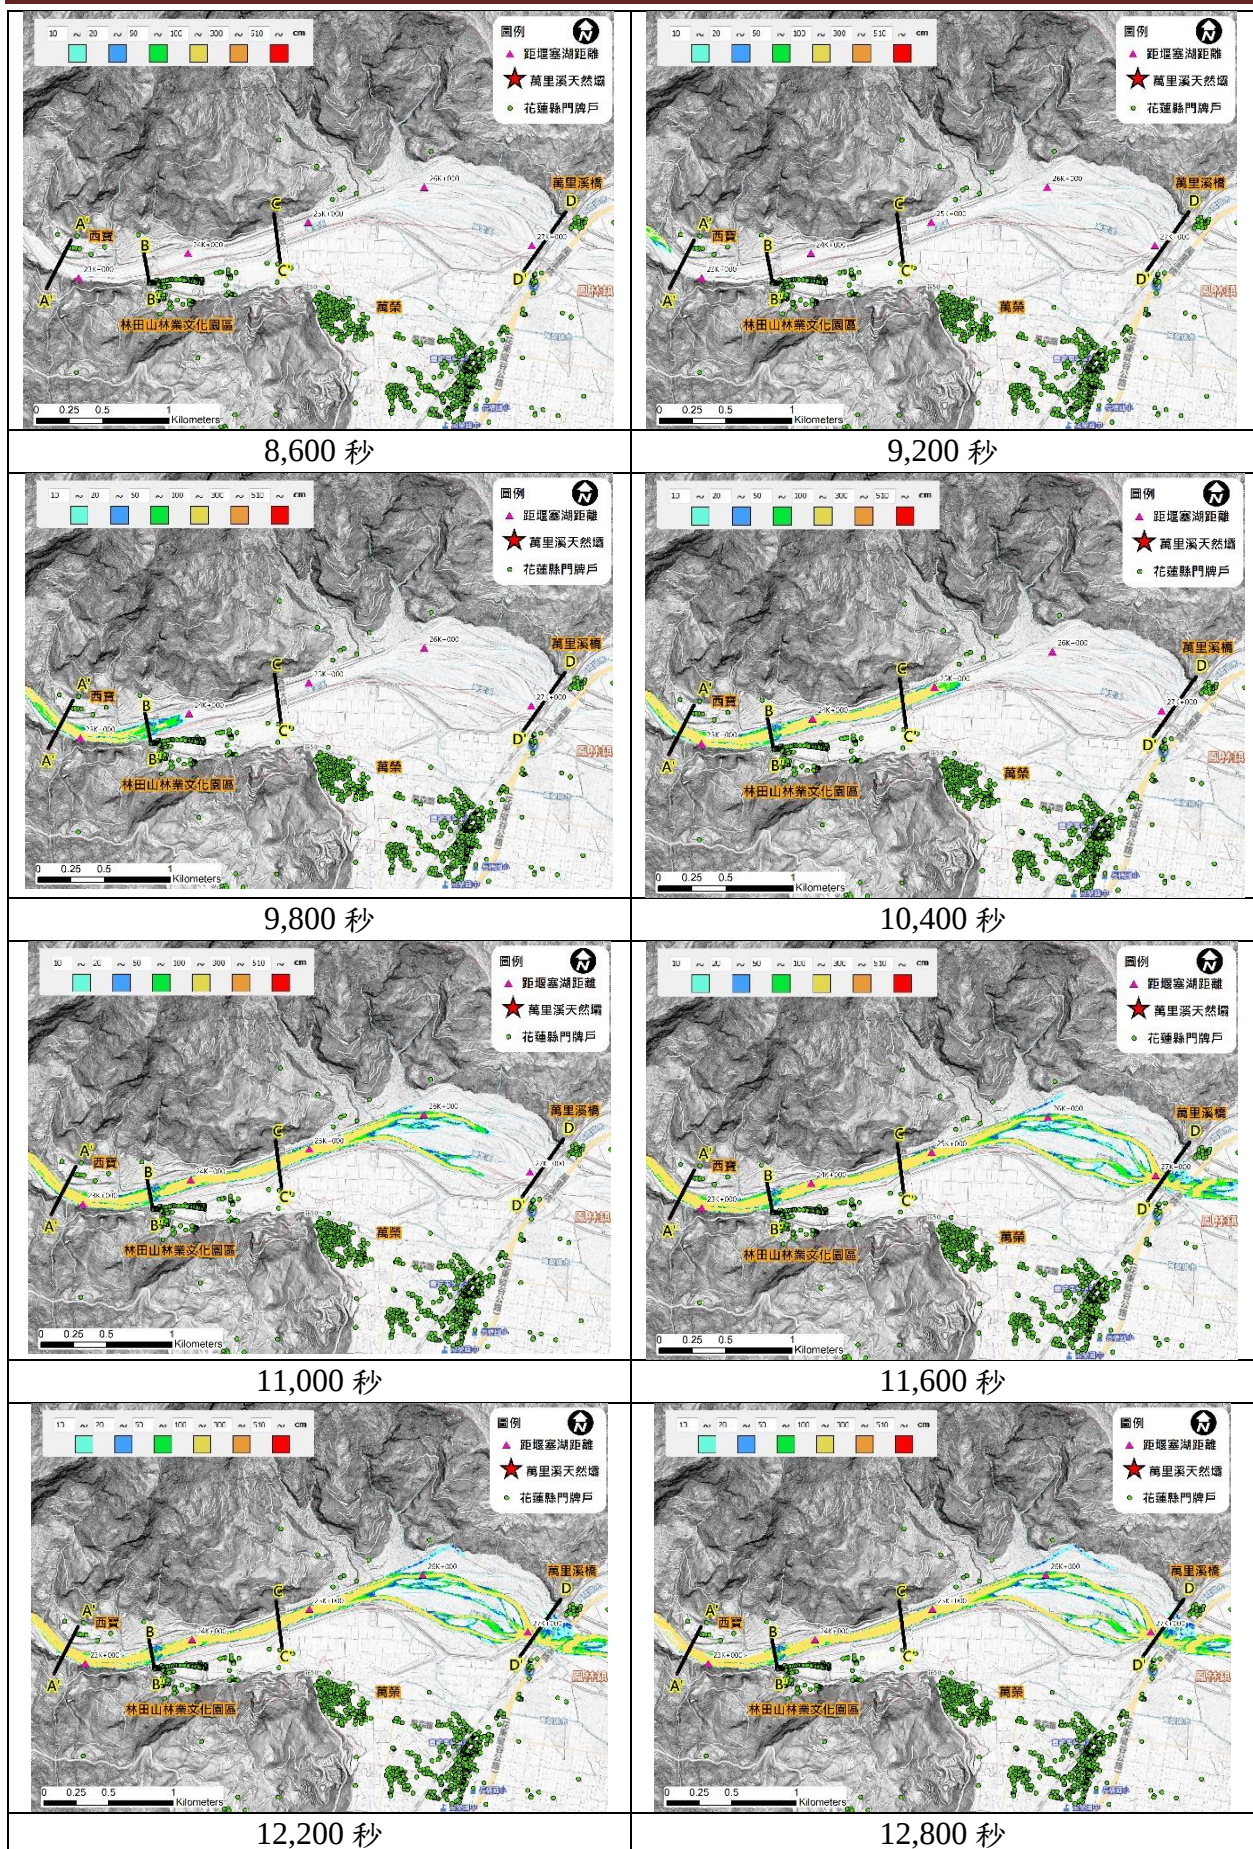
圖 5-16、堰塞湖潰壩設計條件下模擬成果(常流水)

天然壩堰塞湖由於存在時間不確定、崩塌料材組成強度較難估計、潰決時間無法預測，本次堰塞湖天然壩主要為萬里溪潰壩之土石流下移形成，材料組成相對不穩定，易受水流影響流失，驟然潰決之可能性較低，本次模擬分析主要採 1 小時潰決分析情境，根據模擬成果於萬里溪橋斷面處，主深槽模擬水深約有 1 公尺以上，已超過半個成人高度，當流速較高時(參照洪水水深比資料，圖 5-14 顯示)，較有致命危險。
