玉區 21 林班崩塌地調查評估委託研究案

成果報告書

委託機關：行政院農業委員會林務局花蓮林區管理處

執行機關：國 立 陽 明 交 通 大 學

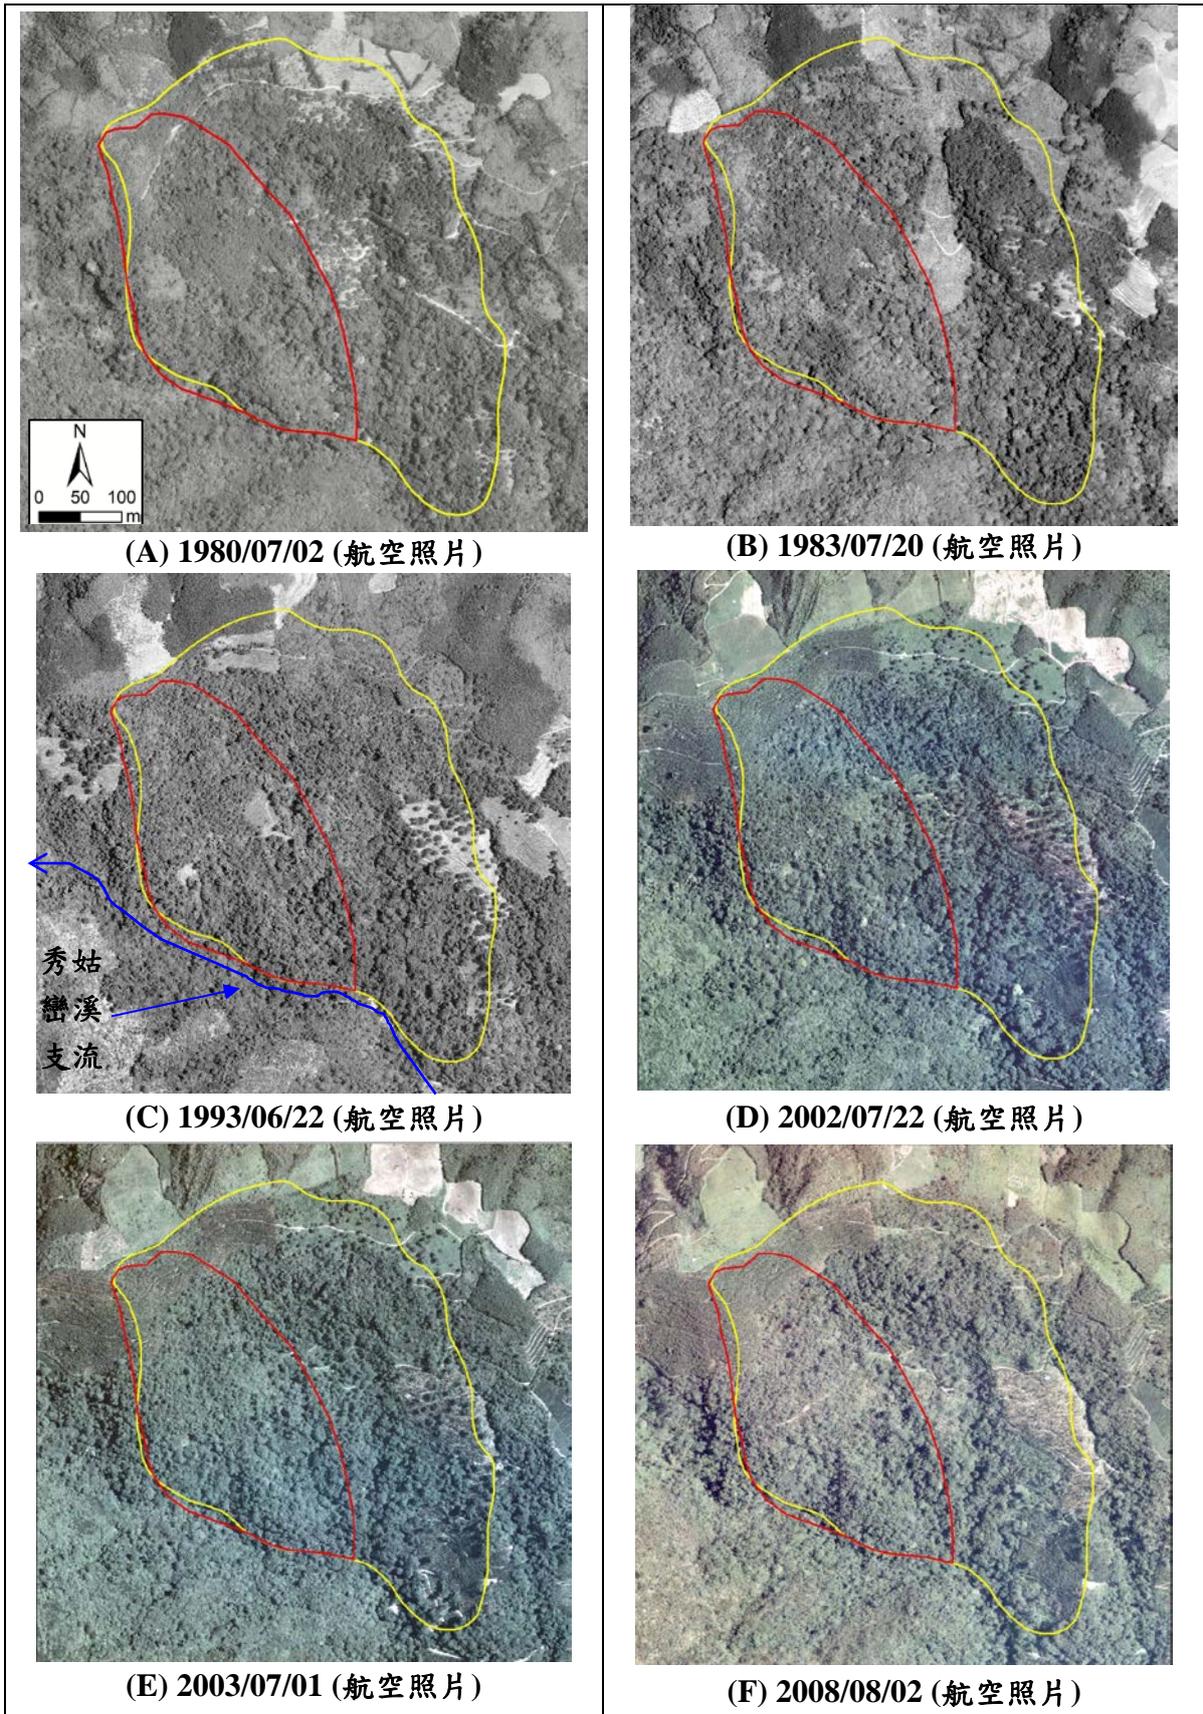
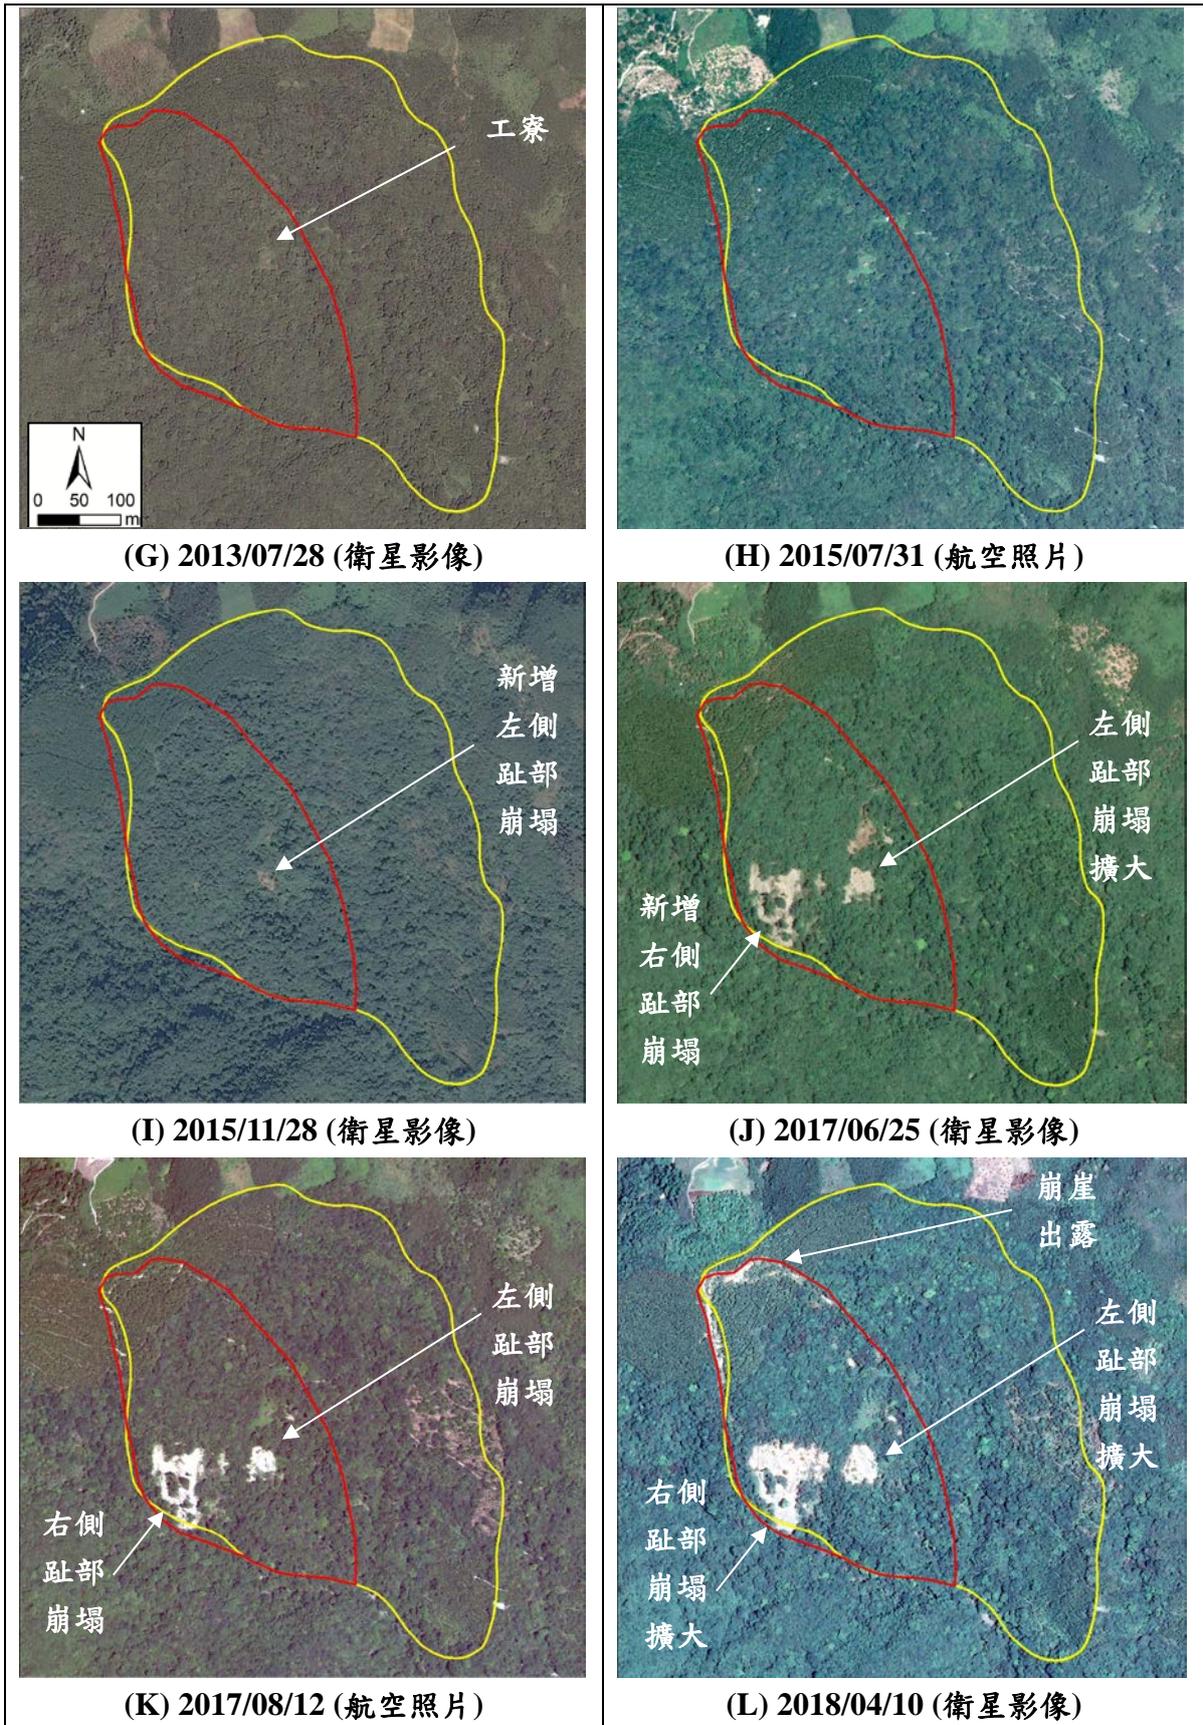
圖 3-2 D024 潛勢區歷史航照與衛星影像

由歷史影像分析(圖 3- 2)顯示，自 1980 年至 2018 年之歷年影像顯示，坡頂長期作為農耕用地使用。從 1980 年 7 月 2 日與 1983 年 7 月 20 日僅有產業道路與農作開墾，未見崩塌跡象(圖 3- 2 A 與 B)。1993 年 6 月 22 日(圖 3- 2C)，可見趾部西側出現局部破壞的裸露地以及坡腹中間新增開墾地。

從 2002 年 7 月 22 日、2003 年 7 月 1 日、2008 年 8 月 2 日、2013 年 7 月 28 日至 2015 年 7 月 31 日內 5 期航空照片與衛星影像(圖 3- 2D 至 H)，皆無發現崩塌特徵出現於 D024 潛勢區範圍內，其中 2013 年 7 月 28 日坡腹工寮搭建，該工寮可作為後續坡地變形分析之指標(圖 3- 2G)。至 2015 年 11 月 28 日於工寮下邊坡出現局部崩塌裸露(圖 3- 2I)。

2017 年 6 月 25 日及 2017 年 8 月 12 日影像顯示(圖 3- 2J 及 K)，趾部兩處崩塌裸露地益加擴大。至 2018 年 04 月 10 日坡頂崩崖面明顯出露(圖 3- 2L)，趾部兩處崩塌裸露地範圍擴大，崩塌地(紅框)沿東側邊界溪溝可見兩處局部崩塌裸露。此外，林務局(2019)國有林大規模崩塌潛勢區減災策略研擬及安全監測第 2 期-期末報告，指出此崩塌地除了有高活動性之外，有可能因暴雨或地震誘發一次性大規模崩滑。

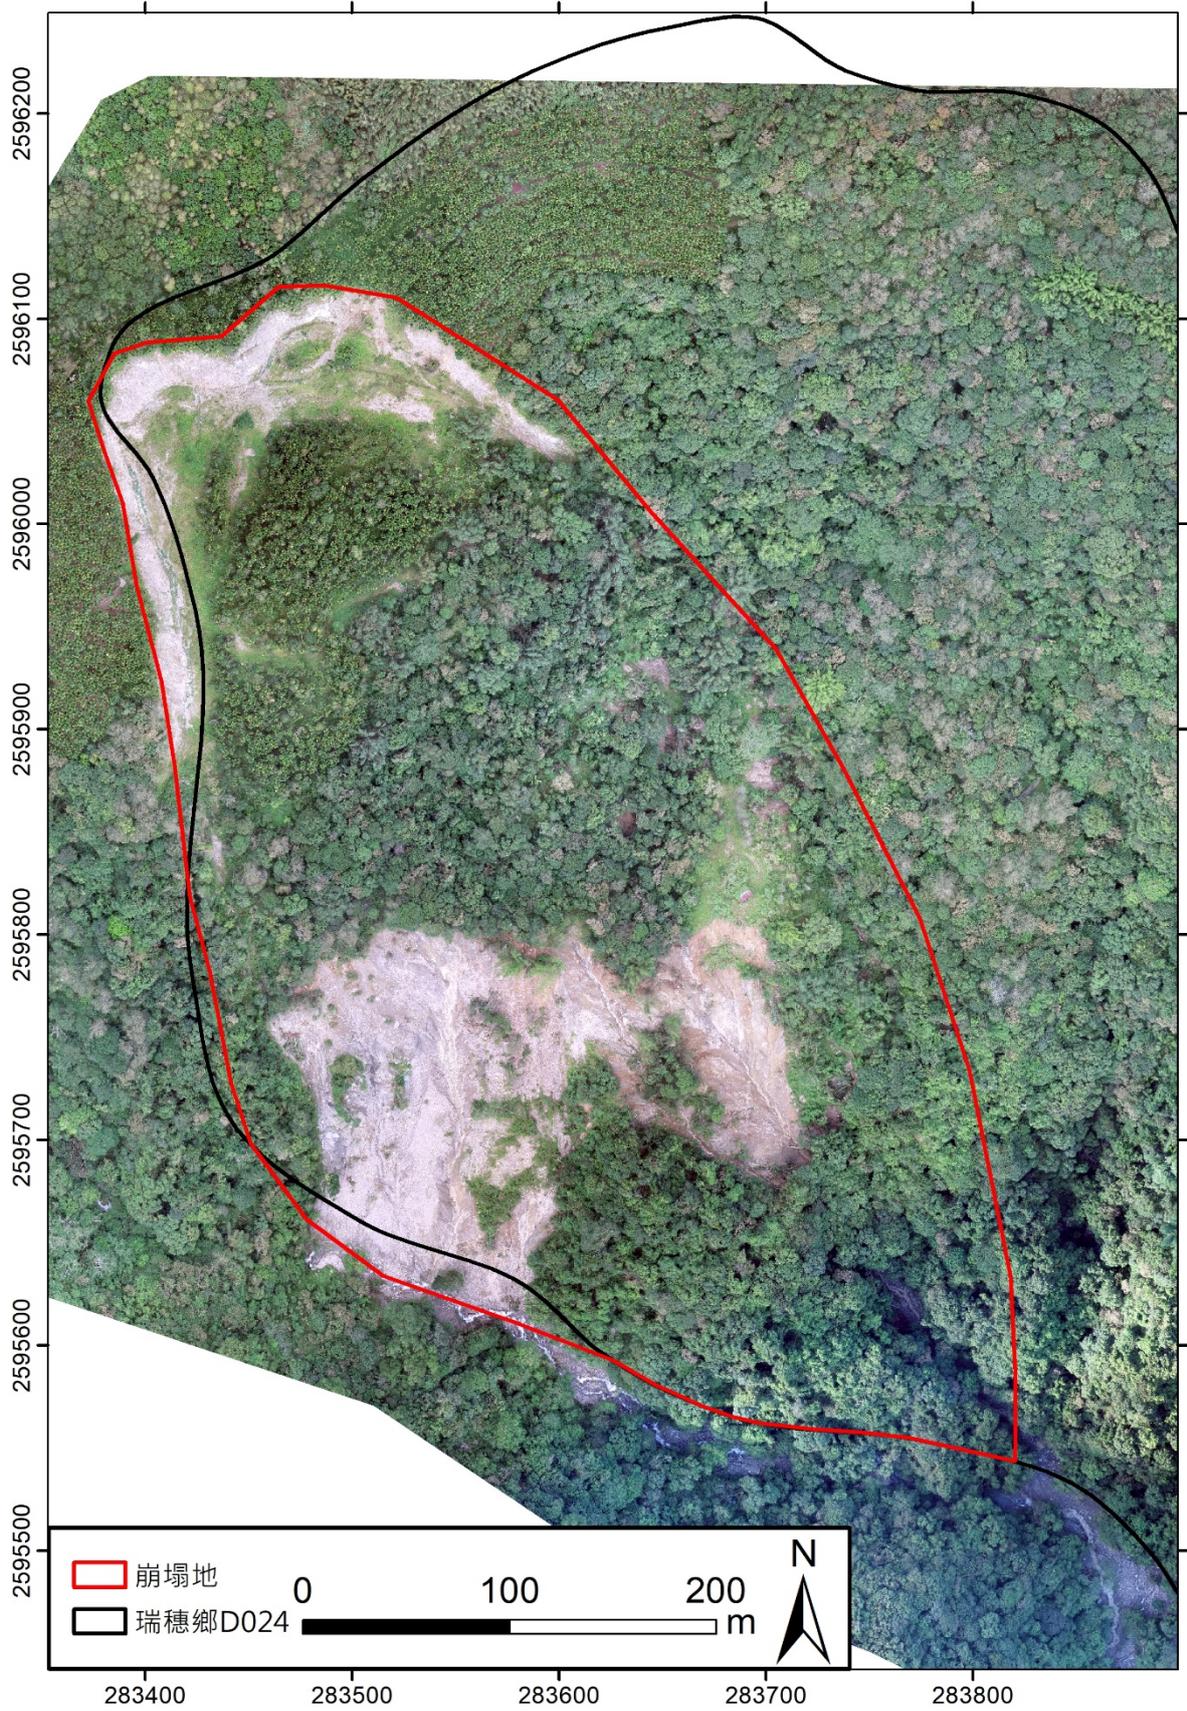
圖 3-11 2021 年 10 月 15 日空拍正射影像(本計畫成果)

由2021年10月15日之空拍正射影像，得知主崩崖處新增零星的崩塌事件並產生局部陷落，主崩崖落差最大約有40公尺，左右趾部間存在一蝕溝，降雨後崩塌擴大左右趾部連通且向後產生漸進式的破壞，並由空拍影像俯瞰秀姑巒溪支流並未發現堰塞湖的形成。

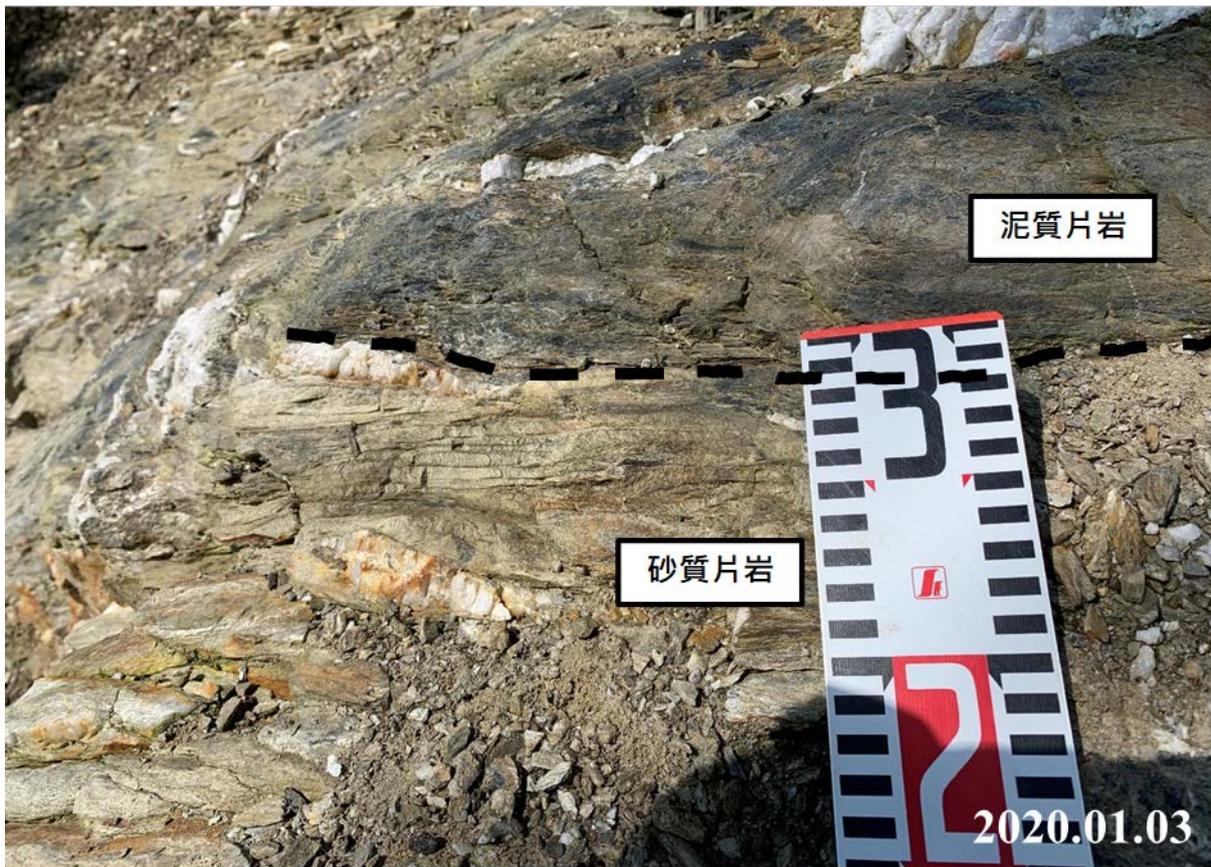
崩塌地冠部、崩崖與左右翼全景如照片 4-1 所示，初步判釋崩崖面(照片 4-2)與頭部所出露之露頭(照片 4-3)，現地出露岩體多屬砂質片岩與泥質片岩(照片 4-4)為主，並未發現區域地質圖所標示之構造地塊岩性(打馬燕地塊之基性與超基性變質岩)。現地崩崖面仍有不穩定塊石殘留，崩崖面下有堆積巨礫岩塊(直徑 1m 至 3m)以及大量風化土與岩屑，崩崖面出露片岩岩盤。崩塌體內多裂縫，初步評估裂縫開口寬 0.3m 或以上、深度可達 1m 或以上、長度可延伸數公尺，坡面上土層濕潤且雨後濕滑。

照片 4-4 崩崖岩盤露頭近照，岩性為砂質片岩與泥質片岩

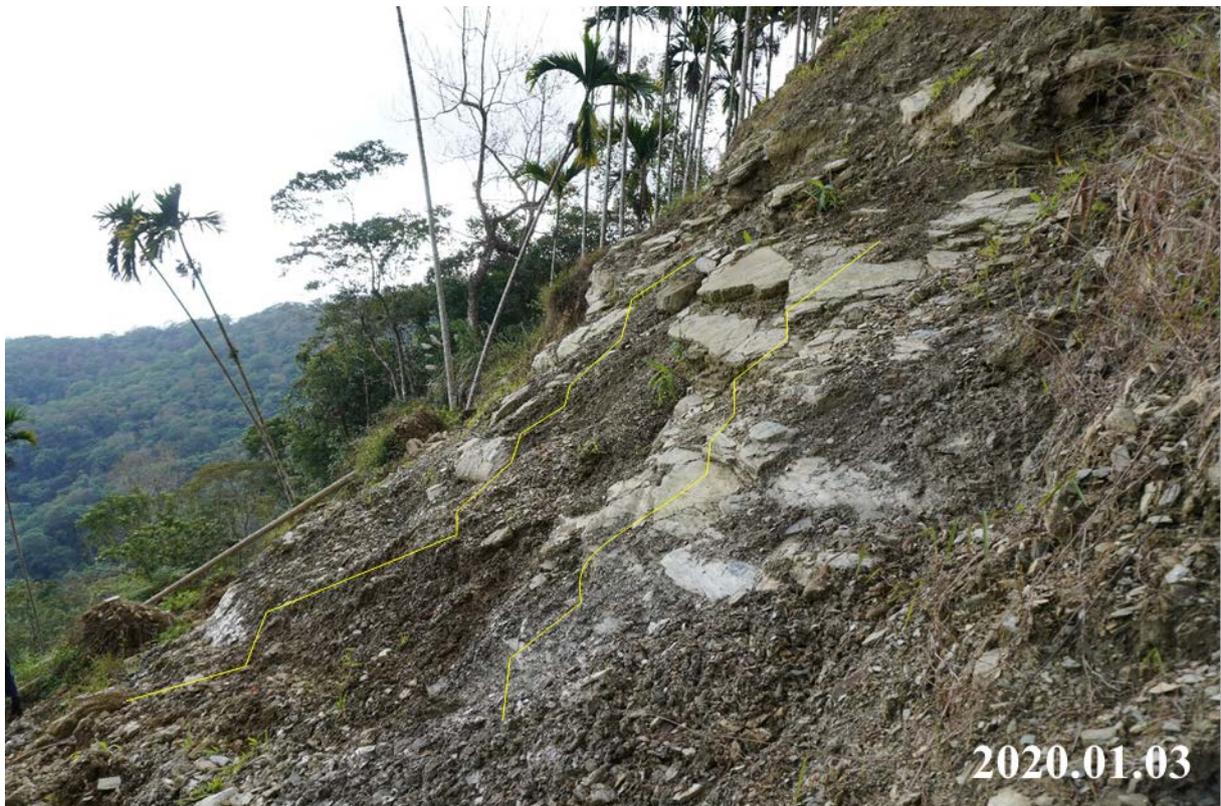
頭部滑落範圍原為檳榔園，現地調查得知崩滑體內存在多數裂縫，推測應為滑動後頭部拉張所致。沿著右翼調查數公尺覆蓋下的出露岩盤上，可見向滑動體內傾斜的葉理與高角度節理構成類似階梯狀的幾何關係(照片 4-5)，並比較滑動區內外可見明顯大的落差與滑移的距離(照片 4-6)；然而，左翼落差與滑移距離較小，且大部分左翼出露為黃棕色崩積層所覆蓋(照片 4-7)，僅於下端出露一岩盤露頭，外觀呈圓弧狀朝向滑動體傾斜，表面可見擦痕與疑似張力破裂(照片 4-8)。

照片 4-5 右翼岩盤出露露頭，呈階梯狀

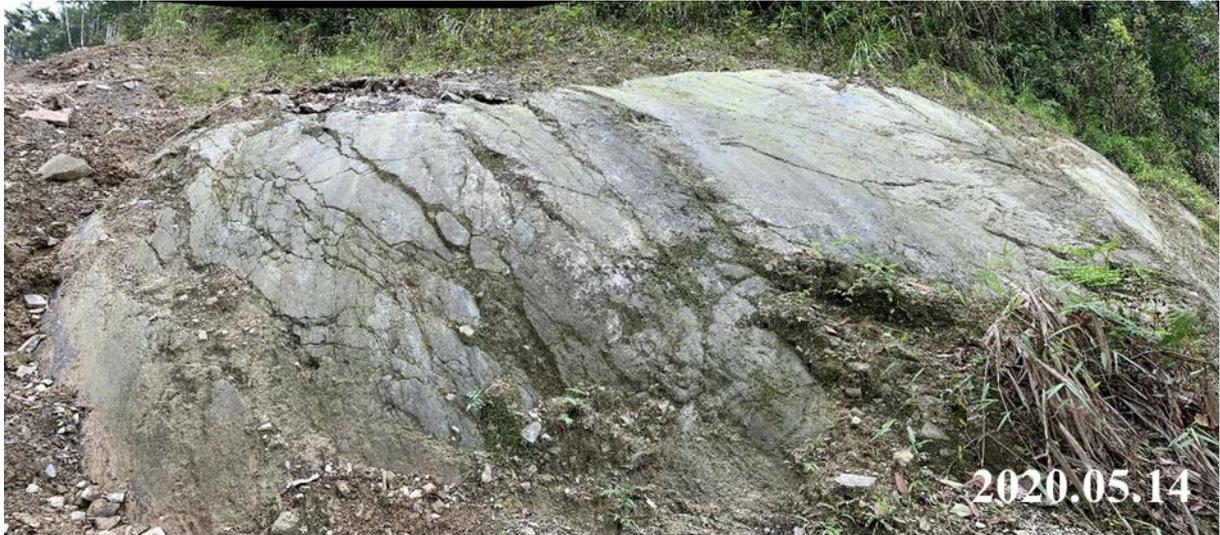
照片 4-8 左翼下端砂質片岩露頭，呈圓弧表面並具有擦痕與裂痕

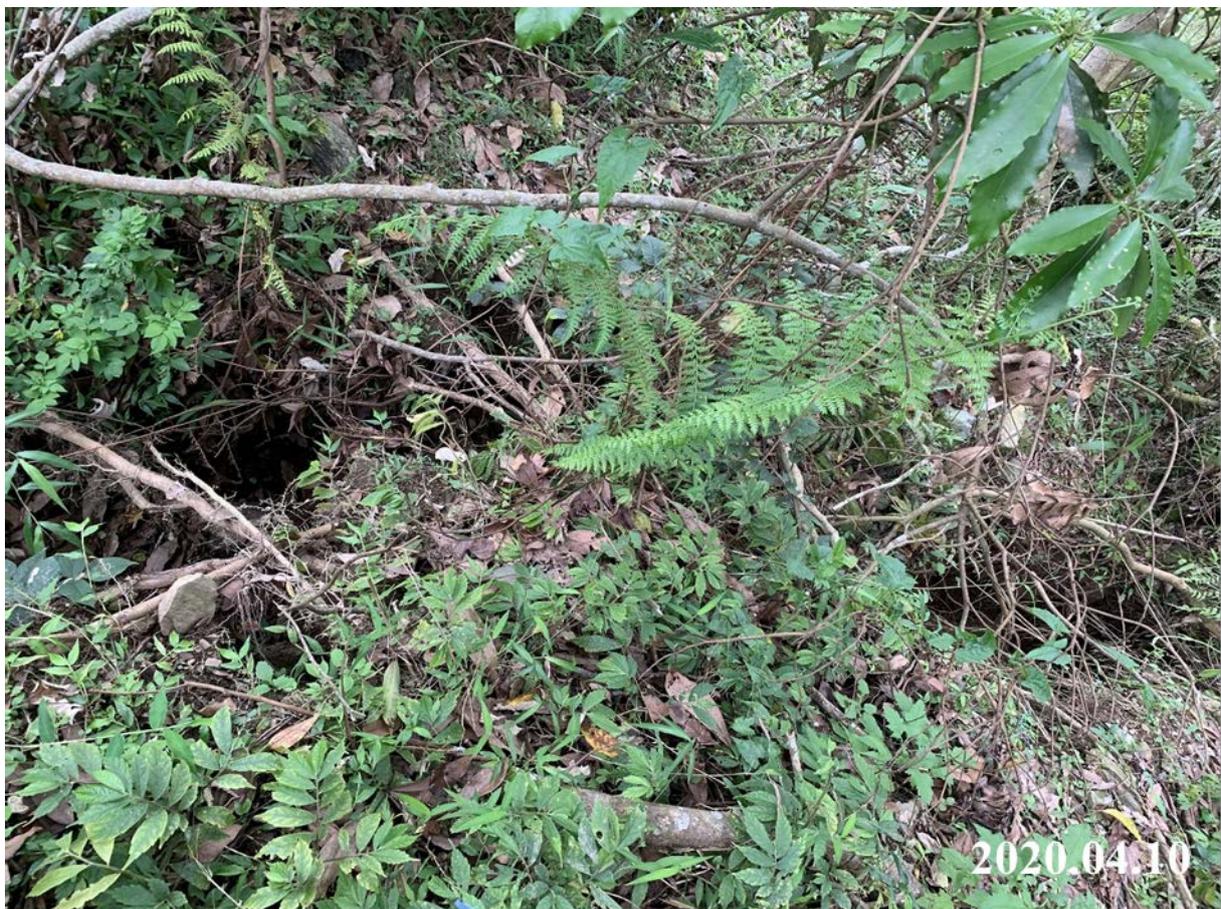
沿著左翼向下坡進入一蝕溝可至坡腹一平台地形，此平台為鬆軟多裂縫發育的崩積層與沖積物構成，平台上有一廢棄工寮(照片 4-9)，而工寮附近可見長數公尺之裂縫(照片 4-10)，於工寮內地板亦可見多條破裂跡(照片 4-11 和照片 4-12)。

照片 4-10 工寮附近平台上一處裂縫

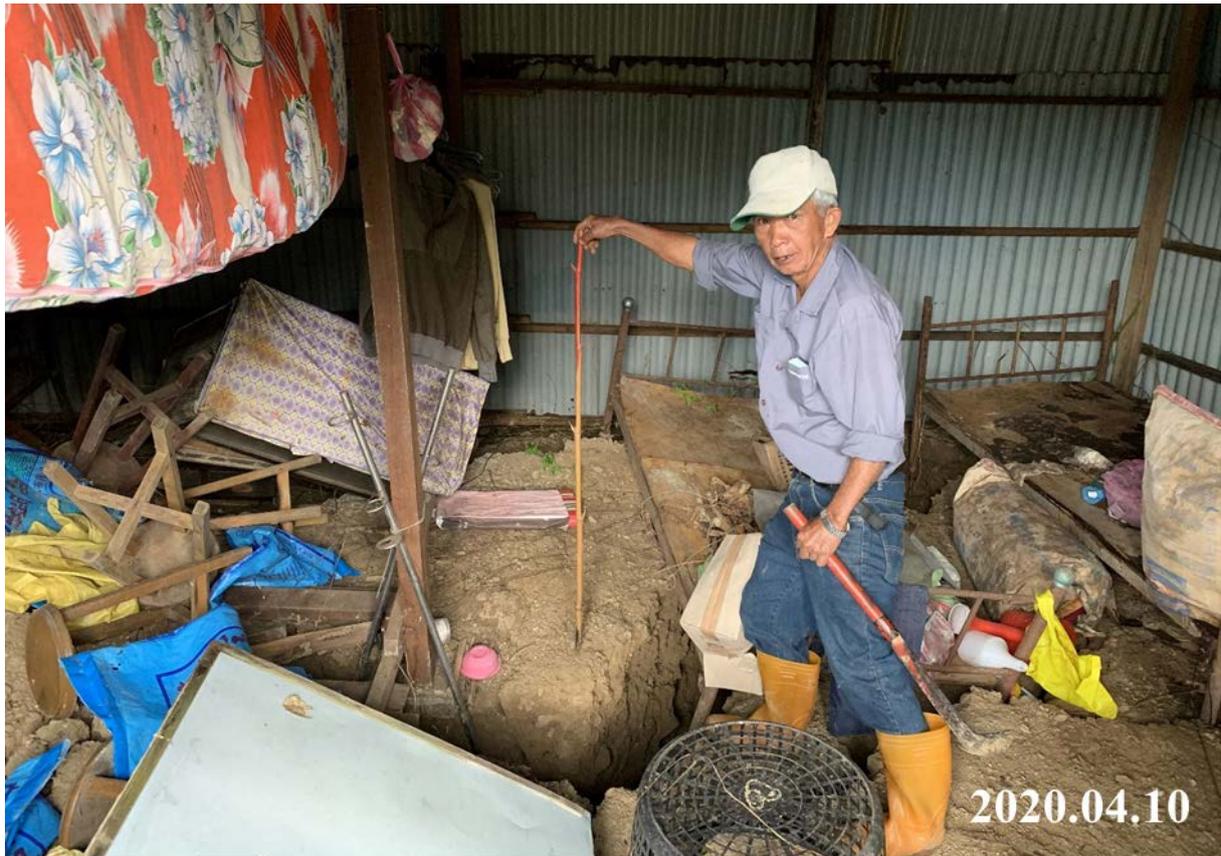
照片 4-11 工寮內部裂縫，竹竿長為裂縫深度

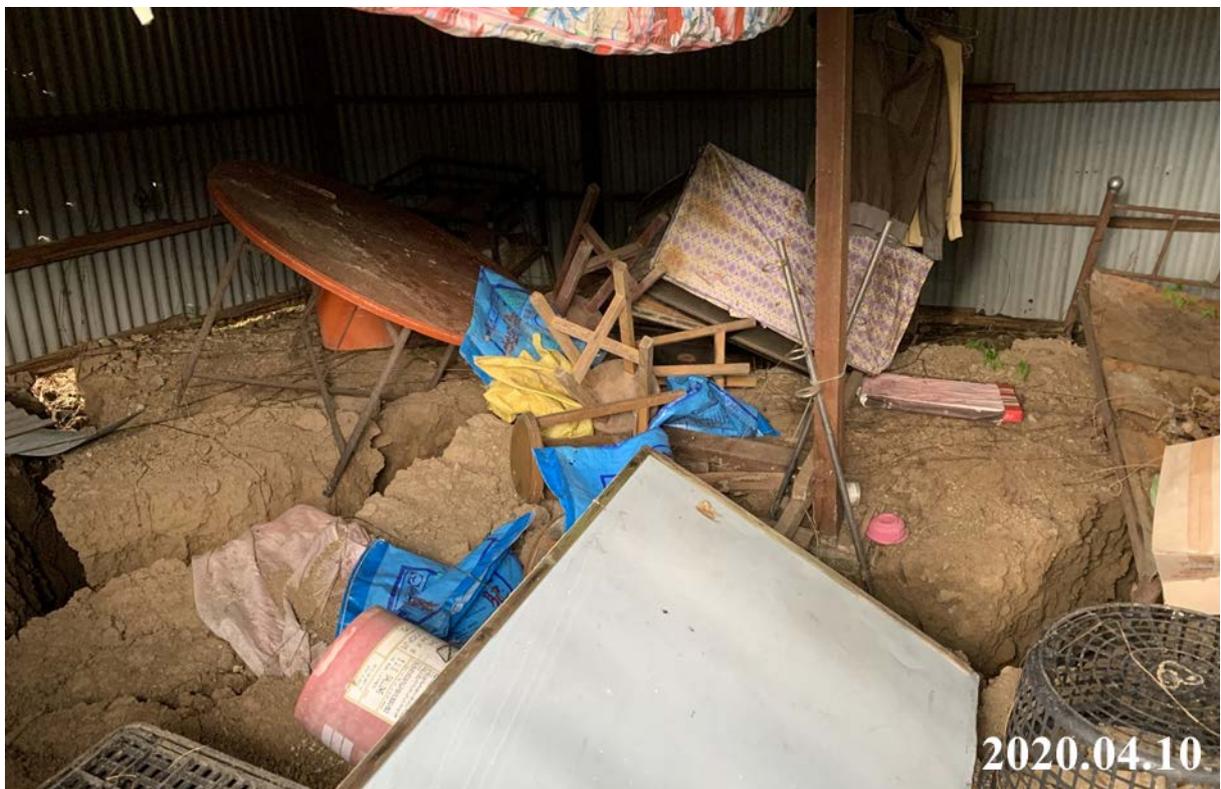
照片 4-12 工寮內部裂縫密布與屋內家具倒塌

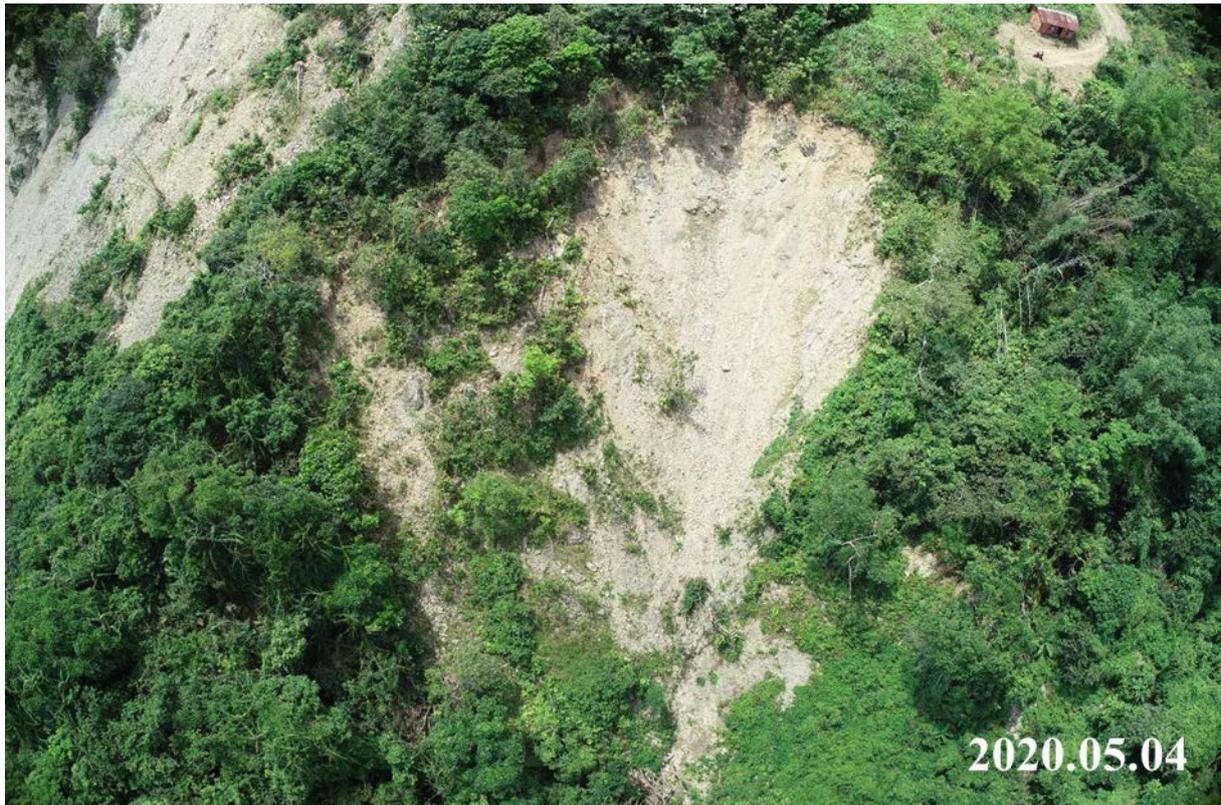
照片 4-13 左側趾部崩塌，崩積物堆積於蝕溝

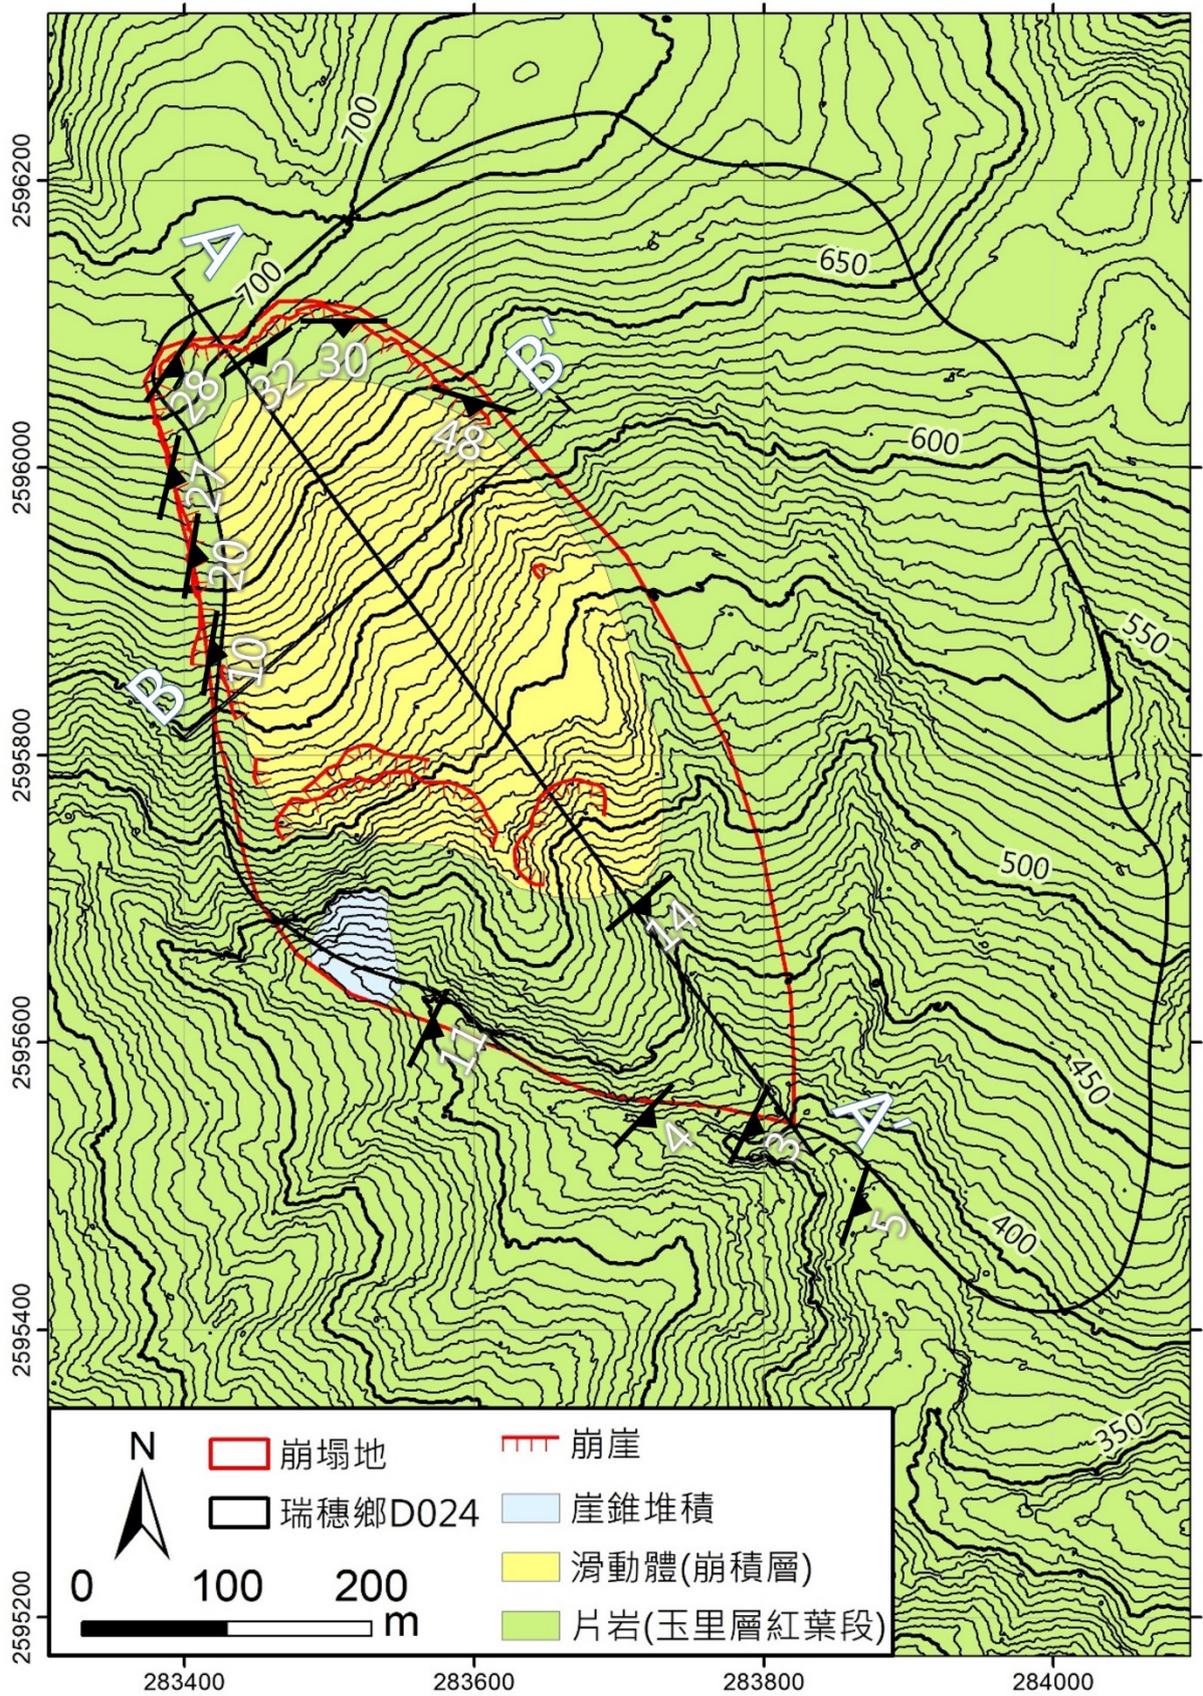
圖 4-2 本計畫調查區域之地表地質圖

由地表地質圖與地質剖面(圖 4-2 和圖 4-5)表示本坡地之初步地質模型，說明主崩崖已發生大量滑移，崩崖面朝向東南，前後地形顯示頭部平均高程落差約 15m，此外，右翼落差較左翼大；滑動體範圍則由航照分析與現地調查確認其材料分布與範圍，滑動體於地表出露由崩積土、片岩岩屑與巨礫所組成，滑動方向亦為東南；而滑動體內自頭部至趾部皆有多處地表裂縫，並於趾部有兩處明顯崩塌發生，由於右側趾部崩塌面積較大坡度陡峭，且由現勘可見岩盤出露與崖錐堆積，以及左側趾部崩塌有發現滲水點，並配合兩處趾部崩崖面出露為大量片岩岩塊之崩積層，研判滑動體剪出面應位於兩處趾部崩崖之下、右側趾部崩塌岩盤露頭與左側趾部崩塌滲水點之上。

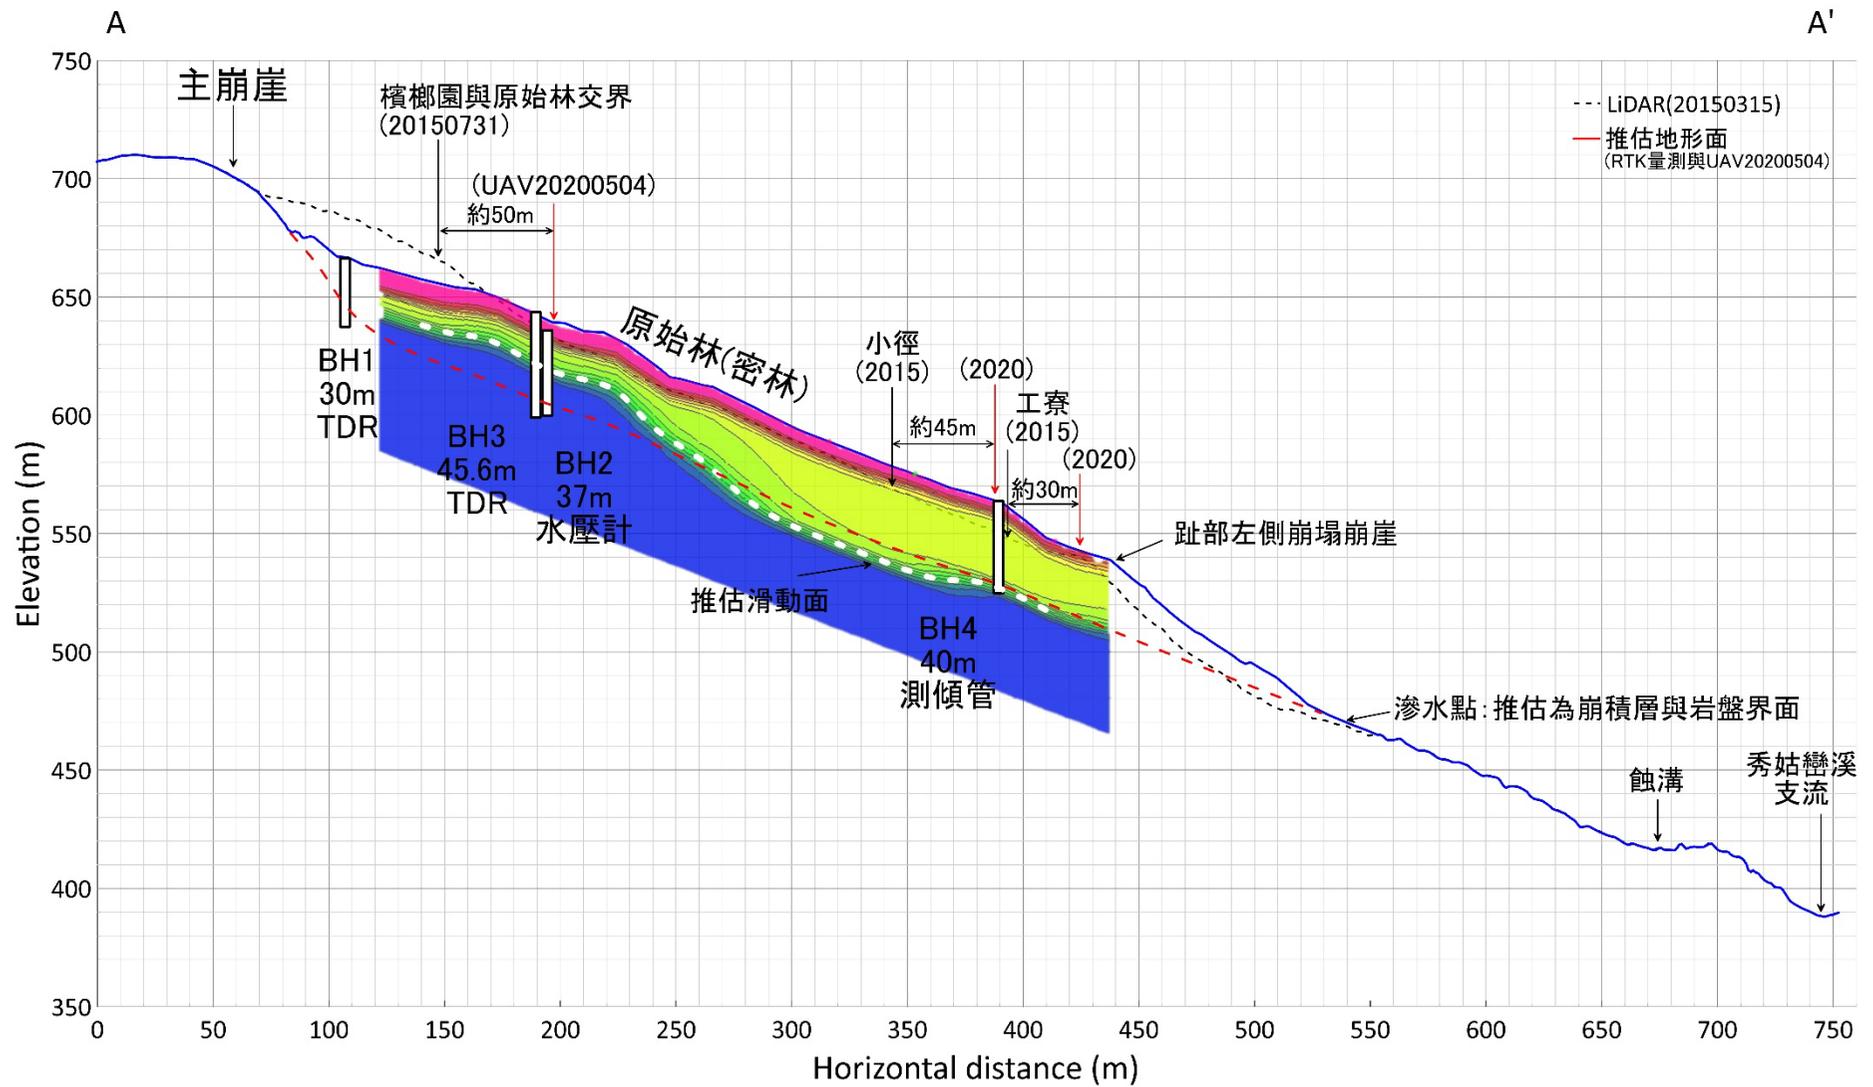
圖 5-8 折射震測剖面(R1)與推估之滑動面(紅色虛線)

面顯示崩積層在上邊坡處深度分佈頗一致，約厚 20 m。在坡腹處(R3 測線)，崩積層在兩翼較淺，中間較厚。值得注意的是，R2 測線通過崩塌地頭部與 R3 測線通過坡腹平台，其間存在多道裂縫，不利震波傳遞，震測結果需進一步與鑽探結果比對，方可確定。將折射震測剖面(R1)套疊各鑽孔位置與深度、地貌特徵、初步推估之滑動體運移距離以及潛在滑動面(紅色虛線)，如圖 5-8 所示。

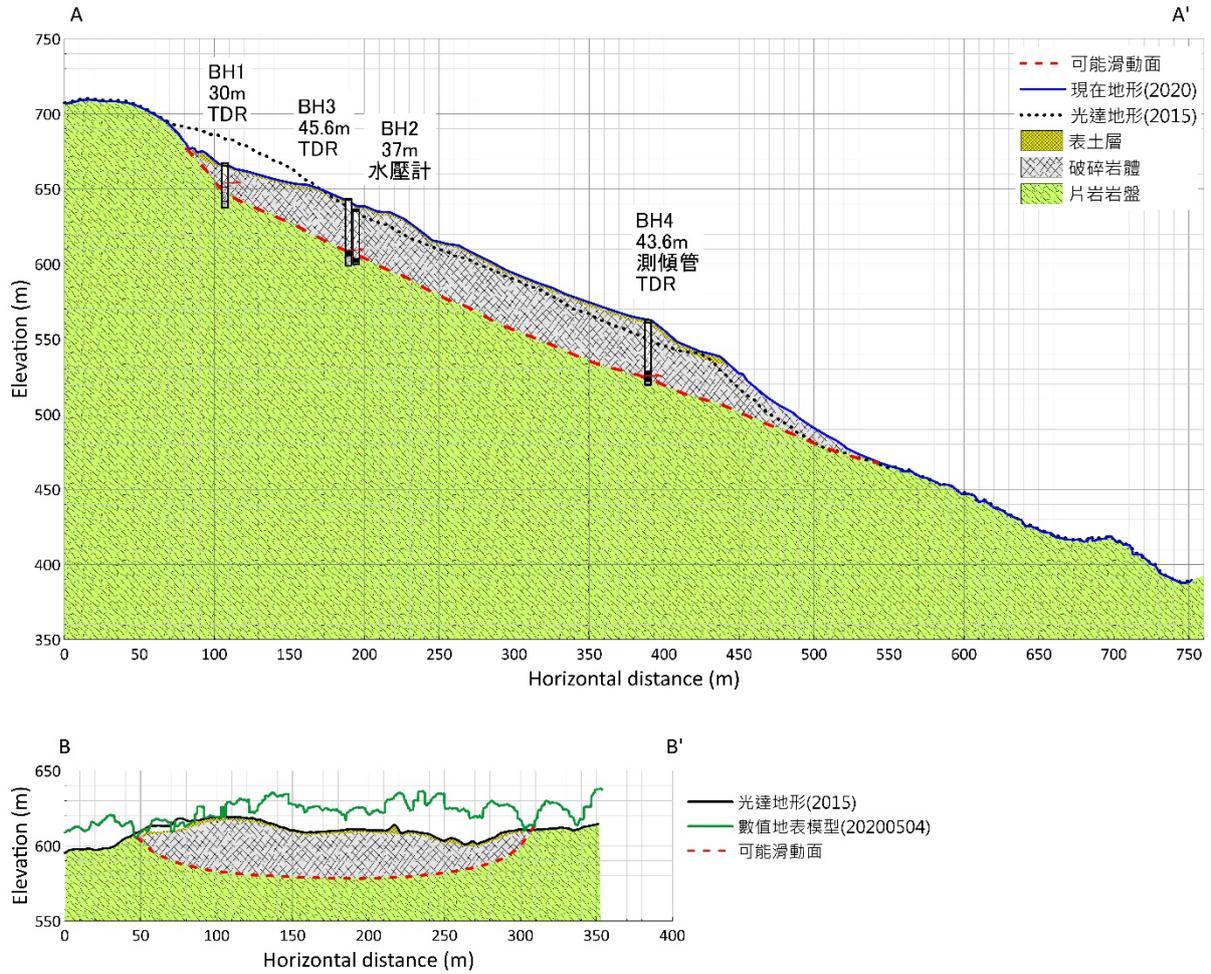
圖 6-3 AA'與 BB'地質剖面圖

最接近地表為土層，整體厚度相對薄，僅在頭部與坡腹平台相對較厚約 2m；其下層為破碎岩體(滑體)，根據岩心比對、現地調查、遙測分析與監測數據等資訊研判此破碎岩體正在滑動，滑動面深度約 35m，其滑動面受葉理起伏影響，呈現不規則型滑動(Irregular slide)。介於滑動體與基盤之間，存在一剪裂帶，由灰黑色泥層與岩屑所構成，應受泥層剪切強度低所影響，使滑動體可持續下滑；岩盤為砂質與泥質片岩組成，依岩性分屬玉里層中之紅葉片岩。

將岩心判釋分層結果反映至剖面上，並配合地表地質調查、折射震測剖面 and 地形特徵判釋結果，綜合以上資訊繪製地表地質圖(圖 4-2)以及 AA'與 BB'地質剖面圖(圖 6-3)，並對此區坡體依岩心判釋單位分層，將仍在滑動的破碎岩體範圍圈繪，滑動體之深度則由地質剖面展示。

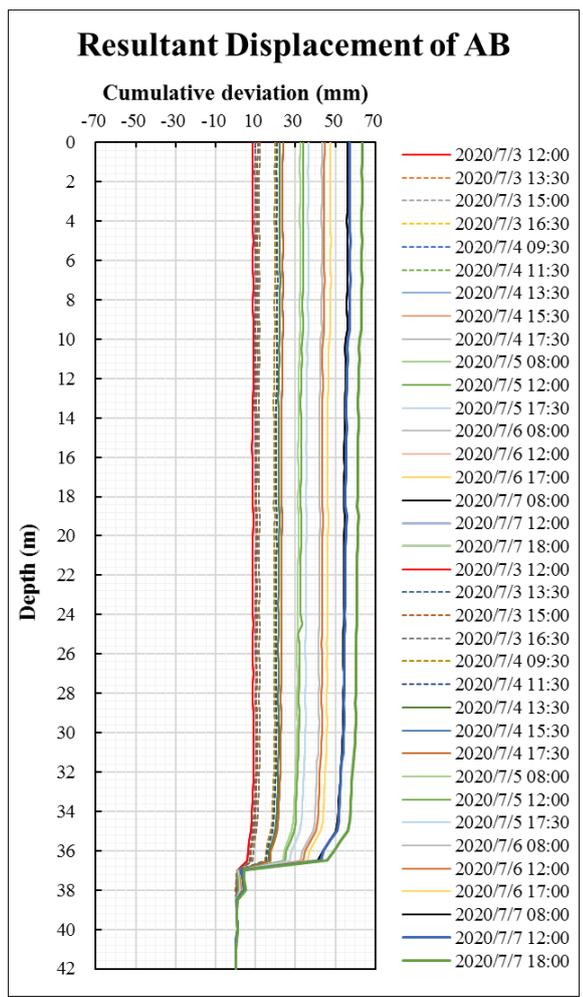
圖 7-22 BH4-Inclinometer(測傾管)之 AB 軸合向量位移圖

監測期間未發生任何降雨與地震事件，測得坡地 5 天地表合位移量 65mm，即該處地表合位移平均速率 13mm/日，屬於危險場址 (連惠邦，2017)。合位移剖面結果顯示於地下 37.0m 至 37.5m 之間的剪裂帶出現明顯滑動面，其中 A-A 和 B-B 向皆有一致增加的位移反應，2020 年 7 月 7 日下午 6 時於該處 A-A 與 B-B 向分別測得最大 37.09mm 與 16.4mm 之位移量。觀測到的滑動面位於剪裂帶內，滑動方向約為東南向(144°)，與 PIV 分析結果相符。

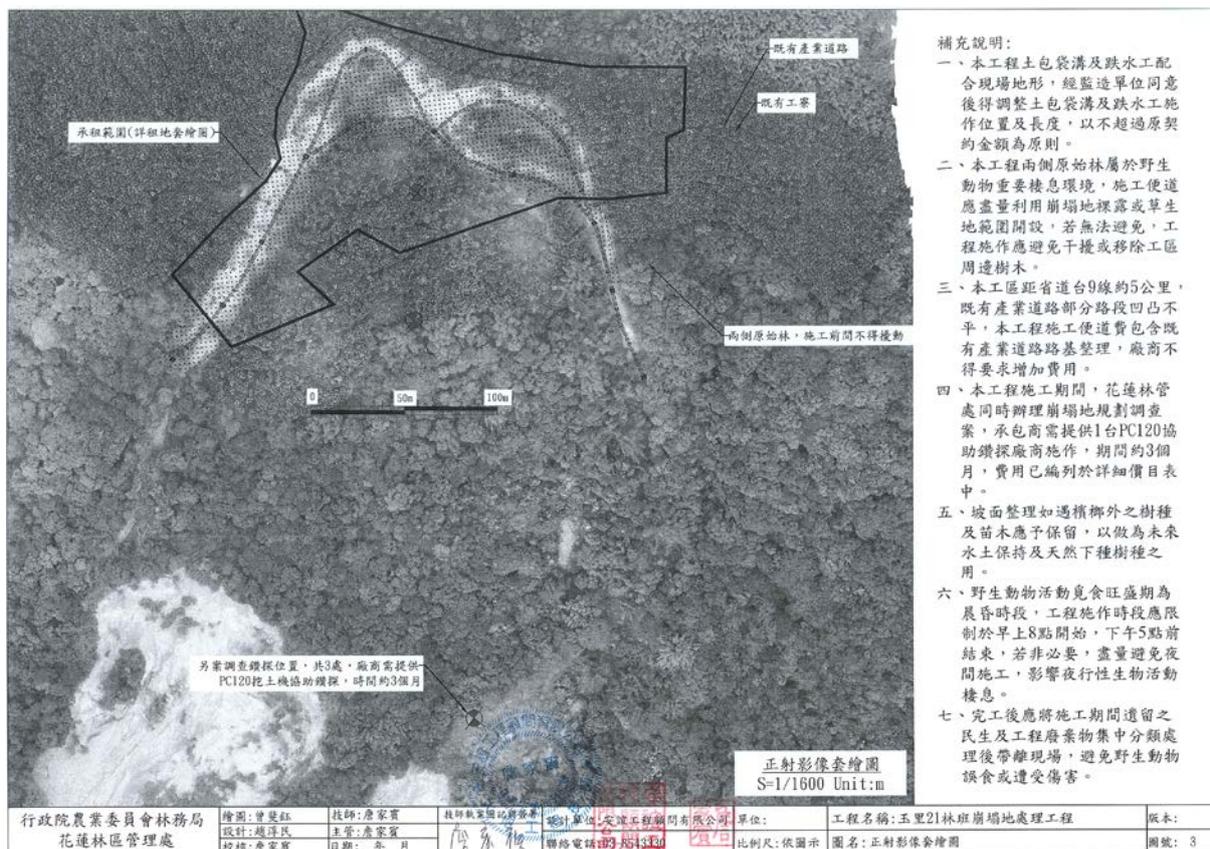
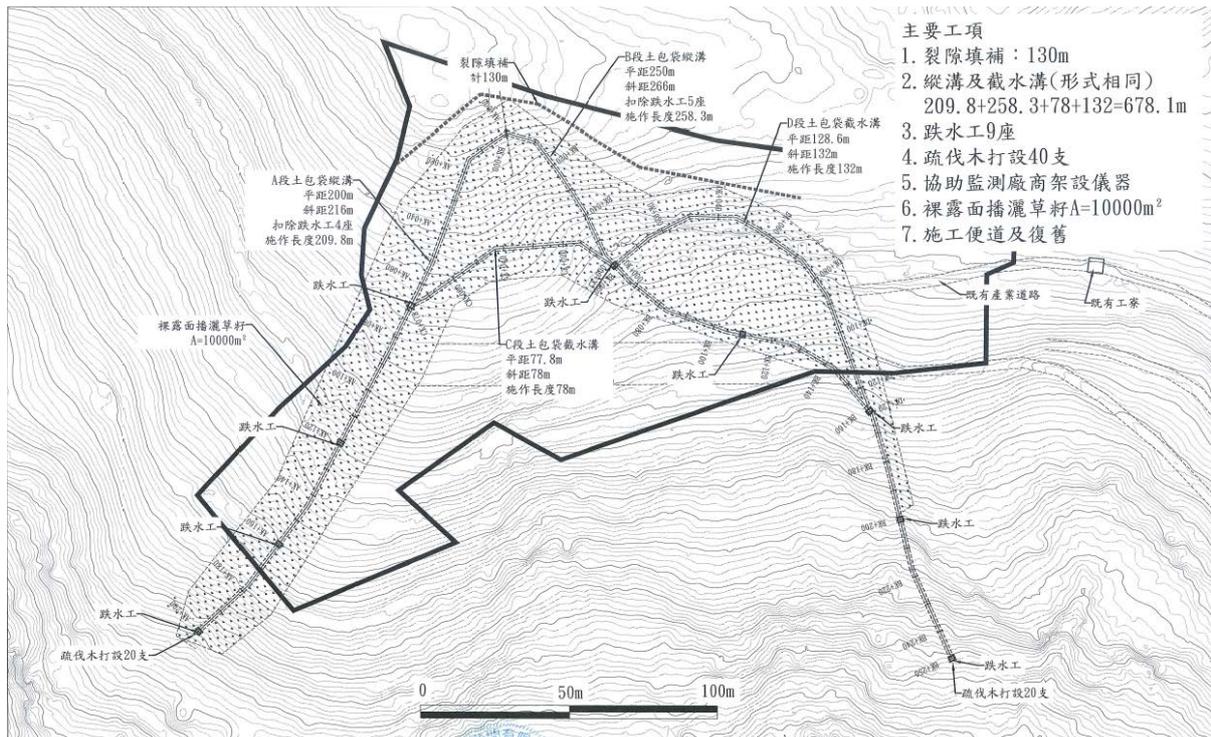
圖 8-39 既有減災工程佈置圖

因崩塌地現場施工不易，貴處於崩崖與滑體間(滑體頭部)以土包袋進行截、排水工程及冠部裂縫填補進行減災工程，並於 2020 年 6 月完工，如圖 8-39 及圖 8-40 所示。

自減災工程完工迄今(2021 年 5 月底)，檢視冠部裂縫填補處，其成效良好，既有裂縫並未進一步延伸，亦未發現新生張力裂縫。對於滑體頭部之截排水工程，由現場可見排水溝上殘留有土砂，顯示地表逕流曾被排水溝攔截收集，發揮排水功能。然而由於 2021 年 10 月圓規颱風帶來大量豪雨，多數截排水工程遭土砂掩埋或斷裂，已失去其功能。

根據水位計與地表位移觀測，當地下水位降低，位移速率趨緩。為避免雨水進入滑體，建議未來可修復地表排水系統，並於檳榔園部份建置截排水工程。另外，針對地下排水，建置排水井方面，由於目前滑體位移速率高，坡體裂隙密集，地下水位變動快，對於地下水脈之分佈情形尚未全盤瞭解，需再詳細調查與評估，方能進行地下排水相關工程。
