花蓮處轄林道邊坡滑動災害調查計畫

成果報告書

委託單位:農業部林業及自然保育署花蓮分署

執行單位:財團法人成大研究發展基金會

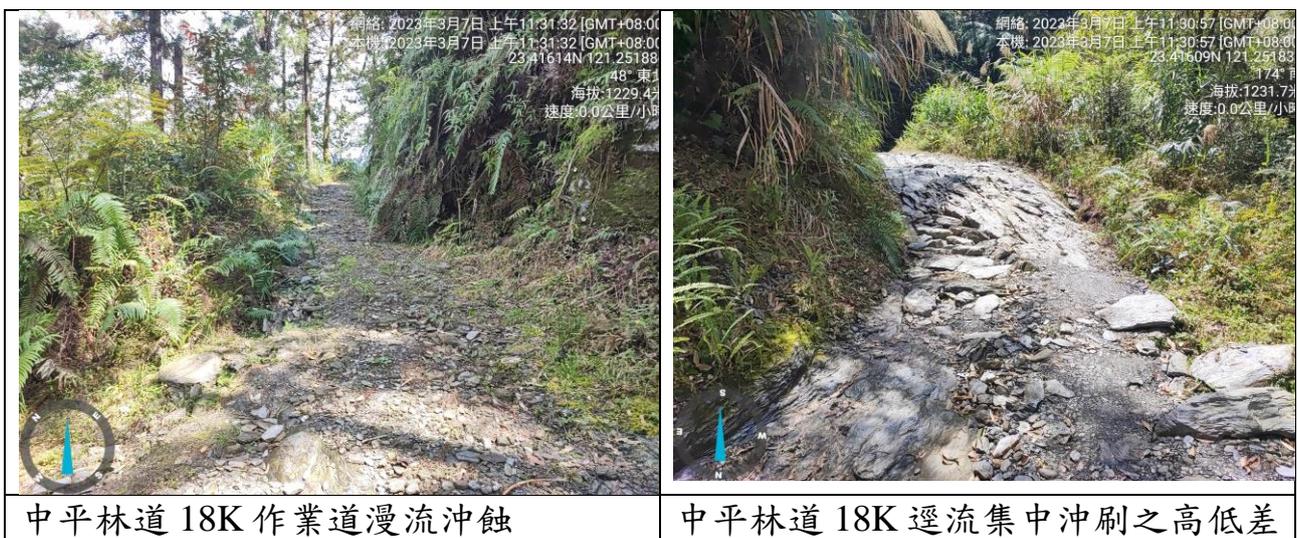
圖 2-5-1、中平林道 18K 周邊逕流集中沖刷示意圖

林道在林內造成了局部堅硬且被壓實的路面，使原本可進入地表的水因無法入滲而成為地表水。匯聚的地表水為沖蝕的原動力，是造成林道路面逕流、沖蝕及邊坡破壞的主要原因。針對逕流集中路段應作好分散排水避免沖刷破壞而引發災害，較輕微者，如作業道漫流沖蝕導致土砂下移，林道長期逕流集中導致路面高低差使得通行不易，如圖 2-5-1 所示；較嚴重者如地表漫流入滲路基後，於低處溢流沖刷路緣和下坡，而造成不同程度之崩塌使得林道路基流失，導致難以修復使林道中斷。

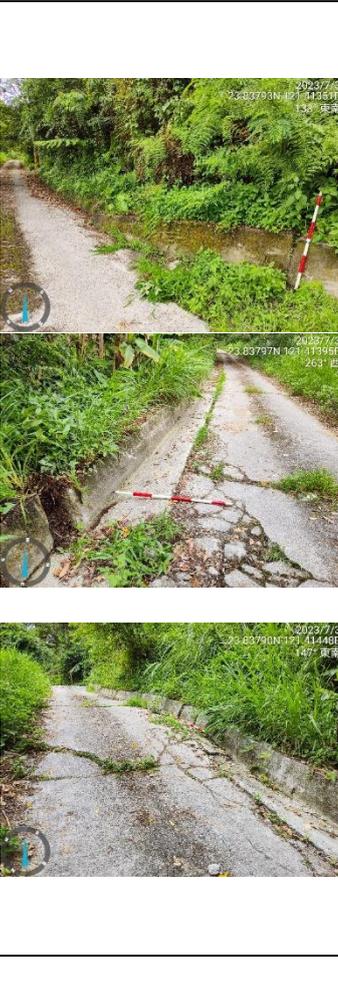
調查編號	災害類型	調查現況	處置對策	現地照片
A005	<ul style="list-style-type: none"> <input checked="" type="checkbox"/> 潛在大崩內 <input type="checkbox"/> 野溪蝕溝 <input type="checkbox"/> 潛在大崩內及蝕溝發育 <input type="checkbox"/> 順向坡 <input type="checkbox"/> 局部淺層崩塌與落石 <input type="checkbox"/> 局部破壞與其它 	<p>地表特徵調查</p> <p>活動特徵：<input type="checkbox"/>無毀損<input checked="" type="checkbox"/>龜裂<input type="checkbox"/>破碎<input type="checkbox"/>路面下陷<input type="checkbox"/>路基淘空<input type="checkbox"/>過水路面<input type="checkbox"/>其他</p> <p>上邊坡：<input type="checkbox"/>無<input type="checkbox"/>崩塌<input type="checkbox"/>土層滑動<input checked="" type="checkbox"/>擋土牆受損</p> <p>下邊坡：<input type="checkbox"/>無<input type="checkbox"/>崩塌<input type="checkbox"/>土層滑動<input type="checkbox"/>擋土牆受損</p> <p>路面排水有無：<input type="checkbox"/>縱向排水<input type="checkbox"/>橫向排水<input checked="" type="checkbox"/>無</p> <p>現場描述： 外側路面龜裂有向外凹陷情形且因地勢較低逕流由此排出，沿路路面開裂約 20 公分，至逕流排出凹陷處，路面開裂約有 10 公分，且有向外傾覆，外側路面之矮檻已向路面分離約有 10 公分寬</p> <p>現地災害評估：<input type="checkbox"/>A 級<input checked="" type="checkbox"/>B 級<input type="checkbox"/>C 級</p>	<ul style="list-style-type: none"> <input checked="" type="checkbox"/> 治理 <input type="checkbox"/> 級配填補 <input checked="" type="checkbox"/> 監測 <input type="checkbox"/> 地表位移監測 <input type="checkbox"/> 管理 <input type="checkbox"/> 觀察

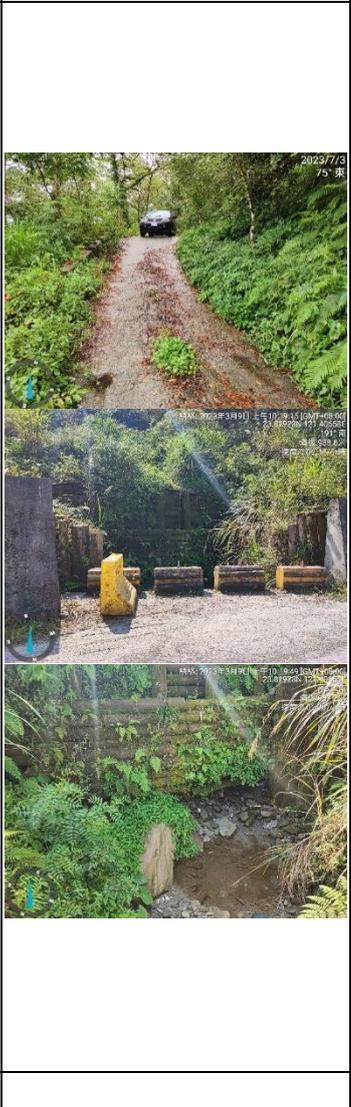
調查編號	災害類型	調查現況	處置對策	現地照片
A007	<p>□潛在大崩內 □野溪蝕溝 ■潛在大崩內及蝕溝發育 □順向坡 □局部淺層崩塌與落石 □局部破壞與其它</p>	<p>地表特徵調查 活動特徵：■無毀損□龜裂□破碎□路面下陷 □路基淘空□過水路面□其他 上邊坡：□無□崩塌□土層滑動■擋土牆(良好) 下邊坡：□無□崩塌□土層滑動■擋土牆(良好) 路面排水有無：■縱向排水■橫向排水□無 現場描述：工程為今年度完工，目前現況好</p> <p>蝕溝調查 兩側崩塌規模：■無明顯□小規模□明顯大面積 兩側崩塌殘土：■無明顯□有明顯□有大量殘土 危害方式：□無；■淤埋；□沖刷； 蝕溝描述：目前蝕溝施作控制工程，現況良好</p> <p>工程現況調查 土地權屬：■國有林班□國、公有地□私有地 構造物內容：□擋土設施□排水設施□其他 外觀檢視：■良好□裂縫□磨蝕□淘空 □傾倒□沉陷□錯動變形□位移□填土流失 周遭環境影響：■良好□水流因素□排水因素 □地質因素□河溪因素□地形因素□其他 功能評估：■A級□B1級□B2級□B3級 □C1級□C2級□C3級□C4級□C5級 構造物描述： 工區 A:沉砂靜水池 1 座，道路上邊坡擋土牆約 20 公尺，下邊坡擋土牆約 20 公尺 工區 B:沉砂靜水池 1 座，道路上邊坡擋土牆約 80 公尺，下邊坡擋土牆約 20 公尺 現地災害評估：□A級□B級■C級</p>	<p>□治理 □監測 □管理 ■觀察</p>

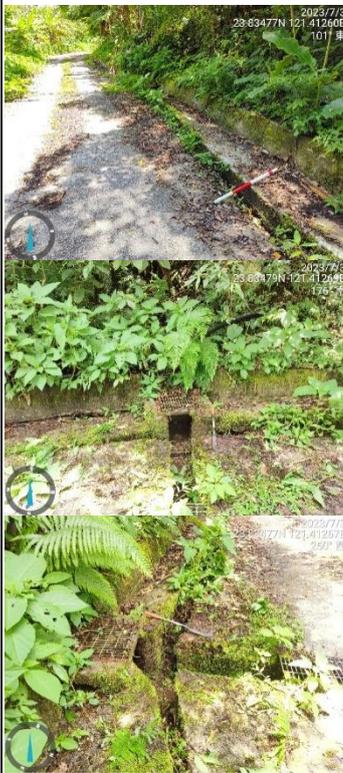
調查編號	災害類型	調查現況	處置對策	現地照片
A011	<ul style="list-style-type: none"> <input checked="" type="checkbox"/> 潛在大崩內 <input type="checkbox"/> 野溪蝕溝 <input type="checkbox"/> 潛在大崩內及蝕溝發育 <input type="checkbox"/> 順向坡 <input checked="" type="checkbox"/> 局部淺層崩塌與落石 <input type="checkbox"/> 局部破壞與其它 	<p>地表特徵調查 活動特徵：<input checked="" type="checkbox"/>無毀損<input type="checkbox"/>龜裂<input type="checkbox"/>破碎<input type="checkbox"/>路面下陷 <input type="checkbox"/>路基淘空<input type="checkbox"/>過水路面<input type="checkbox"/>其他 上邊坡：<input checked="" type="checkbox"/>無<input type="checkbox"/>崩塌<input type="checkbox"/>土層滑動<input type="checkbox"/>擋土牆受損 下邊坡：<input checked="" type="checkbox"/>無<input type="checkbox"/>崩塌<input type="checkbox"/>土層滑動<input type="checkbox"/>擋土牆受損 路面排水有無：<input type="checkbox"/>縱向排水<input type="checkbox"/>橫向排水<input checked="" type="checkbox"/>無 現場描述：過去曾發生過坡面土石滑落造成交通阻斷，目前道路通行順暢，但上邊坡岩石有出現倒懸情形，易於外力影響下岩石掉落</p> <p>坡面滑動調查 現象：<input checked="" type="checkbox"/>A.落石<input type="checkbox"/>B.岩屑崩滑<input type="checkbox"/>C.岩體滑動 岩性：<input checked="" type="checkbox"/>B4.片岩 山崩材料：<input checked="" type="checkbox"/>B.風化土石 地層位態：N51°E/28°E；不連續面：<input checked="" type="checkbox"/>有<input type="checkbox"/>無 活動性：<input type="checkbox"/>A.新崩塌地<input type="checkbox"/>舊崩塌地再活動 (<input type="checkbox"/>B1.擴大<input type="checkbox"/>B2.部分<input type="checkbox"/>B3.同範圍)<input checked="" type="checkbox"/>C.舊崩塌地 地形：平直形；地形坡度：極陡(41-60°) 滑動範圍：面積(m²) <u>500</u> 高差(m) <u>20</u> 坡面描述：道路上邊坡有岩層出露，目前坡面岩石有倒懸情形，極易受外力影響而發生掉落</p> <p>現地災害評估：<input checked="" type="checkbox"/>A級<input type="checkbox"/>B級<input type="checkbox"/>C級</p>	<ul style="list-style-type: none"> <input type="checkbox"/> 治理 <input type="checkbox"/> 監測 <input type="checkbox"/> 管理 <input checked="" type="checkbox"/> 觀察

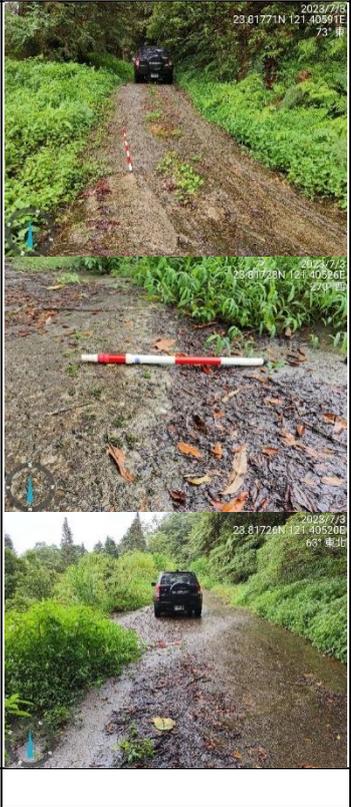
A014	<ul style="list-style-type: none"> <input checked="" type="checkbox"/> 潛在大崩內 <input type="checkbox"/> 野溪蝕溝 <input type="checkbox"/> 潛在大崩內及蝕溝發育 <input type="checkbox"/> 順向坡. <input type="checkbox"/> 局部淺層崩塌與落石 <input type="checkbox"/> 局部破壞與其它 	<p>地表特徵調查</p> <p>活動特徵：<input type="checkbox"/>無毀損<input type="checkbox"/>龜裂<input checked="" type="checkbox"/>破碎<input checked="" type="checkbox"/>路面下陷 <input type="checkbox"/>路基淘空<input type="checkbox"/>過水路面<input type="checkbox"/>其他</p> <p>上邊坡：<input checked="" type="checkbox"/>無<input type="checkbox"/>崩塌<input type="checkbox"/>土層滑動<input type="checkbox"/>擋土牆受損 下邊坡：<input checked="" type="checkbox"/>無<input type="checkbox"/>崩塌<input type="checkbox"/>土層滑動<input type="checkbox"/>擋土牆受損</p> <p>路面排水有無：<input type="checkbox"/>縱向排水<input type="checkbox"/>橫向排水<input checked="" type="checkbox"/>無</p> <p>現場描述： 路面沿道路平行方向，向外側路面微傾，局部路面破碎嚴重並有開裂情形，外側路面破碎且已用水泥進行填補</p> <p>現地災害評估：<input checked="" type="checkbox"/>A 級<input type="checkbox"/>B 級<input type="checkbox"/>C 級</p>	<ul style="list-style-type: none"> <input type="checkbox"/> 治理 <input checked="" type="checkbox"/> 監測 遙測 定期 <input type="checkbox"/> 管理 <input checked="" type="checkbox"/> 觀察

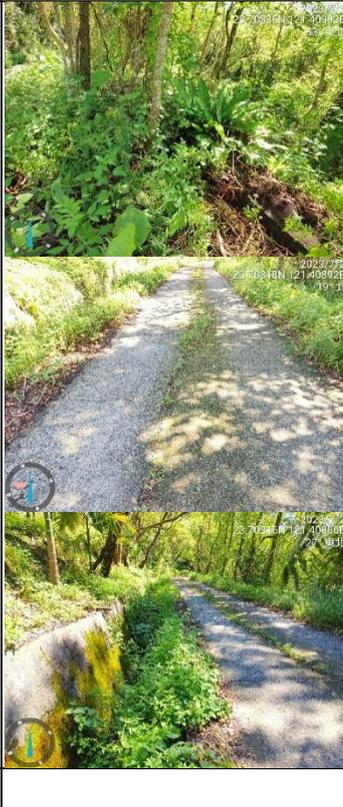
B004	■潛在大崩內 <input type="checkbox"/> 野溪蝕溝 <input type="checkbox"/> 潛在大崩內及蝕溝發育 <input type="checkbox"/> 順向坡。 <input type="checkbox"/> 局部淺層崩塌與落石 <input type="checkbox"/> 局部破壞與其它	地表特徵調查 活動特徵： <input type="checkbox"/> 無毀損■龜裂 <input type="checkbox"/> 破碎 <input type="checkbox"/> 路面下陷 <input type="checkbox"/> 路基淘空 <input type="checkbox"/> 過水路面 <input type="checkbox"/> 其他 上邊坡： <input type="checkbox"/> 無 <input type="checkbox"/> 崩塌 <input type="checkbox"/> 土層滑動■擋土牆良好 下邊坡：■無 <input type="checkbox"/> 崩塌 <input type="checkbox"/> 土層滑動 <input type="checkbox"/> 擋土牆受損 路面排水有無： <input type="checkbox"/> 縱向排水 <input type="checkbox"/> 橫向排水 <input type="checkbox"/> 無 現場描述： 路面龜裂約 30 公尺，外側有矮牆 30 公分防止逕流由此流向下邊坡，上邊坡有排水溝，溝內沒有水 現地災害評估： <input type="checkbox"/> A 級■B 級 <input type="checkbox"/> C 級	<input type="checkbox"/> 治理 <input type="checkbox"/> 監測 <input type="checkbox"/> 管理 ■觀察

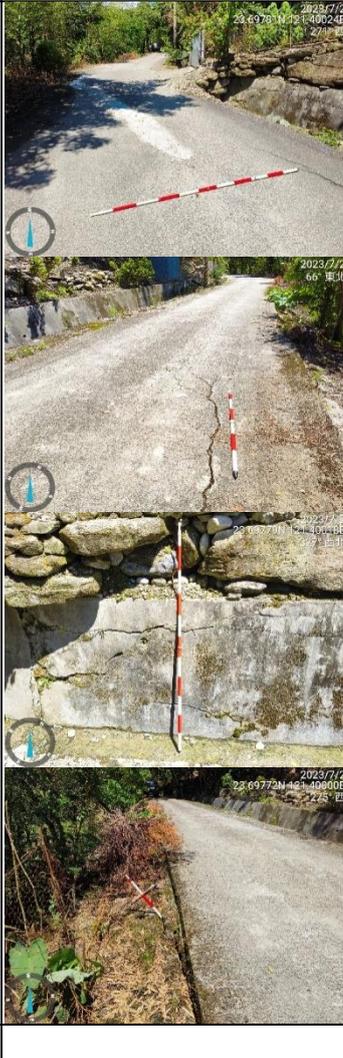
B007	<ul style="list-style-type: none"> <input checked="" type="checkbox"/> 潛在大崩內 <input type="checkbox"/> 野溪蝕溝 <input type="checkbox"/> 潛在大崩內及蝕溝發育 <input type="checkbox"/> 順向坡 <input type="checkbox"/> 局部淺層崩塌與落石 <input type="checkbox"/> 局部破壞與其它 	<p>地表特徵調查</p> <p>活動特徵：<input type="checkbox"/>無毀損<input checked="" type="checkbox"/>龜裂<input type="checkbox"/>破碎<input type="checkbox"/>路面下陷 <input type="checkbox"/>路基淘空<input type="checkbox"/>過水路面<input type="checkbox"/>其他</p> <p>上邊坡：<input checked="" type="checkbox"/>無<input type="checkbox"/>崩塌<input type="checkbox"/>土層滑動<input type="checkbox"/>擋土牆受損 下邊坡：<input checked="" type="checkbox"/>無<input type="checkbox"/>崩塌<input type="checkbox"/>土層滑動<input type="checkbox"/>擋土牆受損</p> <p>路面排水有無：<input checked="" type="checkbox"/>縱向排水<input type="checkbox"/>橫向排水<input type="checkbox"/>無</p> <p>現場描述： 上邊坡植生良好，上邊坡原有矩型溝遭土石淤滿，路面龜裂部分已用混凝土填平，部分仍龜裂，下邊坡植生良好，下方有道路通過</p> <hr/> <p>現地災害評估：<input type="checkbox"/>A級<input checked="" type="checkbox"/>B級<input type="checkbox"/>C級</p>	<ul style="list-style-type: none"> <input type="checkbox"/> 治理 <input checked="" type="checkbox"/> 監測 <input type="checkbox"/> 位移樁 <input type="checkbox"/> 管理 <input type="checkbox"/> 觀察

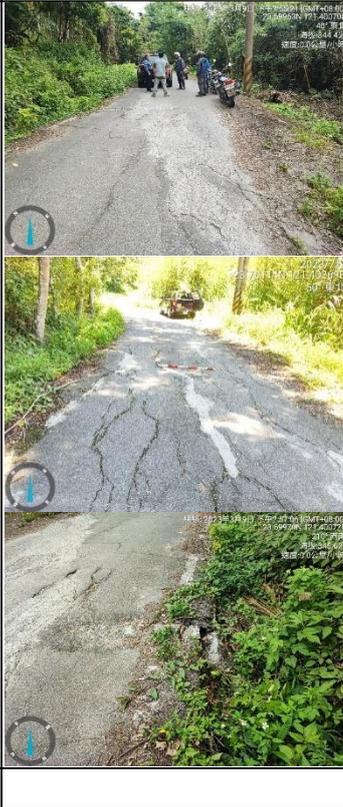
B011	<ul style="list-style-type: none"> <input checked="" type="checkbox"/> 潛在大崩內 <input type="checkbox"/> 野溪蝕溝 <input type="checkbox"/> 潛在大崩內及蝕溝發育 <input type="checkbox"/> 順向坡 <input type="checkbox"/> 局部淺層崩塌與落石 <input type="checkbox"/> 局部破壞與其它 	<p>地表特徵調查</p> <p>活動特徵：<input type="checkbox"/>無毀損<input checked="" type="checkbox"/>龜裂<input type="checkbox"/>破碎<input checked="" type="checkbox"/>路面下陷 <input type="checkbox"/>路基淘空<input type="checkbox"/>過水路面<input type="checkbox"/>其他</p> <p>上邊坡：<input type="checkbox"/>無<input type="checkbox"/>崩塌<input type="checkbox"/>土層滑動<input checked="" type="checkbox"/>擋土牆受損 下邊坡：<input checked="" type="checkbox"/>無<input type="checkbox"/>崩塌<input type="checkbox"/>土層滑動<input type="checkbox"/>擋土牆受損</p> <p>路面排水有無：<input checked="" type="checkbox"/>縱向排水<input type="checkbox"/>橫向排水<input type="checkbox"/>無</p> <p>現場描述： 上邊坡邊溝已傾斜，上邊坡設置石籠擋土牆，路面龜裂，下邊坡亦設置石籠擋土牆。</p> <p>工程現況調查</p> <p>土地權屬：<input type="checkbox"/>國有林班<input checked="" type="checkbox"/>國、公有地<input type="checkbox"/>私有地</p> <p>構造物內容：<input checked="" type="checkbox"/>擋土設施<input type="checkbox"/>排水設施<input type="checkbox"/>其他</p> <p>外觀檢視：<input checked="" type="checkbox"/>良好<input type="checkbox"/>裂縫<input type="checkbox"/>磨蝕<input type="checkbox"/>淘空 <input type="checkbox"/>傾倒<input type="checkbox"/>沉陷<input type="checkbox"/>錯動變形<input type="checkbox"/>位移<input type="checkbox"/>填土流失</p> <p>周遭環境影響：<input checked="" type="checkbox"/>良好<input type="checkbox"/>水流因素<input type="checkbox"/>排水因素 <input type="checkbox"/>地質因素<input type="checkbox"/>河溪因素<input type="checkbox"/>地形因素<input type="checkbox"/>其他</p> <p>功能評估：<input checked="" type="checkbox"/>A 級 <input type="checkbox"/>B1 級 <input type="checkbox"/>B2 級 <input type="checkbox"/>B3 級 <input type="checkbox"/>C1 級<input type="checkbox"/>C2 級<input type="checkbox"/>C3 級<input type="checkbox"/>C4 級<input type="checkbox"/>C5 級</p> <p>構造物描述： 上、下邊坡擋土牆 30 公尺</p> <p>現地災害評估：<input type="checkbox"/>A 級 <input checked="" type="checkbox"/>B 級 <input type="checkbox"/>C 級</p>	<ul style="list-style-type: none"> <input type="checkbox"/> 治理 <input checked="" type="checkbox"/> 監測 <input type="checkbox"/> 位移樁 <input type="checkbox"/> 管理 <input type="checkbox"/> 觀察

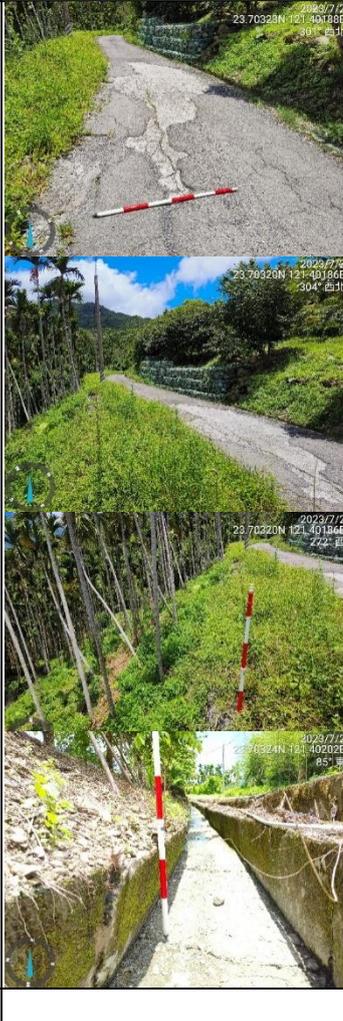
調查編號	災害類型	調查現況	處置對策	現地照片
B012	<input type="checkbox"/> 潛在大崩內 <input type="checkbox"/> 野溪蝕溝 <input checked="" type="checkbox"/> 潛在大崩內及蝕溝發育 <input type="checkbox"/> 順向坡 <input type="checkbox"/> 局部淺層崩塌與落石 <input type="checkbox"/> 局部破壞與其它	<p>地表特徵調查</p> <p>活動特徵：<input type="checkbox"/>無毀損<input checked="" type="checkbox"/>龜裂<input type="checkbox"/>破碎<input checked="" type="checkbox"/>路面下陷 <input type="checkbox"/>路基淘空<input type="checkbox"/>過水路面<input type="checkbox"/>其他</p> <p>上邊坡：<input type="checkbox"/>無<input type="checkbox"/>崩塌<input type="checkbox"/>土層滑動<input checked="" type="checkbox"/>擋土牆良好 下邊坡：<input type="checkbox"/>無<input type="checkbox"/>崩塌<input type="checkbox"/>土層滑動<input checked="" type="checkbox"/>擋土牆良好</p> <p>路面排水有無：<input checked="" type="checkbox"/>縱向排水<input checked="" type="checkbox"/>橫向排水<input type="checkbox"/>無 現場描述： 上邊坡種植檳榔園，路面下陷約 1 公尺，銜接面有裂隙雖已植補，但有小裂縫出現約 2-3 公分，下邊坡設有石籠擋土牆，目前狀況良好</p> <p>蝕溝調查</p> <p>兩側崩塌規模： <input checked="" type="checkbox"/>無明顯<input type="checkbox"/>小規模<input type="checkbox"/>明顯大面積</p> <p>兩側崩塌殘土： <input checked="" type="checkbox"/>無明顯<input type="checkbox"/>有明顯<input type="checkbox"/>有大量殘土</p> <p>危害方式：<input checked="" type="checkbox"/>無；<input type="checkbox"/>淤埋；<input type="checkbox"/>沖刷；</p> <p>蝕溝描述： 蝕溝由上邊坡檳榔園經過本路段，再流往下游</p> <p>工程現況調查</p> <p>土地權屬：<input type="checkbox"/>國有林班<input checked="" type="checkbox"/>國、公有地<input type="checkbox"/>私有地</p> <p>構造物內容：<input checked="" type="checkbox"/>擋土設施<input type="checkbox"/>排水設施<input type="checkbox"/>其他</p> <p>外觀檢視：<input checked="" type="checkbox"/>良好<input type="checkbox"/>裂縫<input type="checkbox"/>磨蝕<input type="checkbox"/>淘空 <input type="checkbox"/>傾倒<input type="checkbox"/>沉陷<input type="checkbox"/>錯動變形<input type="checkbox"/>位移<input type="checkbox"/>填土流失</p> <p>周遭環境影響：<input checked="" type="checkbox"/>良好<input type="checkbox"/>水流因素<input type="checkbox"/>排水因素 <input type="checkbox"/>地質因素<input type="checkbox"/>河溪因素<input type="checkbox"/>地形因素<input type="checkbox"/>其他</p> <p>功能評估：<input checked="" type="checkbox"/>A 級<input type="checkbox"/>B1 級<input type="checkbox"/>B2 級<input type="checkbox"/>B3 級 <input type="checkbox"/>C1 級<input type="checkbox"/>C2 級<input type="checkbox"/>C3 級<input type="checkbox"/>C4 級<input type="checkbox"/>C5 級</p> <p>構造物描述： 上、下邊坡石籠擋土牆 10 公尺</p> <p>現地災害評估：<input type="checkbox"/>A 級<input checked="" type="checkbox"/>B 級<input type="checkbox"/>C 級</p>	<input type="checkbox"/> 治理 <input checked="" type="checkbox"/> 監測 <input type="checkbox"/> 位移樁 <input type="checkbox"/> 管理 <input type="checkbox"/> 觀察

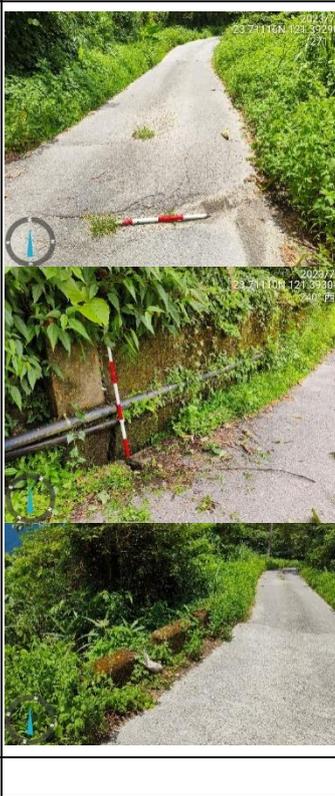
B016	<ul style="list-style-type: none"> <input checked="" type="checkbox"/> 潛在大崩內 <input type="checkbox"/> 野溪蝕溝 <input type="checkbox"/> 潛在大崩內及蝕溝發育 <input type="checkbox"/> 順向坡 <input type="checkbox"/> 局部淺層崩塌與落石 <input type="checkbox"/> 局部破壞與其它 	<p>地表特徵調查 活動特徵：<input type="checkbox"/> 無毀損 <input checked="" type="checkbox"/> 龜裂 <input type="checkbox"/> 破碎 <input type="checkbox"/> 路面下陷 <input type="checkbox"/> 路基淘空 <input type="checkbox"/> 過水路面 <input type="checkbox"/> 其他 上邊坡：<input checked="" type="checkbox"/> 無 <input type="checkbox"/> 崩塌 <input type="checkbox"/> 土層滑動 <input type="checkbox"/> 擋土牆受損 下邊坡：<input checked="" type="checkbox"/> 無 <input type="checkbox"/> 崩塌 <input type="checkbox"/> 土層滑動 <input type="checkbox"/> 擋土牆受損 路面排水有無：<input checked="" type="checkbox"/> 縱向排水 <input type="checkbox"/> 橫向排水 <input type="checkbox"/> 無 現場描述： 位於兩滑動體之間，外側路面曾陷落，目前以水泥重新鋪設，下坡為檳榔園，園內道可發現坡面滑動所造成開裂之延伸。</p> <p>現地災害評估：<input type="checkbox"/> A 級 <input type="checkbox"/> B 級 <input checked="" type="checkbox"/> C 級</p>	<ul style="list-style-type: none"> <input checked="" type="checkbox"/> 治理 <input type="checkbox"/> 級配填補 <input checked="" type="checkbox"/> 監測 <input type="checkbox"/> 位移 <input type="checkbox"/> 沉陷樁 <input type="checkbox"/> 管理 <input type="checkbox"/> 觀察

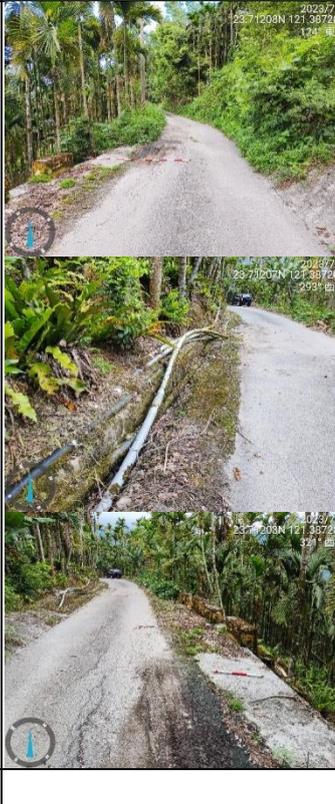
調查編號	災害類型	調查現況	處置對策	現地照片
B017	<ul style="list-style-type: none"> <input checked="" type="checkbox"/> 潛在大崩內 <input type="checkbox"/> 野溪蝕溝 <input type="checkbox"/> 潛在大崩內及蝕溝發育 <input type="checkbox"/> 順向坡 <input type="checkbox"/> 局部淺層崩塌與落石 <input type="checkbox"/> 局部破壞與其它 	<p>地表特徵調查 活動特徵：<input type="checkbox"/>無毀損<input type="checkbox"/>龜裂<input checked="" type="checkbox"/>破碎<input checked="" type="checkbox"/>路面下陷 <input type="checkbox"/>路基淘空<input type="checkbox"/>過水路面<input type="checkbox"/>其他 上邊坡：<input checked="" type="checkbox"/>無<input type="checkbox"/>崩塌<input type="checkbox"/>土層滑動<input type="checkbox"/>擋土牆受損 下邊坡：<input checked="" type="checkbox"/>無<input type="checkbox"/>崩塌<input type="checkbox"/>土層滑動<input type="checkbox"/>擋土牆受損 路面排水有無：<input checked="" type="checkbox"/>縱向排水<input type="checkbox"/>橫向排水<input type="checkbox"/>無 現場描述： 舊有崩塌地，道路兩側殘留舊有碎石，顯示偶有零星落石掉落，目前坡面岩石有倒懸情形，顯示具有落石發生危險潛勢</p> <p>坡面滑動調查 現象：<input checked="" type="checkbox"/>A.落石<input type="checkbox"/>B.岩屑崩滑<input type="checkbox"/>C.岩體滑動 岩性：<input checked="" type="checkbox"/>B4.片岩 山崩材料：<input checked="" type="checkbox"/>B.風化土石 地層位態：N72°E/40°E；不連續面：<input checked="" type="checkbox"/>有<input type="checkbox"/>無 活動性：<input type="checkbox"/>A.新崩塌地<input type="checkbox"/>舊崩塌地再活動 (<input type="checkbox"/>B1.擴大<input type="checkbox"/>B2.部分<input checked="" type="checkbox"/>B3.同範圍)<input type="checkbox"/>C.舊崩塌地 地形：平直形；地形坡度：極陡(41-60°) 滑動範圍：面積(m²)<u>520</u> 高差(m)<u>25</u> 坡面描述： 坡面岩石有倒懸情形，受外力影響時，易發生掉落造成災害</p> <p>現地災害評估：<input checked="" type="checkbox"/>A級<input type="checkbox"/>B級<input type="checkbox"/>C級</p>	<ul style="list-style-type: none"> <input checked="" type="checkbox"/> 治理 <input type="checkbox"/> 防落石網 <input type="checkbox"/> 監測 <input checked="" type="checkbox"/> 管理 <input checked="" type="checkbox"/> 觀察

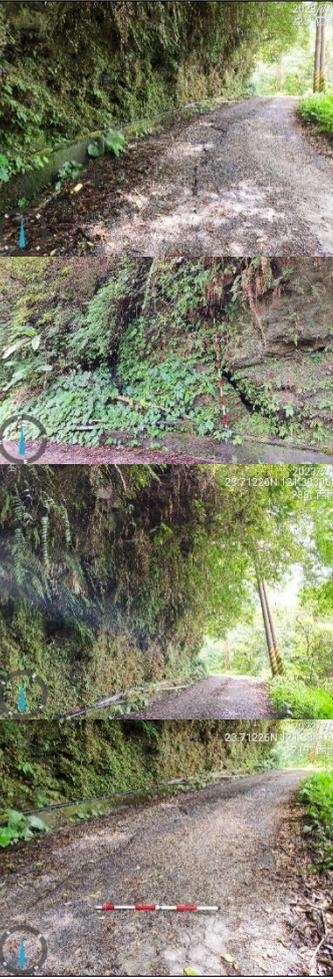
B018	<ul style="list-style-type: none"> <input checked="" type="checkbox"/> 潛在大崩內 <input type="checkbox"/> 野溪蝕溝 <input type="checkbox"/> 潛在大崩內及蝕溝發育 <input type="checkbox"/> 順向坡 <input type="checkbox"/> 局部淺層崩塌與落石 <input type="checkbox"/> 局部破壞與其它 	<p>地表特徵調查 活動特徵：<input type="checkbox"/>無毀損<input checked="" type="checkbox"/>龜裂<input type="checkbox"/>破碎<input type="checkbox"/>路面下陷 上邊坡：<input checked="" type="checkbox"/>無<input type="checkbox"/>崩塌<input type="checkbox"/>土層滑動<input type="checkbox"/>擋土牆受損 下邊坡：<input checked="" type="checkbox"/>無<input type="checkbox"/>崩塌<input type="checkbox"/>土層滑動<input type="checkbox"/>擋土牆受損 路面排水有無：<input checked="" type="checkbox"/>縱向排水<input checked="" type="checkbox"/>橫向排水<input type="checkbox"/>無 現場描述： 兩滑動體邊界，路面有受擠壓造成不均勻隆起，水溝無損毀</p> <p>坡面滑動調查 現象：<input checked="" type="checkbox"/>A.落石<input type="checkbox"/>B.岩屑崩滑<input type="checkbox"/>C.岩體滑動 岩性：<input checked="" type="checkbox"/>B4.片岩 山崩材料：<input checked="" type="checkbox"/>B.風化土石 地層位態：N308°E/15°E；不連續面：<input checked="" type="checkbox"/>有<input type="checkbox"/>無 活動性：<input type="checkbox"/>A.新崩塌地<input type="checkbox"/>舊崩塌地再活動 (<input type="checkbox"/>B1.擴大<input type="checkbox"/>B2.部分<input type="checkbox"/>B3.同範圍)<input checked="" type="checkbox"/>C.舊崩塌地 地形：平直形；地形坡度：極陡(41-60°) 滑動範圍：面積(m²)<u>300</u> 高差(m)<u>10</u> 坡面描述：岩層出露，表層風化嚴重，但無倒懸或危石於坡面上</p> <p>現地災害評估：<input type="checkbox"/>A級<input checked="" type="checkbox"/>B級<input type="checkbox"/>C級</p>	<ul style="list-style-type: none"> <input type="checkbox"/> 治理 <input type="checkbox"/> 監測 <input type="checkbox"/> 管理 <input checked="" type="checkbox"/> 觀察

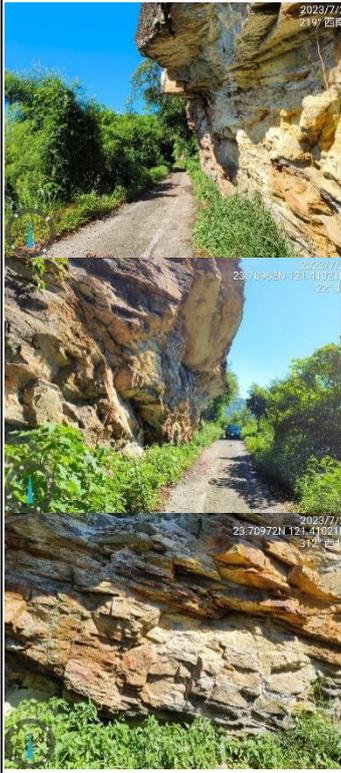
B024	<p><input type="checkbox"/> 潛在大崩內</p> <p><input type="checkbox"/> 野溪蝕溝</p> <p><input type="checkbox"/> 潛在大崩內及蝕溝發育</p> <p><input type="checkbox"/> 順向坡.</p> <p><input checked="" type="checkbox"/> 局部淺層崩塌與落石</p> <p><input type="checkbox"/> 局部破壞與其它</p>	<p>地表特徵調查</p> <p>活動特徵：<input checked="" type="checkbox"/>無毀損<input type="checkbox"/>龜裂<input type="checkbox"/>破碎<input type="checkbox"/>路面下陷</p> <p><input type="checkbox"/> 路基淘空<input type="checkbox"/> 過水路面<input type="checkbox"/> 其他</p> <p>上邊坡：<input checked="" type="checkbox"/>無<input type="checkbox"/>崩塌<input type="checkbox"/>土層滑動<input type="checkbox"/>擋土牆受損</p> <p>下邊坡：<input checked="" type="checkbox"/>無<input type="checkbox"/>崩塌<input type="checkbox"/>土層滑動<input type="checkbox"/>擋土牆受損</p> <p>路面排水有無：<input type="checkbox"/>縱向排水<input type="checkbox"/>橫向排水<input checked="" type="checkbox"/>無</p> <p>現場描述：上邊坡落石，有一岩石呈倒懸且已有裂隙，壁面有滲水情形，由坡面上方滴下，非由岩壁滲出，道路下邊坡植生狀況良好</p> <p>坡面滑動調查</p> <p>現象：<input checked="" type="checkbox"/>A.落石<input type="checkbox"/>B.岩屑崩滑<input type="checkbox"/>C.岩體滑動</p> <p>岩性：<input checked="" type="checkbox"/>B4.片岩</p> <p>山崩材料：<input checked="" type="checkbox"/>B.風化土石</p> <p>地層位態：N17°E/38°E；不連續面：<input type="checkbox"/>有<input type="checkbox"/>無</p> <p>活動性：<input type="checkbox"/>A.新崩塌地<input checked="" type="checkbox"/>舊崩塌地再活動</p> <p>(<input type="checkbox"/>B1.擴大<input type="checkbox"/>B2.部分<input checked="" type="checkbox"/>B3.同範圍<input type="checkbox"/>C.舊崩塌地)</p> <p>地形：平直形；地形坡度：陡(21-40°)</p> <p>滑動範圍：面積(m²)<u>750</u>高差(m)<u>50</u></p> <p>坡面描述：上邊坡岩層節理發達，且已呈現倒懸狀態極易在受到外力影響下而掉落，且坡面上方滲水使岩石更容易掉落，岩層裸露之邊坡緊鄰道路</p> <p>現地災害評估：<input checked="" type="checkbox"/>A級<input type="checkbox"/>B級<input type="checkbox"/>C級</p>	<p><input type="checkbox"/> 治理</p> <p><input type="checkbox"/> 監測</p> <p><input checked="" type="checkbox"/> 管理</p> <p>事件前後管制/警告標誌</p> <p><input type="checkbox"/> 觀察</p>

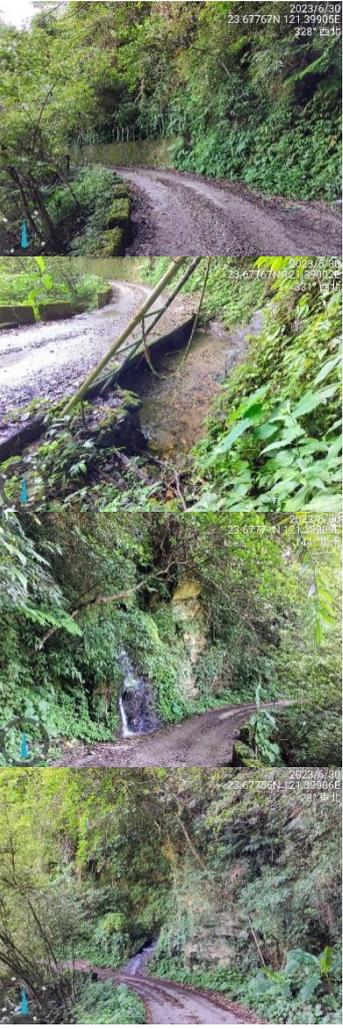
C002	<p>□潛在大崩內 □野溪蝕溝 □潛在大崩內及蝕溝發育 □順向坡。 □局部淺層崩塌與落石 ■局部破壞與其它</p>	<p>地表特徵調查 活動特徵：□無毀損■龜裂□破碎■路面下陷 □路基淘空 □過水路面□其他 上邊坡：■無□崩塌□土層滑動□擋土牆受損 下邊坡：□無□崩塌□土層滑動■擋土牆受損 路面排水有無：□縱向排水□橫向排水■無 現場描述： 路段外側路面凹陷，內側路面受向外側張力引響而產生裂縫，其龜裂其深度約 10 公分寬約 10 公分，而鄰近上邊坡有處小面積土石滑落情形，現已有植生復育情形。</p> <p>現地災害評估：□A 級■B 級 □C 級</p>	<p>□治理 □監測 □管理 ■觀察</p>

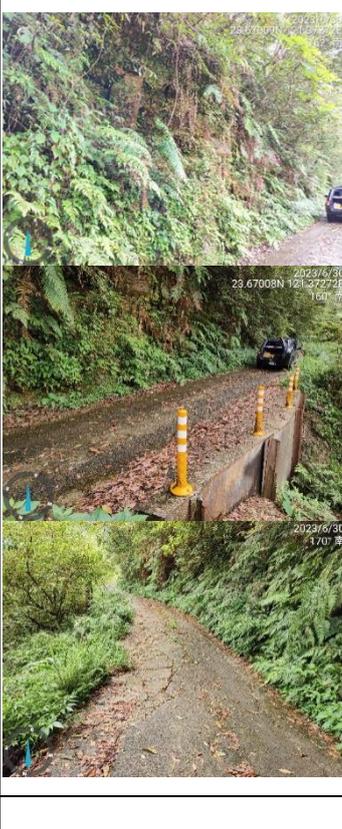
C008	<p>□潛在大崩內</p> <p>□野溪蝕溝</p> <p>■潛在大崩內</p> <p>及蝕溝發育</p> <p>□順向坡.</p> <p>□局部淺層崩塌與落石</p> <p>□局部破壞與其它</p>	<p>地表特徵調查</p> <p>活動特徵：□無毀損□龜裂□破碎□路面下陷</p> <p>上邊坡：■擋土牆良好；下邊坡：■無</p> <p>路面排水有無：■縱向排水■橫向排水□無</p> <p>現場描述：目前擋土牆有裂縫並有錯位情形，因道路上邊坡有蝕溝通過於擋土牆處設有溢洪口，進行排洪，惟溢洪口處左側有開裂，且與路面已有間隙、下陷、路面龜裂情形。</p> <p>蝕溝調查</p> <p>兩側崩塌規模：■無；兩側崩塌殘土：■無</p> <p>危害方式：□無；■淤埋；□沖刷；</p> <p>蝕溝描述：箱涵3處，靜水沉砂池3座</p> <p>工程現況調查</p> <p>土地權屬：■國有林班□國、公有地□私有地</p> <p>構造物內容：□擋土設施 ■排水設施□其他</p> <p>外觀檢視：■良好□裂縫□磨蝕□洶空</p> <p>周遭環境影響：■水流因素</p> <p>功能評估：■A級 □B1級 □B2級 □B3級</p> <p>構造物描述：目前新設工程，但箱涵高度較低，應持續觀察有土砂阻塞</p> <p>現地災害評估：■A級□B級□C級</p>	<p>□治理</p> <p>□監測</p> <p>□管理</p> <p>■觀察</p>

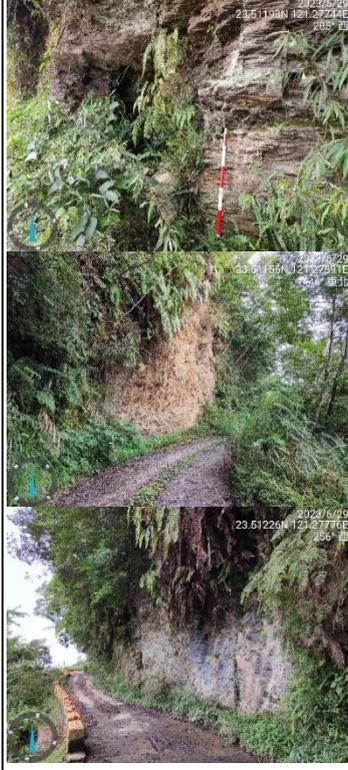
調查編號	災害類型	調查現況	處置對策	現地照片
D010	<input type="checkbox"/> 潛在大崩內 <input checked="" type="checkbox"/> 野溪蝕溝 <input type="checkbox"/> 潛在大崩內及蝕溝發育 <input type="checkbox"/> 順向坡。 <input type="checkbox"/> 局部淺層崩塌與落石 <input type="checkbox"/> 局部破壞與其它	地表特徵調查 活動特徵： <input type="checkbox"/> 路基淘空 <input checked="" type="checkbox"/> 過水路面 <input type="checkbox"/> 其他 上下邊坡： <input checked="" type="checkbox"/> 無 路面排水有無： <input type="checkbox"/> 縱向排水 <input type="checkbox"/> 橫向排水 <input checked="" type="checkbox"/> 無 現場描述：蝕溝於過水路面上游左側有一處舊有崩塌地，過去發生段崩塌使土砂流出堆置於路上，惟目前坡面已有草本植物覆蓋，顯見自然復育成功，但仍建議列入持續觀察，舊有崩塌地復育情況。 蝕溝調查 兩側崩塌規模： <input type="checkbox"/> 無明顯 <input checked="" type="checkbox"/> 小規模 兩側崩塌殘土： <input type="checkbox"/> 無明顯 <input checked="" type="checkbox"/> 有明顯 危害方式： <input type="checkbox"/> 無； <input checked="" type="checkbox"/> 淤埋； <input type="checkbox"/> 沖刷； 蝕溝描述：蝕溝目前坡面已有草本植物覆蓋，蝕溝以過水路面通過，於豪大雨期間上游來砂淤積，造成道路阻斷。 現地災害評估： <input checked="" type="checkbox"/> A 級 <input type="checkbox"/> B 級 <input type="checkbox"/> C 級	<input type="checkbox"/> 治理 <input type="checkbox"/> 監測 <input checked="" type="checkbox"/> 管理 事件前後管制 <input type="checkbox"/> 觀察

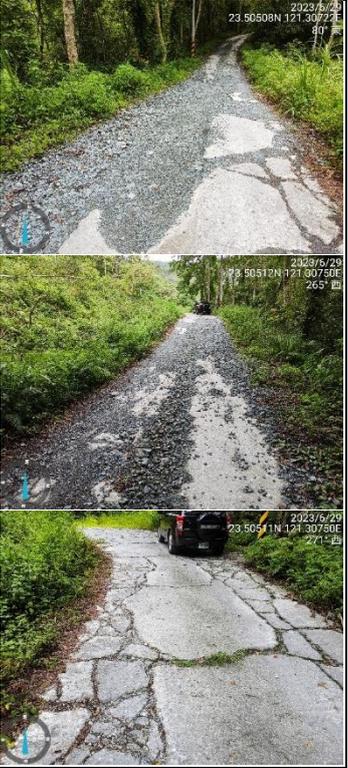
調查編號	災害類型	調查現況	處置對策	現地照片
D017	<ul style="list-style-type: none"> <input checked="" type="checkbox"/> 潛在大崩內 <input type="checkbox"/> 野溪蝕溝 <input type="checkbox"/> 潛在大崩內及蝕溝發育 <input type="checkbox"/> 順向坡 <input type="checkbox"/> 局部淺層崩塌與落石 <input type="checkbox"/> 局部破壞與其它 	<p>地表特徵調查</p> <p>活動特徵：<input type="checkbox"/> 無毀損 <input checked="" type="checkbox"/> 龜裂 <input checked="" type="checkbox"/> 破碎 <input checked="" type="checkbox"/> 路面下陷</p> <p style="padding-left: 20px;"><input type="checkbox"/> 路基淘空 <input type="checkbox"/> 過水路面 <input type="checkbox"/> 其他</p> <p>上邊坡：<input checked="" type="checkbox"/> 無 <input type="checkbox"/> 崩塌 <input type="checkbox"/> 土層滑動 <input type="checkbox"/> 擋土牆受損</p> <p>下邊坡：<input checked="" type="checkbox"/> 無 <input type="checkbox"/> 崩塌 <input type="checkbox"/> 土層滑動 <input type="checkbox"/> 擋土牆受損</p> <p>路面排水有無：<input type="checkbox"/> 縱向排水 <input type="checkbox"/> 橫向排水 <input checked="" type="checkbox"/> 無</p> <p>現場描述： 路面縱向開裂並向外傾凹陷而凹陷處破碎嚴重，縱向開裂局部至彎道處下陷更為嚴重。高差導致林道縱坡度約 21% 左右。</p>	<ul style="list-style-type: none"> <input type="checkbox"/> 治理 <input checked="" type="checkbox"/> 監測 <input type="checkbox"/> 地表位移/ <input type="checkbox"/> 位移樁 <input type="checkbox"/> 管理 <input type="checkbox"/> 觀察

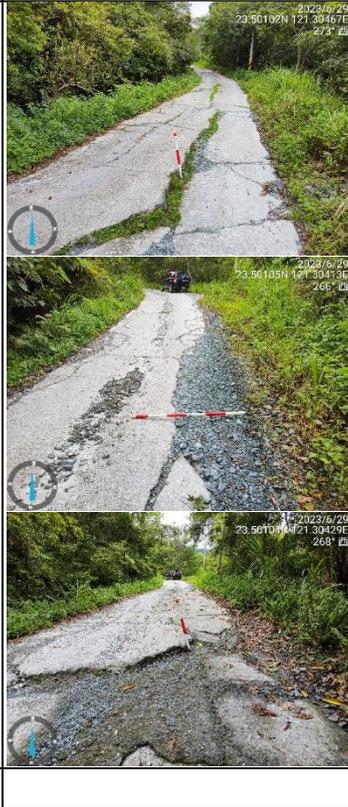
D022	<ul style="list-style-type: none"> ■潛在大崩內 □野溪蝕溝 □潛在大崩內及蝕溝發育 □順向坡 □局部淺層崩塌與落石 □局部破壞與其它 	<p>地表特徵調查</p> <p>活動特徵：<input type="checkbox"/>無毀損<input checked="" type="checkbox"/>龜裂<input checked="" type="checkbox"/>破碎<input checked="" type="checkbox"/>路面下陷 <input type="checkbox"/>路基洶空<input type="checkbox"/>過水路面<input type="checkbox"/>其他</p> <p>上邊坡：<input checked="" type="checkbox"/>無<input type="checkbox"/>崩塌<input type="checkbox"/>土層滑動<input type="checkbox"/>擋土牆受損 下邊坡：<input checked="" type="checkbox"/>無<input type="checkbox"/>崩塌<input type="checkbox"/>土層滑動<input type="checkbox"/>擋土牆受損</p> <p>路面排水有無：<input type="checkbox"/>縱向排水<input type="checkbox"/>橫向排水<input checked="" type="checkbox"/>無</p> <p>現場描述： 本路段受滑動體影響路面下陷約 7 公尺(坡度約 18%)，路面由高差往較低處之交界處破碎嚴重，可能受低勢下陷之影響而拉伸使交界面產生破碎，局部地區路面產生開裂，路面開裂約 10 公分寬左右並向下沉陷。</p> <p>現地災害評估：<input checked="" type="checkbox"/>A 級<input type="checkbox"/>B 級<input type="checkbox"/>C 級</p>	<ul style="list-style-type: none"> <input type="checkbox"/>治理 <input checked="" type="checkbox"/>監測 地表 位移/ 位移樁 <input type="checkbox"/>管理 <input type="checkbox"/>觀察

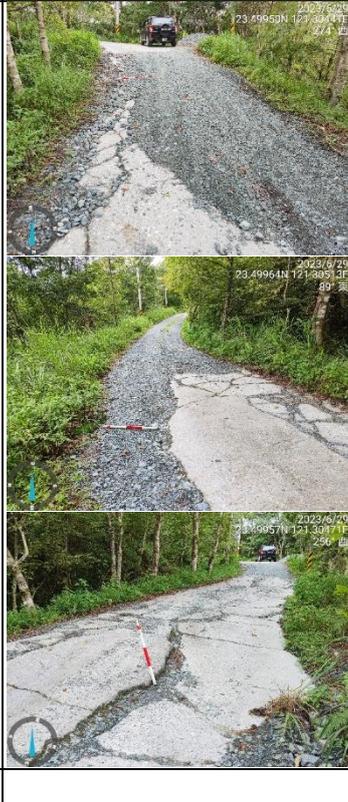
調查編號	災害類型	調查現況	處置對策	現地照片
D023	<input type="checkbox"/> 潛在大崩內 <input type="checkbox"/> 野溪蝕溝 <input type="checkbox"/> 潛在大崩內及蝕溝發育 <input type="checkbox"/> 順向坡 <input type="checkbox"/> 局部淺層崩塌與落石 <input checked="" type="checkbox"/> 局部破壞與其它	<p>地表特徵調查</p> <p>活動特徵：<input type="checkbox"/>無毀損<input type="checkbox"/>龜裂<input checked="" type="checkbox"/>破碎<input checked="" type="checkbox"/>路面下陷 <input type="checkbox"/>路基淘空<input type="checkbox"/>過水路面<input type="checkbox"/>其他</p> <p>上邊坡：<input type="checkbox"/>無<input type="checkbox"/>崩塌<input type="checkbox"/>土層滑動<input checked="" type="checkbox"/>擋土牆受損 下邊坡：<input checked="" type="checkbox"/>無<input type="checkbox"/>崩塌<input type="checkbox"/>土層滑動<input type="checkbox"/>擋土牆受損</p> <p>路面排水有無：<input checked="" type="checkbox"/>縱向排水<input type="checkbox"/>橫向排水<input type="checkbox"/>無</p> <p>現場描述： 路面下陷約 3 公尺且路面破碎嚴重(坡度約 12%)，上邊坡擋土牆多處開裂而開裂寬度約 20 公分不等</p> <p>工程現況調查</p> <p>土地權屬：<input checked="" type="checkbox"/>國有林班<input type="checkbox"/>國、公有地<input type="checkbox"/>私有地</p> <p>構造物內容：<input checked="" type="checkbox"/>擋土設施<input type="checkbox"/>排水設施<input type="checkbox"/>其他</p> <p>外觀檢視：<input type="checkbox"/>良好<input checked="" type="checkbox"/>裂縫<input type="checkbox"/>磨蝕<input type="checkbox"/>淘空 <input type="checkbox"/>傾倒<input checked="" type="checkbox"/>沉陷<input type="checkbox"/>錯動變形<input type="checkbox"/>位移<input type="checkbox"/>填土流失</p> <p>周遭環境影響：<input type="checkbox"/>水流因素<input checked="" type="checkbox"/>排水因素 <input type="checkbox"/>地質因素<input type="checkbox"/>河溪因素<input type="checkbox"/>地形因素<input type="checkbox"/>其他</p> <p>功能評估：<input type="checkbox"/>A 級<input type="checkbox"/>B1 級<input checked="" type="checkbox"/>B2 級<input type="checkbox"/>B3 級 <input type="checkbox"/>C1 級<input type="checkbox"/>C2 級<input type="checkbox"/>C3 級<input type="checkbox"/>C4 級<input type="checkbox"/>C5 級</p> <p>構造物描述： 上邊坡擋土牆因沉陷導致錯動變形</p> <p>現地災害評估：<input type="checkbox"/>A 級<input checked="" type="checkbox"/>B 級<input type="checkbox"/>C 級</p>	<input checked="" type="checkbox"/> 治理 <input type="checkbox"/> 級配填補或林道改善 <input checked="" type="checkbox"/> 監測 <input type="checkbox"/> 裂縫尺 <input type="checkbox"/> 管理 <input type="checkbox"/> 觀察

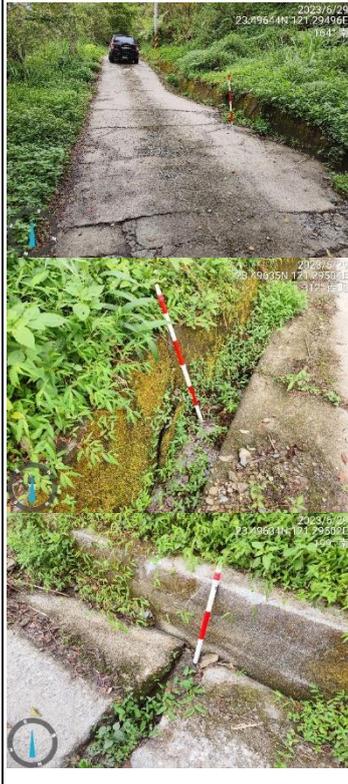
D024	<input type="checkbox"/> 潛在大崩內 <input type="checkbox"/> 野溪蝕溝 <input checked="" type="checkbox"/> 潛在大崩內及蝕溝發育 <input type="checkbox"/> 順向坡 <input type="checkbox"/> 局部淺層崩塌與落石 <input type="checkbox"/> 局部破壞與其它	<p>地表特徵調查</p> <p>活動特徵：<input type="checkbox"/>無毀損<input type="checkbox"/>龜裂<input type="checkbox"/>破碎<input checked="" type="checkbox"/>路面下陷 <input type="checkbox"/>路基淘空<input type="checkbox"/>過水路面<input type="checkbox"/>其他</p> <p>上邊坡：<input checked="" type="checkbox"/>無<input type="checkbox"/>崩塌<input type="checkbox"/>土層滑動<input type="checkbox"/>擋土牆受損 下邊坡：<input checked="" type="checkbox"/>無<input type="checkbox"/>崩塌<input type="checkbox"/>土層滑動<input type="checkbox"/>擋土牆受損</p> <p>路面排水有無：<input type="checkbox"/>縱向排水<input checked="" type="checkbox"/>橫向排水<input type="checkbox"/>無</p> <p>現場描述： 蝕溝上游植生茂密蝕溝堆積材料以細粒料為主，下游植生茂密，蝕溝以過水路面穿過道路，目前道路路面有縱向開裂約 5 公分左右</p> <p>蝕溝調查</p> <p>兩側崩塌規模：<input type="checkbox"/>無明顯<input checked="" type="checkbox"/>小規模<input type="checkbox"/>明顯大面積</p> <p>兩側崩塌殘土：<input type="checkbox"/>無明顯<input checked="" type="checkbox"/>有明顯<input type="checkbox"/>有大量殘土</p> <p>危害方式：<input type="checkbox"/>無；<input checked="" type="checkbox"/>淤埋；<input type="checkbox"/>沖刷；</p> <p>蝕溝描述： 蝕溝上游植生茂密蝕溝堆積材料以細粒料為主，下游植生茂密，蝕溝以過水路面穿過道路</p> <p>現地災害評估：<input checked="" type="checkbox"/>A 級<input type="checkbox"/>B 級<input type="checkbox"/>C 級</p>	<input type="checkbox"/> 治理 <input type="checkbox"/> 監測 <input checked="" type="checkbox"/> 管理 事件前後管制 <input type="checkbox"/> 觀察

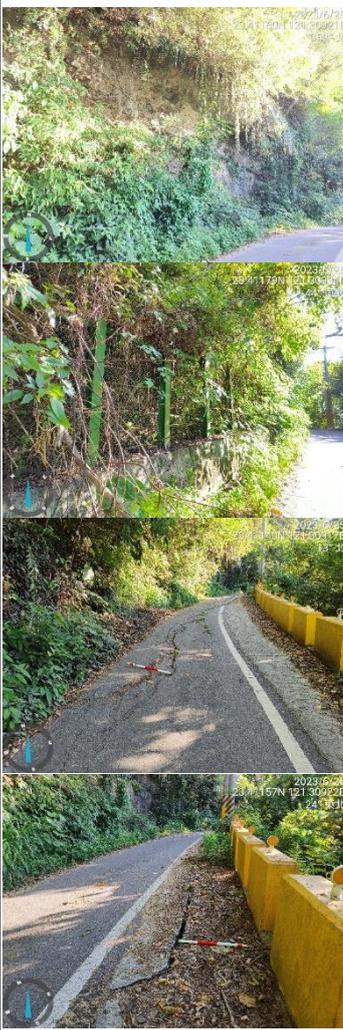
調查編號	災害類型	調查現況	處置對策	現地照片
E003	<ul style="list-style-type: none"> <input checked="" type="checkbox"/> 潛在大崩內 <input type="checkbox"/> 野溪蝕溝 <input type="checkbox"/> 潛在大崩內及蝕溝發育 <input type="checkbox"/> 順向坡 <input type="checkbox"/> 局部淺層崩塌與落石 <input type="checkbox"/> 局部破壞與其它 	<p>地表特徵調查</p> <p>活動特徵：<input type="checkbox"/>無毀損<input checked="" type="checkbox"/>龜裂<input checked="" type="checkbox"/>破碎<input type="checkbox"/>路面下陷 <input type="checkbox"/>路基淘空<input type="checkbox"/>過水路面<input type="checkbox"/>其他</p> <p>上邊坡：<input type="checkbox"/>無<input type="checkbox"/>崩塌<input type="checkbox"/>土層滑動<input type="checkbox"/>擋土牆受損 下邊坡：<input type="checkbox"/>無<input type="checkbox"/>崩塌<input type="checkbox"/>土層滑動<input type="checkbox"/>擋土牆受損</p> <p>路面排水有無：<input type="checkbox"/>縱向排水<input type="checkbox"/>橫向排水<input checked="" type="checkbox"/>無</p> <p>現場描述：路面持續下陷，接近 12 公尺，近期鋪設路面再度龜裂</p>	<ul style="list-style-type: none"> <input type="checkbox"/> 治理 <input checked="" type="checkbox"/> 監測 地表位移監測 <input checked="" type="checkbox"/> 管理 事件前後管制 <input type="checkbox"/> 觀察

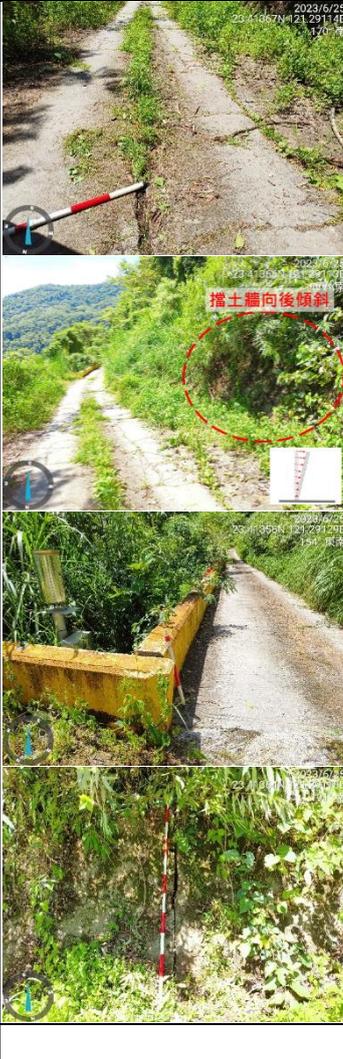
調查編號	災害類型	調查現況	處置對策	現地照片
E007	<ul style="list-style-type: none"> <input checked="" type="checkbox"/> 潛在大崩內 <input type="checkbox"/> 野溪蝕溝 <input type="checkbox"/> 潛在大崩內及蝕溝發育 <input type="checkbox"/> 順向坡 <input type="checkbox"/> 局部淺層崩塌與落石 <input type="checkbox"/> 局部破壞與其它 	<p>地表特徵調查</p> <p>活動特徵：<input type="checkbox"/>無毀損<input checked="" type="checkbox"/>龜裂<input checked="" type="checkbox"/>破碎<input type="checkbox"/>路面下陷<input type="checkbox"/>路基淘空<input type="checkbox"/>過水路面<input type="checkbox"/>其他</p> <p>上邊坡：<input type="checkbox"/>無<input type="checkbox"/>崩塌<input type="checkbox"/>土層滑動<input checked="" type="checkbox"/>擋土牆受損</p> <p>下邊坡：<input checked="" type="checkbox"/>無<input type="checkbox"/>崩塌<input type="checkbox"/>土層滑動<input type="checkbox"/>擋土牆受損</p> <p>路面排水有無：<input type="checkbox"/>縱向排水<input type="checkbox"/>橫向排水<input checked="" type="checkbox"/>無</p> <p>現場描述：上邊坡擋土牆多處嚴重龜裂，且開裂寬度 20-30 公分，路面龜裂最大寬度亦近 20 公分寬，而接近滑動體後端則路面漸高，本路段道路落差近 5 公尺，邊界處路面有破碎情形。</p> <hr/> <p>工程現況調查</p> <p>土地權屬：<input type="checkbox"/>國有林班<input type="checkbox"/>國、公有地<input type="checkbox"/>私有地</p> <p>構造物內容：<input type="checkbox"/>擋土設施<input type="checkbox"/>排水設施<input type="checkbox"/>其他</p> <p>外觀檢視：<input type="checkbox"/>良好<input checked="" type="checkbox"/>裂縫<input checked="" type="checkbox"/>磨蝕<input type="checkbox"/>淘空</p> <p><input type="checkbox"/>傾倒<input checked="" type="checkbox"/>沉陷<input checked="" type="checkbox"/>錯動變形<input type="checkbox"/>位移<input type="checkbox"/>填土流失</p> <p>周遭環境影響：<input type="checkbox"/>水流因素<input type="checkbox"/>排水因素</p> <p><input checked="" type="checkbox"/>地質因素<input type="checkbox"/>河溪因素<input type="checkbox"/>地形因素<input type="checkbox"/>其他</p> <p>功能評估：<input type="checkbox"/>A 級<input type="checkbox"/>B1 級<input type="checkbox"/>B2 級<input type="checkbox"/>B3 級</p> <p><input type="checkbox"/>C1 級<input type="checkbox"/>C2 級<input type="checkbox"/>C3 級<input type="checkbox"/>C4 級<input checked="" type="checkbox"/>C5 級</p> <p>構造物描述：上邊坡擋土牆約 50 公尺</p> <hr/> <p>現地災害評估：<input checked="" type="checkbox"/>A 級<input type="checkbox"/>B 級<input type="checkbox"/>C 級</p>	<ul style="list-style-type: none"> <input type="checkbox"/> 治理 <input checked="" type="checkbox"/> 監測 地表位移監測 <input checked="" type="checkbox"/> 管理 事件前後管制 <input type="checkbox"/> 觀察

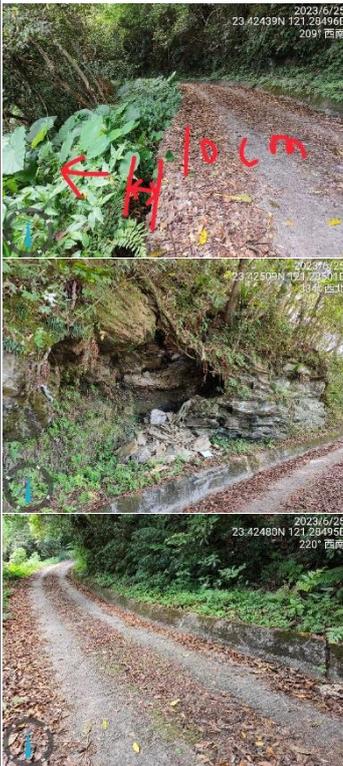
E010	<p>潛在崩內 野溪蝕溝 潛在崩內及蝕溝發育 順向坡 局部淺層崩塌與落石 局部破壞與其它</p>	<p>地表特徵調查 活動特徵：<input type="checkbox"/>無毀損<input type="checkbox"/>龜裂<input checked="" type="checkbox"/>破碎<input checked="" type="checkbox"/>路面下陷 上邊坡：<input type="checkbox"/>無<input type="checkbox"/>崩塌<input type="checkbox"/>土層滑動<input checked="" type="checkbox"/>擋土牆受損 下邊坡：<input checked="" type="checkbox"/>無<input type="checkbox"/>崩塌<input type="checkbox"/>土層滑動<input type="checkbox"/>擋土牆受損 路面排水有無：<input checked="" type="checkbox"/>縱向排水<input type="checkbox"/>橫向排水<input checked="" type="checkbox"/>無 現場描述：道路下陷，落面高差大約有 8 公尺(坡度約 17%)，裂縫長 10 公尺，裂縫寬度約有 10-20 公分，局部路面下陷約 60-80 公分</p> <p>工程現況調查 土地權屬：<input type="checkbox"/>國有林班<input checked="" type="checkbox"/>國、公有地<input type="checkbox"/>私有地 構造物內容：<input checked="" type="checkbox"/>擋土設施<input type="checkbox"/>排水設施<input type="checkbox"/>其他 外觀檢視：<input type="checkbox"/>良好<input checked="" type="checkbox"/>裂縫<input type="checkbox"/>磨蝕<input type="checkbox"/>淘空 <input type="checkbox"/>傾倒<input type="checkbox"/>沉陷<input type="checkbox"/>錯動變形<input type="checkbox"/>位移<input type="checkbox"/>填土流失 周遭環境影響：<input type="checkbox"/>水流因素<input type="checkbox"/>排水因素 <input checked="" type="checkbox"/>地質因素<input type="checkbox"/>河溪因素<input type="checkbox"/>地形因素<input type="checkbox"/>其他 功能評估：<input type="checkbox"/>A 級<input type="checkbox"/>B1 級<input type="checkbox"/>B2 級<input checked="" type="checkbox"/>B3 級 <input type="checkbox"/>C1 級<input type="checkbox"/>C2 級<input type="checkbox"/>C3 級<input type="checkbox"/>C4 級<input type="checkbox"/>C5 級 構造物描述：擋土牆約 100 公尺 現地災害評估：<input checked="" type="checkbox"/>A 級<input type="checkbox"/>B 級<input type="checkbox"/>C 級</p>	<p><input type="checkbox"/>治理 <input checked="" type="checkbox"/>監測 <input type="checkbox"/>沉陷樁 <input checked="" type="checkbox"/>管理 事件前後管制 <input type="checkbox"/>觀察</p>

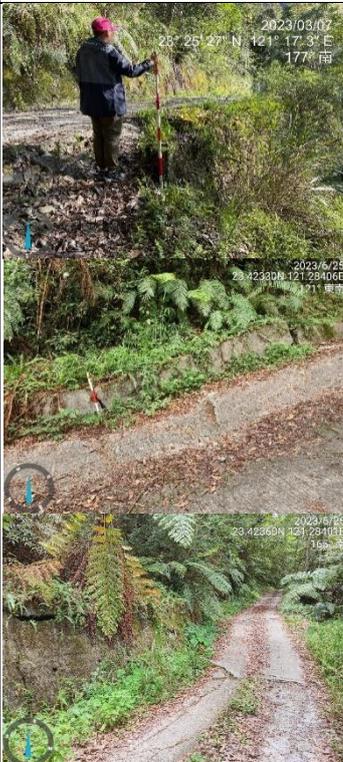
調查編號	災害類型	調查現況	處置對策	現地照片
E011	<ul style="list-style-type: none"> ■潛在大崩內 □野溪蝕溝 □潛在大崩內及蝕溝發育 □順向坡 □局部淺層崩塌與落石 □局部破壞與其它 	<p>地表特徵調查</p> <p>活動特徵：<input type="checkbox"/>無毀損<input type="checkbox"/>龜裂<input checked="" type="checkbox"/>破碎<input type="checkbox"/>路面下陷 <input type="checkbox"/>路基淘空<input type="checkbox"/>過水路面<input type="checkbox"/>其他</p> <p>上邊坡：<input type="checkbox"/>無<input type="checkbox"/>崩塌<input type="checkbox"/>土層滑動<input checked="" type="checkbox"/>擋土牆受損 下邊坡：<input checked="" type="checkbox"/>無<input type="checkbox"/>崩塌<input type="checkbox"/>土層滑動<input type="checkbox"/>擋土牆受損</p> <p>路面排水有無：<input type="checkbox"/>縱向排水<input type="checkbox"/>橫向排水<input checked="" type="checkbox"/>無</p> <p>現場描述：崩塌坡面長約 20 公尺，寬約 21 公尺，深度約 2 公尺，目前道路已順暢通行，崩塌坡面下方以乾砌擋土牆保護</p> <hr/> <p>坡面滑動調查</p> <p>現象：<input type="checkbox"/>A.落石<input checked="" type="checkbox"/>B.岩屑崩滑<input type="checkbox"/>C.岩體滑動</p> <p>岩性：片岩</p> <p>山崩材料：新鮮岩塊</p> <p>地層位態：N °E/ °E；不連續面：<input type="checkbox"/>有<input type="checkbox"/>無</p> <p>活動性：<input checked="" type="checkbox"/>A.新崩塌地<input type="checkbox"/>舊崩塌地再活動 (<input type="checkbox"/>B1.擴大<input type="checkbox"/>B2.部分<input type="checkbox"/>B3.同範圍)<input type="checkbox"/>C.舊崩塌地</p> <p>地形：平直形；地形坡度：陡(21-40°)</p> <p>滑動範圍：面積(m²)<u>200</u> 高差(m)<u>20</u></p> <p>坡面描述：崩塌坡面長約 20 公尺，寬約 21 公尺，深度約 2 公尺，目前道路已順暢通行，崩塌坡面下方以乾砌擋土牆保護</p> <hr/> <p>工程現況調查</p> <p>土地權屬：<input type="checkbox"/>國有林班<input checked="" type="checkbox"/>國、公有地<input type="checkbox"/>私有地</p> <p>構造物內容：<input type="checkbox"/>擋土設施<input type="checkbox"/>排水設施<input type="checkbox"/>其他</p> <p>外觀檢視：<input checked="" type="checkbox"/>良好<input type="checkbox"/>裂縫<input type="checkbox"/>磨蝕<input type="checkbox"/>淘空 <input type="checkbox"/>傾倒<input type="checkbox"/>沉陷<input type="checkbox"/>錯動變形<input type="checkbox"/>位移<input type="checkbox"/>填土流失</p> <p>周遭環境影響：<input type="checkbox"/>水流因素<input type="checkbox"/>排水因素 <input type="checkbox"/>地質因素<input type="checkbox"/>河溪因素<input type="checkbox"/>地形因素<input type="checkbox"/>其他</p> <p>功能評估：<input checked="" type="checkbox"/>A2 級<input type="checkbox"/>B1 級<input type="checkbox"/>B2 級<input type="checkbox"/>B3 級 <input type="checkbox"/>C1 級<input type="checkbox"/>C2 級<input type="checkbox"/>C3 級<input type="checkbox"/>C4 級<input type="checkbox"/>C5 級</p> <p>構造物描述：乾砌石擋土牆 20 公尺</p> <hr/> <p>現地災害評估：<input checked="" type="checkbox"/>A 級<input type="checkbox"/>B 級<input type="checkbox"/>C 級</p>	<ul style="list-style-type: none"> <input type="checkbox"/>治理 <input type="checkbox"/>監測 <input checked="" type="checkbox"/>管理 事件前後管制 <input type="checkbox"/>觀察

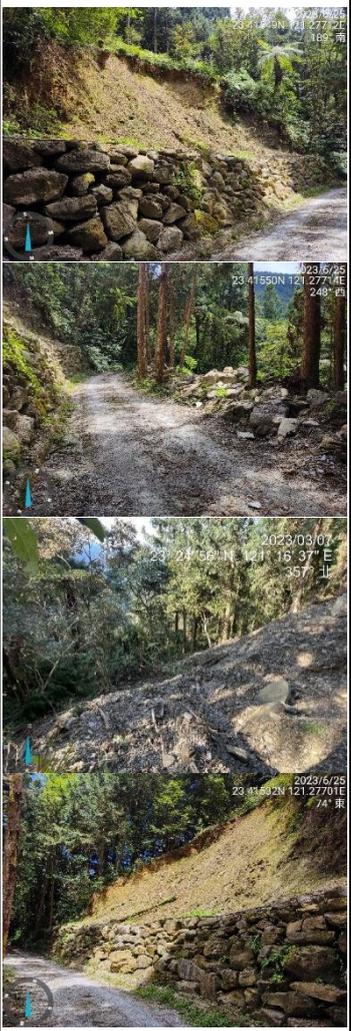
E012	<ul style="list-style-type: none"> □潛在大崩內 □野溪蝕溝 ■潛在大崩內及蝕溝發育 □順向坡 □局部淺層崩塌與落石 □局部破壞與其它 	<p>地表特徵調查</p> <p>活動特徵：<input checked="" type="checkbox"/>無毀損<input type="checkbox"/>龜裂<input type="checkbox"/>破碎<input type="checkbox"/>路面下陷</p> <p>上下邊坡：<input checked="" type="checkbox"/>無；路面排水有無：<input checked="" type="checkbox"/>無</p> <p>現場描述：蝕溝已刷開約 4 公尺寬，上游土石料源豐富，於豪大雨期間蝕溝上游土石材料應大量流出通過路面，可能阻斷道路通行，蝕溝下游土石材料堆積豐富</p> <hr/> <p>蝕溝調查</p> <p>兩側崩塌規模/殘土：<input checked="" type="checkbox"/>小規模/<input checked="" type="checkbox"/>有明顯</p> <p>危害方式：<input type="checkbox"/>無；<input checked="" type="checkbox"/>淤埋；<input type="checkbox"/>沖刷；</p> <p>蝕溝描述：蝕溝已刷開約 4 公尺寬，上游土石料源豐富，於豪大雨期間蝕溝上游土石材料應大量流出通過路面，可能阻斷道路通行，蝕溝下游土石材料堆積豐富</p> <hr/> <p>現地災害評估：<input checked="" type="checkbox"/>A 級<input type="checkbox"/>B 級<input type="checkbox"/>C 級</p>	<ul style="list-style-type: none"> <input type="checkbox"/>治理 <input type="checkbox"/>監測 <input checked="" type="checkbox"/>管理 事件前後管制 <input type="checkbox"/>觀察

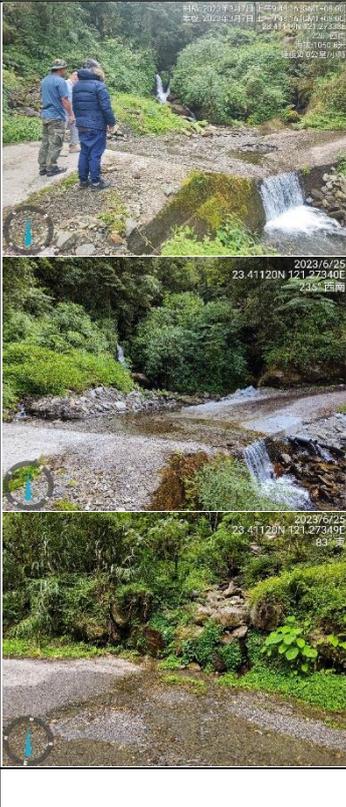
E014	<p><input type="checkbox"/> 潛在大崩內</p> <p><input type="checkbox"/> 野溪蝕溝</p> <p><input type="checkbox"/> 潛在大崩內及蝕溝發育</p> <p><input type="checkbox"/> 順向坡</p> <p><input checked="" type="checkbox"/> 局部淺層崩塌與落石</p> <p><input type="checkbox"/> 局部破壞與其它</p>	<p>地表特徵調查</p> <p>活動特徵：<input checked="" type="checkbox"/>其他</p> <p>上下邊坡：<input checked="" type="checkbox"/>無</p> <p>路面排水有無：<input type="checkbox"/>縱向排水<input type="checkbox"/>橫向排水<input checked="" type="checkbox"/>無</p> <p>現場描述：坡面下方目前崖錐堆積</p> <hr/> <p>坡面滑動調查</p> <p>現象：<input type="checkbox"/>A.落石<input checked="" type="checkbox"/>B.岩屑崩滑<input type="checkbox"/>C.岩體滑動</p> <p>岩性：片岩</p> <p>山崩材料：新鮮岩塊</p> <p>地層位態：N °E/ °E；不連續面：<input checked="" type="checkbox"/>有<input type="checkbox"/>無</p> <p>活動性：<input checked="" type="checkbox"/>A.新崩塌地<input type="checkbox"/>舊崩塌地再活動</p> <p>(<input type="checkbox"/>B1.擴大<input type="checkbox"/>B2.部分<input type="checkbox"/>B3.同範圍)<input type="checkbox"/>C.舊崩塌地</p> <p>地形：平直形；地形坡度：陡(21-40°)</p> <p>滑動範圍：面積(m²)<u>100</u> 高差(m)<u>8</u></p> <p>坡面描述：坡面下方目前崖錐堆積</p> <p>現地災害評估：<input checked="" type="checkbox"/>A級 <input type="checkbox"/>B級 <input type="checkbox"/>C級</p>	<p><input type="checkbox"/> 治理</p> <p><input type="checkbox"/> 監測</p> <p><input checked="" type="checkbox"/> 管理</p> <p>事件前後管制</p> <p><input type="checkbox"/> 觀察</p>

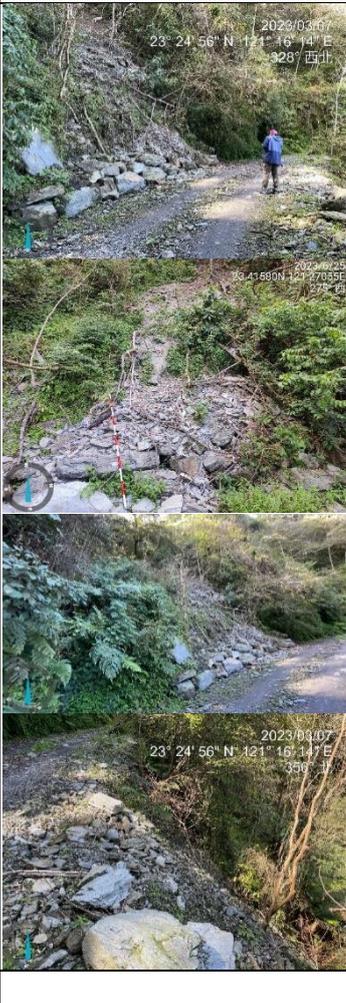
調查編號	災害類型	調查現況	處置對策	現地照片
E015	<input type="checkbox"/> 潛在大崩內 <input type="checkbox"/> 野溪蝕溝 <input checked="" type="checkbox"/> 潛在大崩內及蝕溝發育 <input type="checkbox"/> 順向坡 <input type="checkbox"/> 局部淺層崩塌與落石 <input type="checkbox"/> 局部破壞與其它	地表特徵調查 活動特徵： <input type="checkbox"/> 無毀損 <input type="checkbox"/> 龜裂 <input type="checkbox"/> 破碎 <input type="checkbox"/> 路面下陷 <input checked="" type="checkbox"/> 路基淘空 <input type="checkbox"/> 過水路面 <input type="checkbox"/> 其他 上邊坡： <input checked="" type="checkbox"/> 無 <input type="checkbox"/> 崩塌 <input type="checkbox"/> 土層滑動 <input type="checkbox"/> 擋土牆受損 下邊坡： <input checked="" type="checkbox"/> 無 <input type="checkbox"/> 崩塌 <input type="checkbox"/> 土層滑動 <input type="checkbox"/> 擋土牆受損 路面排水有無： <input type="checkbox"/> 縱向排水 <input type="checkbox"/> 橫向排水 <input checked="" type="checkbox"/> 無 現場描述：水砂沿路面而下至低處匯出，造成本處路基淘空 蝕溝調查 兩側崩塌規模： <input type="checkbox"/> 無明顯 <input type="checkbox"/> 小規模 <input type="checkbox"/> 明顯大面積 兩側崩塌殘土： <input type="checkbox"/> 無明顯 <input checked="" type="checkbox"/> 有明顯 <input type="checkbox"/> 有大量殘土 危害方式： <input type="checkbox"/> 無； <input checked="" type="checkbox"/> 淤埋； <input type="checkbox"/> 沖刷； 蝕溝描述：水砂沿路面而下至低處匯出，造成本處路基淘空 現地災害評估： <input type="checkbox"/> A級 <input type="checkbox"/> B級 <input checked="" type="checkbox"/> C級	<input checked="" type="checkbox"/> 治理 <input type="checkbox"/> 排水改善 <input type="checkbox"/> 監測 <input type="checkbox"/> 管理 <input type="checkbox"/> 觀察

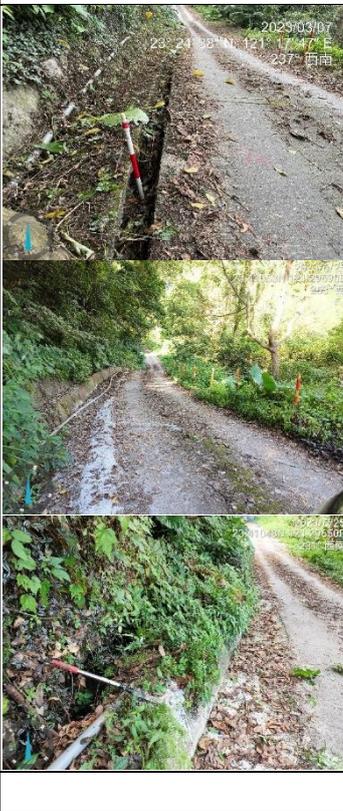
調查編號	災害類型	調查現況	處置對策	現地照片
E020	<ul style="list-style-type: none"> <input checked="" type="checkbox"/> 潛在大崩內 <input type="checkbox"/> 野溪蝕溝 <input type="checkbox"/> 潛在大崩內及蝕溝發育 <input type="checkbox"/> 順向坡 <input type="checkbox"/> 局部淺層崩塌與落石 <input type="checkbox"/> 局部破壞與其它 	<p>地表特徵調查</p> <p>活動特徵：<input type="checkbox"/>無毀損<input type="checkbox"/>龜裂<input checked="" type="checkbox"/>破碎<input type="checkbox"/>路面下陷 <input type="checkbox"/>路基淘空<input type="checkbox"/>過水路面<input type="checkbox"/>其他</p> <p>上邊坡：<input checked="" type="checkbox"/>無<input type="checkbox"/>崩塌<input type="checkbox"/>土層滑動<input type="checkbox"/>擋土牆受損 下邊坡：<input checked="" type="checkbox"/>無<input type="checkbox"/>崩塌<input type="checkbox"/>土層滑動<input type="checkbox"/>擋土牆受損</p> <p>路面排水有無：<input type="checkbox"/>縱向排水<input type="checkbox"/>橫向排水<input checked="" type="checkbox"/>無</p> <p>現場描述：上邊坡岩層出露，岩層解壓後，在地震或豪大雨事件後，易發生落石造成道路阻斷，由現場路面殘留許多碎石，過去本路段應曾發生過落石，在其掉落後，零星碎石散落於路面上，顆粒較大者，應於搶修時推至下邊坡</p> <p>坡面滑動調查</p> <p>現象：<input checked="" type="checkbox"/>A.落石 <input type="checkbox"/>B.岩屑崩滑 <input type="checkbox"/>C.岩體滑動</p> <p>岩性：片岩</p> <p>山崩材料：風化土石</p> <p>地層位態：N299°E/45°E；不連續面：<input checked="" type="checkbox"/>有<input type="checkbox"/>無</p> <p>活動性：<input type="checkbox"/>A.新崩塌地<input type="checkbox"/>舊崩塌地再活動 (<input type="checkbox"/>B1.擴大<input type="checkbox"/>B2.部分<input type="checkbox"/>B3.同範圍) <input checked="" type="checkbox"/>C.舊崩塌地</p> <p>地形：平直形；地形坡度：陡(21-40°)</p> <p>滑動範圍：面積(m²)<u>700</u> 高差(m)<u>40</u></p> <p>坡面描述：本路段應曾發生過落石，目前路面上有零星碎石散落</p> <p>現地災害評估：<input checked="" type="checkbox"/>A級<input type="checkbox"/>B級<input type="checkbox"/>C級</p>	<ul style="list-style-type: none"> <input checked="" type="checkbox"/> 治理 <input type="checkbox"/> 防落石網 <input type="checkbox"/> 監測 <input checked="" type="checkbox"/> 管理 <input type="checkbox"/> 事件前後管制 <input type="checkbox"/> 觀察

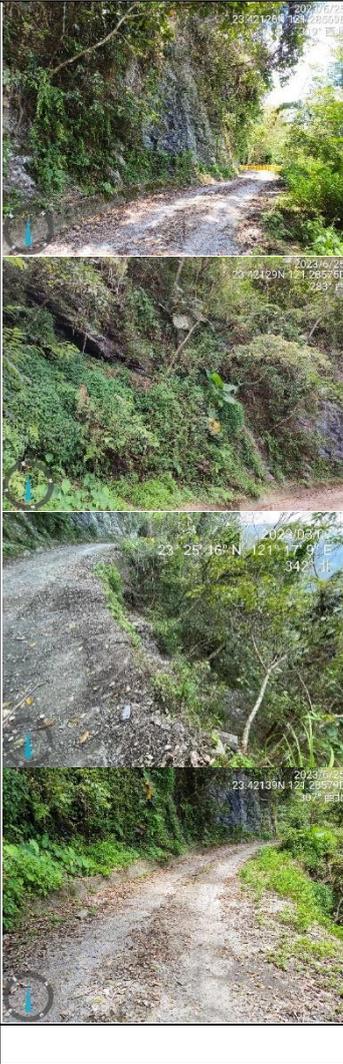
E021	<ul style="list-style-type: none"> <input type="checkbox"/> 潛在大崩內 <input type="checkbox"/> 野溪蝕溝 <input checked="" type="checkbox"/> 潛在大崩內及蝕溝發育 <input type="checkbox"/> 順向坡 <input type="checkbox"/> 局部淺層崩塌與落石 <input type="checkbox"/> 局部破壞與其它 	<p>地表特徵調查</p> <p>活動特徵：<input checked="" type="checkbox"/>過水路面<input type="checkbox"/>龜裂<input type="checkbox"/>破碎</p> <p>上下邊坡：<input checked="" type="checkbox"/>無；路面排水有無：<input checked="" type="checkbox"/>無</p> <p>現場描述：蝕溝已刷開約3公尺寬，上游土石料源豐富，於豪大雨期間蝕溝上游土石材料應大量流出通過路面，可能阻斷道路通行</p> <p>蝕溝調查</p> <p>兩側崩塌規模：<input checked="" type="checkbox"/>無明顯<input type="checkbox"/>小規模<input type="checkbox"/>明顯大面積</p> <p>兩側崩塌殘土：<input checked="" type="checkbox"/>無明顯<input type="checkbox"/>有明顯<input type="checkbox"/>有大量殘土</p> <p>危害方式：<input type="checkbox"/>無；<input checked="" type="checkbox"/>淤埋；<input type="checkbox"/>沖刷；</p> <p>蝕溝描述：蝕溝已刷開約3公尺寬，上游土石料源豐富，於豪大雨期間蝕溝上游土石材料應大量流出通過路面，可能阻斷道路通行</p> <p>現地災害評估：<input checked="" type="checkbox"/>A級<input type="checkbox"/>B級<input type="checkbox"/>C級</p>	<ul style="list-style-type: none"> <input type="checkbox"/> 治理 <input type="checkbox"/> 監測 <input checked="" type="checkbox"/> 管理 <input type="checkbox"/> 事件前後管制 <input type="checkbox"/> 觀察

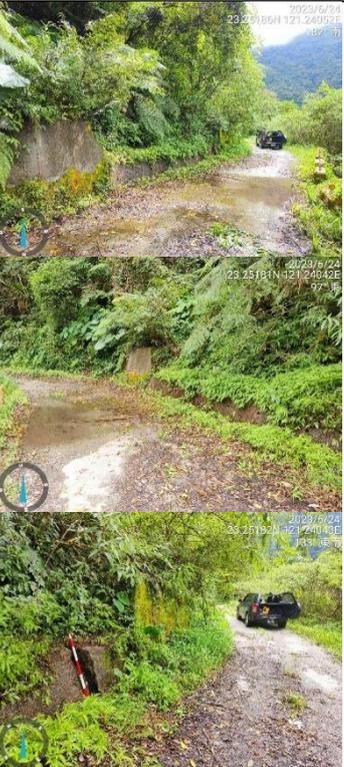
F004	<ul style="list-style-type: none"> <input checked="" type="checkbox"/> 潛在大崩內 <input type="checkbox"/> 野溪蝕溝 <input type="checkbox"/> 潛在大崩內及蝕溝發育 <input type="checkbox"/> 順向坡 <input type="checkbox"/> 局部淺層崩塌與落石 <input type="checkbox"/> 局部破壞與其它 	<p>地表特徵調查</p> <p>活動特徵：<input type="checkbox"/>無毀損<input checked="" type="checkbox"/>龜裂<input type="checkbox"/>破碎<input type="checkbox"/>路面下陷</p> <p><input type="checkbox"/>路基淘空<input type="checkbox"/>過水路面<input type="checkbox"/>其他</p> <p>上邊坡：<input type="checkbox"/>無<input type="checkbox"/>崩塌<input type="checkbox"/>土層滑動<input checked="" type="checkbox"/>擋土牆受損</p> <p>下邊坡：<input checked="" type="checkbox"/>無<input type="checkbox"/>崩塌<input type="checkbox"/>土層滑動<input type="checkbox"/>擋土牆受損</p> <p>路面排水有無：<input type="checkbox"/>縱向排水<input type="checkbox"/>橫向排水<input checked="" type="checkbox"/>無</p> <p>現場描述： 目前擋土牆有裂縫並有錯位情形，因道路上邊坡有蝕溝通過於擋土牆處設有溢洪口，進行排洪，惟溢洪口處左側有開裂，且與路面已有間隙，而此路段間路面有下陷致路面龜裂情形。</p> <p>工程現況調查</p> <p>土地權屬：<input checked="" type="checkbox"/>國有林班<input type="checkbox"/>國、公有地<input type="checkbox"/>私有地</p> <p>構造物內容：<input checked="" type="checkbox"/>擋土設施<input type="checkbox"/>排水設施<input type="checkbox"/>其他</p> <p>外觀檢視：<input type="checkbox"/>良好<input checked="" type="checkbox"/>裂縫<input type="checkbox"/>磨蝕<input type="checkbox"/>淘空</p> <p><input type="checkbox"/>傾倒<input type="checkbox"/>沉陷<input checked="" type="checkbox"/>錯動變形<input type="checkbox"/>位移<input type="checkbox"/>填土流失</p> <p>周遭環境影響：<input type="checkbox"/>水流因素<input type="checkbox"/>排水因素</p> <p><input checked="" type="checkbox"/>地質因素<input type="checkbox"/>河溪因素<input type="checkbox"/>地形因素<input type="checkbox"/>其他</p> <p>功能評估：<input type="checkbox"/>A級<input type="checkbox"/>B1級<input checked="" type="checkbox"/>B2級<input type="checkbox"/>B3級</p> <p><input type="checkbox"/>C1級<input type="checkbox"/>C2級<input type="checkbox"/>C3級<input type="checkbox"/>C4級<input type="checkbox"/>C5級</p> <p>構造物描述： 擋土牆長度約 80 公尺，擋土牆上方設有木排樁</p> <p>現地災害評估：<input checked="" type="checkbox"/>A級<input type="checkbox"/>B級<input type="checkbox"/>C級</p>	<ul style="list-style-type: none"> <input type="checkbox"/> 治理 <input checked="" type="checkbox"/> 監測 <input type="checkbox"/> 裂縫尺 <input checked="" type="checkbox"/> 管理 <input type="checkbox"/> 事件前後管制 <input type="checkbox"/> 觀察
