花蓮處轄林道邊坡滑動災害調查計畫

成果報告書

委託單位:農業部林業及自然保育署花蓮分署

執行單位:財團法人成大研究發展基金會

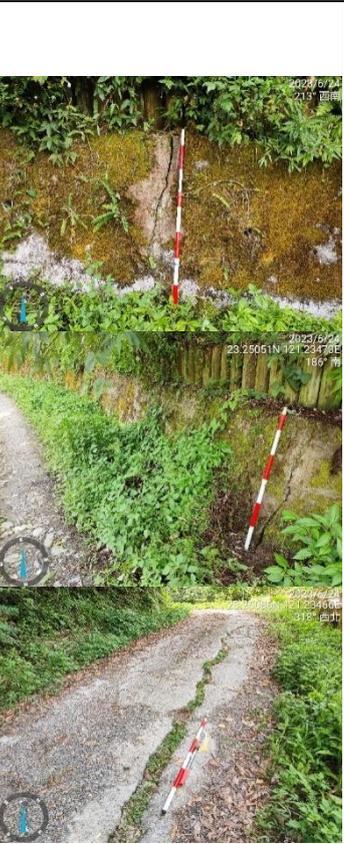
調查編號	災害類型	調查現況	處置對策	現地照片
F005	<p><input type="checkbox"/> 潛在大崩內</p> <p><input type="checkbox"/> 野溪蝕溝</p> <p><input checked="" type="checkbox"/> 潛在大崩內及蝕溝發育</p> <p><input type="checkbox"/> 順向坡</p> <p><input type="checkbox"/> 局部淺層崩塌與落石</p> <p><input type="checkbox"/> 局部破壞與其它</p>	<p>地表特徵調查</p> <p>活動特徵：<input checked="" type="checkbox"/>無毀損<input type="checkbox"/>龜裂<input type="checkbox"/>破碎<input type="checkbox"/>路面下陷 <input type="checkbox"/>路基淘空<input type="checkbox"/>過水路面<input type="checkbox"/>其他</p> <p>上邊坡：<input type="checkbox"/>無<input checked="" type="checkbox"/>崩塌<input type="checkbox"/>土層滑動<input type="checkbox"/>擋土牆受損</p> <p>下邊坡：<input checked="" type="checkbox"/>無<input type="checkbox"/>崩塌<input type="checkbox"/>土層滑動<input type="checkbox"/>擋土牆受損</p> <p>路面排水有無：<input type="checkbox"/>縱向排水<input checked="" type="checkbox"/>橫向排水<input type="checkbox"/>無</p> <p>現場描述： 目前林道上游蝕溝有相當豐富土砂堆積於河道，而林道以2孔3米箱涵通過本蝕溝，而路面殘留土石，應於豪大雨事件中上游土砂沿路面，而橋涵下游河道內土石材料亦相當多，而土石表面色澤相當新鮮，顯示土砂材料輸送頻繁，應仍處發育期間，上游坡面仍不穩定。</p> <p>透過無人載具空拍成果顯示，蝕溝上游坡面崩塌明顯，大量土石材料堆積於河道。</p> <p>蝕溝調查</p> <p>兩側崩塌規模/殘土： <input checked="" type="checkbox"/>明顯大面積/<input checked="" type="checkbox"/>大量殘土</p> <p>危害方式：<input type="checkbox"/>無；<input checked="" type="checkbox"/>淤埋；<input type="checkbox"/>沖刷；</p> <p>蝕溝描述： 目前林道上游蝕溝有相當豐富土砂堆積於河道，路面殘留土石，橋涵下游河道內土石材料亦相當多，上游坡面仍不穩定。</p> <p>透過無人載具空拍成果顯示，蝕溝上游坡面崩塌明顯，大量土石材料堆積於河道。</p> <p>現地災害評估：<input checked="" type="checkbox"/>A級<input type="checkbox"/>B級<input type="checkbox"/>C級</p>	<p><input type="checkbox"/> 治理</p> <p><input type="checkbox"/> 監測</p> <p><input checked="" type="checkbox"/> 管理</p> <p>事件前後管制</p> <p><input type="checkbox"/> 觀察</p>

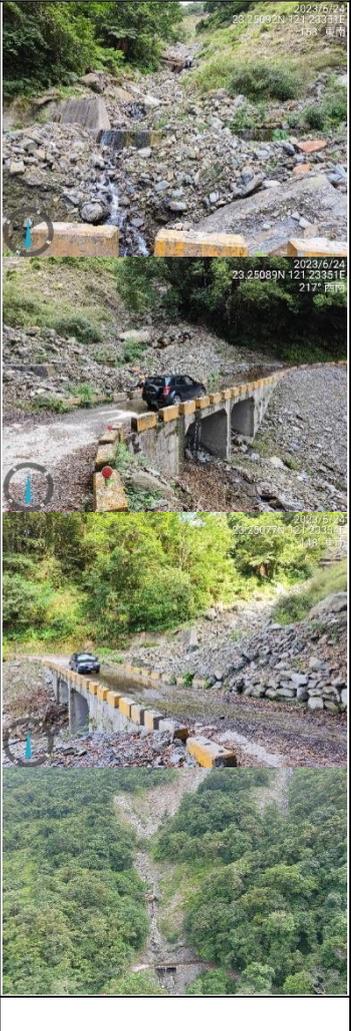
F006	<p><input checked="" type="checkbox"/> 潛在大崩內</p> <p><input type="checkbox"/> 野溪蝕溝</p> <p><input type="checkbox"/> 潛在大崩內及蝕溝發育</p> <p><input type="checkbox"/> 順向坡</p> <p><input type="checkbox"/> 局部淺層崩塌與落石</p> <p><input type="checkbox"/> 局部破壞與其它</p>	<p>地表特徵調查</p> <p>活動特徵：<input type="checkbox"/>無毀損<input checked="" type="checkbox"/>龜裂<input type="checkbox"/>破碎<input type="checkbox"/>路面下陷</p> <p>上邊坡：<input type="checkbox"/>無<input type="checkbox"/>崩塌<input type="checkbox"/>土層滑動<input checked="" type="checkbox"/>擋土牆受損</p> <p>下邊坡：<input checked="" type="checkbox"/>無<input type="checkbox"/>崩塌<input type="checkbox"/>土層滑動<input type="checkbox"/>擋土牆受損</p> <p>路面排水有無：<input type="checkbox"/>縱向排水<input checked="" type="checkbox"/>橫向排水<input checked="" type="checkbox"/>無</p> <p>現場描述：上邊坡有岩石出露，當其掉落時土石可能阻斷道路，另下邊坡陡峭可能與坡面滑動活動性顯著有關。</p> <p>坡面滑動調查</p> <p>現象：<input checked="" type="checkbox"/>A.落石<input type="checkbox"/>B.岩屑崩滑<input type="checkbox"/>C.岩體滑動</p> <p>岩性：<input checked="" type="checkbox"/>A2.砂岩</p> <p>山崩材料：<input checked="" type="checkbox"/>B.風化土石</p> <p>地層位態：N102°E/73°E；不連續面：<input checked="" type="checkbox"/>有<input type="checkbox"/>無</p> <p>活動性：<input type="checkbox"/>A.新崩塌地<input type="checkbox"/>舊崩塌地再活動 <input type="checkbox"/>B1.擴大<input type="checkbox"/>B2.部分<input type="checkbox"/>B3.同範圍<input checked="" type="checkbox"/>C.舊崩塌地</p> <p>地形：平直形；地形坡度：陡(21-40°)</p> <p>滑動範圍：面積(m²)<u>100</u>高差(m)<u>10</u></p> <p>坡面描述：上邊坡有岩石出露，當其掉落時土石可能阻斷道路</p> <p>現地災害評估：<input type="checkbox"/>A級<input type="checkbox"/>B級<input checked="" type="checkbox"/>C級</p>	<p><input checked="" type="checkbox"/> 治理</p> <p>級配料</p> <p><input type="checkbox"/> 監測</p> <p><input checked="" type="checkbox"/> 管理</p> <p>事件前後管制</p> <p><input checked="" type="checkbox"/> 觀察</p>

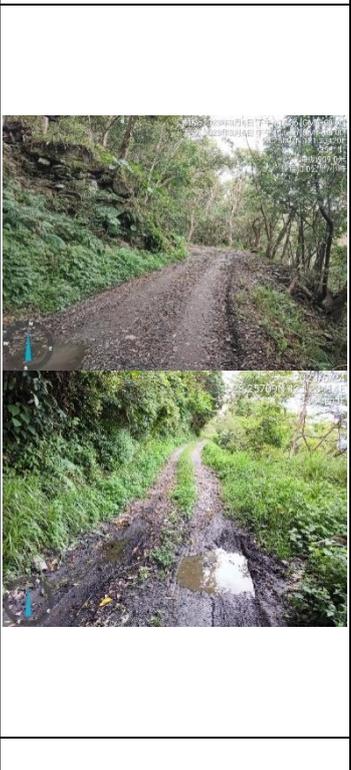
調查編號	災害類型	調查現況	處置對策	現地照片
F007	<ul style="list-style-type: none"> <input checked="" type="checkbox"/> 潛在大崩內 <input type="checkbox"/> 野溪蝕溝 <input type="checkbox"/> 潛在大崩內及蝕溝發育 <input type="checkbox"/> 順向坡 <input type="checkbox"/> 局部淺層崩塌與落石 <input type="checkbox"/> 局部破壞與其它 	<p>地表特徵調查</p> <p>活動特徵：<input type="checkbox"/>無毀損<input checked="" type="checkbox"/>龜裂<input checked="" type="checkbox"/>破碎<input type="checkbox"/>路面下陷 <input type="checkbox"/>路基淘空<input type="checkbox"/>過水路面<input type="checkbox"/>其他</p> <p>上邊坡：<input checked="" type="checkbox"/>無<input type="checkbox"/>崩塌<input type="checkbox"/>土層滑動<input type="checkbox"/>擋土牆受損 下邊坡：<input checked="" type="checkbox"/>無<input type="checkbox"/>崩塌<input type="checkbox"/>土層滑動<input type="checkbox"/>擋土牆受損</p> <p>路面排水有無：<input type="checkbox"/>縱向排水<input type="checkbox"/>橫向排水<input checked="" type="checkbox"/>無</p> <p>現場描述： 目前路段有下陷約有 1.8 公尺(坡度約 15%)且路面龜裂情形，現場無岩層出露</p> <p>現地災害評估：<input type="checkbox"/>A 級 <input checked="" type="checkbox"/>B 級 <input type="checkbox"/>C 級</p>	<ul style="list-style-type: none"> <input type="checkbox"/> 治理 <input type="checkbox"/> 監測 <input type="checkbox"/> 管理 <input checked="" type="checkbox"/> 觀察

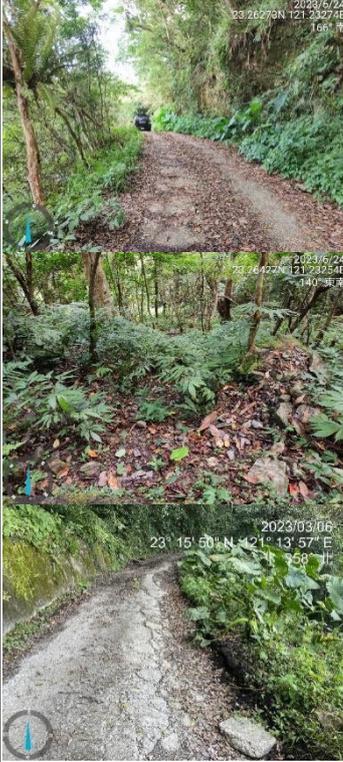
調查編號	災害類型	調查現況	處置對策	現地照片
F011	<input type="checkbox"/> 潛在大崩內 <input checked="" type="checkbox"/> 野溪蝕溝 <input type="checkbox"/> 潛在大崩內及蝕溝發育 <input type="checkbox"/> 順向坡 <input type="checkbox"/> 局部淺層崩塌與落石 <input type="checkbox"/> 局部破壞與其它	<p>地表特徵調查</p> <p>活動特徵：<input type="checkbox"/>無毀損<input type="checkbox"/>龜裂<input type="checkbox"/>破碎<input type="checkbox"/>路面下陷 <input type="checkbox"/>路基淘空 <input checked="" type="checkbox"/>過水路面<input type="checkbox"/>其他</p> <p>上邊坡：<input checked="" type="checkbox"/>無<input type="checkbox"/>崩塌<input type="checkbox"/>土層滑動<input type="checkbox"/>擋土牆受損 下邊坡：<input checked="" type="checkbox"/>無<input type="checkbox"/>崩塌<input type="checkbox"/>土層滑動<input type="checkbox"/>擋土牆受損 路面排水有無：<input type="checkbox"/>縱向排水<input type="checkbox"/>橫向排水<input checked="" type="checkbox"/>無</p> <p>現場描述： 目前蝕溝以過水路面方式通過，易於豪大雨期間，上游挾帶大量土砂順流而下時，而堆積於此。</p> <p>蝕溝調查</p> <p>兩側崩塌規模：<input checked="" type="checkbox"/>無明顯<input type="checkbox"/>小規模<input type="checkbox"/>明顯大面積 兩側崩塌殘土：<input checked="" type="checkbox"/>無明顯<input type="checkbox"/>有明顯<input type="checkbox"/>有大量殘土 危害方式：<input type="checkbox"/>無；<input checked="" type="checkbox"/>淤埋；<input type="checkbox"/>沖刷；</p> <p>蝕溝描述： 目前蝕溝以過水路面方式通過，易於豪大雨期間，上游挾帶大量土砂順流而下時，堆積路面</p> <p>現地災害評估：<input checked="" type="checkbox"/>A級 <input type="checkbox"/>B級 <input type="checkbox"/>C級</p>	<input type="checkbox"/> 治理 <input type="checkbox"/> 監測 <input checked="" type="checkbox"/> 管理 事件前後管制/警告標示 <input checked="" type="checkbox"/> 觀察

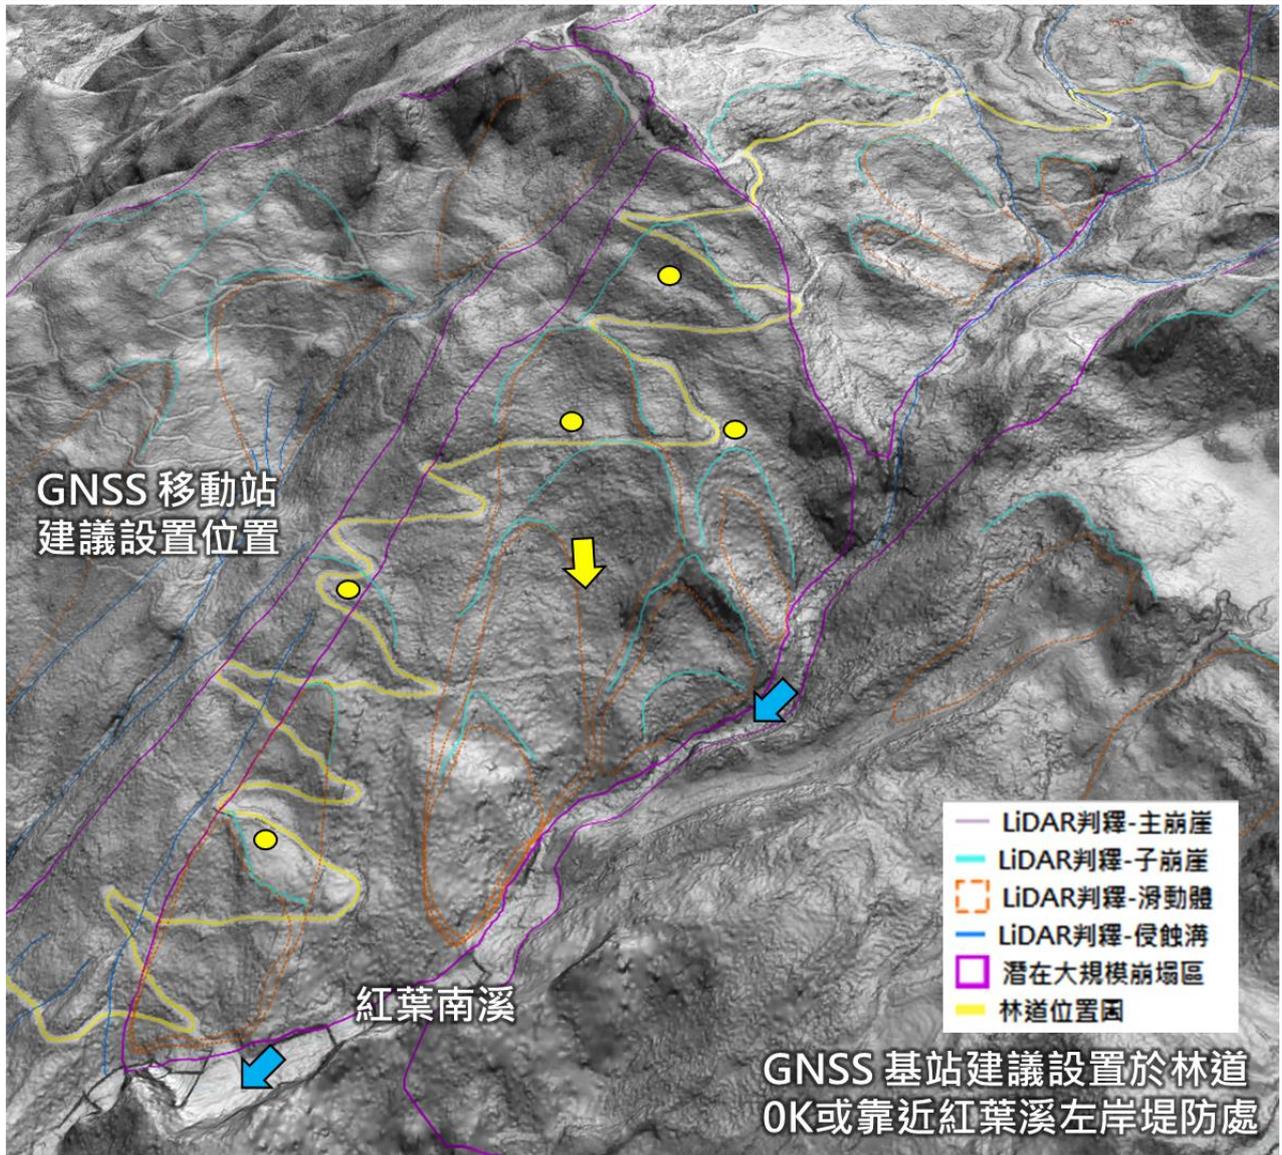
圖 6-3-1、瑞穗林道建議執行監測區 3K-6.5K 間(視意圖)

針對前項調查之 105 處調查區位，這些調查區位有些屬於同一坡體或有相互連貫性，因此各林道工程與監測對策採用各區段進行分析與建議研擬，共分為 36 個區段。再根據林業經營、居民(其他)使用與災害風險的考量下，依評估結果林道處理順序分為 A 立即處理、B 優先處理、C 需注意及 D 待觀察等四級，當中以 A 立即處理作為後續優先監測區位，如瑞穗林道 3K~6.5K 與中平林道 7K 之變動邊坡。由於近期瑞穗林道 12K 出新設電信基地台，故訊號可達 12K~15K 周邊，可建議後續提報於交通部中央氣象署進行雨量站設置之評估需求，除水文觀測分析外，亦可做為防災與林道管制需求。

目前多處調查點位於大規模崩塌範圍內，但目前大規模崩塌之全面性整治工程所費不貲，考量經濟與成效考量下，較不建議進行。惟因目前活動性顯著，對於林道通行易造成阻斷，建議路面以維持安全通行，因此在對策上，建議監測與配合道路管制為主，於豪大雨期間禁止車輛進入，故以交通管制並待事件過後並確認安全無虞再允通行。另在監測工作上，因調查點位地處偏僻無網路訊號無法進行即時傳輸，可設置地表監測定期收錄資料或設置位移樁定期進行量測，以瞭解其長期位移變化速度。
