林田山 143 林班溪溝治理工程

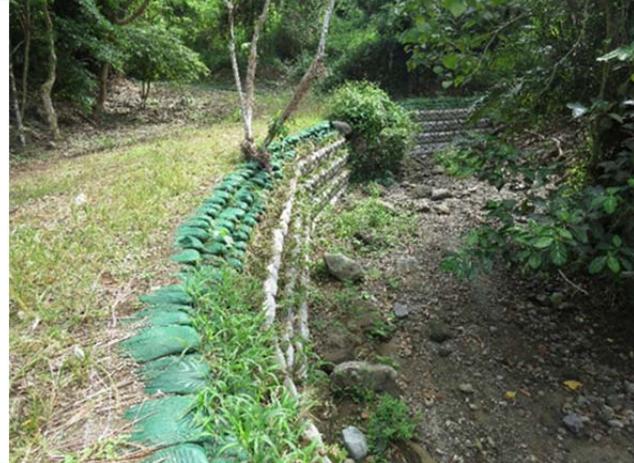
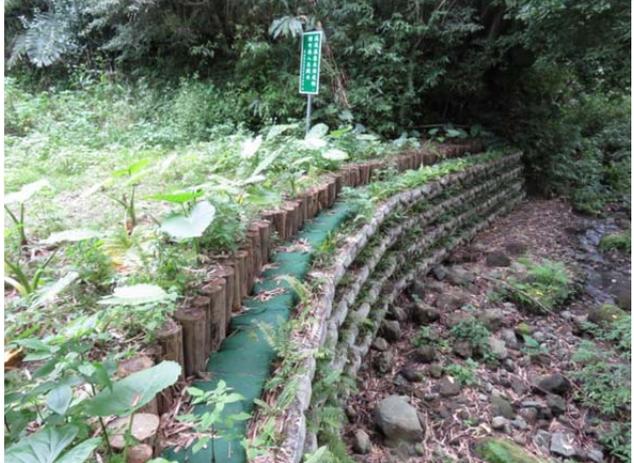
107.12 工區下游新設護岸	107.12 工區下游新設護岸

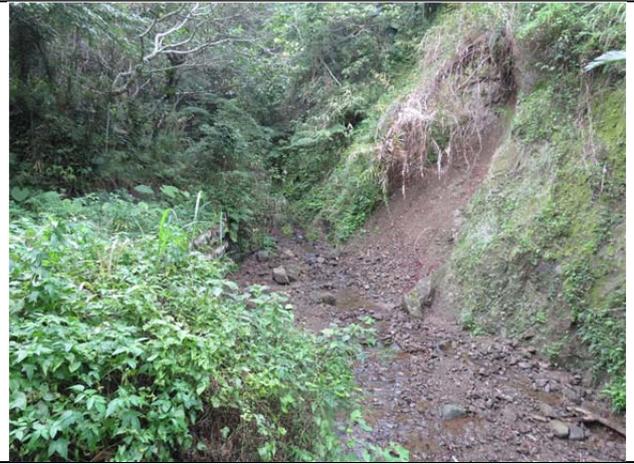
完工後四個月執行維護管理階段，查核生態友善措施成效及棲地恢復情形，右岸堤岸上植被持續恢復，覆蓋之稻草蓆已生長草生植被，有附近居民於此處種植落花生、絲瓜等農作物；施工期間左岸因大雨而崩塌區域，檢核作業時現場尚有零星土石滑落，崩塌地周邊有少量攀藤植物附生，土袋溝上方有大量草本植被生長覆蓋；溪床部分，目前水量較小，行水區以左側河床為主，水色清澈，維護管理現場作業時記錄有日本樹蛙、臺灣石魚賓棲息於其間。

107.12 左岸崩塌地自然回復情形	107.12 右岸護岸上植被恢復情形

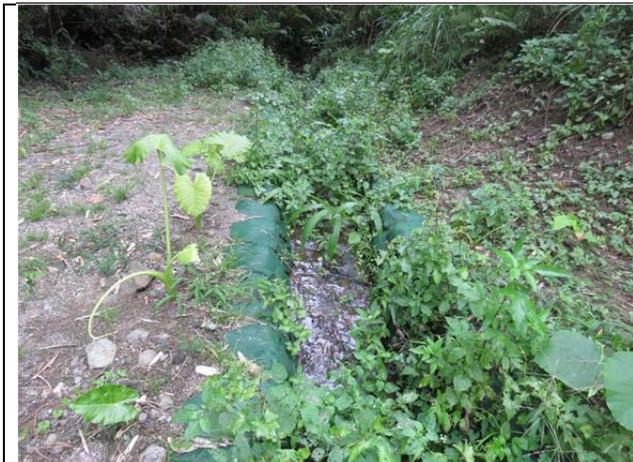
107.12 湧泉土袋溝植被生長

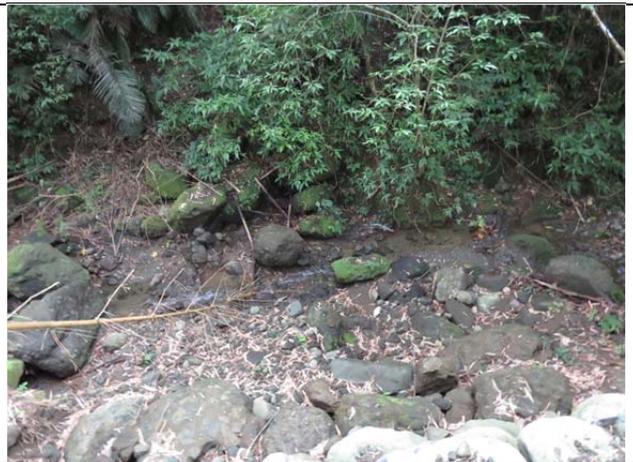
107.12 護岸下溪床底質保全良好

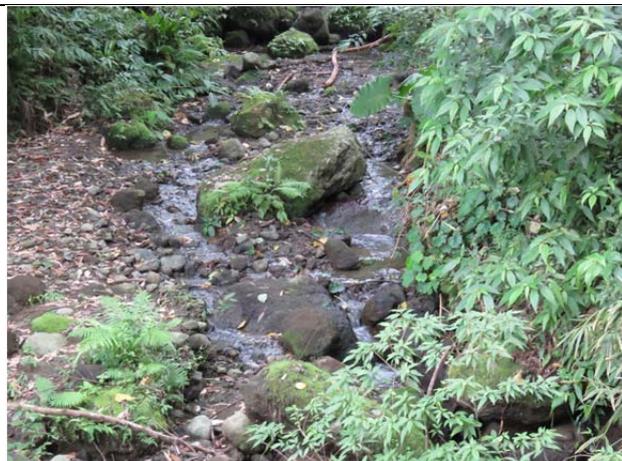
107.12 護岸下溪流狀態

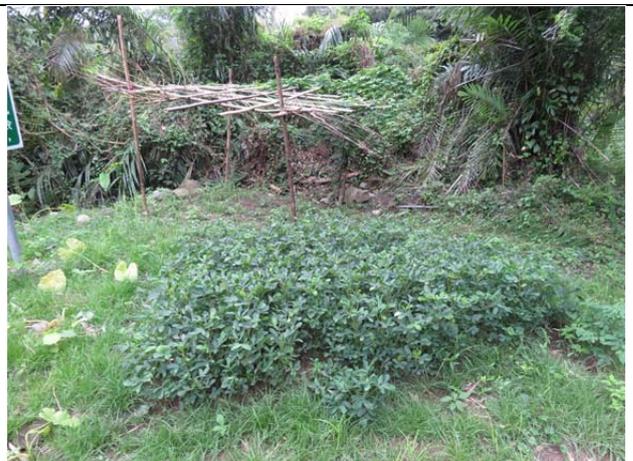
107.12 附近居民栽植農作物

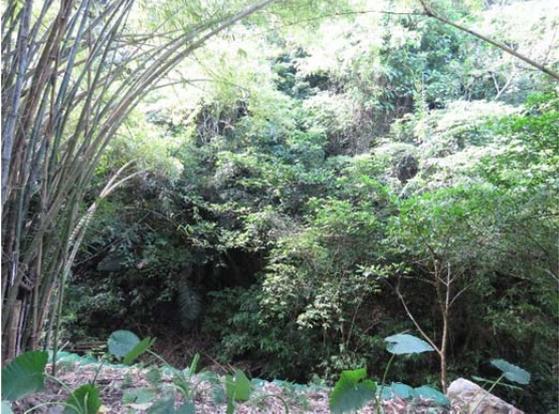
生態保育措施	執行狀況	照片
1. 左岸天然闊葉林	施工時限制使用右岸區域，施工便道自右岸檸檬原開設，工程未干擾溪床左側區域。

<p>左岸植被(拍攝日期：107.08.20)</p>

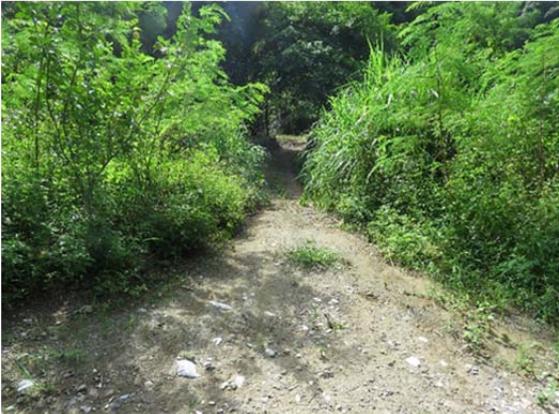
<p>施工便道(拍攝日期：107.08.20)</p>
2. 維持原始溪流狀態	溪床塊石除作砌石護岸外，其餘皆全數現地保留。

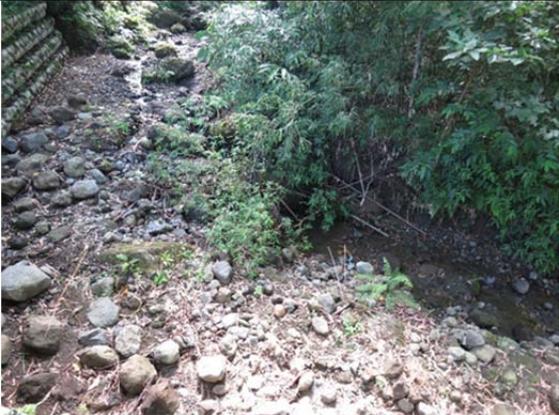
<p>原始溪流(拍攝日期：107.08.20)</p>

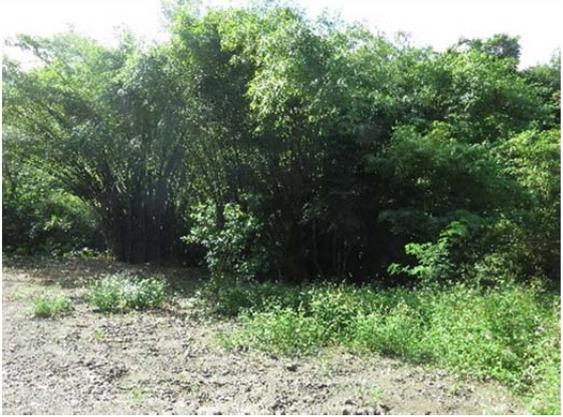
生態保育措施	執行狀況	照片
3.保全竹叢及樹木	<p>施工中以黃色警示帶標示保全竹叢及大樹，施工後保全對象皆未受施工干擾。</p>

<p>全竹叢(拍攝日期：107.08.20)</p>

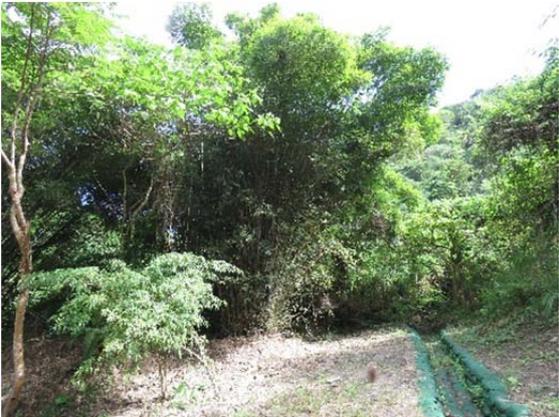
<p>保全樹木(拍攝日期：107.08.20)</p>
4.保全湧泉	<p>施工中湧泉周邊以警示帶標示，工程為干擾此區域。</p>

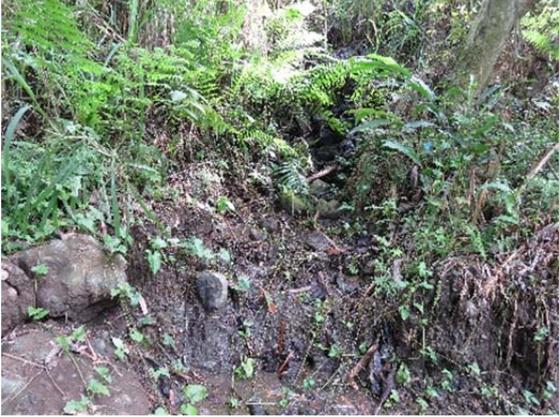
<p>保全湧泉(拍攝日期：107.08.20)</p>

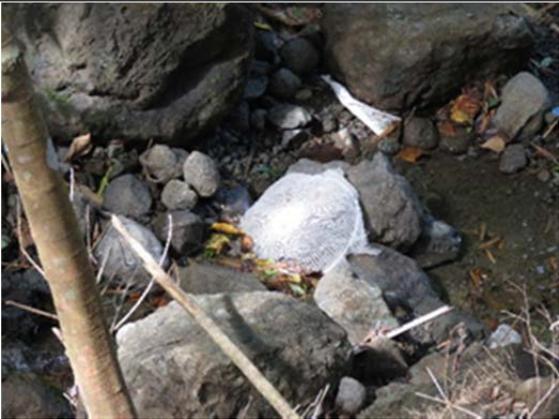
生態保育措施	執行狀況	照片
5.環境衛生	完工後檢核於溪床發現民生廢棄物，已匯報承辦，並請施工廠商處理。

<p data-bbox="774 683 1404 725">溪床民生廢棄物(拍攝日期:107.08.20)</p>
