九岸溪南坑加強工程

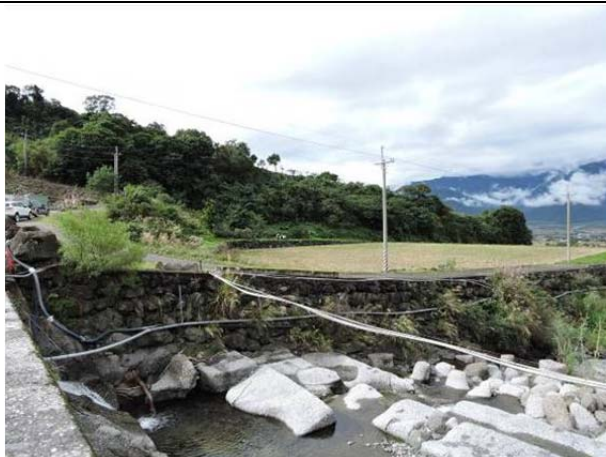
106 年 12 月 22 日執行施工前生態檢核，工區為過水路面，路面涵管已有堵塞，下游水墊亦損毀，上下游溪流因過水路面而落差約 3m，兩岸既有護岸灘地密生象草叢或裸露，無原生濱水帶植被；溪水清澈而豐沛，於緩流之水窪內記錄有淡水蟹及臺灣石魚賓苗，河道內植被以象草為優勢。植被右岸為陽性先驅雜木林，左岸為農田，現勘時記錄有大冠鷲、紅嘴黑鴨及大卷尾等鳥類。

既有護坦、護岸及左岸農田環境

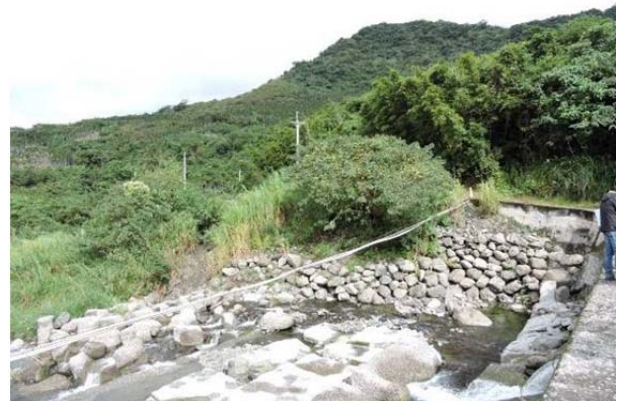
右岸象草叢及雜木林

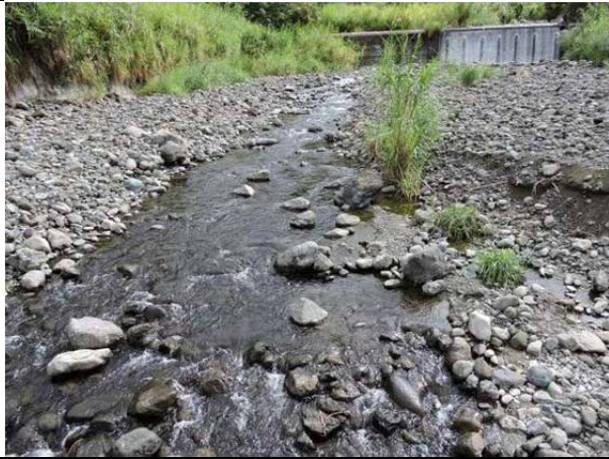
工程治理河段底質環境

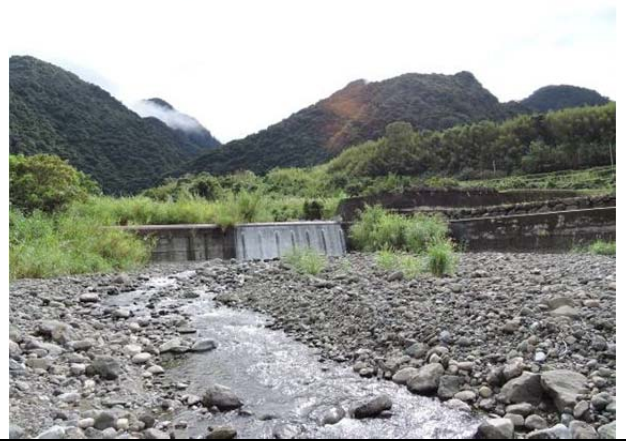
上游既有構造物形成落差

1. 完工後工程範圍內仍多處裸露區塊，易造成入侵植物大量生長，於維管階段可發現大片的象草、大花咸豐草及香澤蘭等入侵種生長。右岸為原先栽植樹苗之區域，由於環境較為開闊，使得入侵植物進入生長。建議定期進行除草除蔓作業，待栽植樹苗或天然下種之苗木(山芙蓉、山黃麻)生長穩定後可停止。
2. 周邊鄰近山區，為野生動物棲息及覓食之環境，因此林中可見當地居民放置獸夾，捕捉野生動物。維管階段發現右岸森林中有當地居民放置獸夾，且夾斷一隻臺灣獼猴上肢手掌，由於當地仍為野生動物棲息及覓食之環境，人類與動物間應相互尊重，有關單位應對當地居民進行相關宣導，不得任意濫捕及傷害野生動物，並邀請當居民一同保護當地動物生態環境，以維持環境生物之生態連結性。
3. 目前水域環境可見蝌蚪及魚苗活動，惟上游早期施設之構造物落差過大，易造成魚類上溯困難，使得上下游水域生物交流受阻。未來可編列相關經費，在可維持防砂功能之情況下，經詳細評估可破除壩體或在構造物下方設置動物通道。

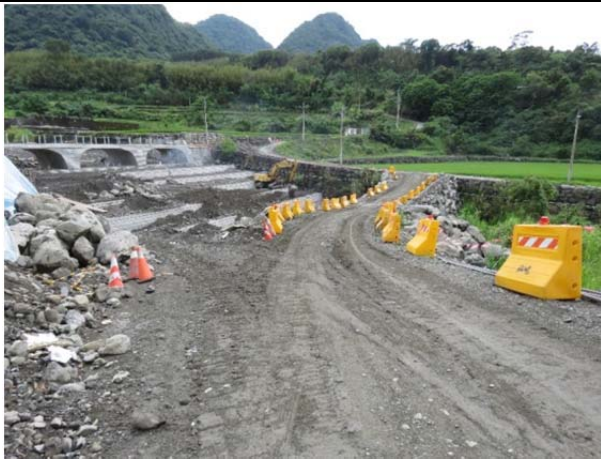
既有護坦、護岸及左岸農田環境

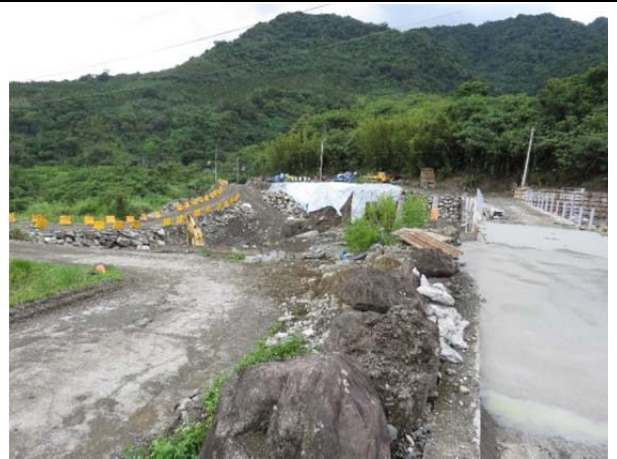
右岸象草叢及雜木林

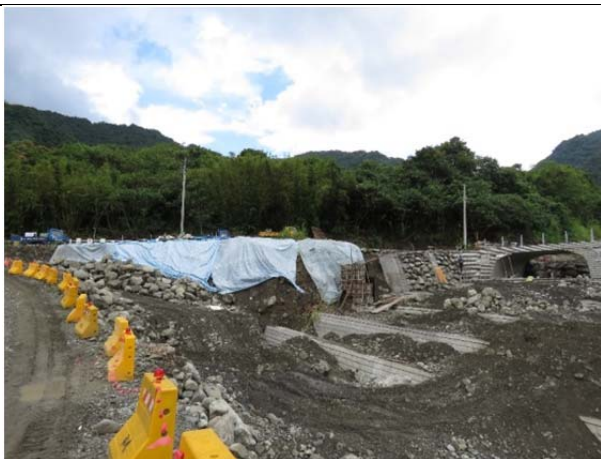
工程治理河段底質環境

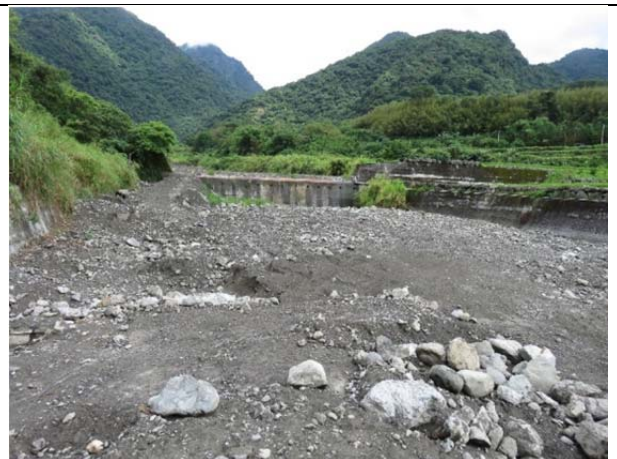
上游既有構造物形成落差

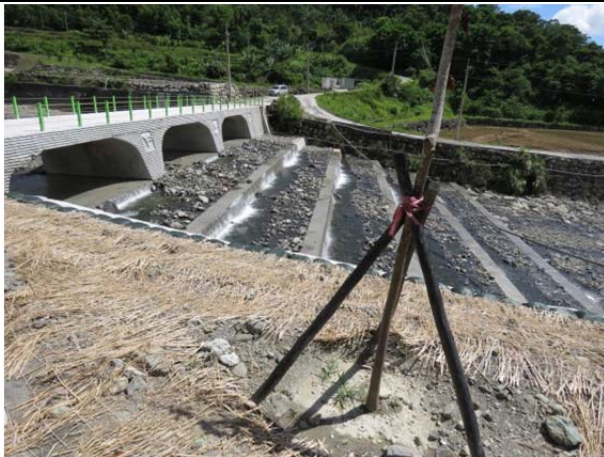
既有護坦、護岸及左岸農田環境

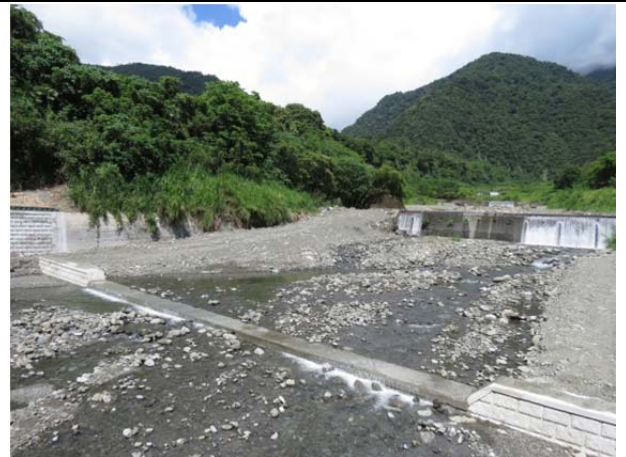
右岸象草叢及雜木林

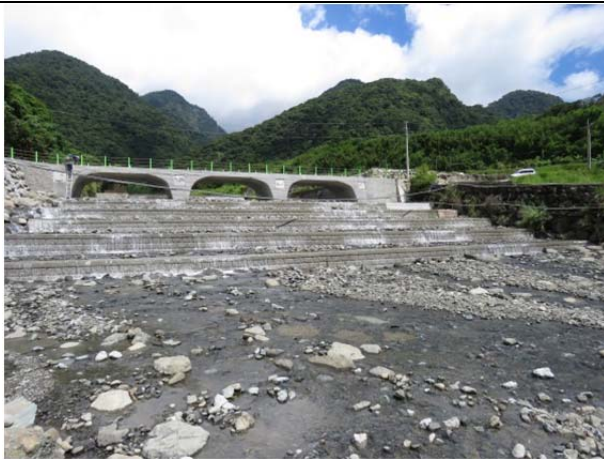
工程治理河段底質環境

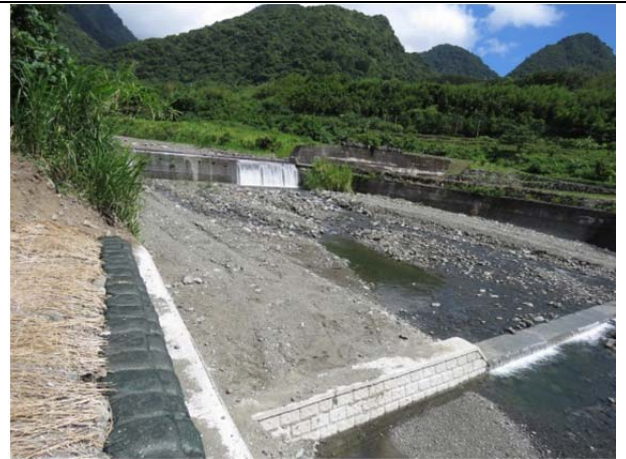
上游既有構造物形成落差

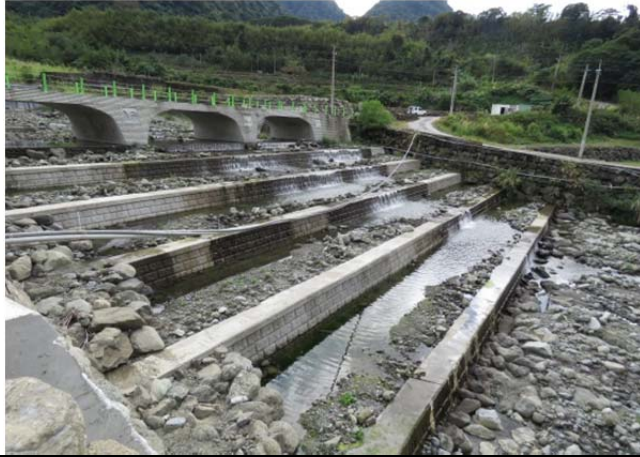
既有護坦、護岸及左岸農田環境

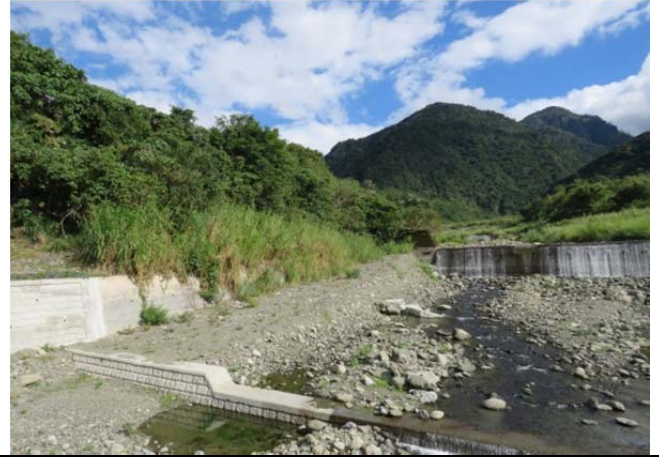
右岸象草叢及雜木林

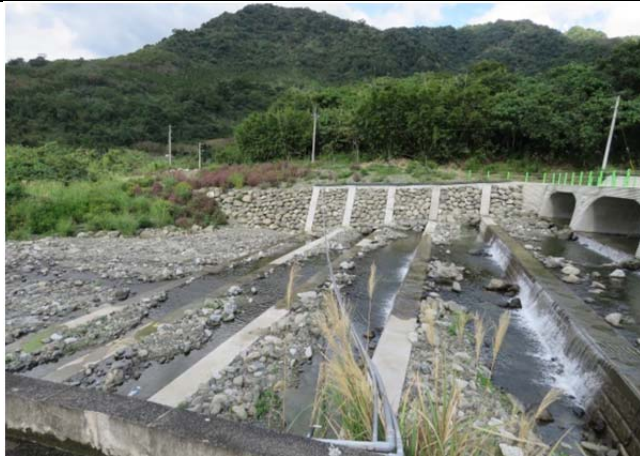
工程溪段底質環境

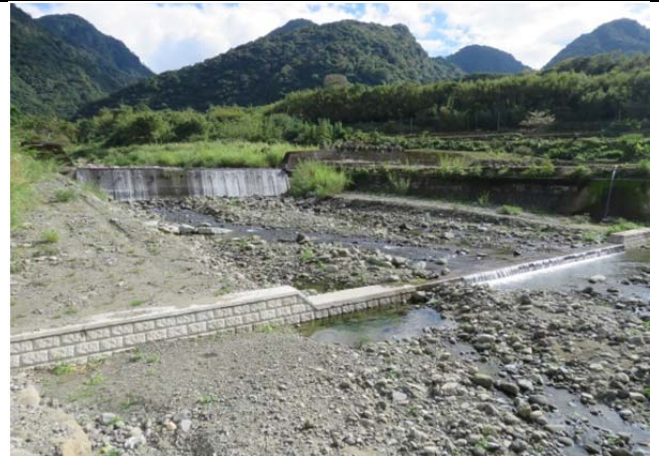
上游既有構造物形成落差

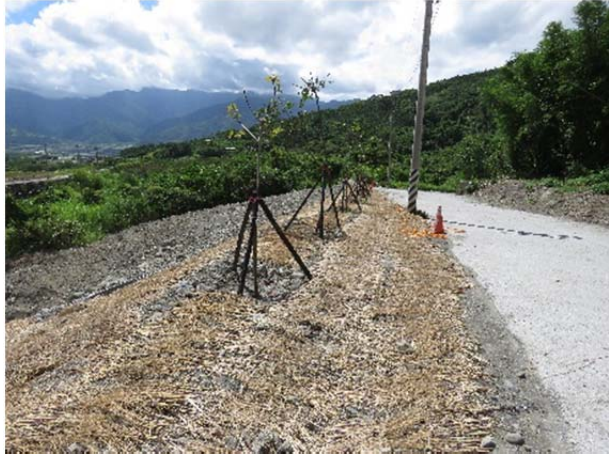
生態保育措施	狀況摘要	照片
<p>[補償]種植原生或不具入侵性之植種並鋪設稻草蓆減少塵土飛揚。</p>	<p>工區堤岸上裸露地鋪設稻草蓆並栽植樹木。</p>

<p>鋪設稻草蓆(拍攝日期：107.07.18)</p>
