林田山 154 林班(巴朗溪)集水區 調查規劃

成果報告書

委託單位:農業委員會林務局花蓮林區管理處

執行單位: 財團法人成大研究發展基金會

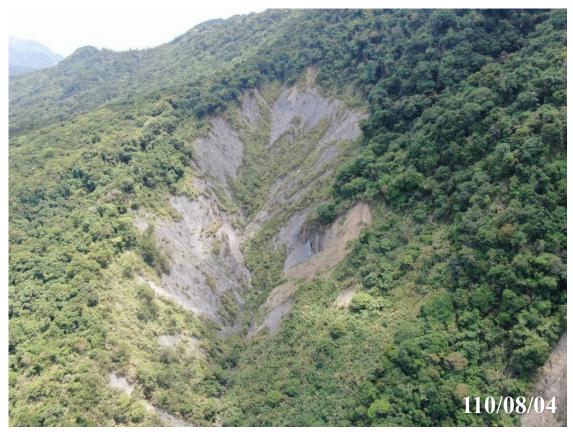
圖 2-2、林田山事業區 154 林班舊有崩塌地坡面裸露照片

本區崩塌地多位於林田山事業區 154 林班地內,為下游主要土砂來源,其中自民國74年即已存在之崩塌地,近年因110年0418地震導致崩塌邊緣擴大,目前崩塌地面積約5.2 公頃(如圖2-2),崩塌最大寬度約160公尺,最大長度約500公尺,最大崩塌擴大深度約在7~10公尺間,崩塌坡面殘土尚未穩定。後續參照林務局「國有林大規模崩塌潛勢區判釋與危險度評估計畫」中,更已將該崩塌地及其周圍判釋為花蓮縣光復鄉D032潛在大規模崩塌區,其潛在大規模崩塌區域範圍與規模更大,花蓮縣-光復鄉-D032面積約33.72公頃,平均坡度約33.21度,寬約540公尺,長約800公尺,高程差約430公尺。另由於該崩塌地坡度極陡(多為六級坡),又因新社斷層通過本崩塌地(如圖2-3),使本區地質條件相對脆弱且破碎,加上泥岩區岩盤出露使植生立地條件較差,未來持續擴大機率相當高。

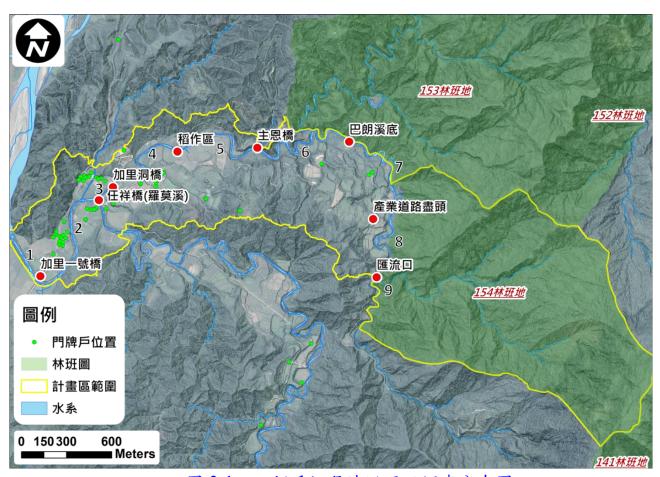
圖 3-1、巴朗溪河段沖淤現況調查分布圖

本項目調查之方式係將巴朗溪分為 9 個河段進行調查,各河段分布情形如圖 3-1 及表 3-1 所示,而各河段調查標的包括:河岸侵蝕情形、河床下刷或淤積情形、河道構造物現況、流心與流向變化、支流匯流狀況、河道坡度等狀況。經本計畫調查各河段,相關調查成果如後所述,然就巴朗溪河道現況整體而言,巴朗溪中上游段河床均有細顆粒泥質土砂淤積狀況,其土砂材料豐富,中下游段多已施作護岸與固床工等保護工程,主要以淤積為主要致災原因,下游稻作

區河道河道坡度趨緩,且河道土砂多為細顆粒土砂淤積,淤積嚴重之程度已影響排洪通水能力,易使巴朗溪溢堤進而危害下游主要保全對象,包括下游社區、農地與交通要道等,將以50cm區分略為淤積與淤積,彙整如下表3-1所示。

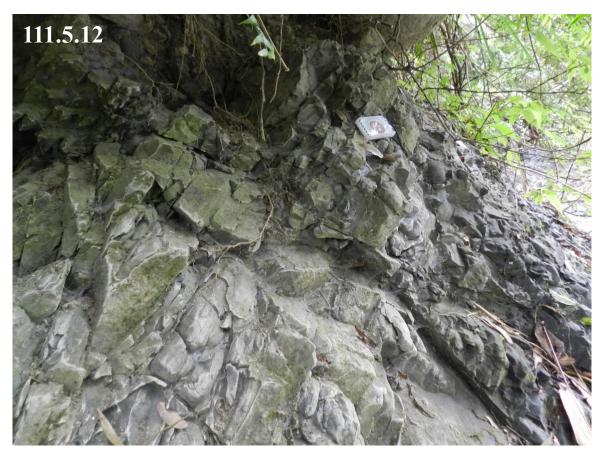
圖 3-12、位於花蓮縣-光復鄉-D014 趾部北側的露頭

註:位態為(N30°E,30°W),向東北拍攝,照片右側泥質含量較高

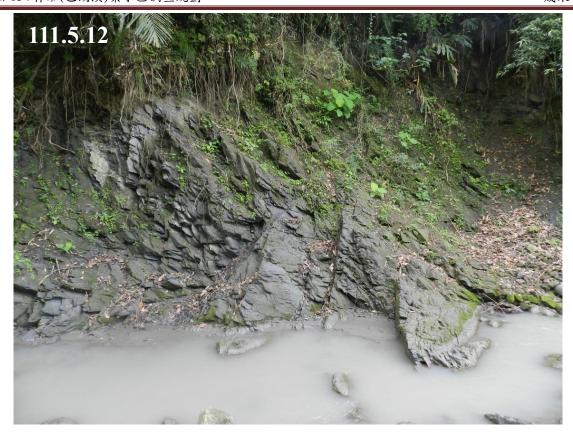
圖 3-13、位於花蓮縣-光復鄉-D014 趾部南側的露頭

註:位態為(N40°E,60°W),向南拍攝,以頁岩為主

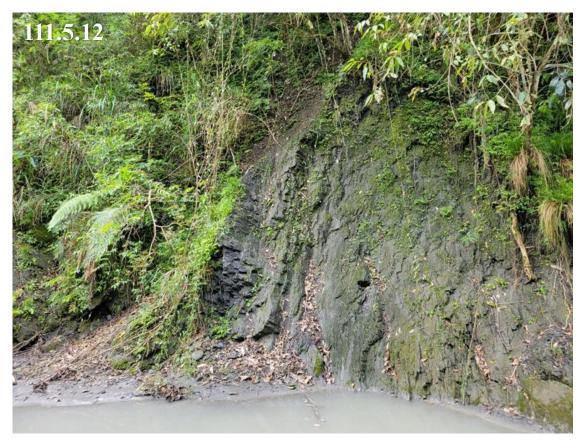
圖 3-14、位於花蓮縣-光復鄉-D014 範圍外南側的露頭

註:(N20°E,58°W),向北拍攝,以頁岩為主

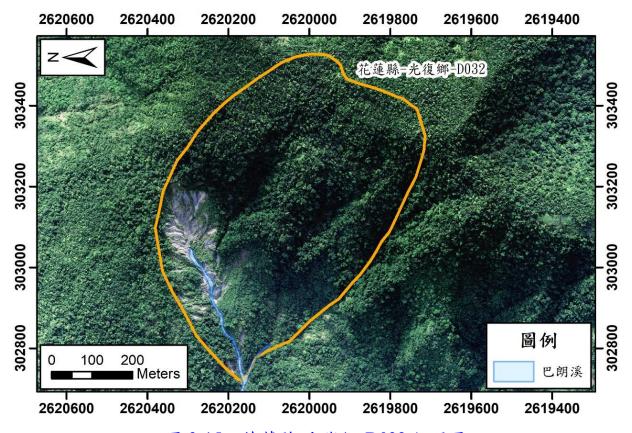
圖 3-15、花蓮縣-光復鄉-D032 航照圖

花蓮縣-光復鄉-D032 在 99 年 7 月 8 日所拍攝的航照圖中,坡趾鄰近巴朗溪為裸露邊坡與草生坡,範圍內其餘區域植生狀態良好,推測可能較不穩定區域為鄰近巴朗溪之邊坡(圖 3-15)。

註:拍攝時間為99年7月8日

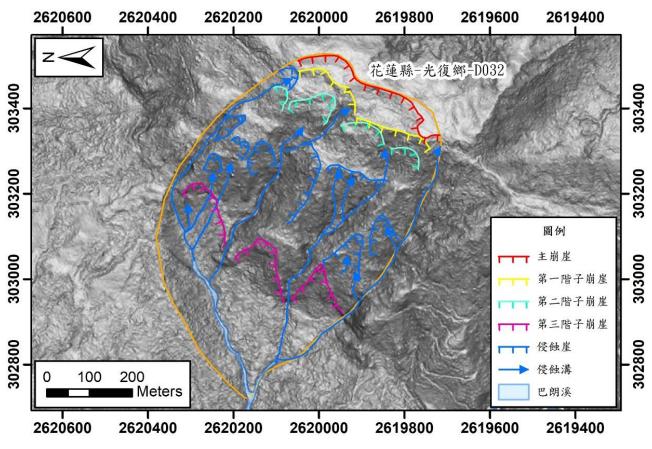
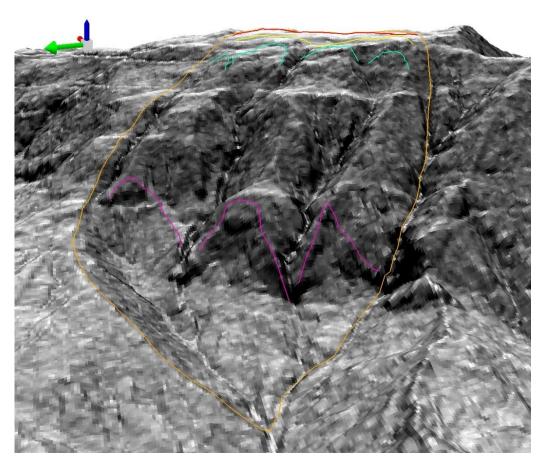
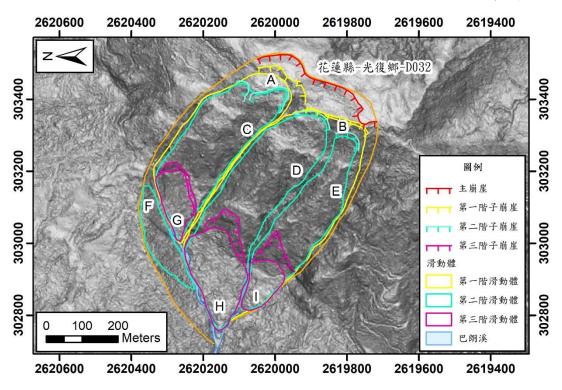
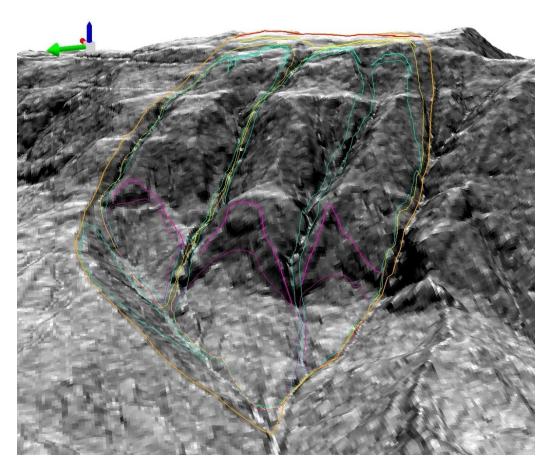
H區及I區,H區2側受到蝕溝與河流影響,為可能較活躍區域,I區2側受到 蝕溝與河流影響,但其坡度較G區及H區平緩,推測活躍程度可能較G區及H 區等2區域低。F區位於坡面趾部,屬於坡向向東區域之裸露範圍,因此畫為 第二階滑動體(青線範圍),為較活躍區域。將可能較活躍區域資本資料整理於 表3-8。坡面內水系多平行發育,因此至近冠部處形成雙溝同源現象,主要4條 侵蝕溝在近冠部造成2處第一階子崩崖。4條侵蝕溝中,較北側的2條侵蝕溝匯 流後形成東北-西南向的河道,與地層走向相近;較南側的2條侵蝕溝匯流後使 河道轉為近東-西向。

綜合判釋結果,坡面東側冠部近山脊,下邊界為西側河岸,兩側邊界為蝕溝,主崩崖及子崩崖明顯,坡面平均坡度約 33.21 度。可能較為活躍區域為 F區、G區及 H區,由高精度數值地形推測活動性較高區域鄰近坡趾或侵蝕溝周邊,以舊有崩塌擴大或舊有崩塌再次活動為主。

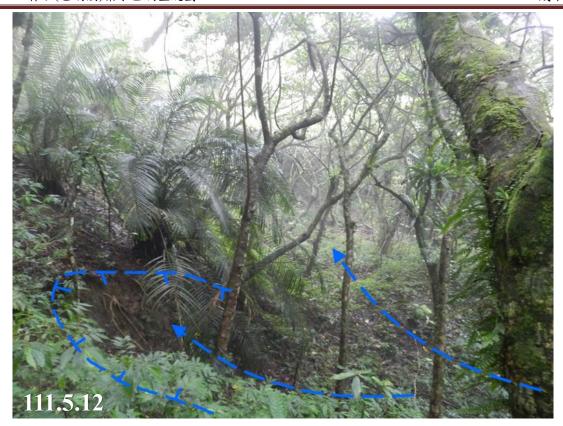
圖 3-26、花蓮縣-光復鄉-D032 現場調查點 3

調查點 3(圖 3-26)位於主崩崖向西南拍攝,蝕溝(藍色虛線箭頭)發育至冠部 形成侵蝕崖(藍色虛線,短線表示下坡方向),蝕溝調查時未有流水,但 2 條蝕 溝匯流區域地表有部分積水泥濘,拍攝時所在位置周邊地表除照片左側侵蝕崖 外沒有明顯裂隙或地形落差。

註:向南拍攝,侵蝕溝發育至冠部形成侵蝕崖

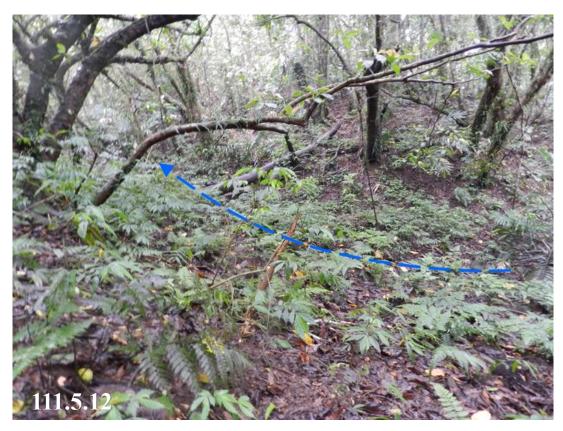
圖 3-27、花蓮縣-光復鄉-D032 現場調查點 4

註:向西拍攝,冠部侵蝕溝,與調查點7為不同侵蝕溝分支

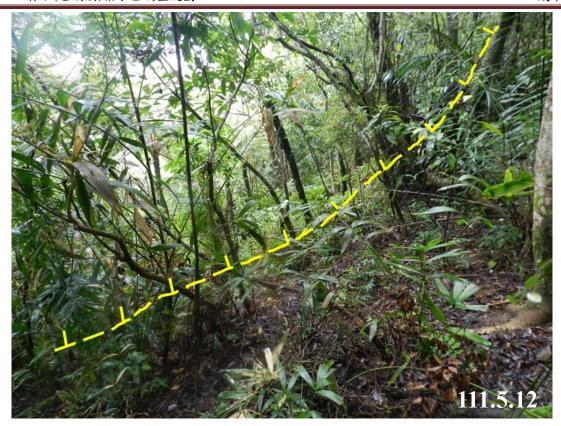
圖 3-29、花蓮縣-光復鄉-D032 現場調查點 6

註:向西拍攝南側第一階子崩崖,此處高差約50公尺

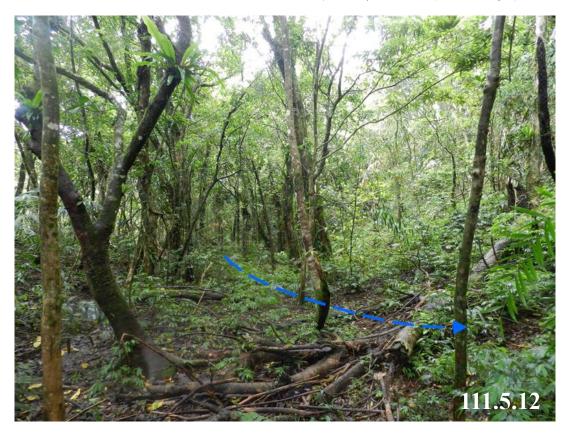
圖 3-30、花蓮縣-光復鄉-D032 現場調查點 7

註:向東拍攝冠部侵蝕溝,與現場調查點4為不同侵蝕溝分支

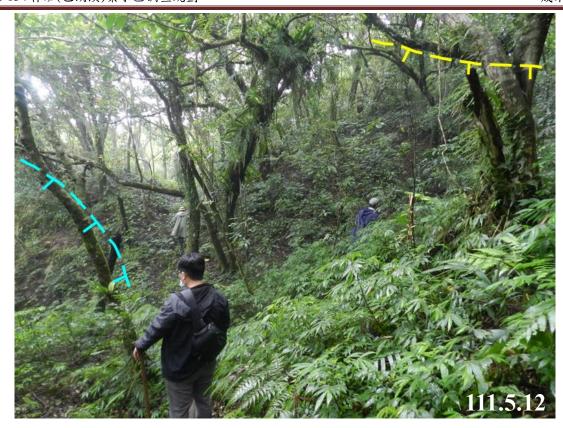
圖 3-31、花蓮縣-光復鄉-D032 現場調查點 8

調查點 8(圖 3-31)位於北側第一階子崩崖與第二階子崩崖間,為調查點 2下方,向東北拍攝,第一階子崩崖約位於黃色虛線處(短線表示下坡方向),與調查點 2 為相同第一階子崩崖,第二階子崩崖約位於青色虛線處(短線表示下坡方向),拍攝處為蝕溝旁。第二階子崩崖頂部無明顯現生活動之裂隙或尺度較小之崖面。

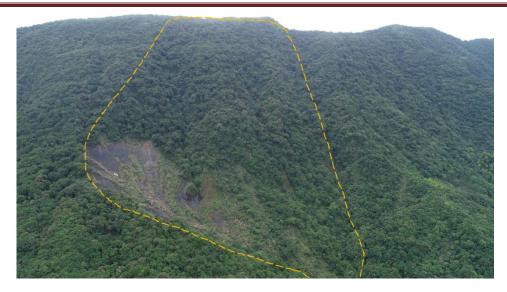
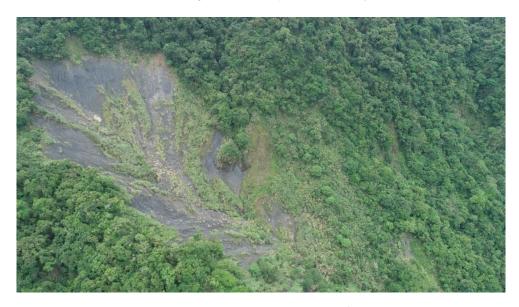
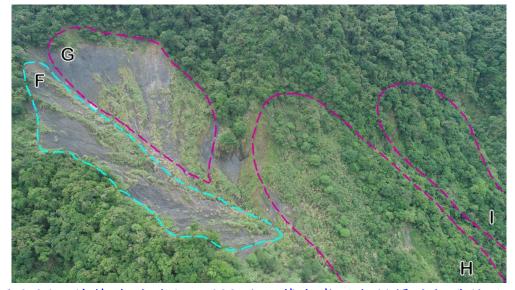
註:向北拍攝,照片右側為坡面北側第一階子崩崖(調查點 2)與其下方左側第二階子崩崖以現場空拍確認坡面趾部現況,並用以對照及檢核判釋成果,圖 3-32、圖 3-33 及圖 3-34 顯示第二階滑動體 F 區及 G 區多為裸露狀態,H 區目前植被覆蓋,植被多為草本植物,I 區目前植被覆蓋,植被多為木本植物,因此推測該處坡面較活躍第二階滑動體為 F 區、G 區及 H 區。現場調查地質資料方面,冠部皆為風化層覆蓋,無法確實判斷所屬岩性。由空拍觀察坡面裸露位置之岩性,顯示第二階滑動體 F 區、G 區及 H 區為灰色至灰黑色砂頁岩互層及泥岩,因此團隊認為花蓮縣-光復鄉-D032 趾部岩層為八里灣層泰源段。

綜合以上判釋與現場調查資料,花蓮縣-光復鄉-D032 坡面所在區域經由高精度數值地形所判釋出的各階崩崖位置與現場調查非常相近。在冠部的現場調查顯示冠部、第一階子崩崖及部分第二階子崩崖周邊並無明顯現生張力裂隙或崖面,且植物相完整,推測冠部在近年內可能沒有明顯活動。因此推估花蓮縣-光復鄉-D032 在早期可能發生過整體大規模滑動,而產生地形特徵,但在近年內沒有發生整體大規模滑動,可能活動型態為分區受侵蝕溝或河流侵蝕影響的舊有崩塌擴大或舊有崩塌持續崩塌等淺層崩塌類型。

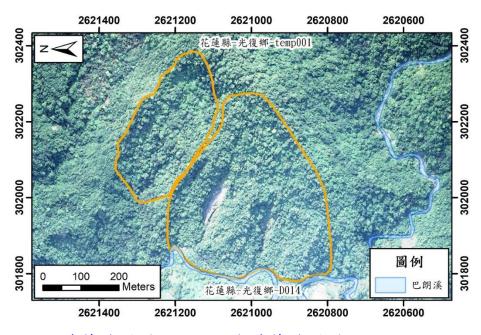
圖 3-35、花蓮縣-光復鄉-D014 與花蓮縣-光復鄉-temp001 航照圖

在99年7月8日所拍攝的航照圖中,花蓮縣-光復鄉-D014有2處呈現長橢圓型的舊有崩塌,呈現裸露狀態,範圍內其餘區域植生狀態良好,推測可能較不穩定區域為舊有崩塌周邊(圖 3-35)。花蓮縣-光復鄉-temp001 範圍內植生狀態良好,但地形具有明顯凹陷,可能曾經發生過崩塌事件(圖 3-35)。

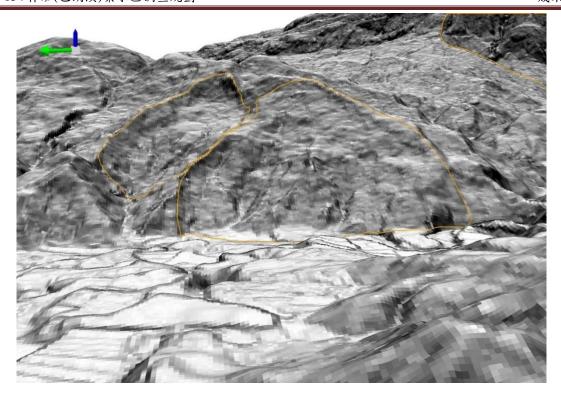
圖 3-38、花蓮縣-光復鄉-D014 範圍 3 維坡度圖

註:花蓮縣-光復鄉-D014坡度變化較小,花蓮縣-光復鄉-temp001地形明顯凹陷 細部特徵中(圖 3-39 及圖 3-40),花蓮縣-光復鄉-D014 冠部主崩崖(紅線)明顯連續性佳,外型略呈圓弧狀,主要包覆2處延伸較長的第一階子崩崖(黃線),為北側與中央之第一階子崩崖。第一階子崩崖分為 3 區,最南側的第一階子崩崖(黃線)下方坡度變化不大,可能與趾部受到階地堆積層保護有關,使其下方區域略分為西偏北向與西向,而第二階子崩崖(青線)方向較接近西偏北向,為河岸攻擊坡。位於北側與中央的第一階子崩崖(黃線)受到侵蝕溝發育與趾部河流影響,其下方坡度變化較明顯,第二階子崩崖(青線)亦較明顯,甚至發育至第三階(紫線)與第四階子崩崖(褐線)。坡面侵蝕溝發育明顯,因此發育多處侵蝕崖(藍線)。

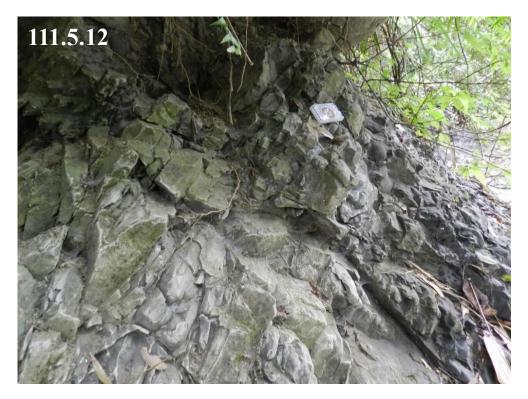
圖 3-44、花蓮縣-光復鄉-D014 周邊現場調查點 9

調查點 9 位於花蓮縣-光復鄉-D014 北側趾部,照片面向東北,該處所量測之位態為(N30°E,30°W),岩性為灰色砂頁岩互層,部分位置泥質含量較高,應為八里灣層泰源段,如圖 3-44。露頭厚度約 1.5~2 公尺,以傾斜儀為界,左側為含砂量較高之砂頁互層,砂層最大厚度約 10 公分,為細砂至粉砂;右側含泥量較高分層不明顯。

註:向北拍攝,八里灣層砂頁互層出露

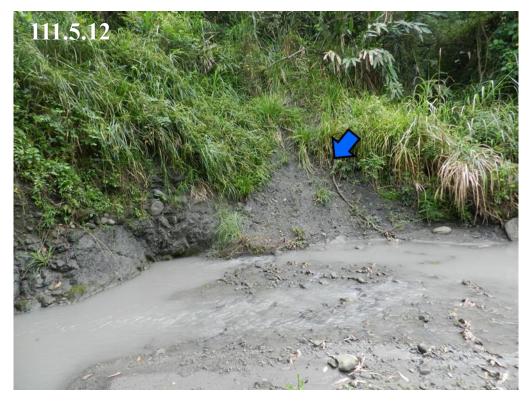
圖 3-45、花蓮縣-光復鄉-D014 周邊現場調查點 10

調查點 10 向東拍攝坡趾,位於巴朗溪的攻擊坡為侵蝕溝造成的堆積區,藍色箭頭處為層面出露,如圖 3-45。

註:為侵蝕溝下方的堆積區,藍色箭頭區域為層面出露

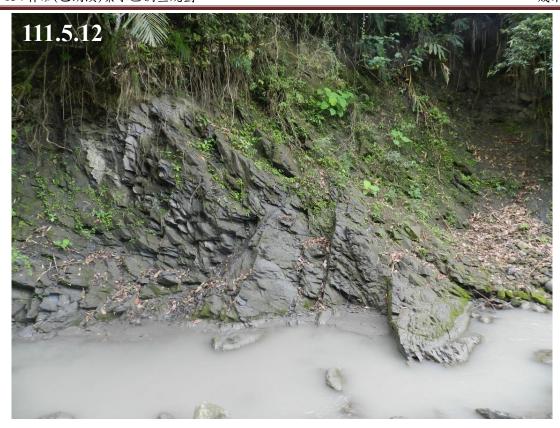
調查點 11 位於花蓮縣-光復鄉-D014 南側趾部,該處所量測之位態為 (N40°E,60°W),岩性為灰至灰黑色頁岩,應為八里灣層泰源段,如圖 3-46。露頭厚度約 2~3 公尺,頁岩厚度不一,最厚達 15~20 公分。

圖 3-46、花蓮縣-光復鄉-D014 周邊現場調查點 11 註:向南拍攝,八里灣層砂頁互層出露,坡面位於順向坡

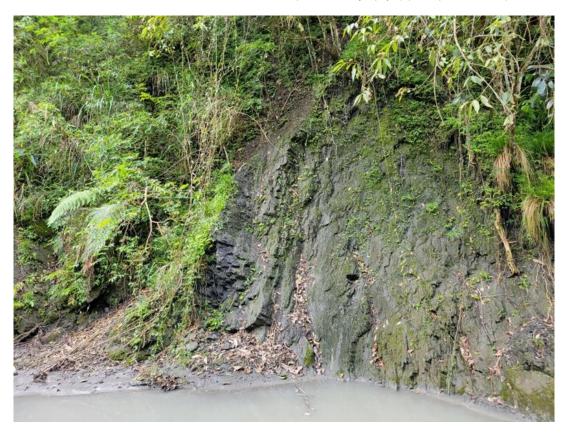
圖 3-47、花蓮縣-光復鄉-D014 周邊現場調查點 12

調查點 12 位於坡面南側範圍外,該處所量測之位態為(N20°E,58°W), 岩性為灰色砂頁岩互層,應為八里灣層泰源段,如圖 3-47。露頭厚度約 1.5~2 公尺,頁岩最大厚度約 20~25 公分,向下漸薄。 由調查點 9 到調查點 12 可知,花蓮縣-光復鄉-D014 與花蓮縣-光復鄉-temp001 所在位置為順向坡且坡趾未見光。

註:向南拍攝,八里灣層砂頁互層出露,坡面位於順向坡

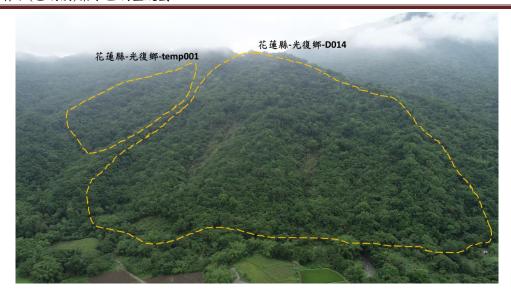
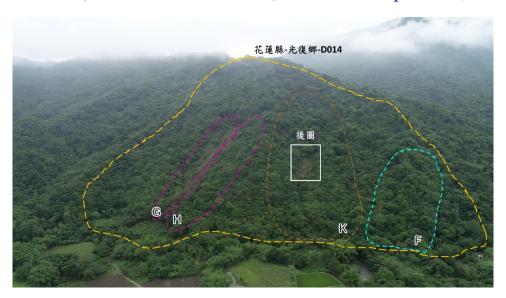
註:巴朗溪支流會合處,北側支流(N)為花蓮縣-光復鄉-D032下游,水色混濁 依據現場空拍(圖 3-50、圖 3-51 及圖 3-52)檢視花蓮縣-光復鄉-D014 與花蓮縣-光復鄉-temp001 坡面現況,並用以對照及檢核判釋成果,花蓮縣-光復鄉-D014 坡面上 2 處較明顯的舊有崩塌,坡面北側的舊有崩塌目前植生較密 (滑動體 G 區),如圖 3-50 及圖 3-51,坡面中央的舊有崩塌冠部裸露(滑動體 K 區內),如圖 3-52。花蓮縣-光復鄉-temp001 目前植生密集,坡面上沒有舊有崩塌,如圖 3-50。

綜合以上判釋與現場調查資料,花蓮縣-光復鄉-D014 與花蓮縣-光復鄉-temp001 位於順向坡,坡趾未見光。經由高精度數值地形所判釋出的各階崩崖與現場空拍所見樹冠落差位置大致吻合,因此推測花蓮縣-光復鄉-D014 與花蓮縣-光復鄉-temp001 在近年內沒有發生整體大規模滑動,可能為受侵蝕溝或河流侵蝕影響的淺層崩塌型態。

圖 3-50、花蓮縣-光復鄉-D014 與花蓮縣-光復鄉-temp001 全景空拍圖

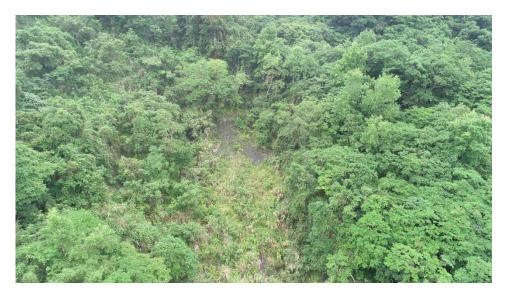
圖 3-52、花蓮縣-光復鄉-D014 中第四階滑動體 K 區裸露區域空拍照

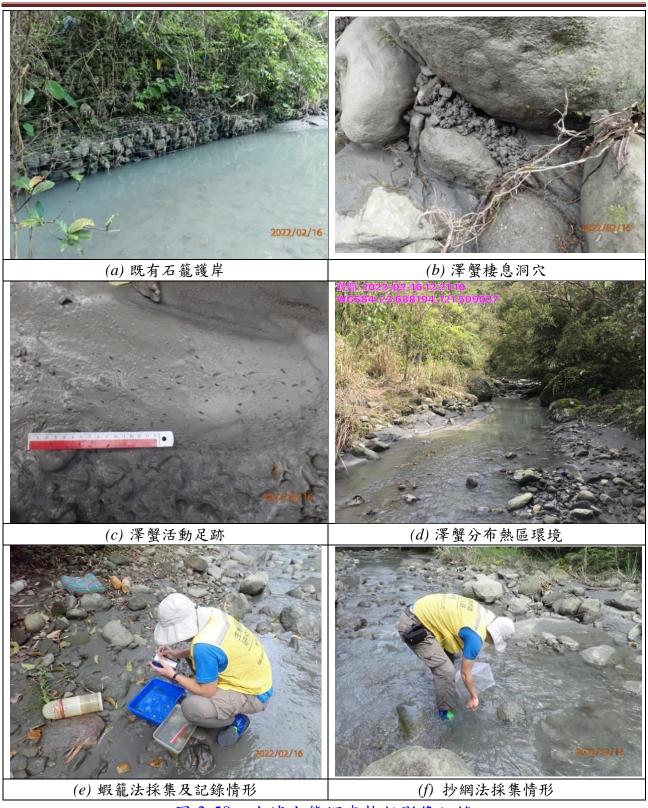
圖 3-58、水域生態調查執行影像記錄

在治理工程方面,若要保全雙色澤蟹與灰甲澤蟹之棲地,首重濱岸環境之保存,以棲地保育(habitat conservation)為優先政策,將其分布熱區及其周圍完整保留,此亦為生態檢核 4 項保育策略中順位最高的「迴避」策略。依據初步調查成果,溪流沿線兩岸非岩盤處皆有 2 種澤蟹之分布,而其熱區主要位於匯流口以上的河段兩岸(圖 3-57),建議此河段以保存現況為優先保育策略。巴朗溪由於曲流發達,位於曲流攻擊岸側偶有坡腳沖刷的情形,部分區域已設有石籠護岸(圖 3-58),針對坡腳之保護,本團隊建議盡量縮小護岸量體,設置於必要處(確認有沖刷疑慮處),避免連續過長的護岸設計,以避免對澤蟹棲地造成大量損失,由於護岸亦有可能阻斷溪流橫向的廊道連結性,縮減護岸量體以及大量損失,由於護岸亦有可能阻斷溪流橫向的廊道連結性,縮減護岸量體以及減少護岸連續之長度有助於維持溪流橫向生態廊道,使陸域生物得以至溪流活動,此亦符合生態檢核 4 大原則中第 2 順位之「縮小」策略。在護岸工法方面,建議應採用高透水性且多孔隙之工法施作(如:石籠工法),且在完工後建議依據原有植被組成進行植生復育。

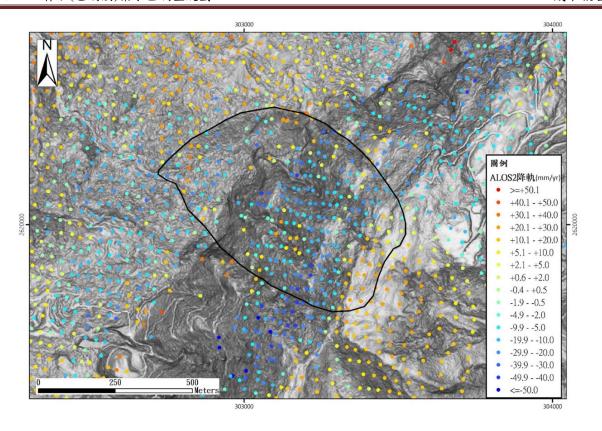
為確認花蓮縣-光復鄉-D032 坡面活動趨勢,本團隊利用 TCP-InSAR 分析坡面活動性。花蓮縣-光復鄉-D032 坡向朝西,坡向朝西的坡面適合使用衛星的降軌資料分析可能的區域活動性,因此團隊利用 ALOS-2 衛星的降軌資料,在 103 年到 109 年間挑選解算後品質較好的觀測資料進行 TCP-InSAR 分析,成果以 109 年 1 月至 109 年 11 月間觀測資料解算後分析,分析成果如圖 4-1。在分析圖圖 4-1 中,每個小點代表該位置的活動趨勢,偏紅的暖色系代表該位置具有上升趨勢,偏藍的冷色系代表該位置具有下降趨勢,數字代表對衛星方向年平均變化量(mm/yr)。花蓮縣-光復鄉-D032 冠部呈現上升趨勢,顯示短期可能相對不穩定且具有局部活動的性質,而呈現下降趨勢的區域多分佈鄰近侵蝕溝,故推測坡腹的活動性可能與侵蝕溝發育有關,整體坡腹活動性以南側坡腹較高。坡趾區域呈現部分區域具有下降趨勢及部分區域具有上升趨勢,且有部分區域資料空缺,顯示坡趾可能相對不穩定而具有淺層崩塌的可能性。

以目前分析成果推測花蓮縣-光復鄉-D032 在觀測期間可能不具有整體活動趨勢,可能為舊有崩塌擴大或舊有崩塌持續崩塌等淺層崩塌型態,相對活躍的活動範圍為範圍南側邊界侵蝕溝周邊與坡面趾部。由 99 年航照與圖 4-2 的 4 期 Google Earth 衛星影像分析花蓮縣-光復鄉-D032 趾部崩塌地的變化,可見在 99 年至 102 年間發生崩塌地擴大,擴大區域位於裸露區域東側。102 年至 104 年間崩塌地呈現植生復育狀態。104 年到 106 年間崩塌地未擴大,但裸露區域增加。106 年至 109 年間呈現植生復育狀態,而後根據近期資料崩塌地面積未擴大,但裸露區域增加,資料彙整如圖 4-3。

圖 4-1、花蓮縣-光復鄉-D032 與周邊 TCP-InSAR 分析圖

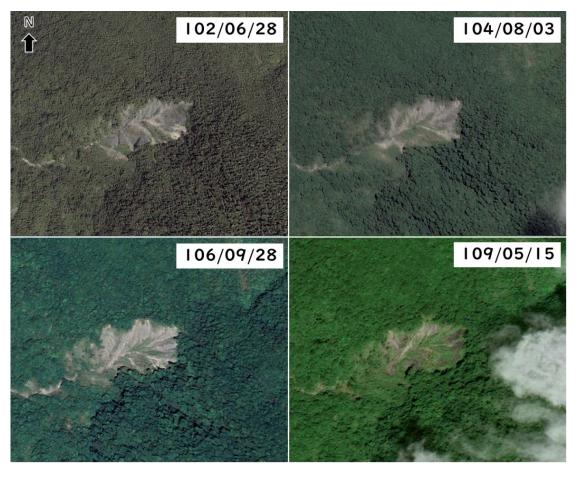
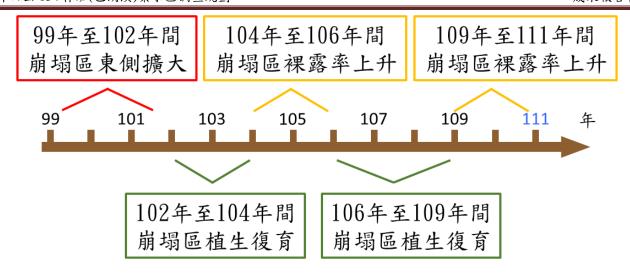
圖 4-2、花蓮縣-光復鄉-D032 崩塌區域多期衛星影像變異

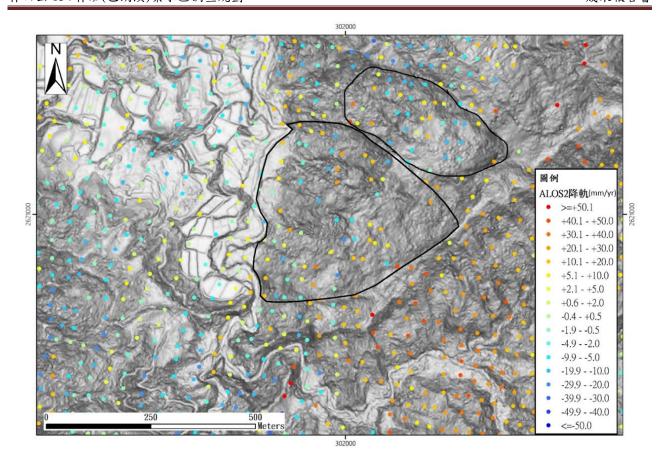
花蓮縣-光復鄉-D014 冠部資料點不足以判釋活動趨勢,坡腹區域部分區域具有呈現下降趨勢,部分區域具有呈現上升趨勢,顯示坡腹可能相對不穩定,呈現下降趨勢的區域多分布鄰近侵蝕溝,故推測坡腹的活動性可能與侵蝕溝發育有關,整體坡腹活動性推測以坡腹中央區域較高。坡趾區域大多呈現上升趨勢,顯示坡趾目前屬於相對穩定狀態。

花蓮縣-光復鄉-temp001 整體坡面多呈現下滑趨勢,整體下滑趨勢以中性色為主,表示雖然有下滑趨勢但是作用可能不強烈,顯示該區域在觀測期間雖具有地表變形但風險可能較低。

圖 4-5、花蓮縣-光復鄉-D014 與 temp001 周邊 TCP-InSAR 分析圖

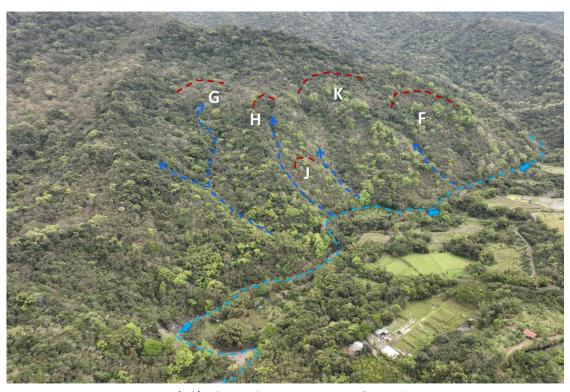
由於本崩塌地滑動塊體皆緊鄰溪溝,且地形上屬較狹窄河道,因此不特別考慮移動距離條件,僅考量量體條件是否成立,綜合上述條件計算結果得知,各滑動塊體土體落入河道時皆可滿足堰塞湖形成之量體條件。於本崩塌地所處區域為巴朗溪中游段,坡趾處有常流水流經通過,土砂來源區域有擠壓河道可能,有堰塞湖發生之可能性。但近年內沒有發生整體大規模滑動,可能為受侵蝕溝或河流侵蝕影響的淺層崩塌型態。

圖 4-8、花蓮縣-光復鄉-D014 堰塞湖發生區位表 4-2、花蓮縣-光復鄉-D014 堰塞湖發生評估

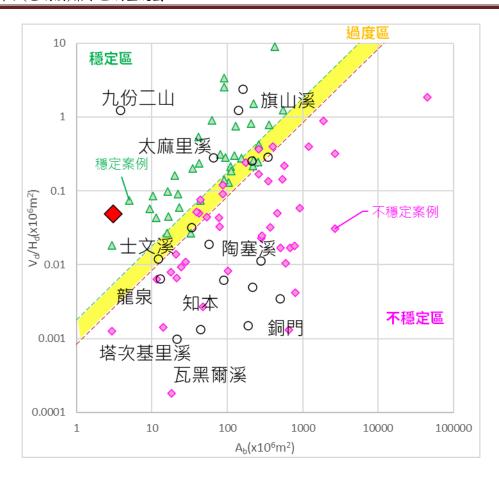
前述分析主要因花蓮縣-光復鄉-D014 位處巴朗溪中游段而有蓄水即發生堰塞湖之可能,為了評估堰塞湖天然壩之穩定性,引入 Erimini & Casagli(2003)所提出的無因次阻塞指標 DBI 進行穩定性計算,其關係式如下,DBI 指數大於3.08 者判定為不穩定壩體,小於2.75 者為穩定壩體,介於2.75 至3.08 者則不予斷定。初估花蓮縣-光復鄉-D014 可能滑動體滑落可能形成壩高0.47-2.14 公尺不等,本計畫計算花蓮縣-光復鄉-D014 潛勢區各滑動區所形成天然壩體 DBI 為約為1.79~1.81 之間,屬於穩定區,但考慮材料特性屬於細粒料,岩性為八里灣層之頁岩為主,天然壩易受水流侵蝕影響流失,其天然壩皆判定為不穩定壩體。

圖 4-10、花蓮縣-光復鄉-D014 堰塞湖天然壩體穩定性分析(以 K 區為例) 表 4-3、天然壩 DBI 穩定性分析表

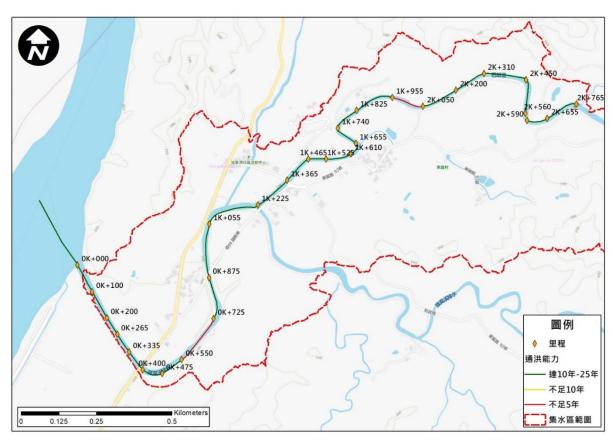
圖 5-10、巴朗溪通洪能力圖

本計畫亦針對表 5-12 數化水理演算成果,將各河段水理演算成果與左右岸 堤防高程比較後,掌握巴朗溪各河段通洪能力,並分為 5 種:不足 5 年、不足 10 年與達 10 年等,後續透過視覺化地圖呈現,可聯結巴朗溪各河段通洪能力 與實際位置,以供後續工程方案配置之需。透過圖 5-10 巴朗溪通洪能力圖,易 致災地區為 0K+550~0K+725 及 1K+955~2K+050 其防洪能力為不足 5 年,現況 照片如圖 5-11。

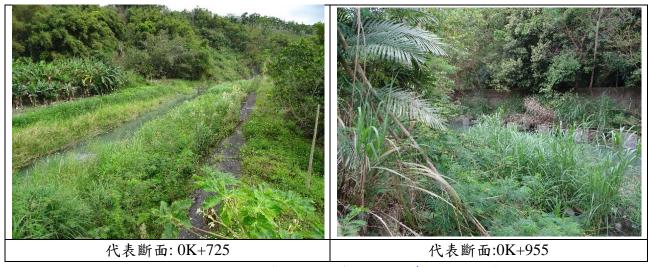
圖 5-11、巴朗溪通洪能力不足 2 年現況照片

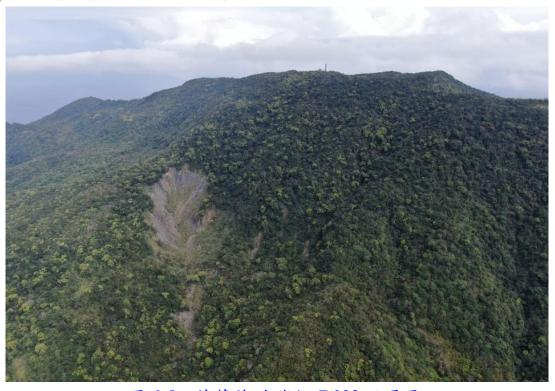
圖 6-5、花蓮縣-光復鄉-D032 現場圖

項次 1,該位置屬於 154 林班上游源頭崩塌地,亦為花蓮縣-光復鄉-D032 潛在大規模崩塌地,該崩塌地長久存在,裸露坡面主要岩性乃泥岩質為主,泥岩由於顆粒細小,而且顆粒間的膠結十分疏鬆,泥岩的透水性低,泥岩龜裂後經雨水沖刷後由經坡面流失生成細粒粉狀,易受被水流沖蝕多發展成為蝕溝狀況,因此沖蝕狀況十分嚴重。經現地調查成果顯示,該區河道主要灰白色細顆粒沉積材料多為此崩塌地坡面沖刷導致,因泥岩區治理需要客土或其他敷蓋或覆蓋材料進行坡面抗沖蝕保護,然該區崩塌坡度較陡,其治理成效可能不盡理想,此外開設施工便道,則坡壞生態環境影響甚鉅,因此建議該大規模崩塌地,採航遙測為主,定期監控其變化,現場照片如圖 6-5 所示。此外,因下游花蓮縣-光復鄉-D014 潛在大規模崩塌地,目前坡面屬於較穩定狀況,雖坡面曾有淺層崩塌狀況,但目前坡面植生茂密,坡面呈穩定狀況,且該崩塌地坡趾處多為水域之澤蟹棲地,避免既有坡面與澤蟹棲地受到擾動,因此建議該大規模崩塌地,採航遙測為主,定期監控其變化,兩處坡面現場照片如圖 6-6 所示。項次2,屬於巴朗溪上游段之側岸崩塌,目前坡面雖有植生覆蓋,仍有部分坡面沖 蝕影響,因位處交通不便處,建議仍以航遙測為主。

針對花蓮縣-光復鄉-D032 調查與分析成果,依據高精度數值地形特徵判釋、現場調查與TCP-InSAR活動性分析結果,花蓮縣-光復鄉-D032冠部未有明顯現生裂隙或活動痕跡,植物生長與地表狀況顯示近年活動性較低,且未有明顯潛在大規模崩塌整體活動特徵,僅坡面部分區域具有活動特徵,具有活動特徵處主要鄰近侵蝕溝與坡面趾部。

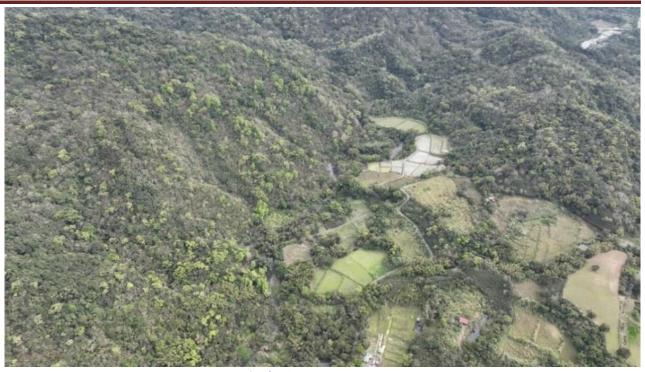
圖 6-6、花蓮縣-光復鄉-D014 現場圖

針對花蓮縣-光復鄉-D014調查與分析成果,花蓮縣-光復鄉-D014所在的八里灣層順向坡受到巴朗溪的側向侵蝕,造成部分坡趾破壞,同時入滲的天水造成頁岩吸水膨脹與坡面侵蝕溝發育,使局部坡面破壞並沿層面滑動而形成現在所見之細部地形特徵。依據高精度數值地形特徵判釋、現場調查與TCP-InSAR活動性分析結果,花蓮縣-光復鄉-D014與花蓮縣-光復鄉-temp001皆位於順向坡,坡趾未見光,坡面未有明顯潛在大規模崩塌整體活動特徵,坡面部分區域在TCP-InSAR觀測期間具有活動特徵,具有活動特徵處主要鄰近侵蝕溝,但風險可能較低,滑動體破壞可能造成挾砂水流影響巴朗溪下游加里洞部落。

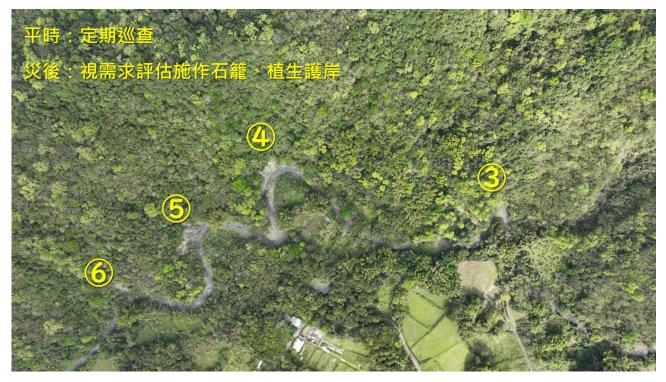
圖 6-7、項次 3-6 規劃處置建議(石籠與植生)

項次 3 至 6,屬於巴朗溪中游段河岸攻擊坡一側,目前河岸多因水流侵蝕,造成側岸裸露與局部崩塌情況,目前對岸則多為居民種植雜作為主,考量河道生態環境狀況,建議以緩坡、多孔性材質進行工法選擇,若有災害治理需求時,可建議採用石籠搭配植生(以原生植物為主要考量)進行河岸保護,同時也營造生態棲地與原生植物復育。

而針對項次 3 至 6 部分,主要為河川右岸攻擊側部分,配置石籠與植生護 岸減緩河岸掏刷之考量,經討論後,因該區生態系仍較為完整,雖配置低強度 工程規劃,但工程介入後仍對既有生態系造成影響與破壞,先以持續觀察為目標,建議可由森林護管員每半年(約汛期前後)進行勘查,或由颱風豪雨及地震 後確認變異狀況後再通報處理。另針對項次 7 至 8 配置橫向構造物疏濬事宜, 因考量橫向構造物乃阻斷阻斷洄游生物縱向遷移路徑的重要因素,配置橫向構 造物導致洄游生物因落差過大無法成功往上游回溯的現象,也影響水生生物棲地環境,另考量工程介入後仍對既有生態系造成影響與破壞後,建議先以長期觀察確認土砂變異狀態後再評估是否進行處理。本計畫除針對上游林務局花蓮林管處管轄之國有林班區外,也針對下游各相關單位如農水署花蓮管理處、水保局花蓮分局與花蓮縣政府等提供建議施作工程,可針對巴朗溪集水區共同治理共同推動執行,如表 6-5 所示。如取水工處會定時淤土墊高取水,若搭配清疏,提升取水效能與改善河道淤積問題等。配置水位監測,可提前進行疏散避難,降低居民生命財產損失。

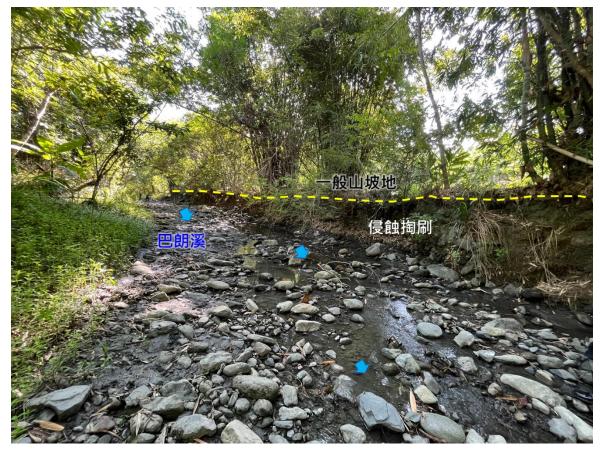
圖 7-4、巴朗溪畔河岸勘查(111 年 9 月 30 日)

經土砂宣導工作坊後,為協助居民反應,巴朗溪畔農地因水流侵蝕詢刷影響,導致河岸擴大,以致農地土地面積縮小與流失事宜。因未有護岸保護設施,希冀主辦單位能現地勘查後給予相關建議與協助,針對該處(TWD97 坐標,X:301823,Y:2621179,如圖 7-3 所示),由主辦機關與加里洞社區總幹事帶領,於9月 30 日進行現地勘查,經調查得知其河岸確實遭受詢刷侵蝕,如圖 7-4 所示,但土地位處於一般山坡地,其權責單位屬於水保局花蓮分局管轄,後續則建議水保局花蓮分局可評估本次計畫生態與河道調查成果,考量河段護岸保護措施之必要、迫切與可行性後施作護岸,抑制暴雨後洪水暴漲之侵蝕作用。因近年來推行 NbS(自然為本解決方案)的工程規劃概念,建議後續可以朝仿自然護岸的想法與概念進行施作,且因該河段具有河海洄游性之大吻鰕虎以及貪食沼蝦等生物,為本計畫生態保育指標,後續應考量縱向生態廊道應予以維持或改善溪流之現況為目標。
