自民國 111 年 9 月 18 日池上地震後，造成花東地區多處道路、橋樑與鐵路中斷，因蘇花公路與鐵道北迴線沿線為崩塌與落石災害高風險區域，故交通部臺灣鐵路管理局遂即進行邊坡巡檢作業，於台 9 線 158.3k 上邊坡航拍發現有邊坡裸露存在(位於仁水隧道南下車道過清水溪右側邊坡)，由臺灣鐵路管理局通知行政院農業部林業及自然保育署花蓮分署有邊坡裸露，可能導致下邊坡公路及鐵路災害風險，因裸露區位處於立霧溪事業區 8 林班內，為瞭解該裸露區位可能存在風險與相關因應處置作為，遂於民國 112 年 7 月 11 日啟動本次災害調查工作，於 7 月 17 日將調查評估分析成果彙整後提供調查速報，後續於 7 月 28 日提送完整調查評估報告，以供相關單位處理參酌辦理後續處置建議。

圖 1-1、台 9 線 158.3k 大清水上方邊坡裸露區空拍圖

「台 9 線 158.3k 大清水上方邊坡裸露」報告書審查意見及辦理

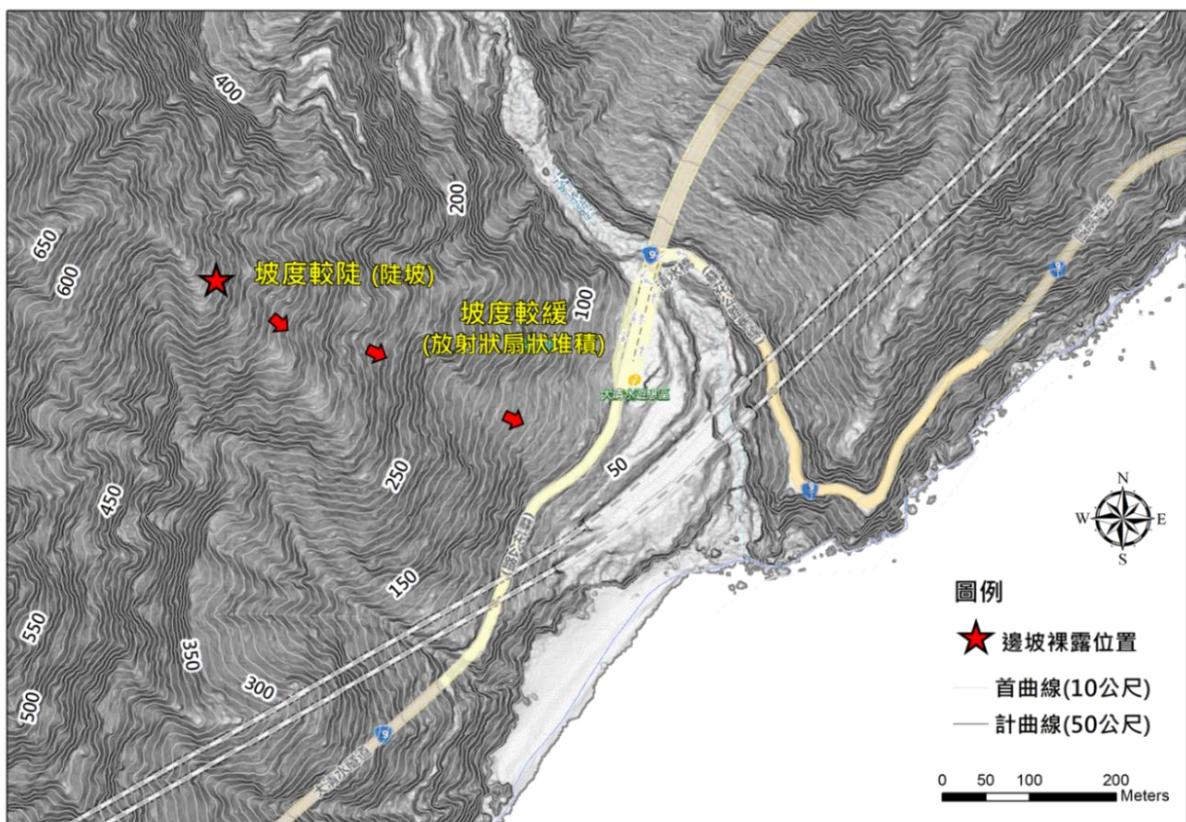
圖 3-1、立霧溪事業區 8 林班邊坡裸露地 LiDAR 地形圖

本調查崩塌行政區域隸屬於花蓮縣秀林鄉崇德村，位於大清水遊憩區上邊坡，為清水溪右岸溪谷，清水大山東南側、西眺太平洋。依據內政部 104 年 LiDAR 光達數值高程地形(DEM)資料顯示(圖 3-1)，該災害位置整體坡面呈現凹槽狀特徵，地形上已有明顯蝕溝溝壑發育地形形成，且下方因坡度變平緩有明顯崖堆堆積地形特徵，研判可能曾有落石或土砂運動堆積形成。

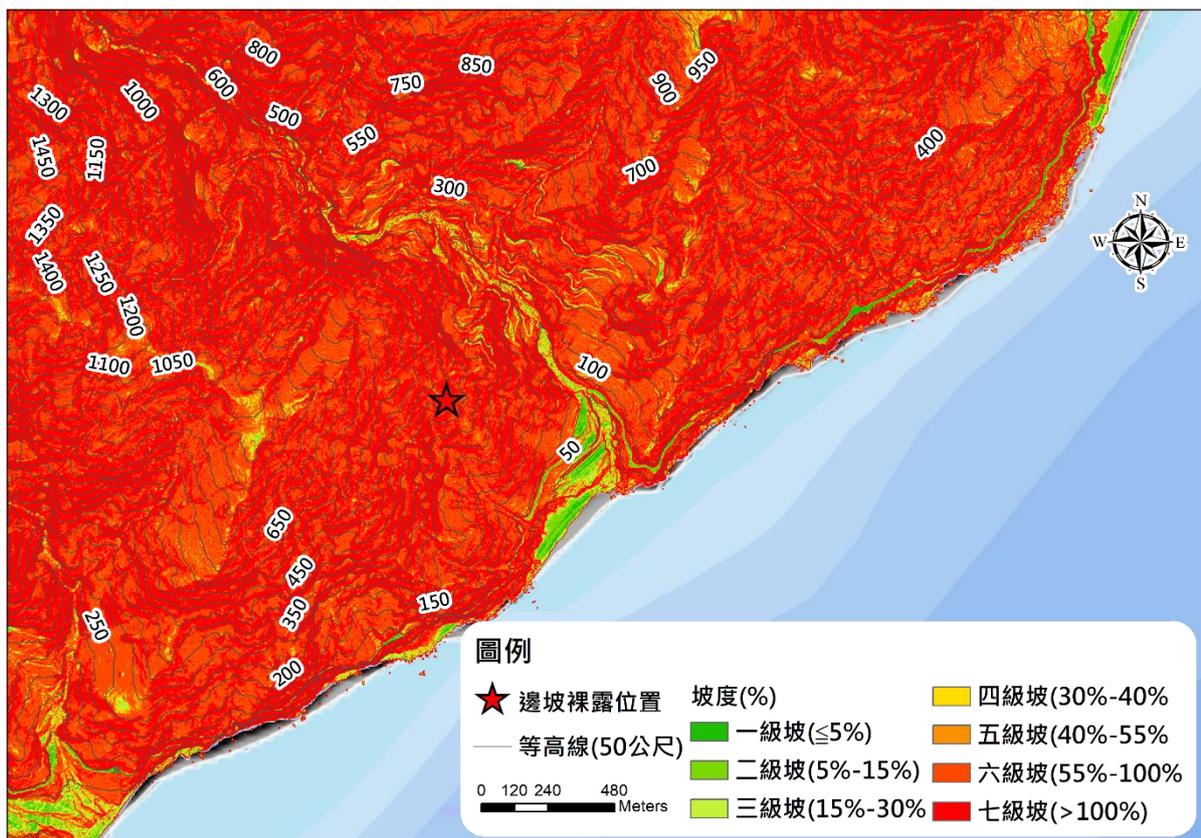
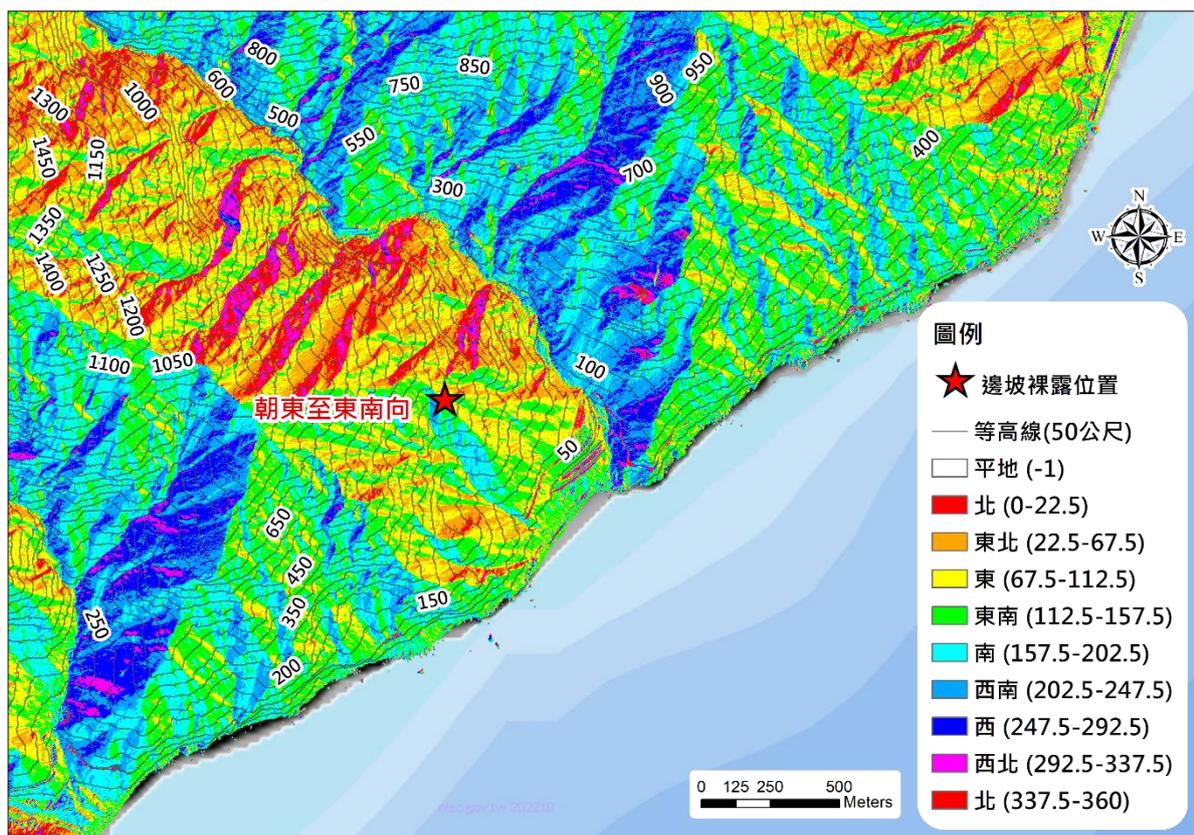
圖 3-2、立霧溪事業區 8 林班邊坡裸露地坡度圖

該邊坡裸露區所處海拔高程約 480 至 530 公尺之間(裸露區上下緣高差約 50 公尺)，屬於地形陡峭之岩土崩落類型。透過 ArcGIS 空間分析模組分別產製坡度與坡向分析，如圖 3-2 與圖 3-3 所示，結果顯示裸露區所處坡處約六級坡(坡度百分比約 66%~77%間)，地形相當陡峭，而下方崖堆與蝕溝也落於五至六級坡，非常陡峭有利落石滾動；坡面單元大致面向東至東南方，地勢由西北至東南方遞減，調查區域陡崖及蝕溝發育明顯，周邊多處呈現崩塌裸露與殘石，邊坡裸露可能存在落石災害風險。

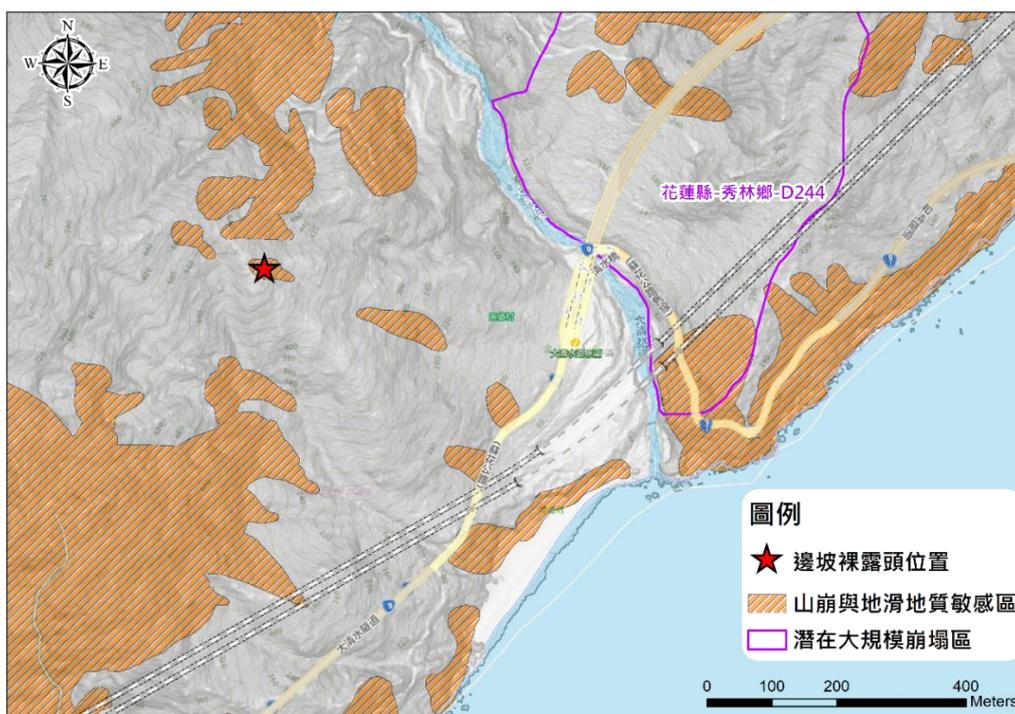
圖 3-5、邊坡裸露區地質敏感區和大規模崩塌潛勢區圖

崩與地滑地質敏感區圖層與本次邊坡裸露調查點相互重疊，研判該區屬於地質敏感區域，過去曾發生落石、岩屑、山崩等地質災害，屬於舊有災害源頭區域，再次復發的可能性高。落石為極快速的山崩現象，常可摧毀路基、橋樑及房屋，堵塞隧道洞口，擊毀行車，較難有效的預防，屬風險極高的地質災害。

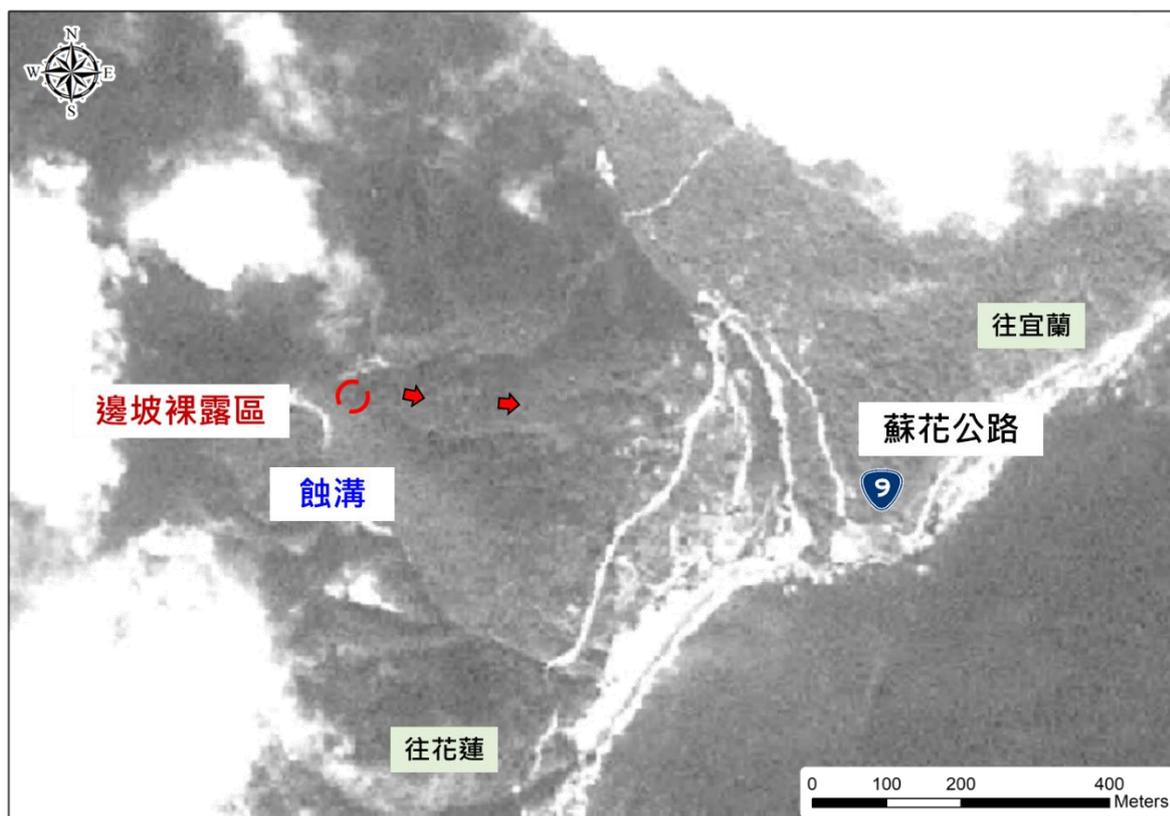
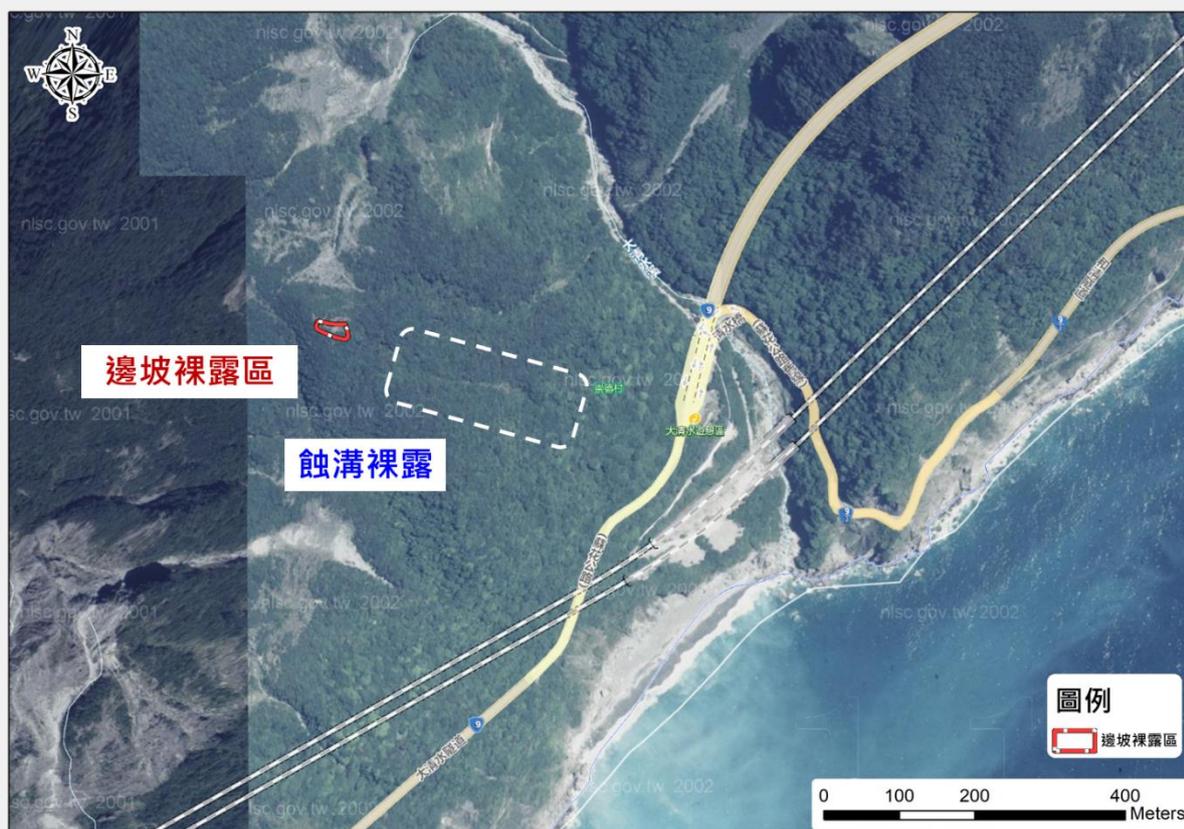
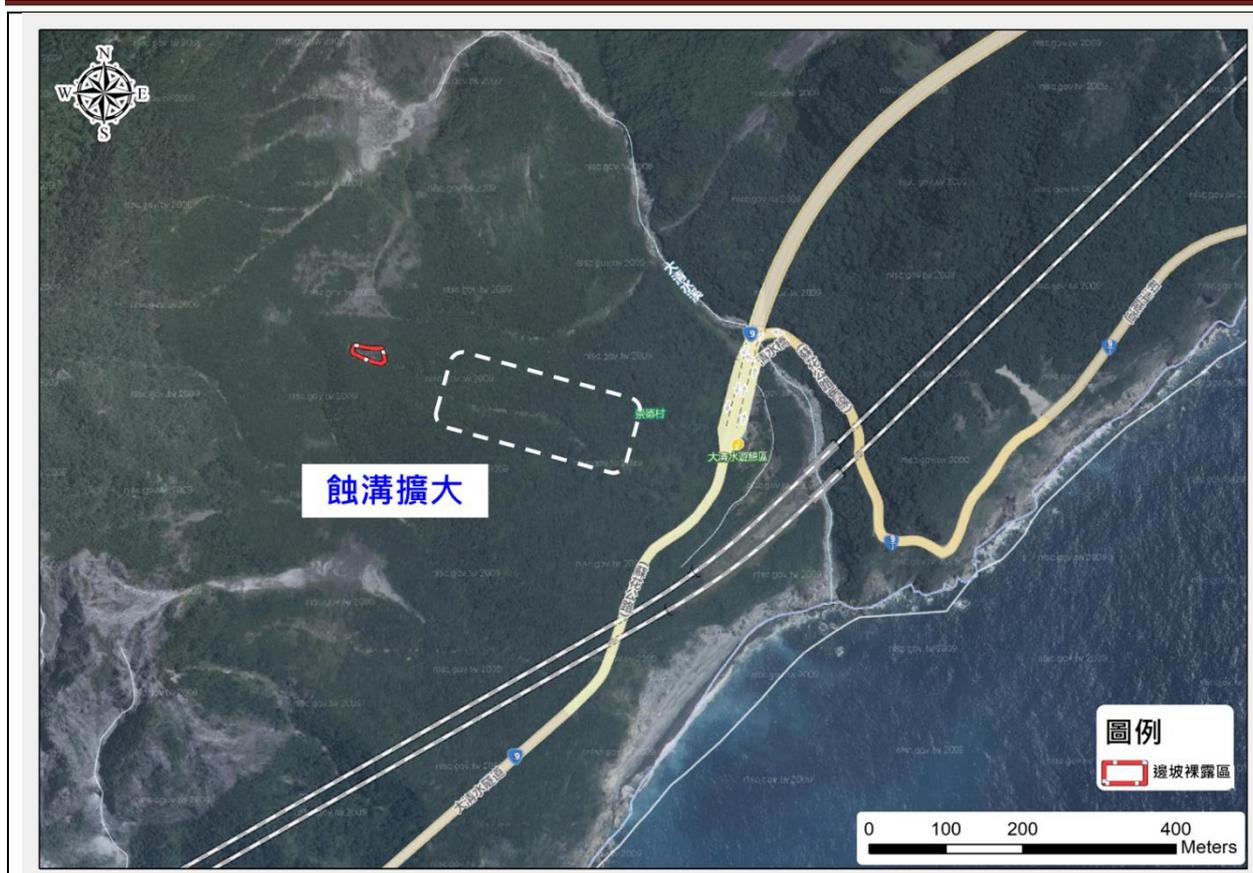
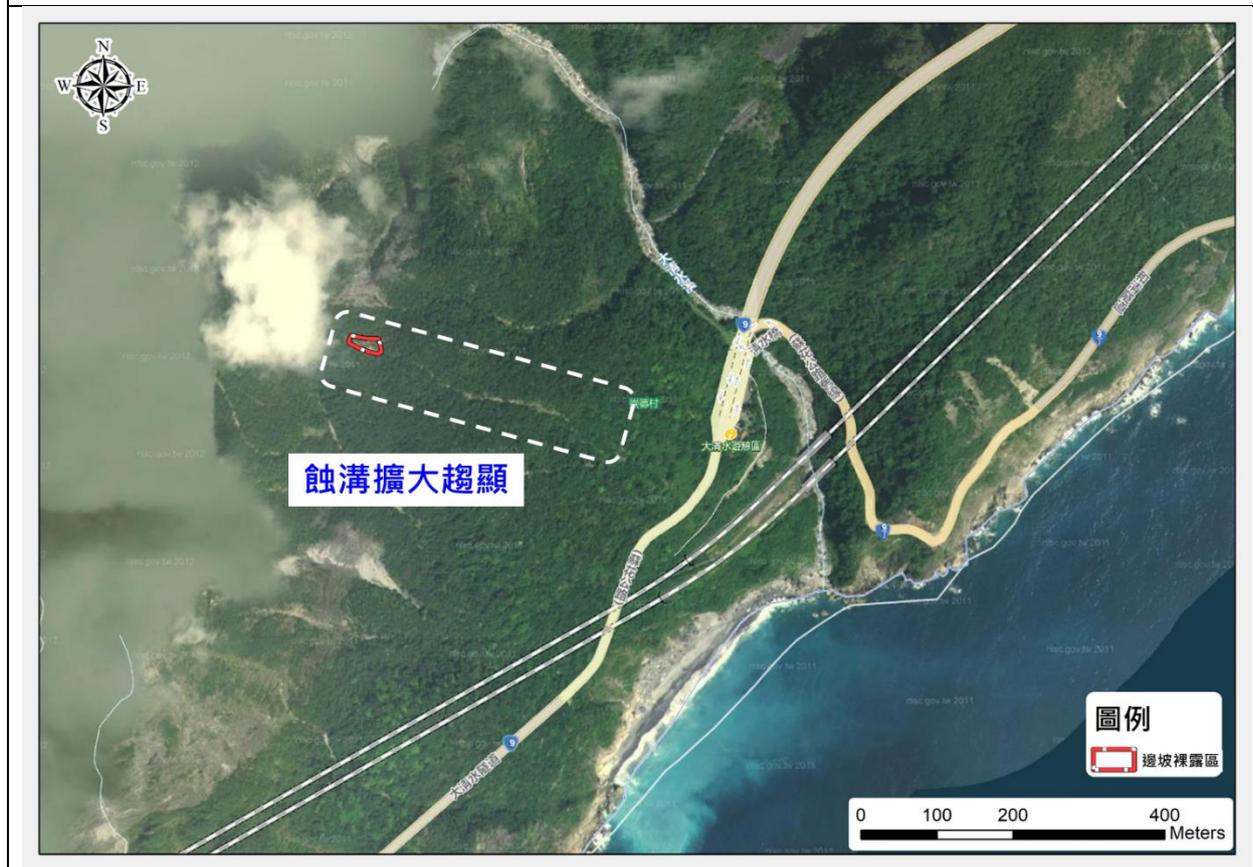
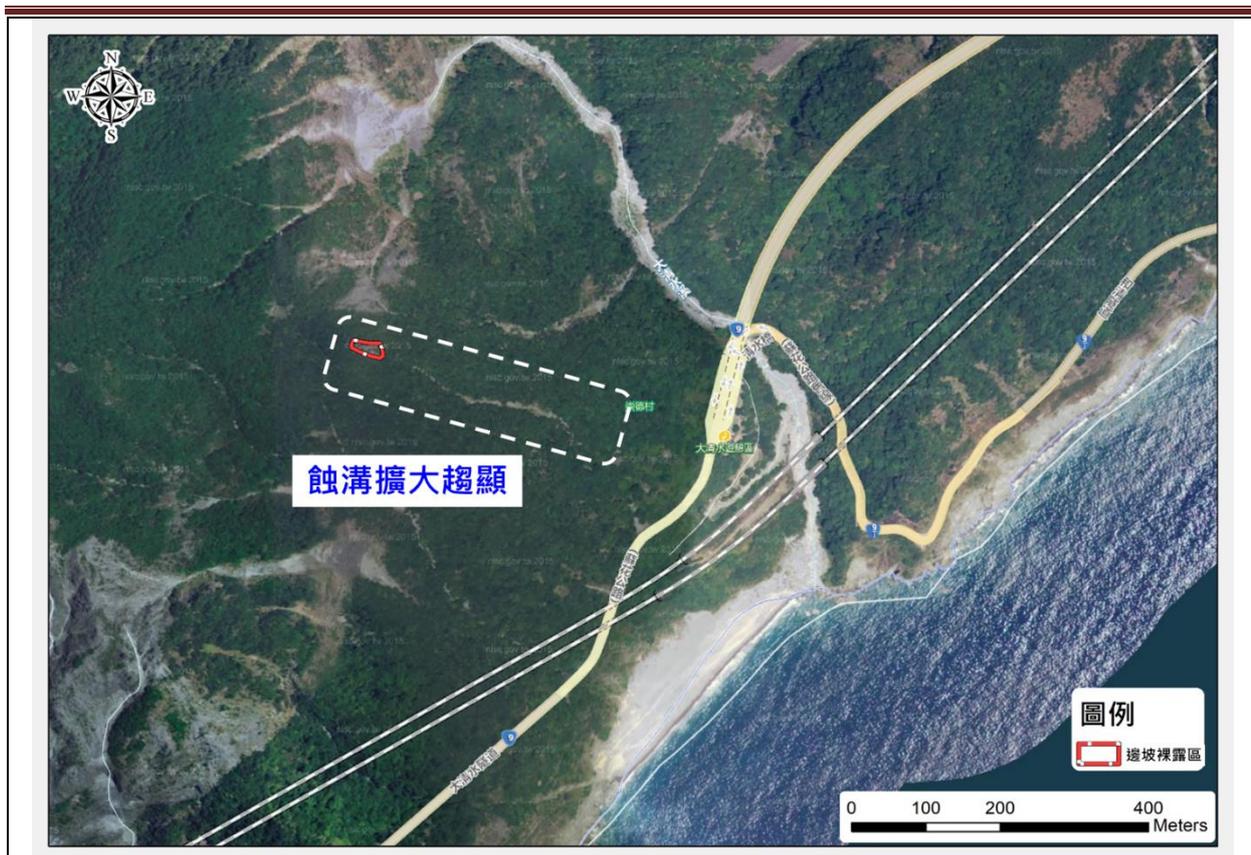
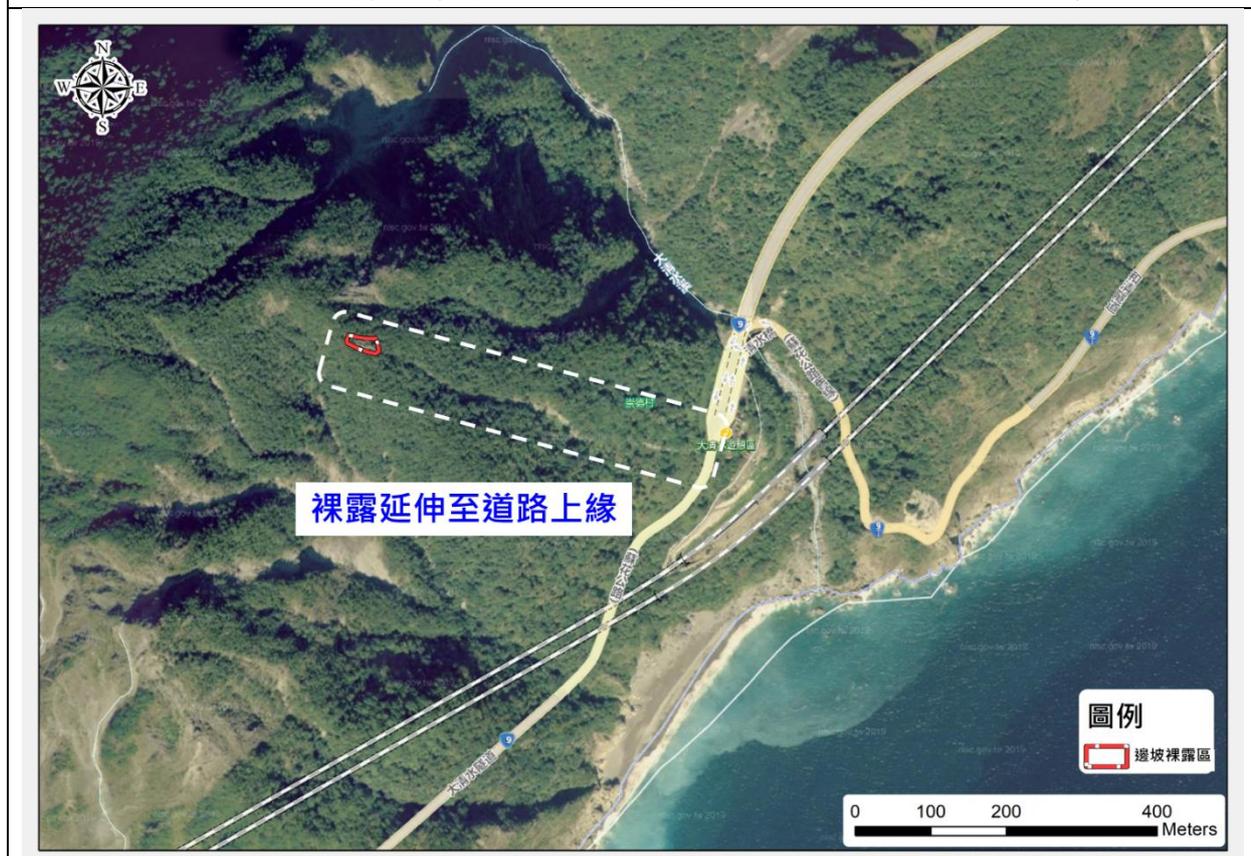
顯示該落石有持續發生跡象(復發)，由衛星影像追蹤瞭解蝕溝及落石源頭裸露存在至今已久，屬舊有裸露地，該邊坡應屬於未受人為擾動之純自然邊坡，並非近期內由地震、豪雨或颱風等重大致災因素造成，且蝕溝發育則提供落石滾動路徑。

影像時間	說明
58 年 Corona 衛星	已有蝕溝發育地形特徵
91 年航照正射	邊坡裸露已明顯清晰可見與蝕溝發育狀況
98 年航照正射	下邊坡蝕溝擴大
103 年航照正射	上下邊坡蝕溝擴大趨於明顯
105 年航照正射	蝕溝持續趨於明顯(10 月發生台鐵落石)
108 年航照正射	蝕溝裸露延伸至道路上緣側
109 年 SPOT 衛星影像	與前期影像相比無明顯變異
110 年 SPOT 衛星影像	與前期影像相比無明顯變異
111 年 SPOT 衛星影像	蝕溝裸露持續趨於明顯
112 年 07/04 衛星影像	與前期影像相比無明顯變異

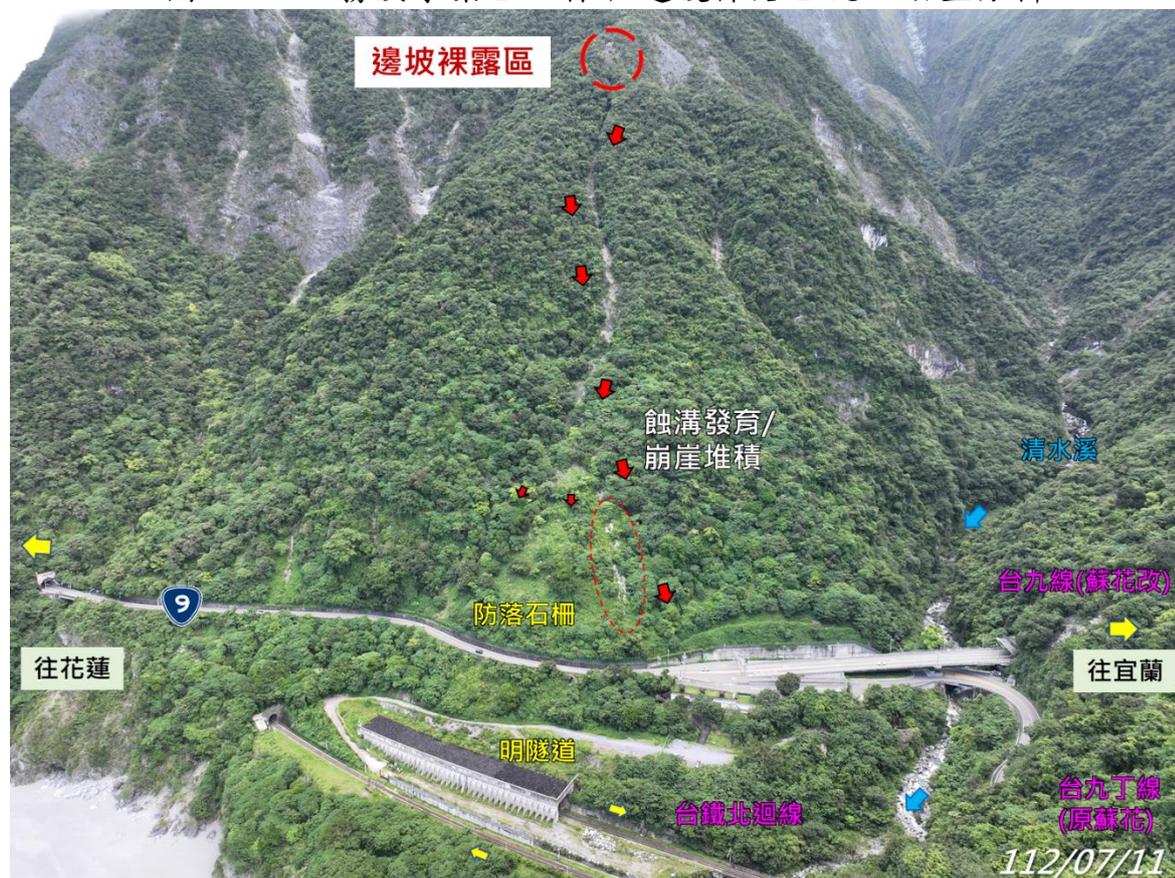
圖 5-3、立霧溪事業區 8 林班邊坡裸露坡面全貌圖

由歷年衛星影像資料顯示裸露存在已久，且有明顯蝕溝發育，近年來逐漸向源侵蝕更趨明顯，提供落石移動之路徑，下邊坡崖堆區有大量細碎塊石與石塊堆積，顯示過去曾有多次坡面土砂、塊石運移以致明顯崩崖堆積；另由航拍影像發現坡面上有 10 餘處殘石(浮石)堆積，較大危石尺寸約 4.5(長) × 2.5(寬) × 1(高) 公尺，初估質量約近有 30 公噸，可能存在落石災害風險。過去曾發生落石掉落臺鐵軌道周邊，所幸無人傷亡，且未造成鐵道損傷。

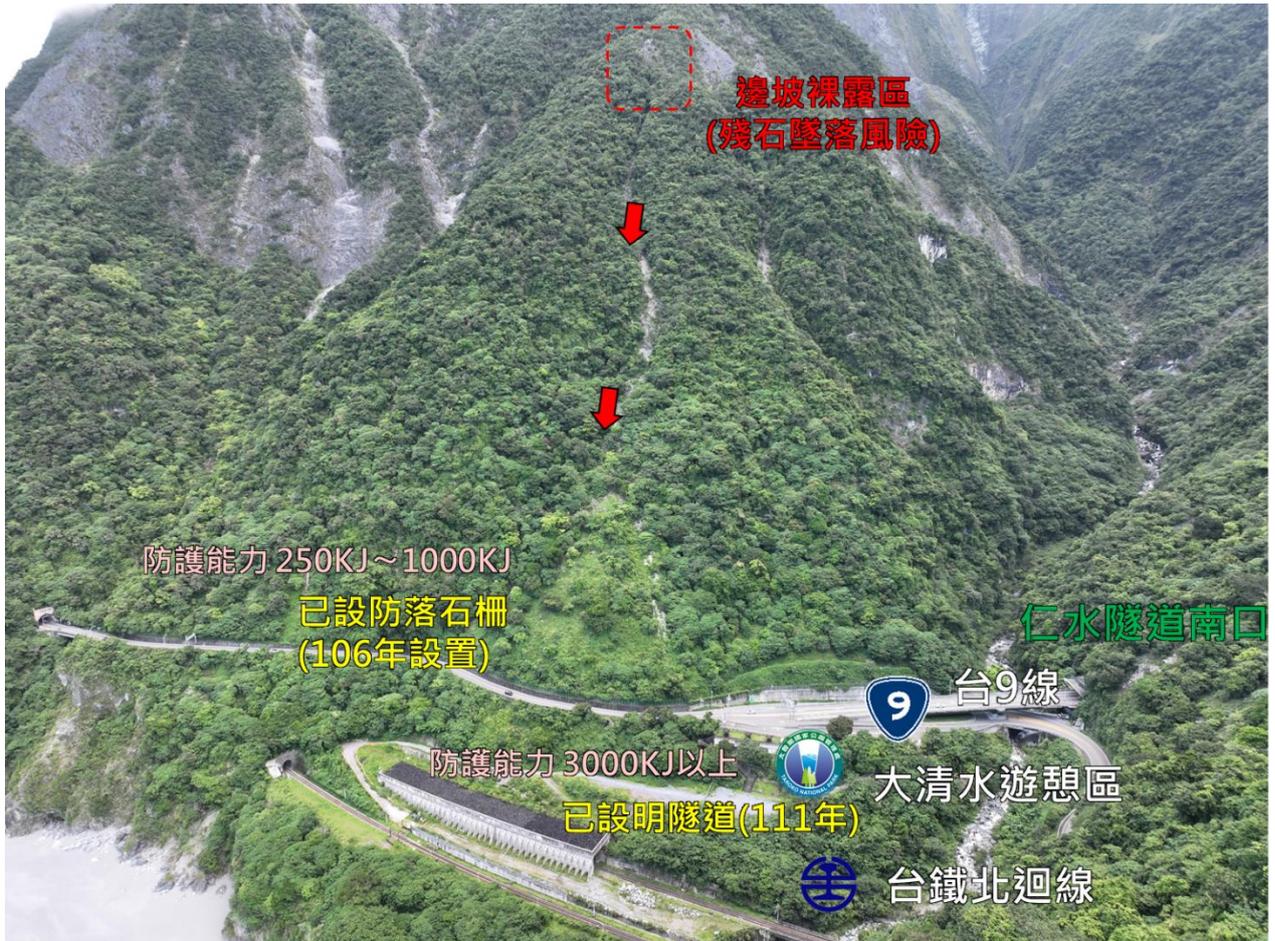
圖 5-9、立霧溪事業區 8 邊坡裸露區保全對象分布

保全對象	與邊坡裸露 平面距離(m)	與邊坡裸露 垂直落差(m)	管理單位	人、車流量 (輛/日)
台 9 線	約 480	約 440	公路總局	北向：3,735；南向：3,654
大清水遊憩區	約 500	約 440	太魯閣國家公園 管理處	--
鐵路北迴線	約 550	約 475	臺灣鐵路 管理局	北向：36 次；南向：37 次

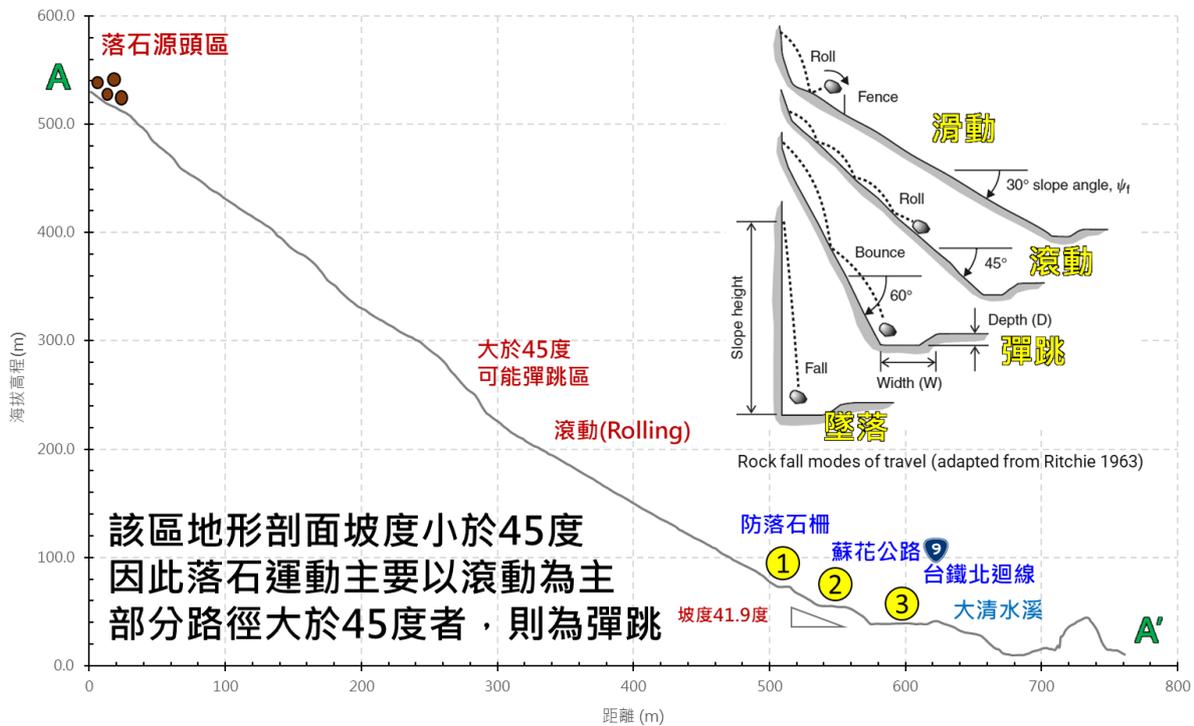
圖 7-6、立霧溪事業區 8 林班邊坡裸露區致災運動型態分析

本調查區將邊坡裸露坡面主要分為 A-A' 與 B-B' 兩地形剖面，分別探討全坡面與局部地形等兩類運動型態，就本案地形 A-A' 剖面坡度約 41 度(如圖 7-6)，而邊坡裸露殘石源頭區地形 B-B' 剖面坡度則約 46 度(如圖 7-8)，顯示落石主要運動為滾動型態，部分較陡區段可能伴隨跳動現象，自陡峭坡面滾動後脫離坡面後，遭遇既有公路上邊坡防落石柵攔截或飛越、穿過掉落公路或鐵路區域。而落石發生之時間短促、任意地點都有可能，也無前期徵兆，故進行預估落石災害發生有其困難之處，工程處理與科技預警措施仍相對有限，較難以防治(李順成等，民 109 年)。

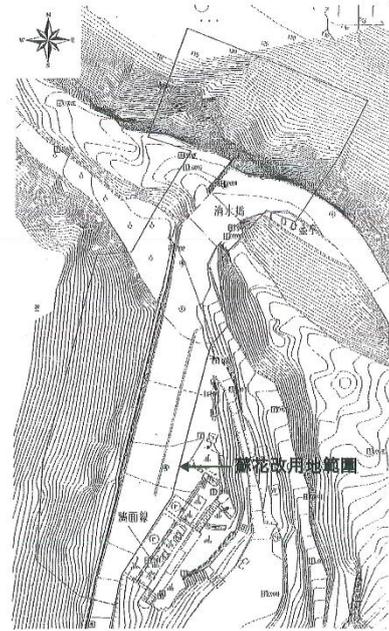
附圖一 砂基石柵欄(1=240cm)示意圖

<p>順向坡破壞或深層滑動之潛能極低。 為減少邊坡開發影響範圍，南洞口路塹段開挖坡比採用 1:0.5，並針對地表厚約 1 至 3 公尺之風化層以鋼筋混凝土格梁護坡配合預力地錨作為保護；經邊坡穩定分析結果顯示，本區域於平時、地震及暴雨狀態之安全係數皆能滿足規範要求。 此外，為減少落石影響交通安全，南洞口路塹段之擋土排槽及半重力式擋土牆上方設置防落石柵欄，並利用該處平台作為囚石空間。目前該措施之設置本已可降低落石衝擊力及有效攔阻落石，惟為強化效能，針對柵欄高度將再提高為 240CM(詳附圖一)，以獲得更佳之防護效果。</p>
<p>(2)</p>	<p>本案或涉及鐵路行車安全，宜請台鐵公司表示意見。</p>	<p>本計畫於解編範圍內之工程並未對鐵路造成擾動，請花蓮林管處函交通部臺灣鐵路管理局表示意見，將再把臺灣鐵路管理局之意見納入設計考量。</p>
<p>(3)</p>	<p>請依委員意見修正後，再次續審。</p>	<p>敬悉。</p>
