# 立霧溪、木瓜山、林田山、玉里及秀姑巒事業區等5處 崩塌地變異分析報告(修訂版)

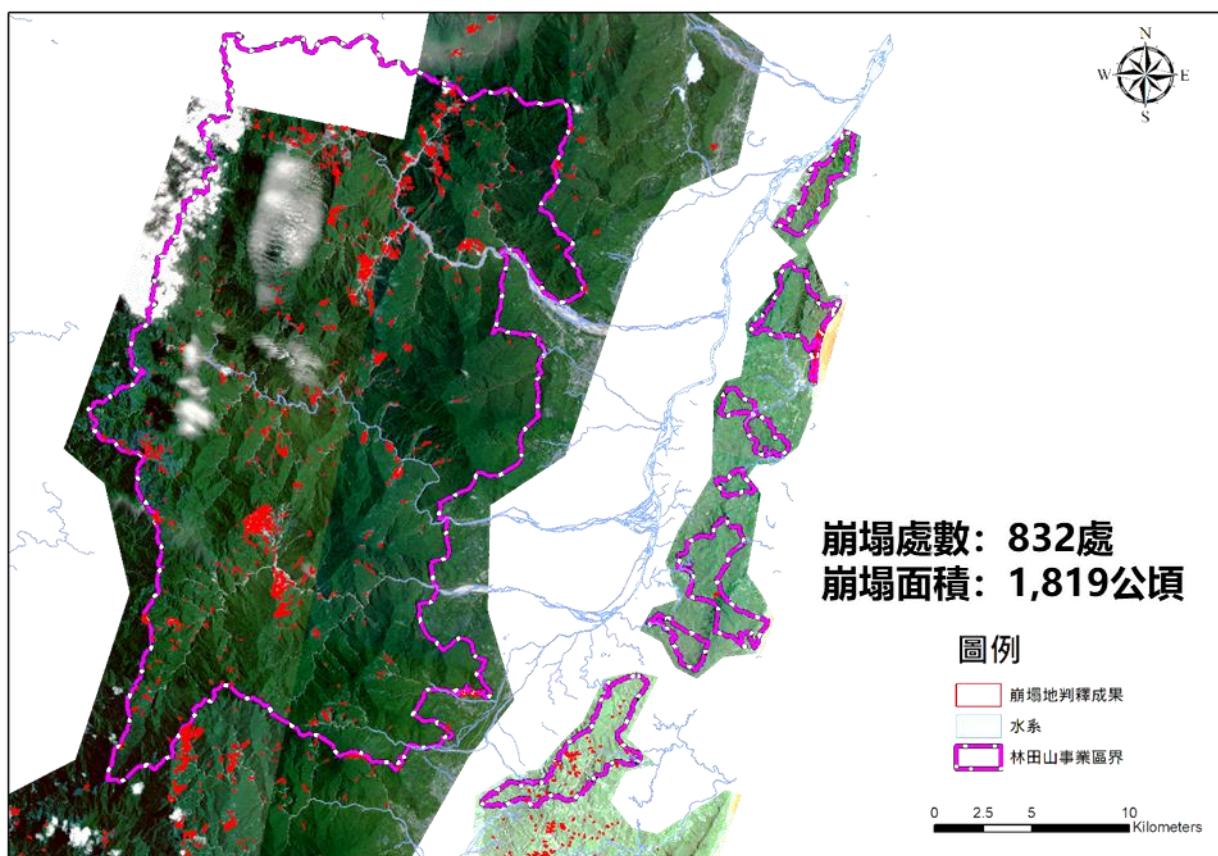
圖 5-20、112 年度杜蘇芮颱風後林田山事業區崩塌判釋成果

112 年杜蘇芮颱風事件過後林田山事業區崩塌地判釋成果如圖 5-20 所示，採用衛星影像資源係美國 Planet Labs 衛星，影像解析度為  $3 \times 3$  公尺統計 112 年杜蘇芮颱風後林田山事業區大於 0.2 公頃崩塌地共計有 832 處，崩塌總面積為 1,819 公頃。

針對 112 年杜蘇芮颱風事件後與 110 年花蓮 7 月群震事件後，事業區崩塌面積較為增加原因，主要因有眾多蝕溝發育導致之崩塌因而列入，且該區過去已有眾多零星崩塌裸露，經前次颱風事件沖刷擴大，因此列入大於 0.2 公頃崩塌地資料庫內。

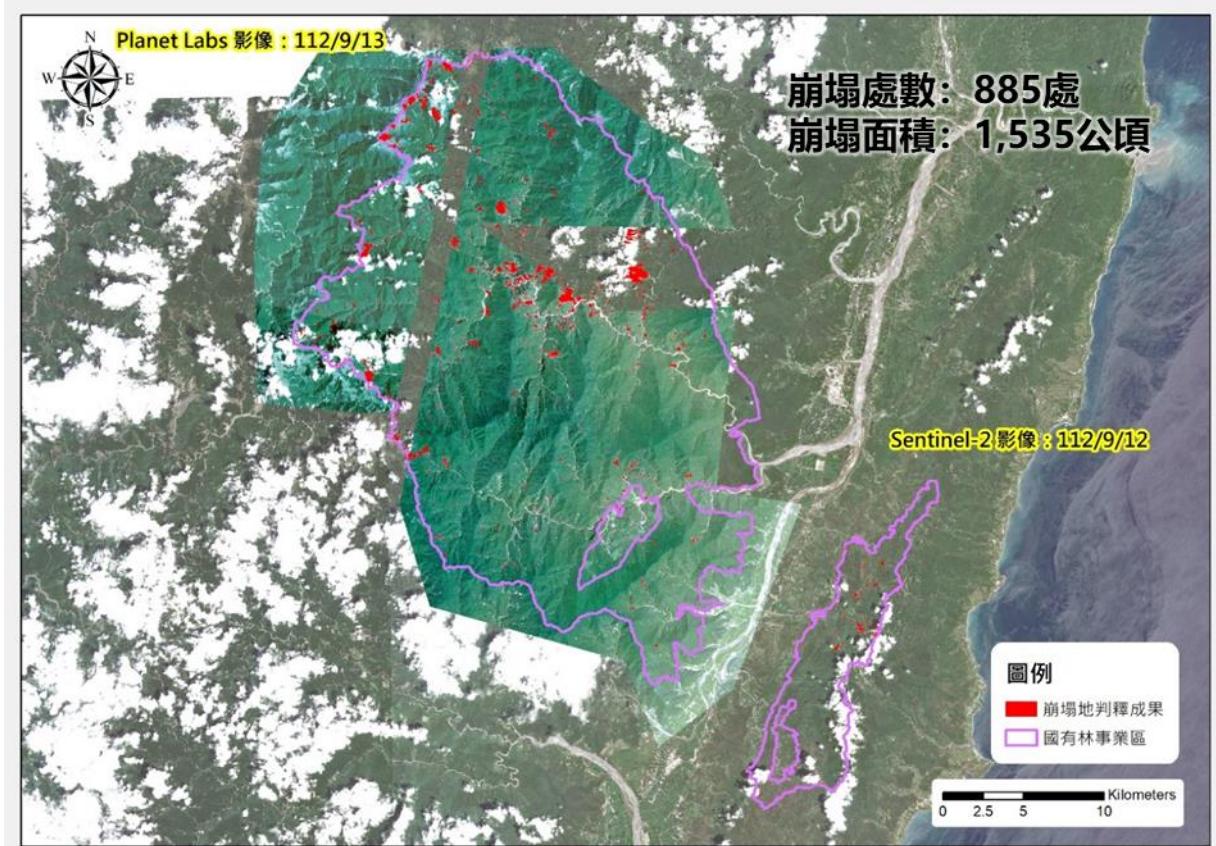
圖 6-12、秀姑巒事業區 112/09/12~13 崩塌地判釋成果

秀姑巒事業區範圍內分布多條斷層與摺皺等地質構造，例如池上斷層、清水斷層、新武斷層、九華山斷層及郡東山斷層等，導致轄內地質較為破碎，每逢地震、豪雨常有新生崩塌或舊有崩塌擴大的情形出現。本區前次變異分析乃因 111 年度 0918 池上地震事件後進行分析，與本次 112 年海葵颱風後相比，秀姑巒事業區新增之崩塌地平均分布於事業區內。秀姑巒事業區新生崩塌地面積為 129.20 公頃，新生面積最多為 26 林班共新生 11.9 公頃。其中，舊有崩塌地擴大累積面積最多的也為秀姑巒事業區 5 林班(37.0 公頃)，其次為 9 林班(26.8 公頃)、23 林班(19.5 公頃)、24 林班(17.7 公頃)、69 林班(17.0 公頃)等地，本次判釋新增及擴大崩塌地主要分布畢祿山層及九曲大理岩出露之地區，崩塌處數以樂樂溪上游最多，經分析多屬舊有崩塌地坡面周圍、蝕溝上緣及溪流沿岸較為擴大。

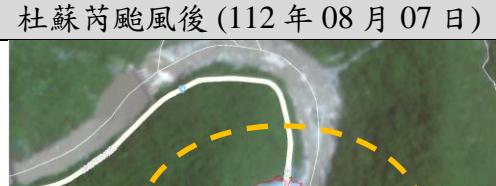
表 7-2、立霧溪事業區變異區說明

事業區	林班地	面積(公頃)	代表座標(TWD97)	備註	致災原因
立霧溪	87	1.28	309635；2674431	新生崩塌	杜蘇芮颱風
地質	得克利片麻岩		崩塌編號		320870003
杜蘇芮颱風前(110年7月14日)	杜蘇芮颱風後(112年08月07日)			影響對象

中橫公路 台8線 179.5K處 (溪畔)路段 (公路總局 已搶修)

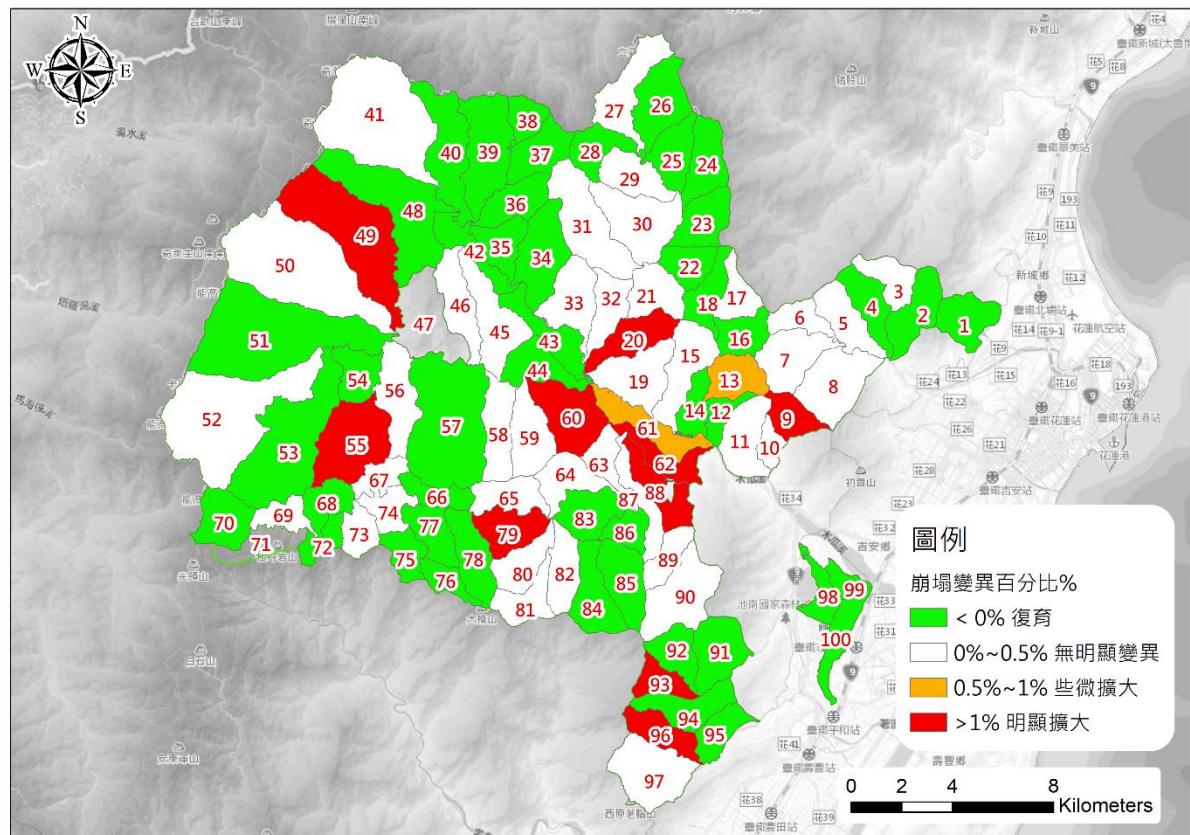
圖 7-8、112 年木瓜山事業區海葵颱風後崩塌率變異情形

本次杜蘇芮及海葵颱風影響後新增與擴大崩塌區，其中超過 10 公頃之林班主要集中在 49、57、51 等 3 處林班地，目前位處深山，暫無立即性危險。

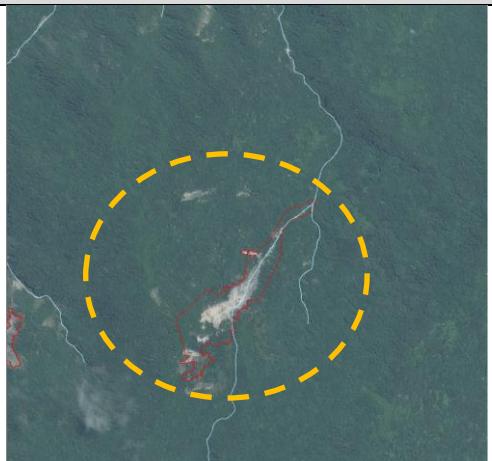
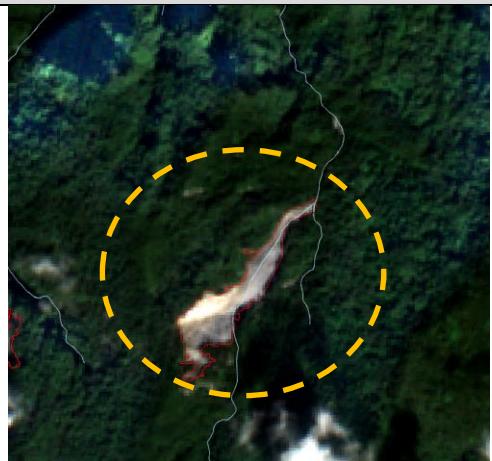
事業區	林班地	面積(公頃)	代表座標(TWD97)	備註	致災原因		
木瓜山	60	7.75	293173 ; 2653692	崩塌擴大	小犬颱風		
地質	谷園片岩		崩塌編號	310600002			
杜蘇芮颱風前(110 年 7 月 14 日)			杜蘇芮颱風後(112 年 11 月 06 日)		影響對象

<p>約距下游 台電東部發電 廠龍潤機組 1.7 公里。 杜蘇芮、 海葵颱風後 仍略為擴大 但於小犬颱風 後擴大明顯</p>

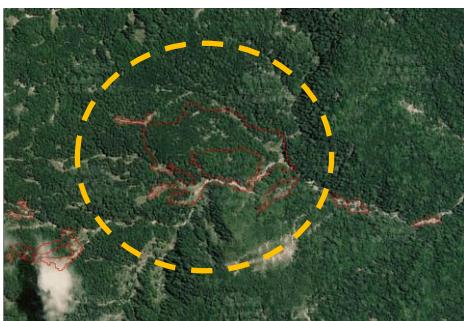
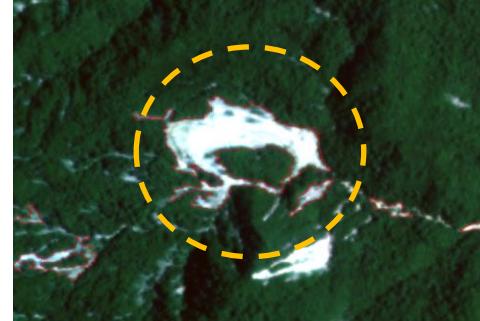
事業區	林班地	面積(公頃)	代表座標(TWD97)	備註	致災原因
林田山	119	11.57	275117；2618936	新生崩塌	海葵颱風
地質	九曲大理岩		崩塌編號	301190023	
前期影像(111 年 SPOT 正射)			後期影像(112 年 08 月 07 日)		影響對象

無 馬太鞍溪 已達 10 公頃
事業區	林班地	面積(公頃)	代表座標(TWD97)	備註	致災原因
林田山	18	22.63	289627；2645293	崩塌擴大	杜蘇芮颱風
地質	玉里層		崩塌編號	300180006	
前期影像(111 年 SPOT 正射)			後期影像(112 年 08 月 07 日)		影響對象

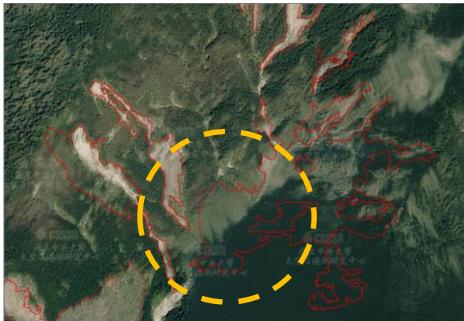
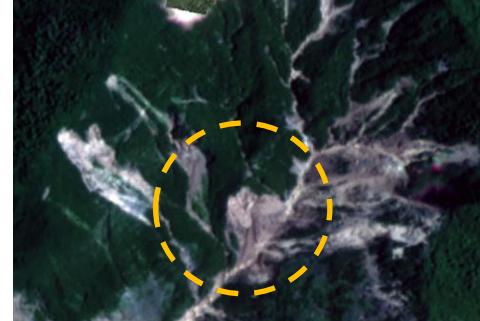
無 壽豐溪 已達 10 公頃 海葵颱風後 持續擴大中
事業區	林班地	面積(公頃)	代表座標(TWD97)	備註	致災原因
林田山	118	6.49	281191；2623704	新生崩塌	海葵颱風
地質	九曲大理岩		崩塌編號	301180054	
前期影像(111 年 SPOT 正射)			後期影像(112 年 09 月 13 日)		影響對象

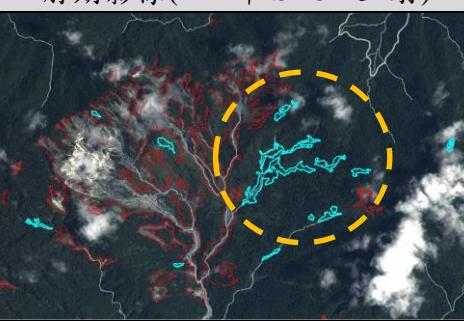
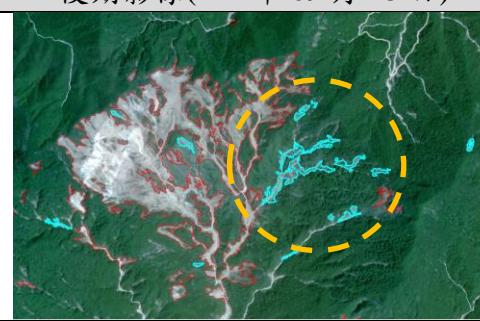
海葵颱風後 馬太鞍溪上游 新生崩塌

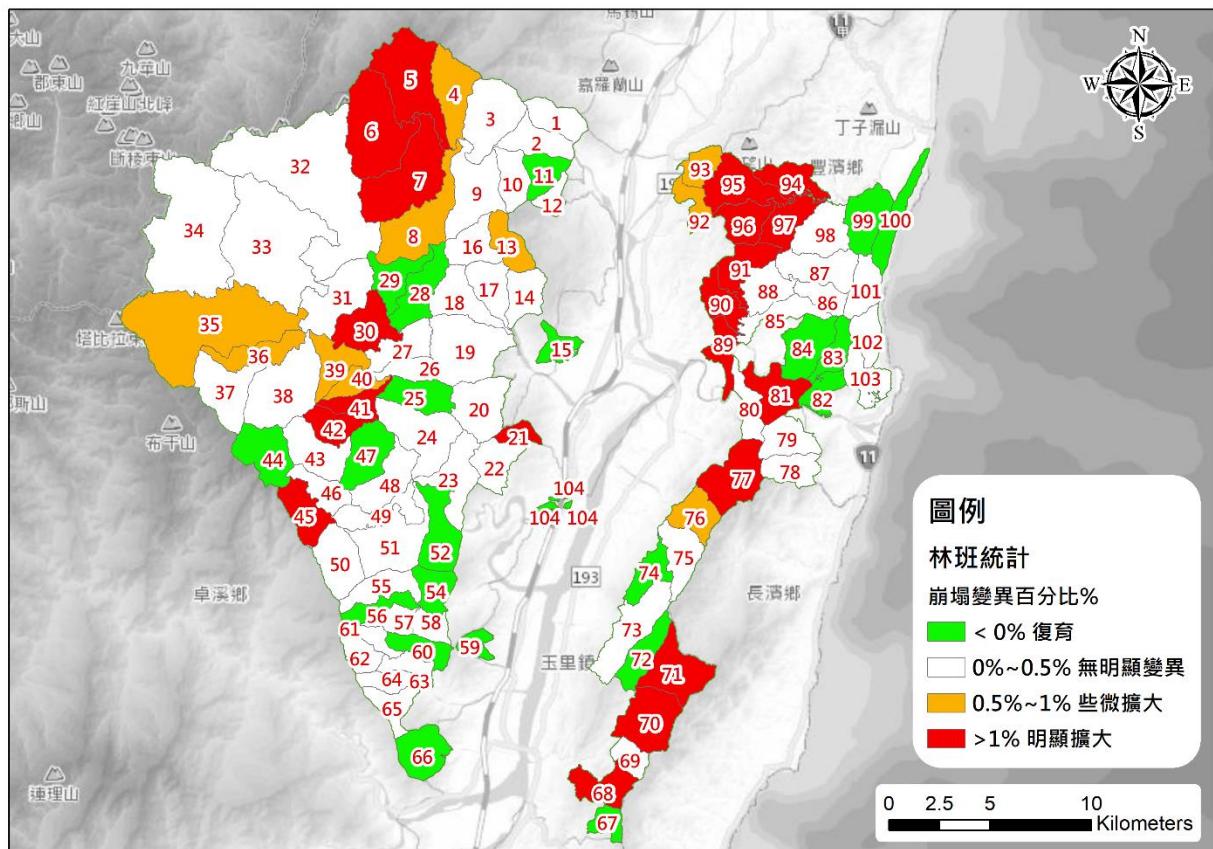
圖 7-22、112 年玉里事業區杜蘇芮颱風後崩塌率變異情形

其中玉里 5、6、7 林班位於富源溪上游，顯示本次玉里事業區主要影響區為富源溪上游區，建議後續進行觀察。35 林班位於豐坪溪上游一帶、70 林班則位於海岸山脈樂合溪上游。

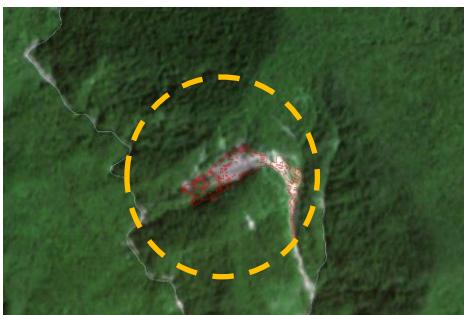
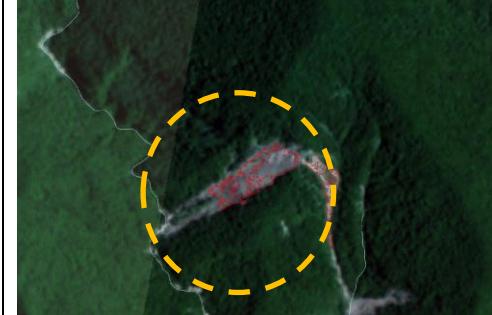
事業區	林班地	面積(公頃)	代表座標(TWD97)	備註	致災原因
玉里	4	4.63	280640；2610710	舊有崩塌擴大	杜蘇芮颱風
地質	玉里層		崩塌編號	280040002	
前期影像(110 年 8 月 20 日)		後期影像(111 年 08 月 07 日)			影響對象

邊坡土石滑落 至河道 富源溪上游 距下游馬遠約 7 公里 (跨稜線崩塌)
事業區	林班地	面積(公頃)	代表座標(TWD97)	備註	致災原因
玉里	73	1.24	288747；2586501	新生崩塌	杜蘇芮颱風
地質	玉里層		崩塌編號	280730001	
前期影像(111 年 09 月 21 日)		後期影像(111 年 08 月 07 日)			影響對象

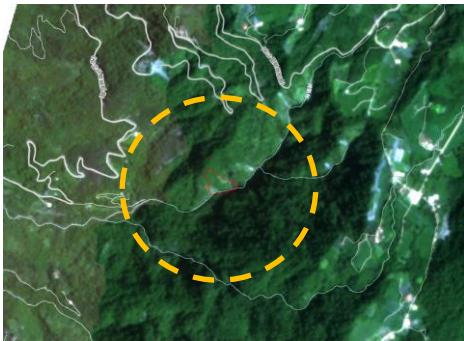
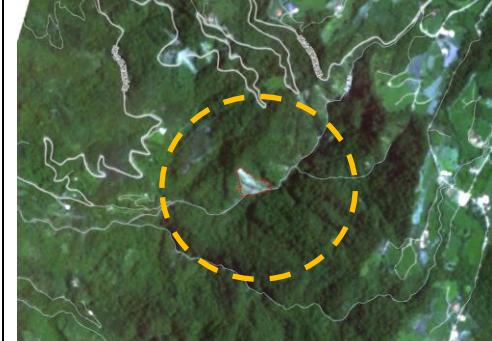
(高寮溪上游) 距下游高寮 聚落約 2 公里
事業區	林班地	面積(公頃)	代表座標(TWD97)	備註	致災原因
玉里	96	1.49	293954；2606447	新生崩塌	杜蘇芮颱風
地質	八里灣層水璉段		崩塌編號	280960009	
前期影像(111 年 09 月 21 日)		後期影像(111 年 08 月 07 日)			影響對象

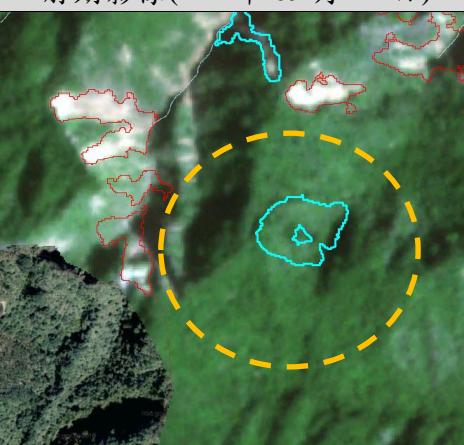
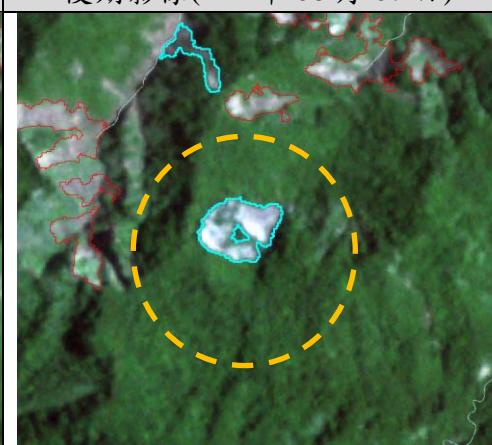
位於八里灣溪 上游 距下游聚落約 有 5 公里 以上  本次八里灣溪 集水區內有許 有小規模崩塌

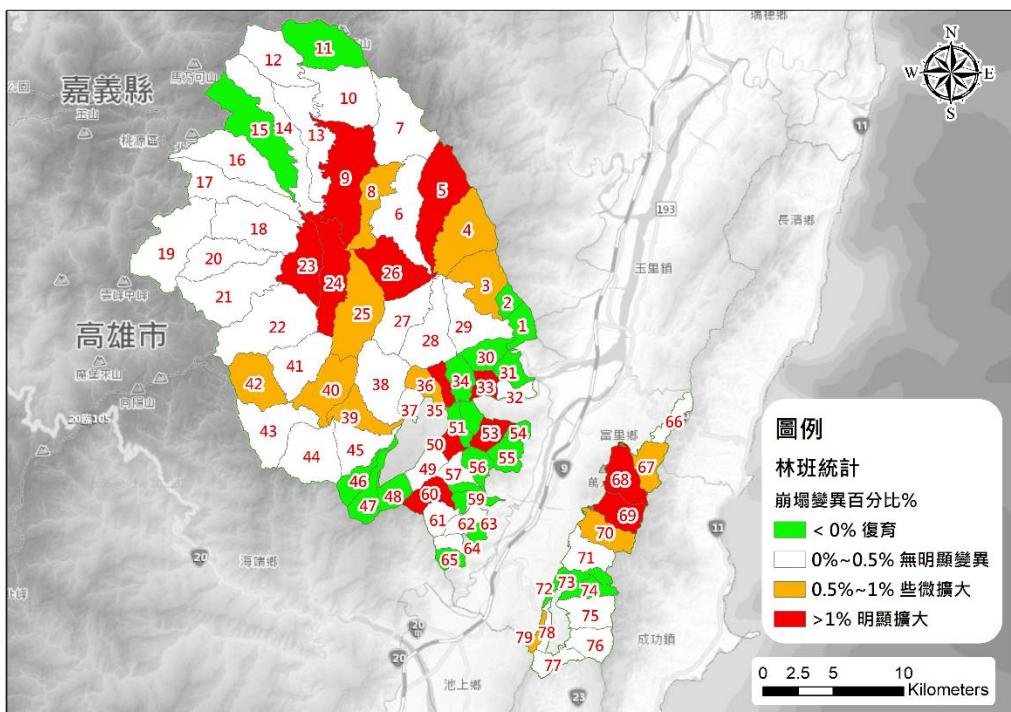
圖 7-29、112 年秀姑巒事業區杜蘇芮颱風後崩塌率變異情形

依據崩塌變異分類原則，進行秀姑巒事業區崩塌變異分析作業，將事業區內崩塌變異情形按林班地編號分類並彙整如表 7-11 所示。經過 111 年秀姑巒事業區 0918 地震事件後崩塌地資料庫和 112 年海葵颱風事件後崩塌判釋成果比對，結果顯示 1 年期間舊有崩塌地總變異為擴大約 345.03 公頃，新生崩塌地面積為 129.20 公頃，新生面積最多為 26 林班共新生 11.9 公頃。其中，舊有崩塌地擴大累積面積最多的也為秀姑巒事業區 5 林班(37.0 公頃)，其次為 9 林班(26.8 公頃)、23 林班(19.5 公頃)、24 林班(17.7 公頃)、69 林班(17.0 公頃)等地。本區前次變異分析乃因 111 年度 0918 地震事件後進行分析，與本次 112 年杜蘇芮颱風後相比，秀姑巒事業區新增之崩塌地平均分布於事業區內，本次判釋新增及擴大崩塌地主要分布畢祿山層及九曲大理岩出露之地區，崩塌處數以樂樂溪上游最多，經分析多屬舊有崩塌地坡面周圍、蝕溝上緣及溪流沿岸較為擴大，推估造成崩塌最主要外營力為降雨加劇陡坡地區的蝕溝侵蝕作用及河岸侵蝕。其中 9、23、24 林班位於樂樂溪上游，而 69 林班則位於海岸山脈九岸溪上游一側。

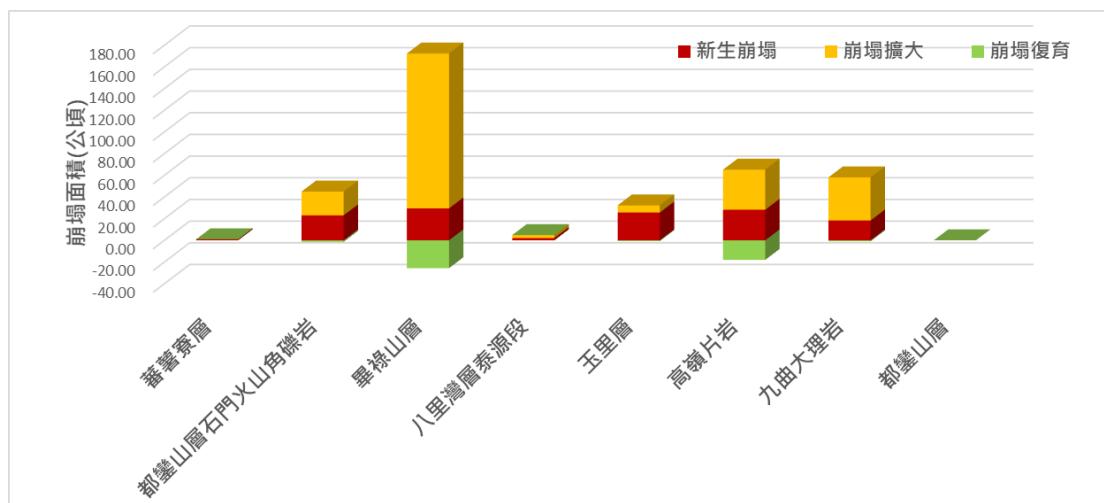
圖 7-35、秀姑巒事業區地層變異情形

根據本年度判釋分析結果可知，經三場颱風事件後以畢祿山層(約佔秀姑巒事業區 46.3%)、高嶺片岩(約佔秀姑巒事業區 16.6%)、九曲大理岩(約佔秀姑巒事業區 9.3%)、都鑾山層(約佔秀姑巒事業區 7.9%)及玉里層(約佔秀姑巒事業區 16.1%)等新生及擴大佔大多數，其中又以畢祿山層、高嶺片岩、九曲大理岩區崩塌率較高。

針對崩塌變異發生地質岩性方面：畢祿山層位於近中央山脈一側，主要由泥質沉積岩經過輕度變質形成之板岩帶，岩性主要以板岩及千枚岩為主，由於岩石劈理與節理皆發達而易碎裂，山坡又陡峭，風化侵蝕後易崩塌及形成不穩定崩積層，常遇豪雨沖刷後形成土石流災害。高嶺片岩與玉里層則位於近中央山脈一側，岩性主要以石英雲母片岩、雲母片岩為主，片狀結構發達之變質岩帶，由於片理狀構造造成岩層不連續面發達，常形成楔形破壞，岩層破碎，易發生崩塌災害後提供土石流充份土石來源；都鑾山層則位於海岸山脈一帶(火成岩帶)，多為火山塵、灰膠結沉(火山運動衍生材料)，材料破碎、遇水容易流失；九曲大理岩則位於近中央山脈一側，主要由石灰岩變質形成，岩石劈理與節理皆發達而易碎裂。

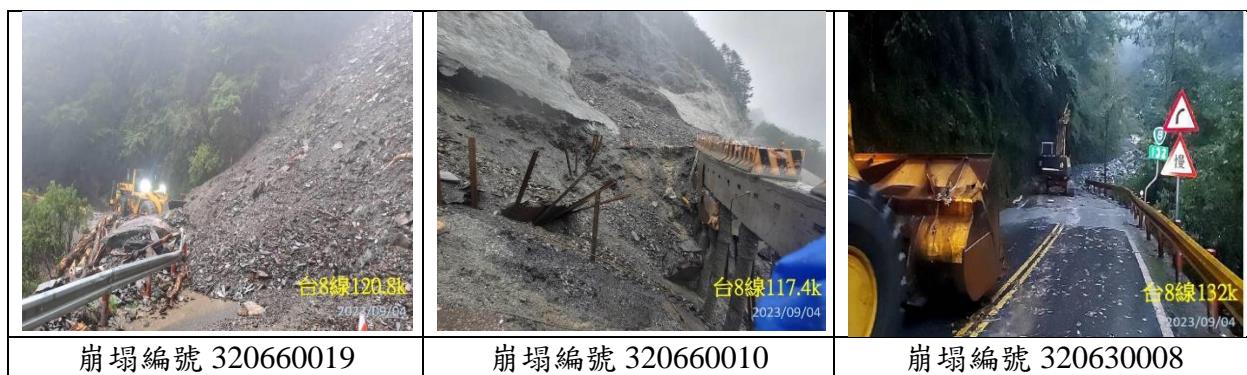
圖 8-2、海葵颱風後中橫公路(台 8 線)災害狀況

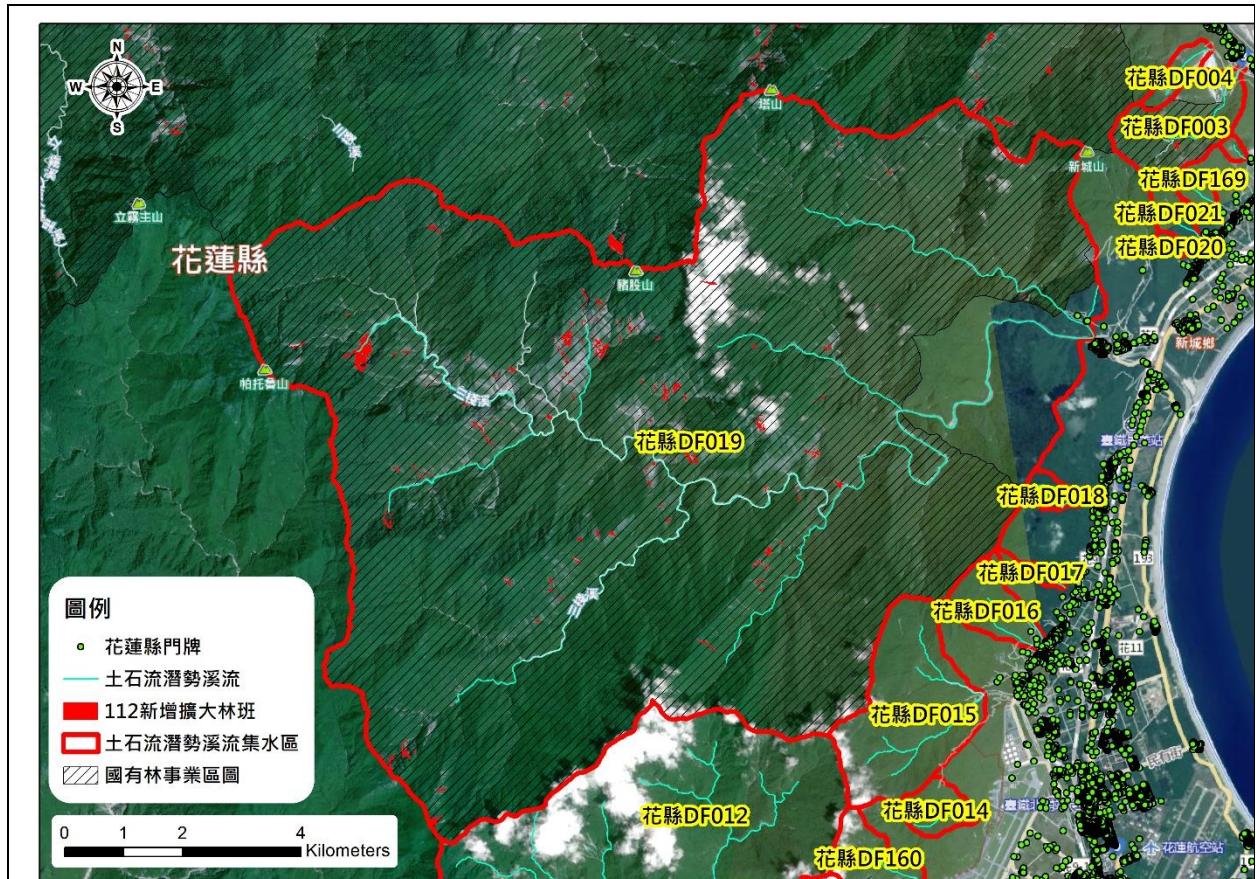
圖 8-5、花縣 DF019 土石流潛勢溪流新生與擴大崩塌狀況

針對土石流潛勢溪流危害部分，本次主要新生擴大崩塌區較顯著影響者為花縣 DF019 與花縣 DF024 兩處，其中花縣 DF019 屬於三棧溪集水區，本次有許多小規模崩塌地新生與擴大，由於下方保全對象較多，建議後續加強觀察，另花縣 DF024 則位於大清水集水區內，保全對象主要以台 8 縣橋樑為主，暫無立即性危險。由於兩處土石流集水區源頭皆有較大崩塌判釋成果，但部分崩塌並非本年度颱風事件造成，主要由於歷次該區域雲系發達導致雲覆過高而有時間誤差產生，以花縣 DF019 源頭崩塌大約於 109 年下半年發生。由於立霧溪東北側歷次受雲覆影響甚高，建議可持續進行判釋工作增加崩塌資料庫的更新，以利掌握最新國有林區崩塌狀況。

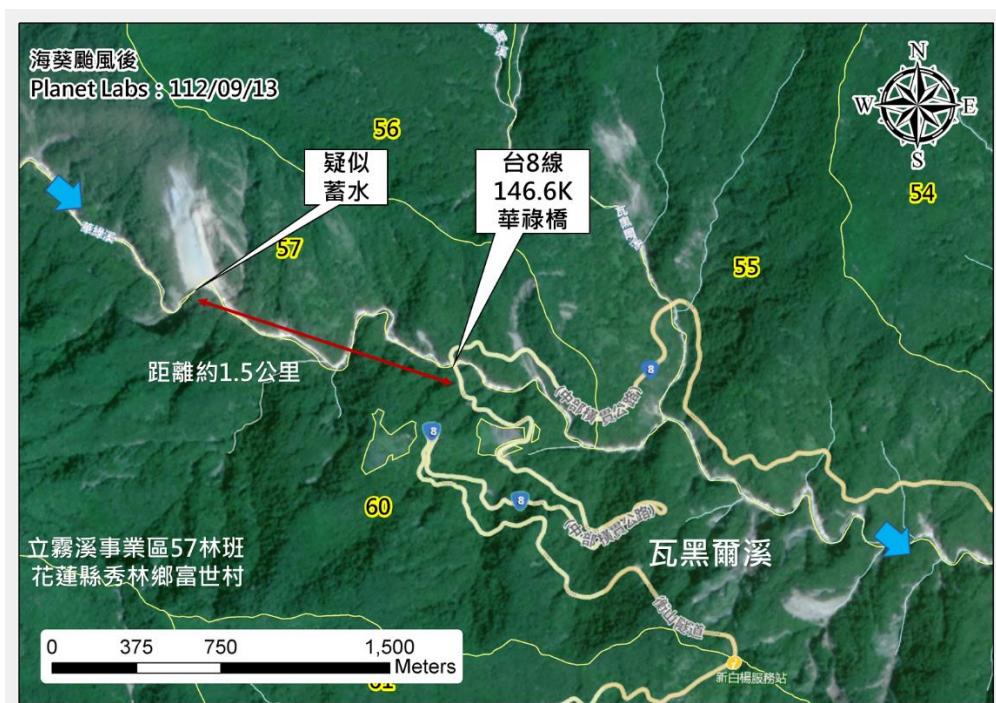
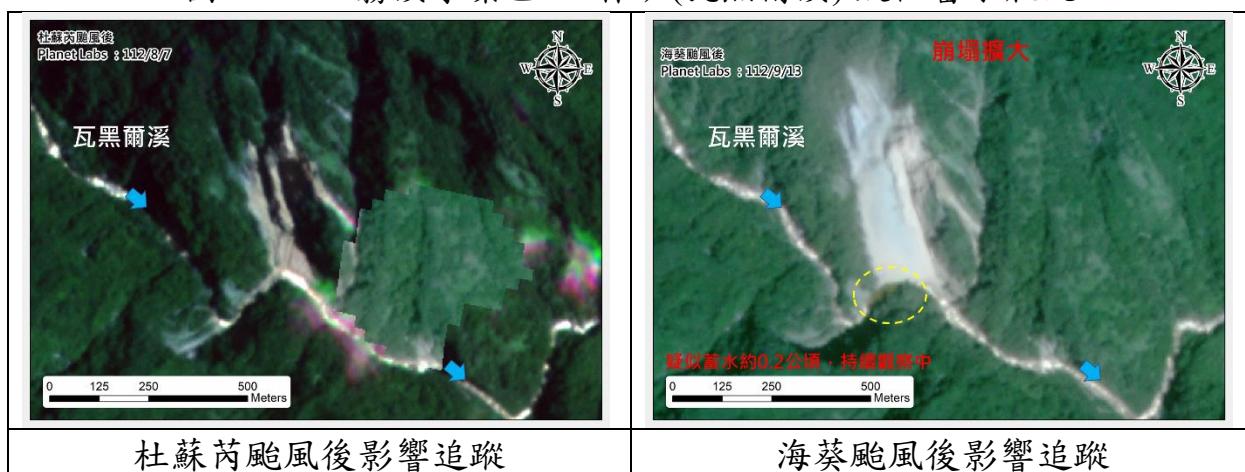
另針對堰塞湖蓄積狀況，於海葵颱風後本計畫亦發現立霧溪事業區 57 林班處(瓦黑爾溪)有疑似蓄水之河道堰塞情況，遂即通知林業保育署花蓮分署進行後續災害確認與處置之資料提供。初步評估其蓄水量體較小，且橋梁淨空(無落墩)較高，通洪應足夠無虞，無立即性危害。

圖 8-7、立霧溪事業區 57 林班(瓦黑爾溪)疑似蓄水狀況

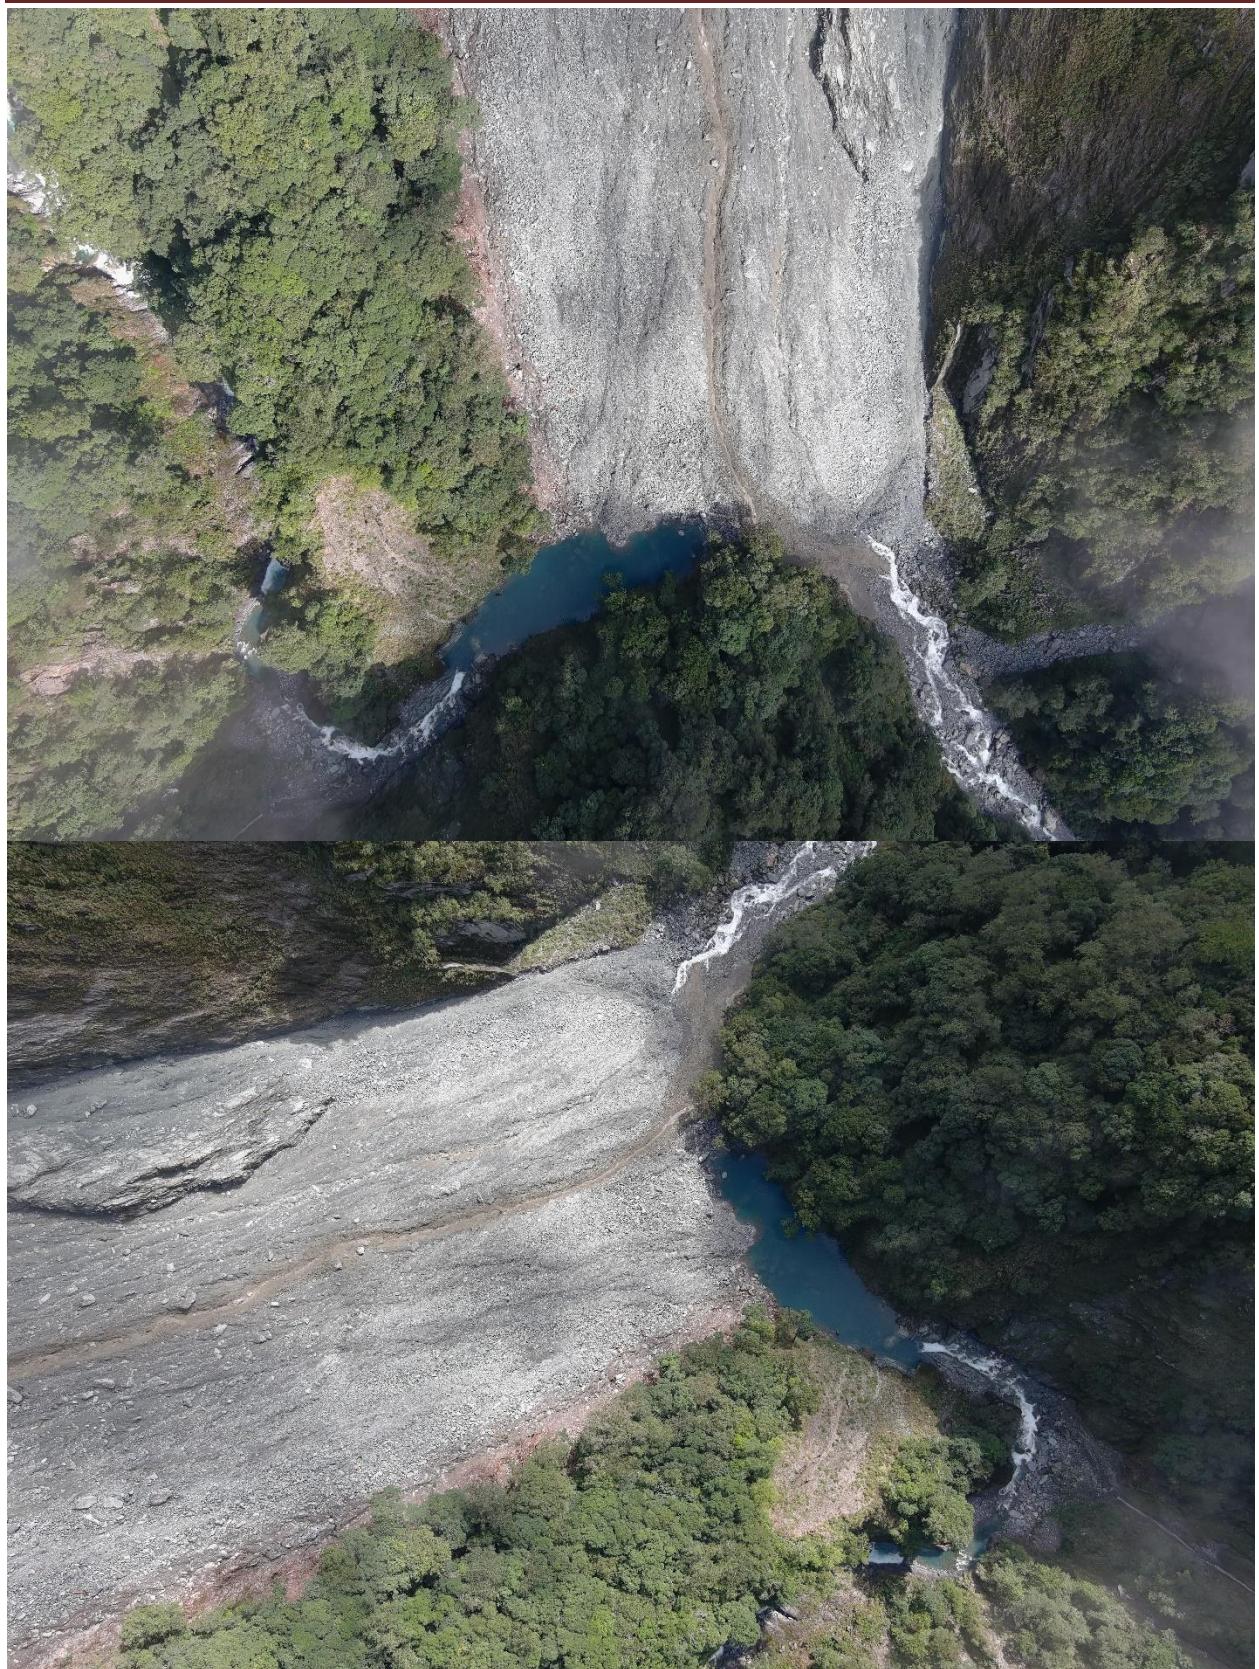
圖 8-9、立霧溪 57 林班(瓦黑爾溪)10 月 12 日空拍 (林業保育署提供)

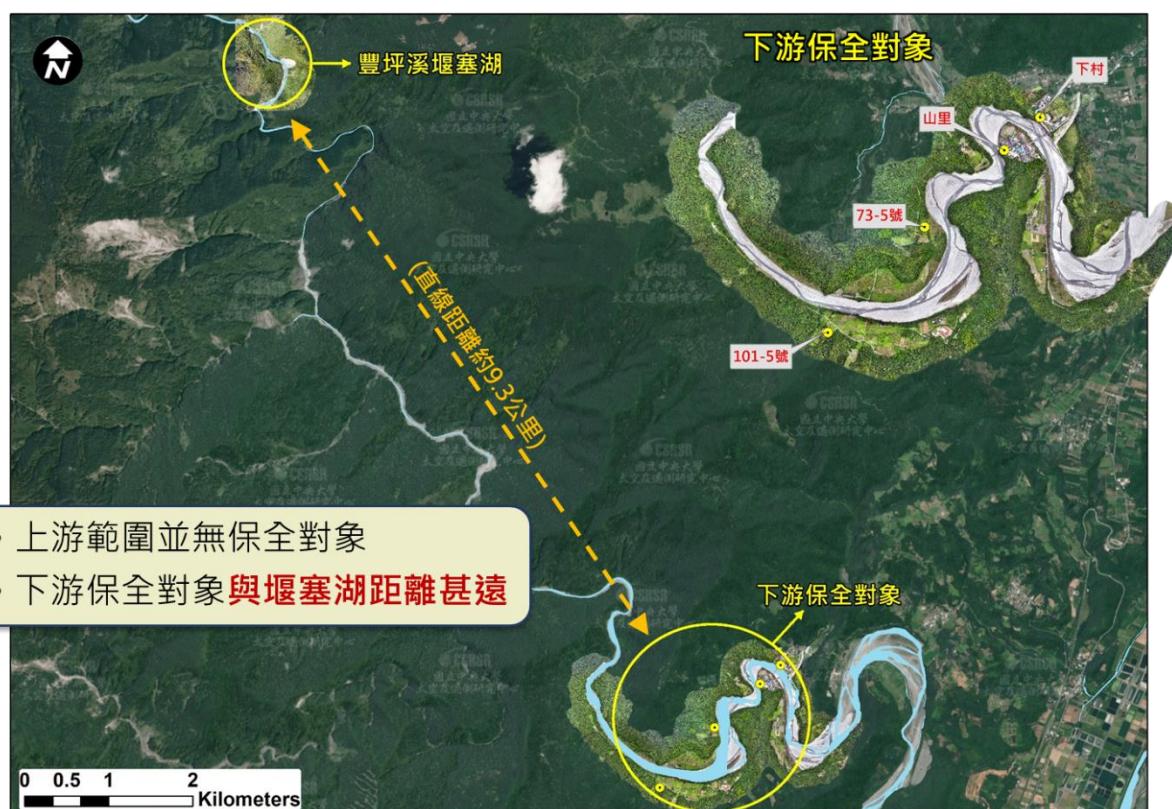
本計畫執行期間同步執行玉里事業區第 27 林班豐坪溪堰塞湖變異追蹤工作，於杜蘇芮颱風侵襲期間，本計畫透過下游立山水位站發現水位有變化異常現象，遂於 7 月 27 日通報林業保育署花蓮分署，林業保育署花蓮分署於 7 月 30 日進行緊急空拍發現堰塞湖已流失，並於 8 月 7 日再次空拍確認堰塞湖已無蓄水情事，對下游社區及河防已無安全疑慮，但考量原堰塞湖壩體上方坡面仍有風化土石散落，將持續定期追蹤。

目前堰塞湖湖區已無蓄水現象，回復為自然河道，堰塞湖危機已消除無立即性危害，後續主辦單位已提報農業部備查後解除堰塞湖應變工作。

圖 8-19、玉里事業區第 27 林班豐坪溪堰塞湖影響分析

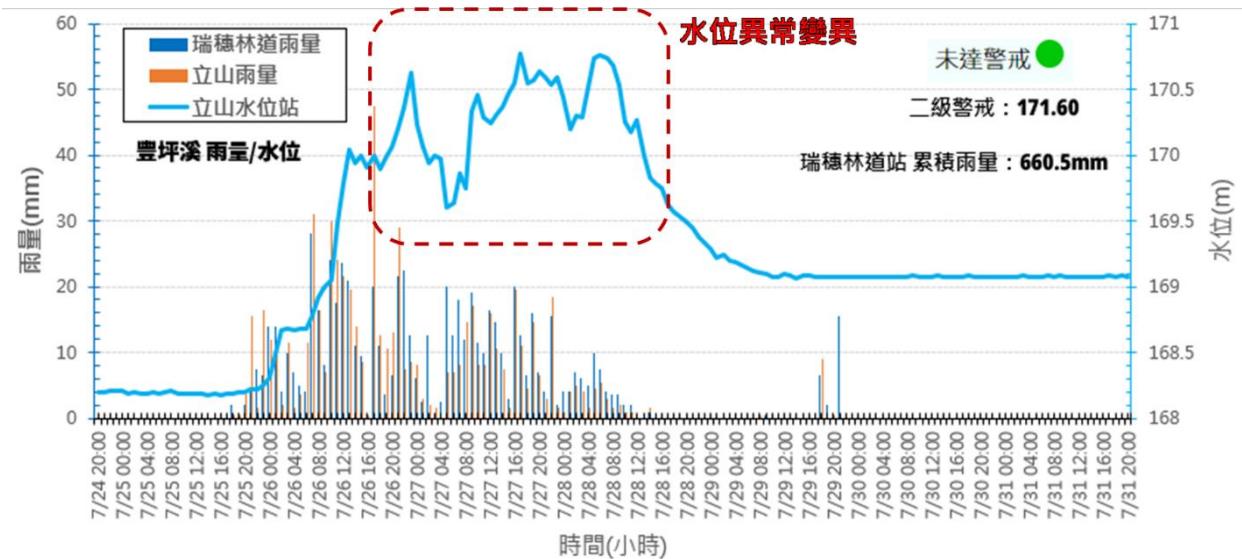
圖 9-1、杜蘇芮颱風豐坪溪立山水位站水位異常震盪

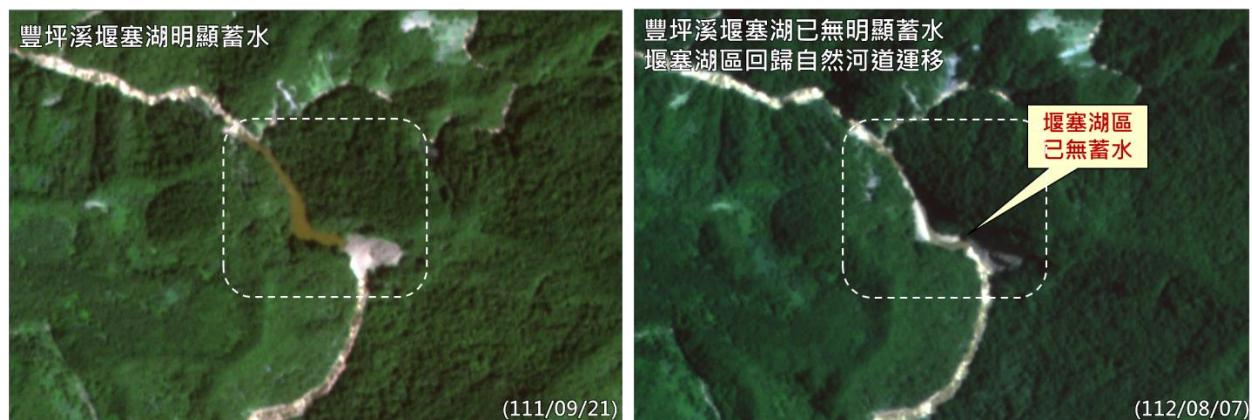
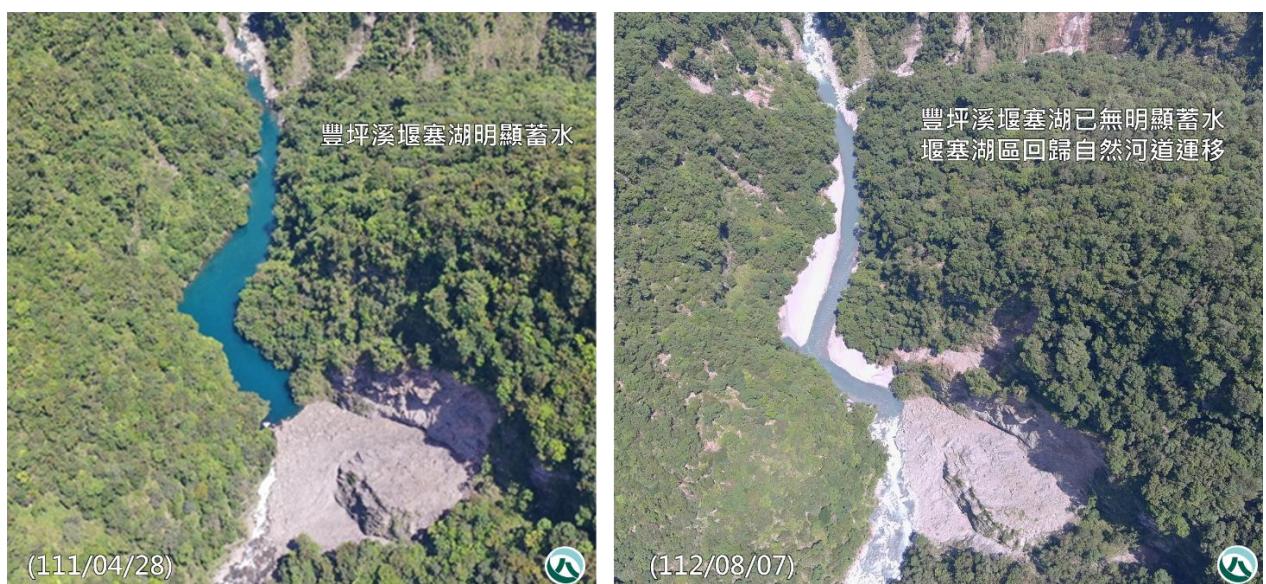
圖 9-2、杜蘇芮颱風前後豐坪溪堰塞湖衛星影像比對成果

圖 9-3、杜蘇芮颱風前後豐坪溪堰塞湖空拍影像比對成果

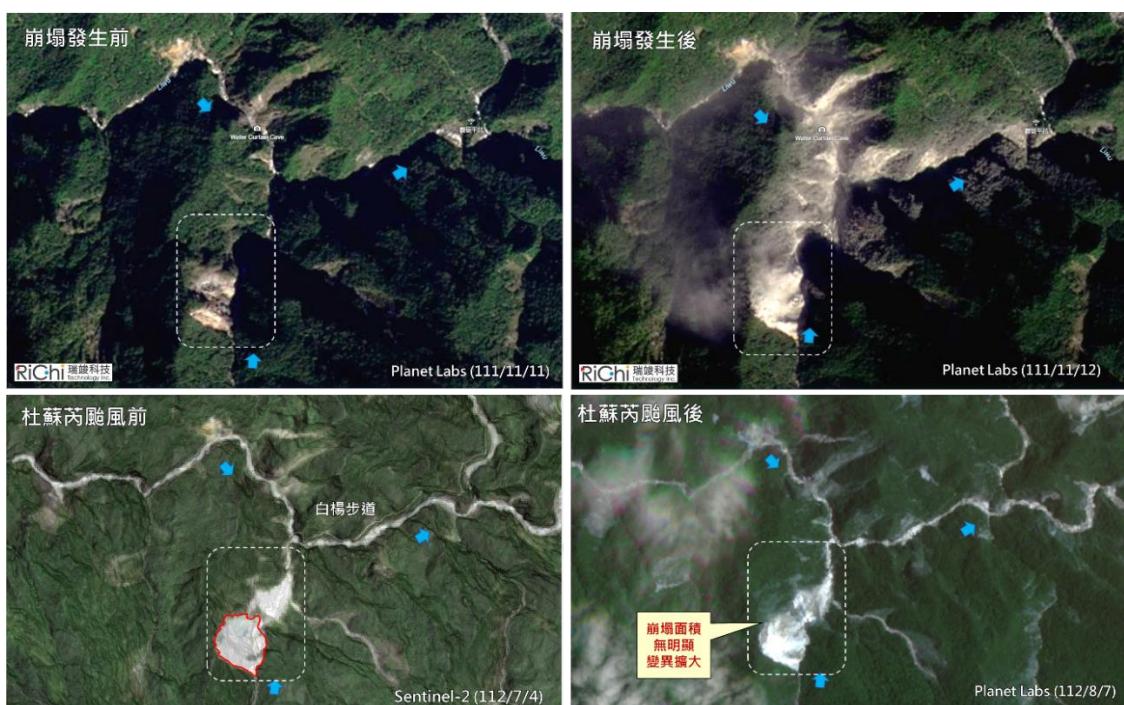
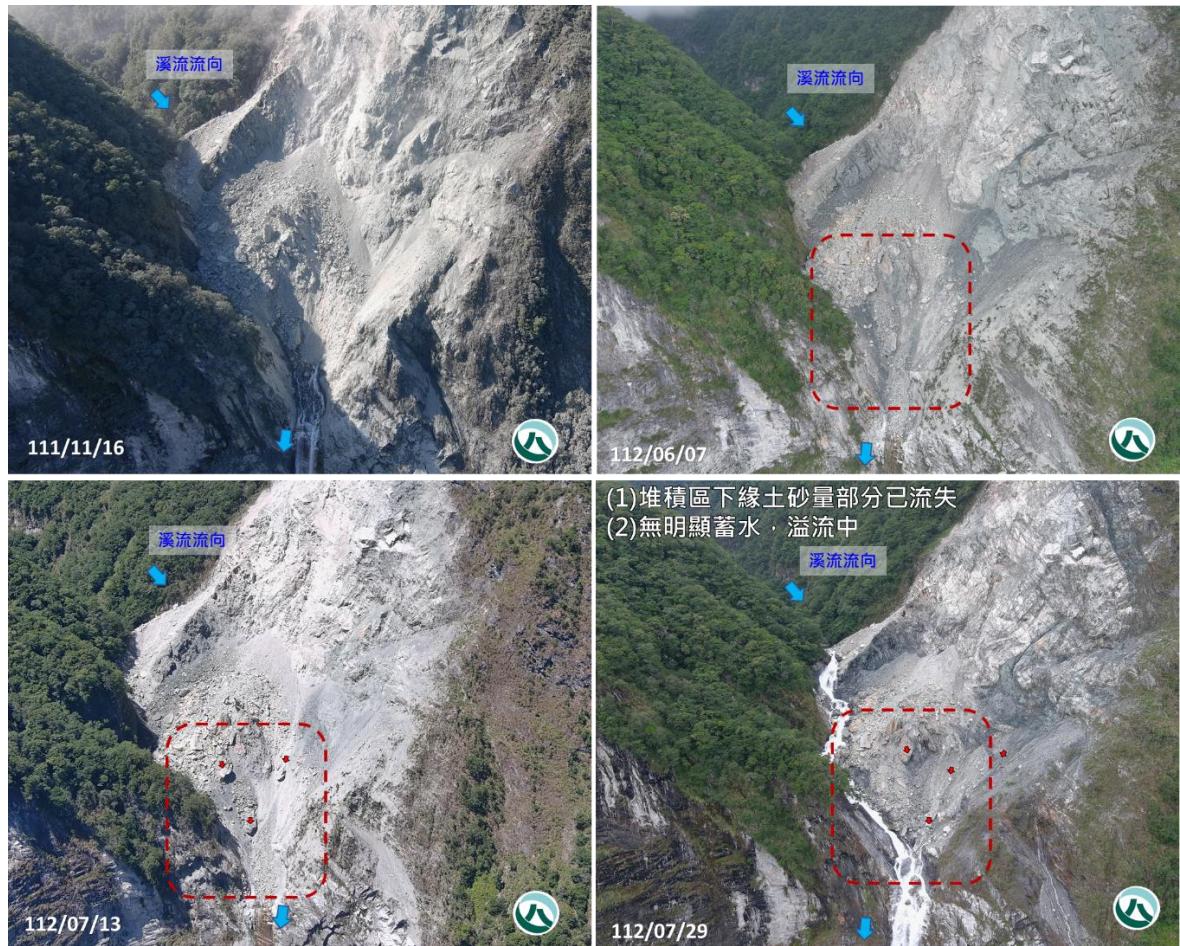
本次災害位置行政區隸屬花蓮縣秀林鄉富世村，位於林業保育署花蓮分署所轄之立霧溪事業區第 79 林班地，亦於太魯閣國家公園內知名之白楊瀑布上游。本次調查位置屬舊有崩塌地，當地岩層多屬堅硬的大理岩，節理較為發達，風化程度高，易發生解壓節理現象導致岩體剝落脫離崩落，因該崩塌土體仍呈不穩定狀態，若遇豐水期恐有形成堰塞湖之虞。

於杜蘇芮颱風過後為盡速瞭解白楊步道崩塌地及堆積區是否有變化發生，如形成堰塞湖或崩塌地擴大等狀況，林業保育署花蓮分署遂即於 7 月 29 日進行空拍任務確認是否有變異情事，由空拍確認瞭解後無崩塌擴大與堰塞湖形成，但有部分土砂下移流失現象，仍需注意人員安全，如圖 9-9 所示。

圖 9-9、杜蘇芮颱風前後白楊步道崩塌衛星影像比對成果

圖 9-10、杜蘇芮颱風前後白楊步道崩塌空拍影像比對成果

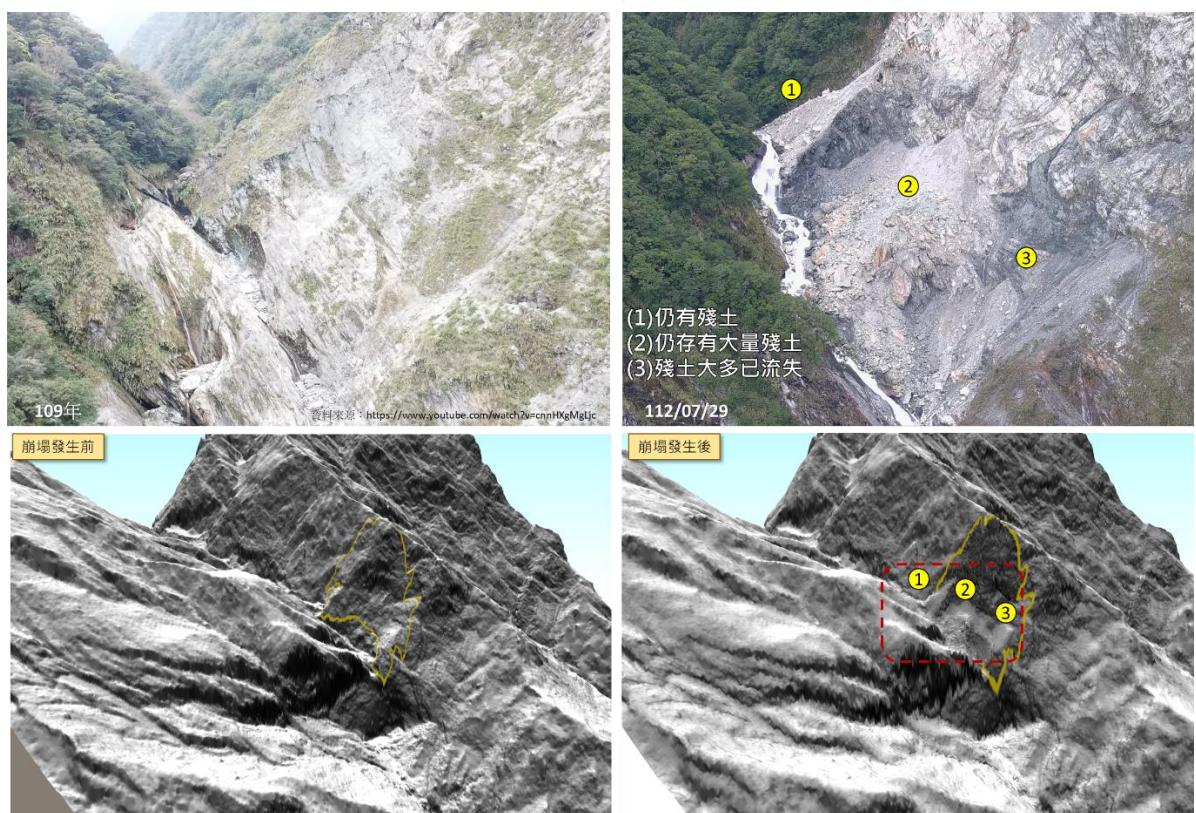
圖 9-11、杜蘇芮颱風前後白楊步道崩塌地形影像比對成果
