## 摘要

### 一、緊急災害調查

## 壹、前言

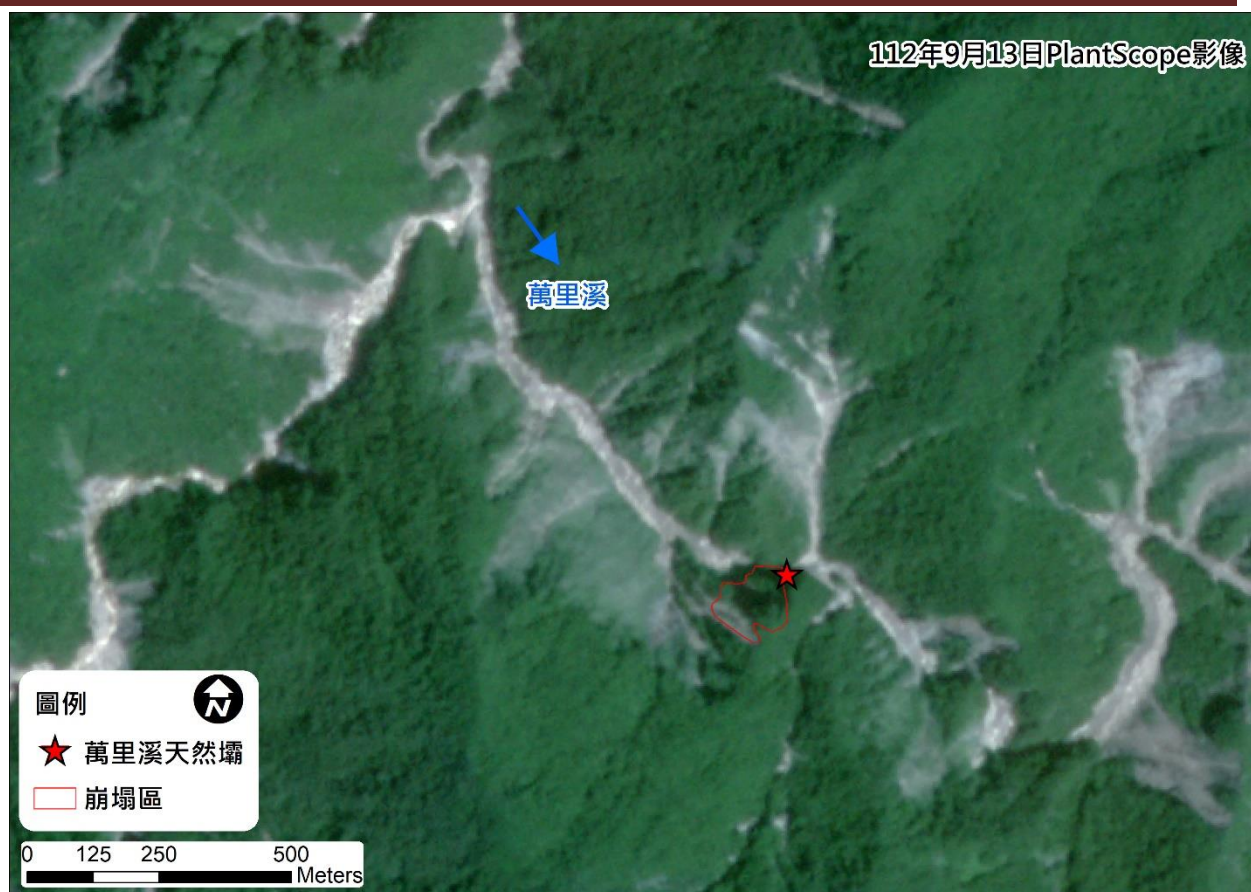
由歷年 SPOT 衛星影像圖冊(圖 3-2)可知，萬里溪右岸崩塌屬於舊有崩塌區，於 93 年時已有崩塌裸露跡象，植生覆蓋不明顯，直至 112 年間崩塌地並無明顯變化，萬里溪主流溪水仍可自然流經，並無阻塞河道情況。

圖 3-3、萬里溪堰塞湖(112/9/13)-右岸邊坡尚穩定

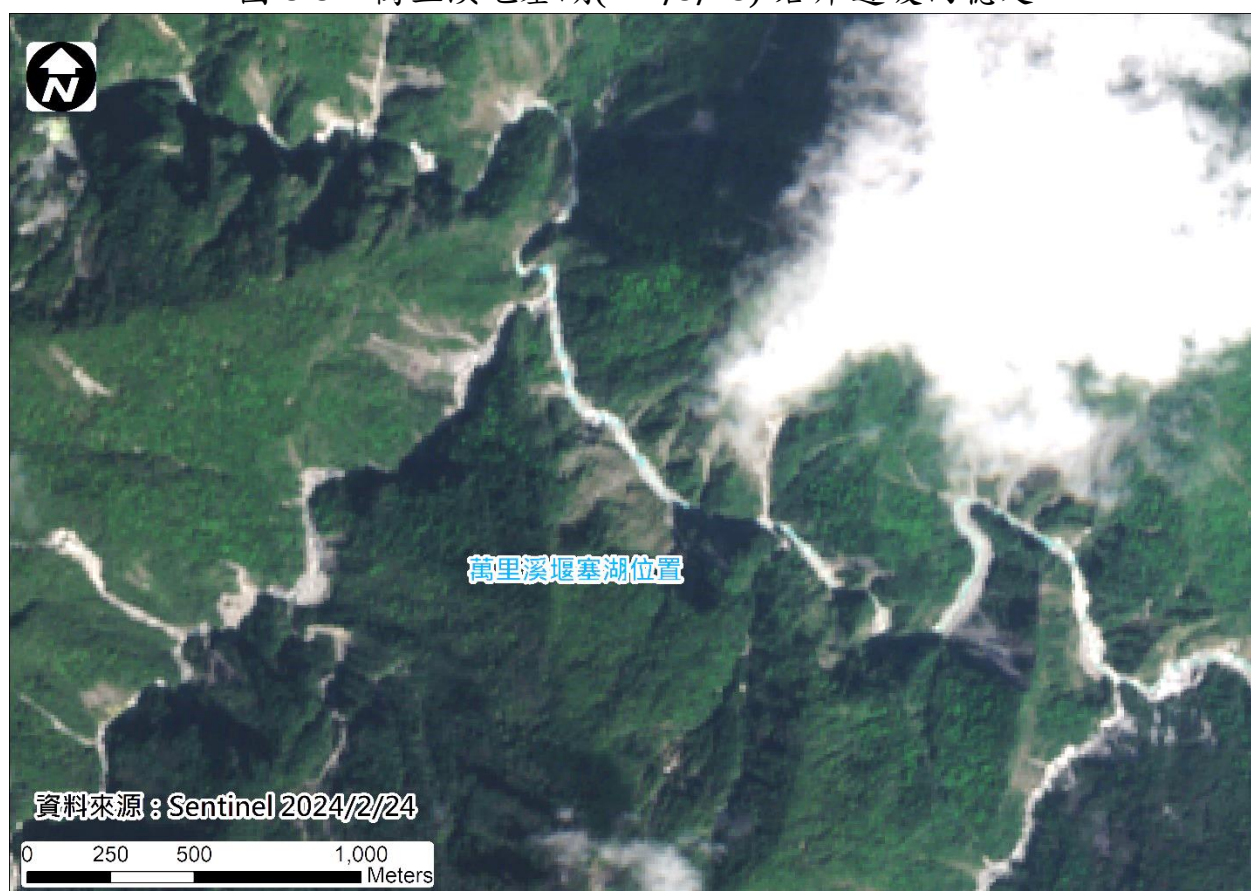
圖 3-4、萬里溪堰塞湖(113/2/24)-堰塞湖尚未形成

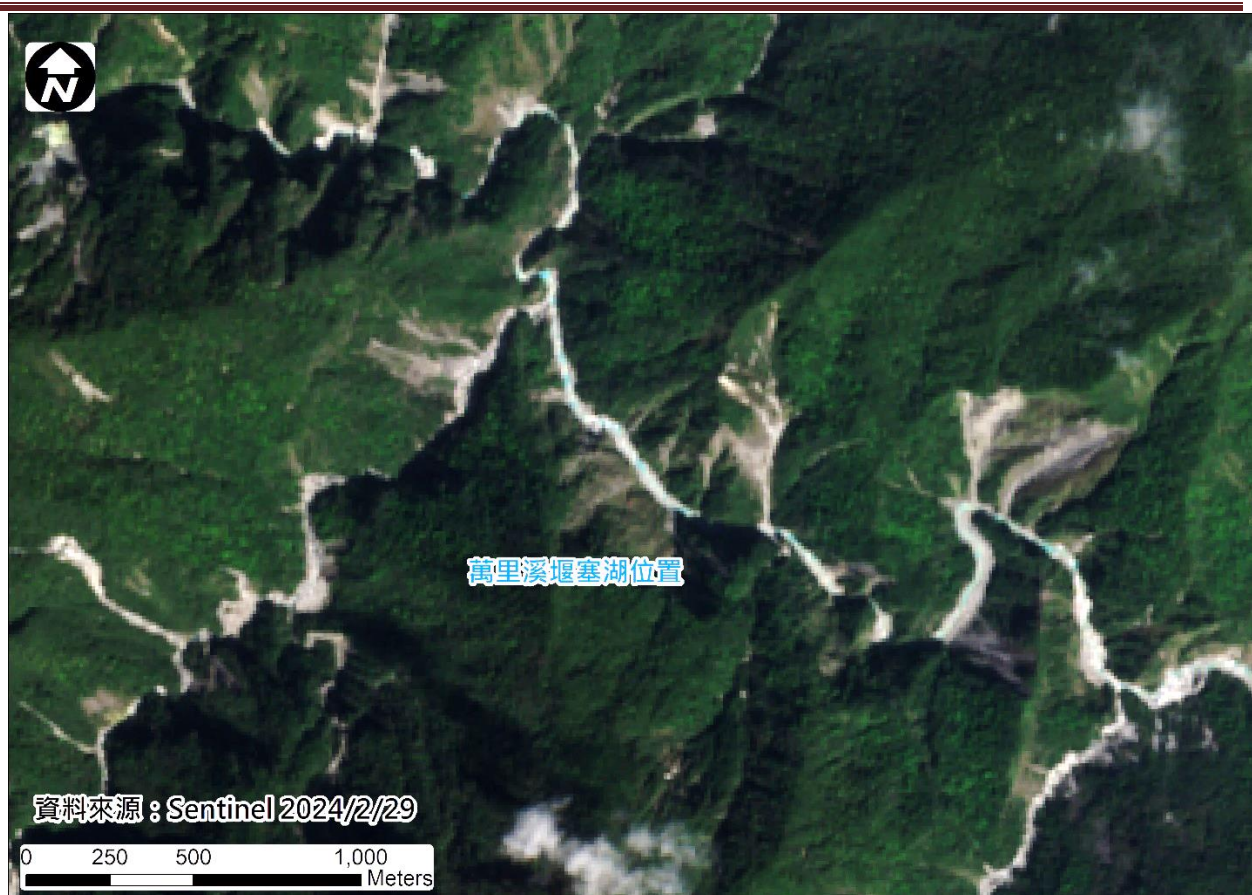
圖 3-5、萬里溪堰塞湖(113/2/29)-堰塞湖尚未形成

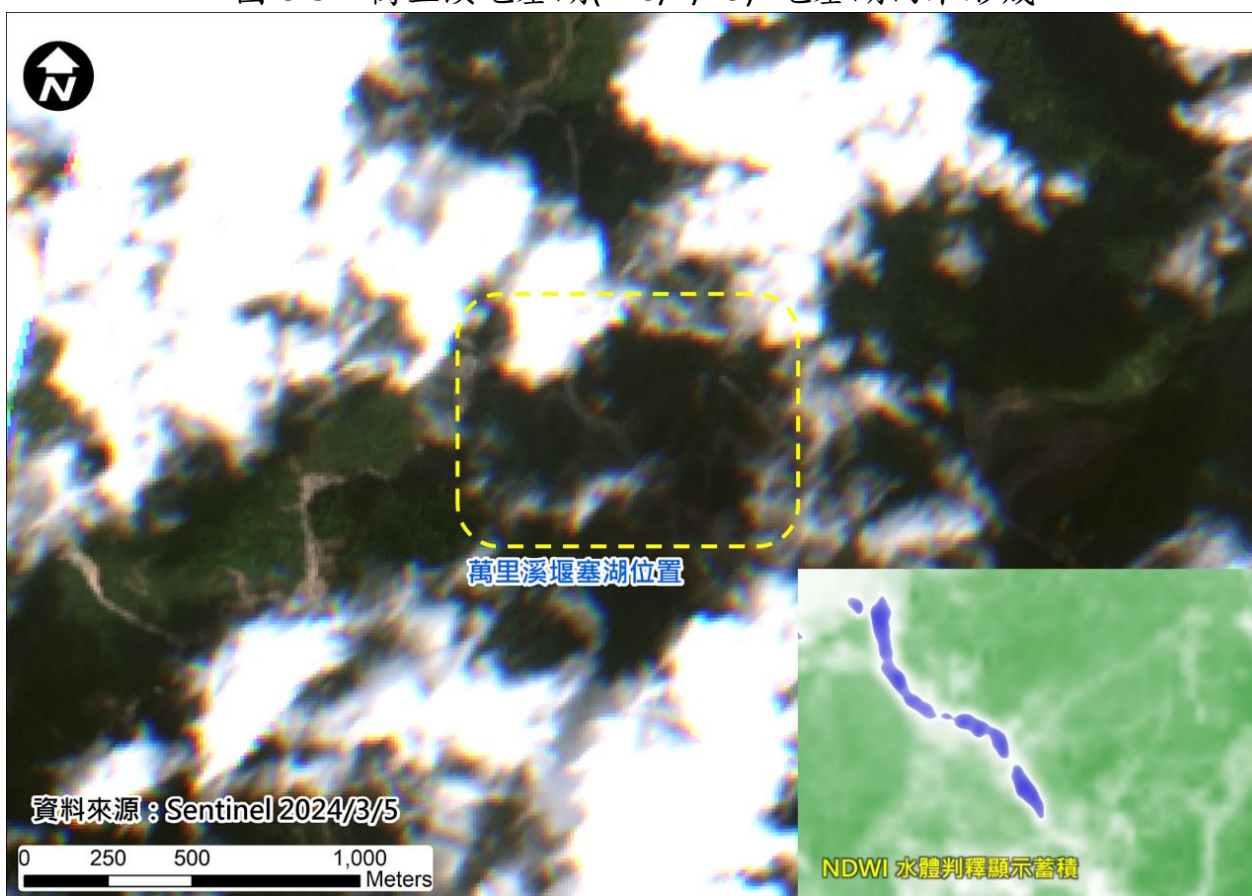
後為瞭解災害原因，透過逐日的 Sentinel 及 Planet Scope 衛星影像進行災害成因追蹤，顯示 113 年 3 月 4 日暫無蓄水情事，然於 113 年 3 月 6 日時卻發現已有明顯蓄水存在(可能在此期間形成)，後因 113 年 0403 花蓮地震災後林業保育署遙測及航測分署航拍確認堰塞湖已溢流。後透過 113 年 4 月 17 日 Planet Scope 衛星影像進行追蹤，目前顯示堰塞湖暫無明顯變異但仍需注意。

圖 3-6、萬里溪堰塞湖(113/3/5)-疑似蓄水體形成

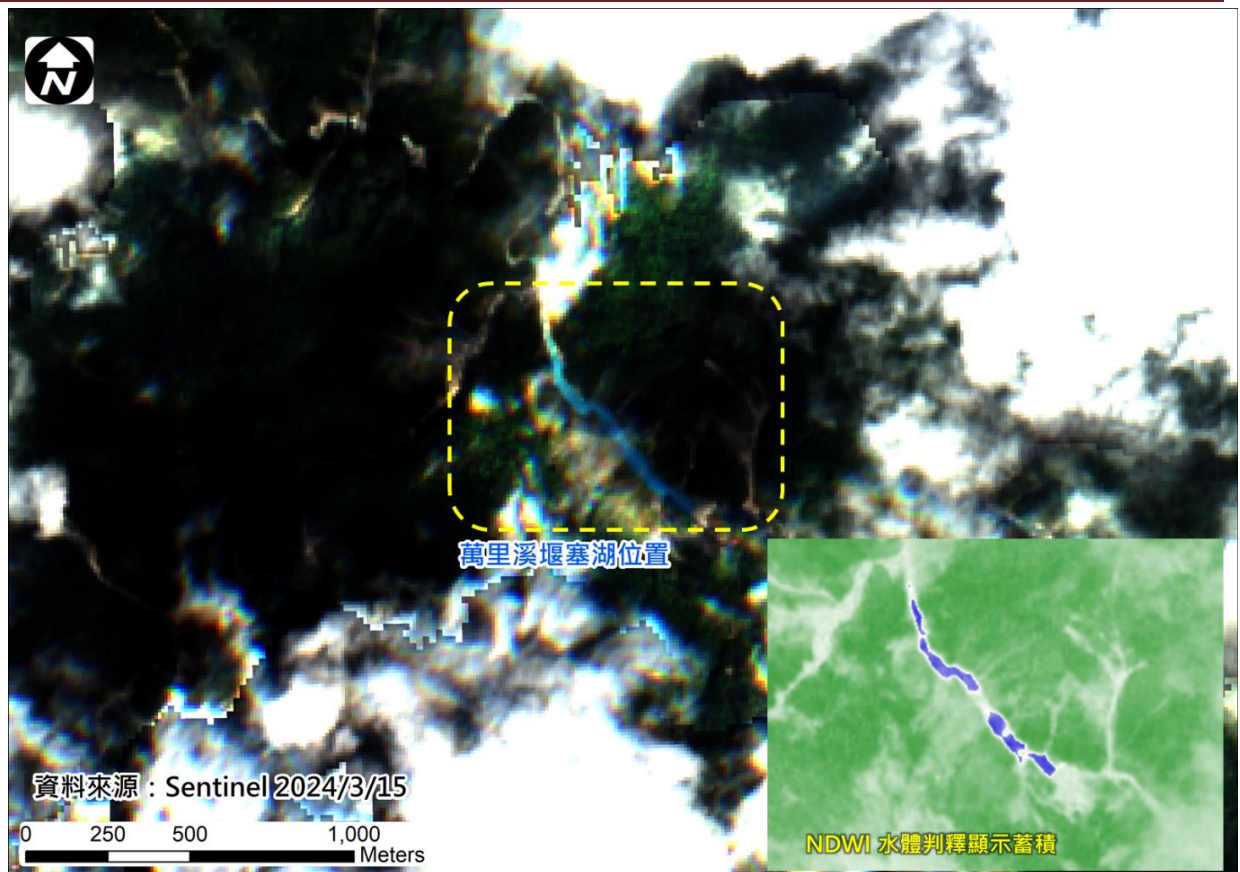
圖 3-7、萬里溪堰塞湖(113/3/15)-堰塞湖形成

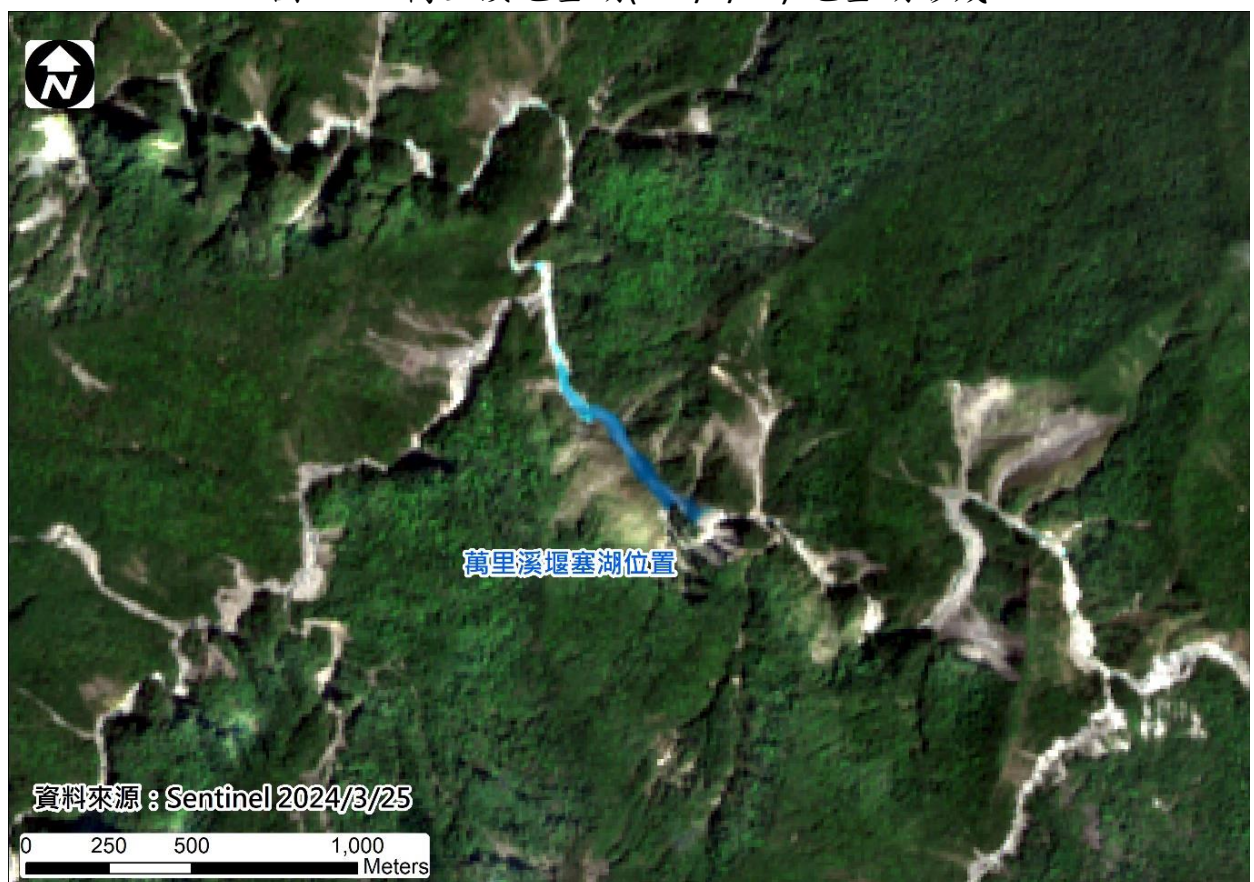
圖 3-8、萬里溪堰塞湖(113/3/25)-堰塞湖追蹤

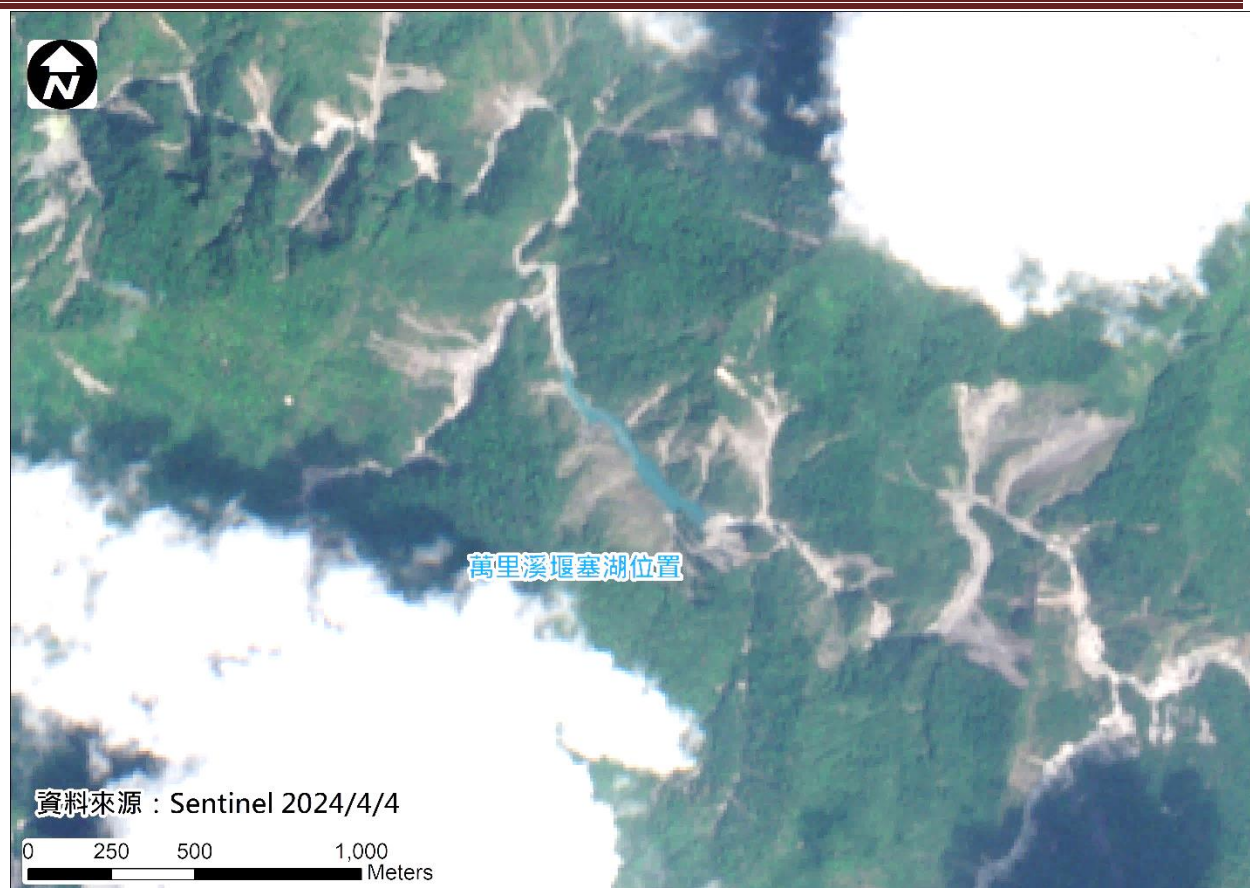
圖 3-9、萬里溪堰塞湖(0403 花蓮地震後 113/4/4)-堰塞湖追蹤

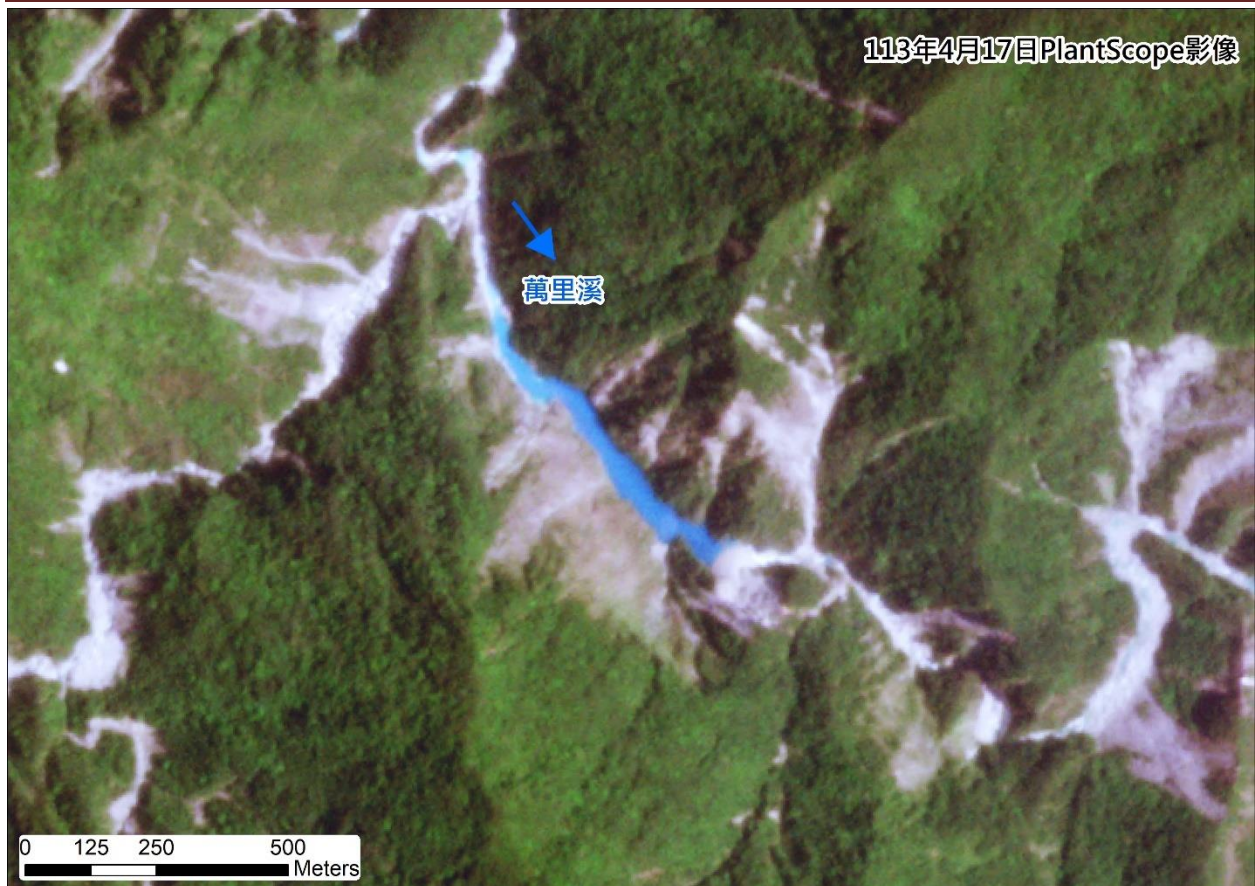
圖 3-11、萬里溪堰塞湖(113/4/17)- 堰塞湖無明顯變異

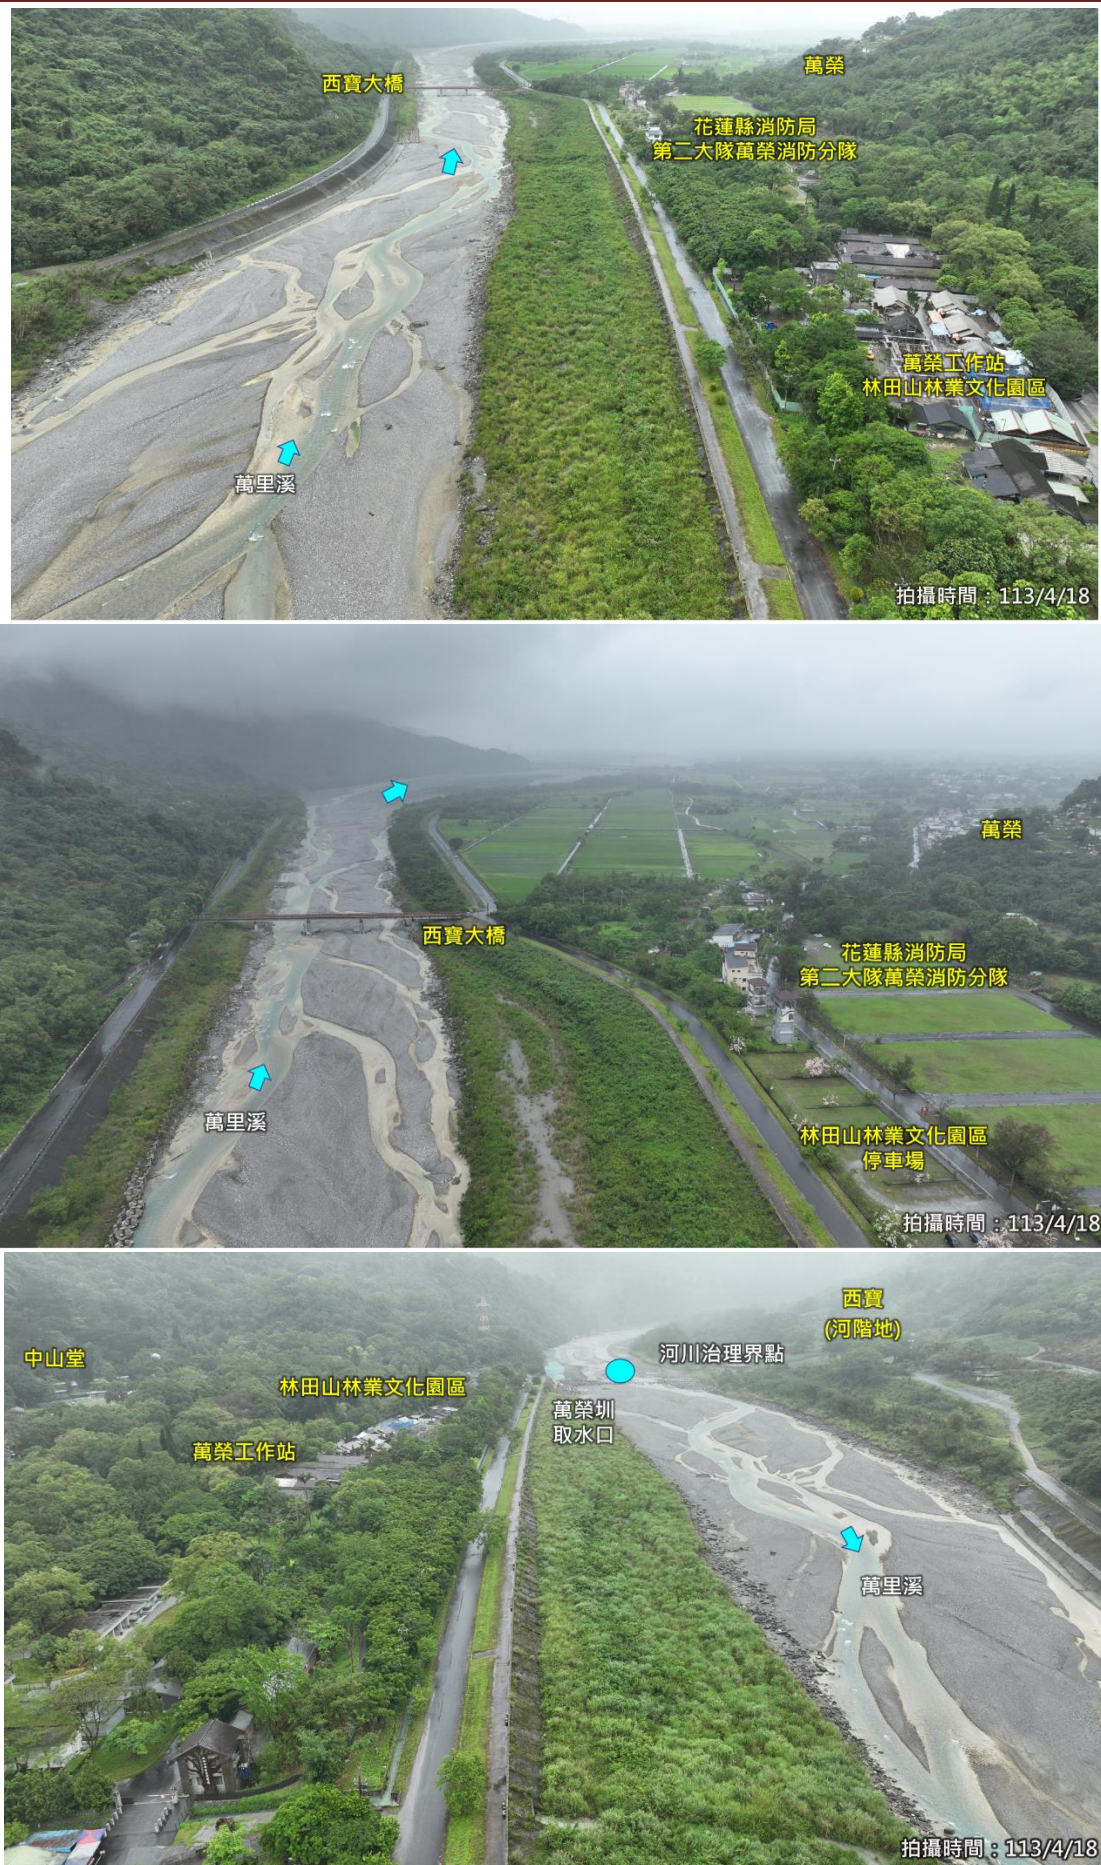
圖 4-15、萬里溪堰塞湖可能保全對象現地調查空拍照片

萬里溪堰塞湖與下游最鄰近主要保全對象分別為西寶聚落、林田山文化園區、萬榮部落、台 9 線鐵、公路橋(萬里溪橋)，距離約 23 至 27 公里，推估堰塞湖蓄水體積約為 55 萬立方公尺，其中萬里溪橋為台 9 線與花東鐵路重要南、北串聯之重要交通樞紐橋梁。雖然上述保全對象與萬里溪堰塞湖沿河道距離皆超過 23 公里以上，且目前堰塞湖已呈穩定溢流，無立即危害疑慮，但仍建議相關單位針對自堰塞湖下游河道進行河道管制，以策安全。

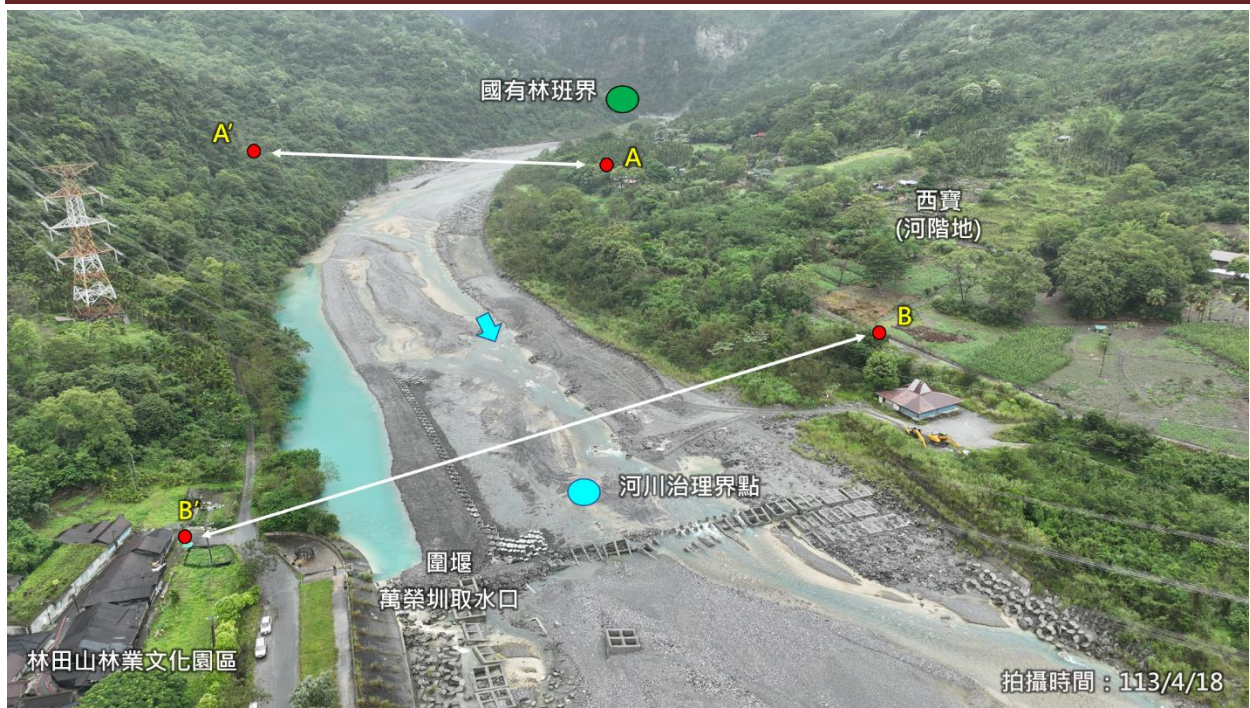
圖 5-7、下游保全對象 A、B 現地狀況

根據保全對象地形剖面圖(圖 5-6)顯示，西寶聚落(河階地)，其與河道距離約 40 公尺，高差約 20.6 公尺，河道寬度約 133 公尺；林田山林業文化園區與河道距離約 30 公尺，高差約 6.9 公尺，河道寬度約 140 公尺；萬榮部落與河道距離約 490 公尺，高差約 9.5 公尺，河道寬度約 136 公尺；萬里溪橋位於剖面線 D 點至 D' 點上，高差約 8.4 公尺，河道寬度約 360 公尺，目前各保全對象所處之河道斷面較寬，有助於減低潰壩洪流動能，且高差仍有近 7 公尺以上，暫時無立即性危險。

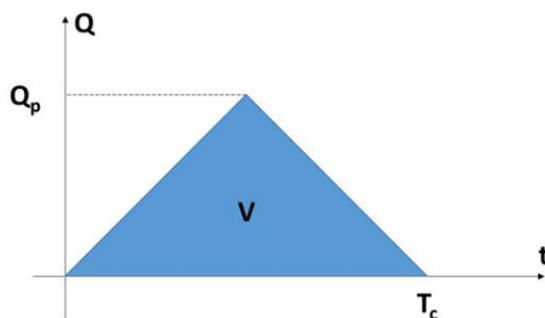
圖 5-10、三角歷線潰壩洪峰流量計算示意圖

當假設本案萬里溪堰塞湖潰決型式為最常見的溢流破壞(Overtopping failure)，並根據堰塞湖所在位置之河道地形、衛星影像及空勘結果進行堰塞湖迴水體積及堰塞湖天然壩壩高估算，經推估，堰塞湖迴水長度約為 670 公尺，湖面最大寬度為 78 公尺，堰塞湖蓄水體積( $V$ )約 55 萬立方公尺。其中潰壩延時可採用不同時間計算相對應之潰壩洪峰流量，若假設之潰壩延時越小，表示壩體潰壞之速度越快(驟然破壞)，潰壩延時越大，則表示壩體潰壞速度越慢(漸進式破壞)，因此本案假設 3 種潰壩情形，例如當蓄水體積於 60 分鐘(3,600 秒)、45 分鐘(2700 秒)、30 分鐘(1800 秒)內消散，經計算後可能潰壩流量分別約為 306、407 及 611 cms(立方公尺/秒)。

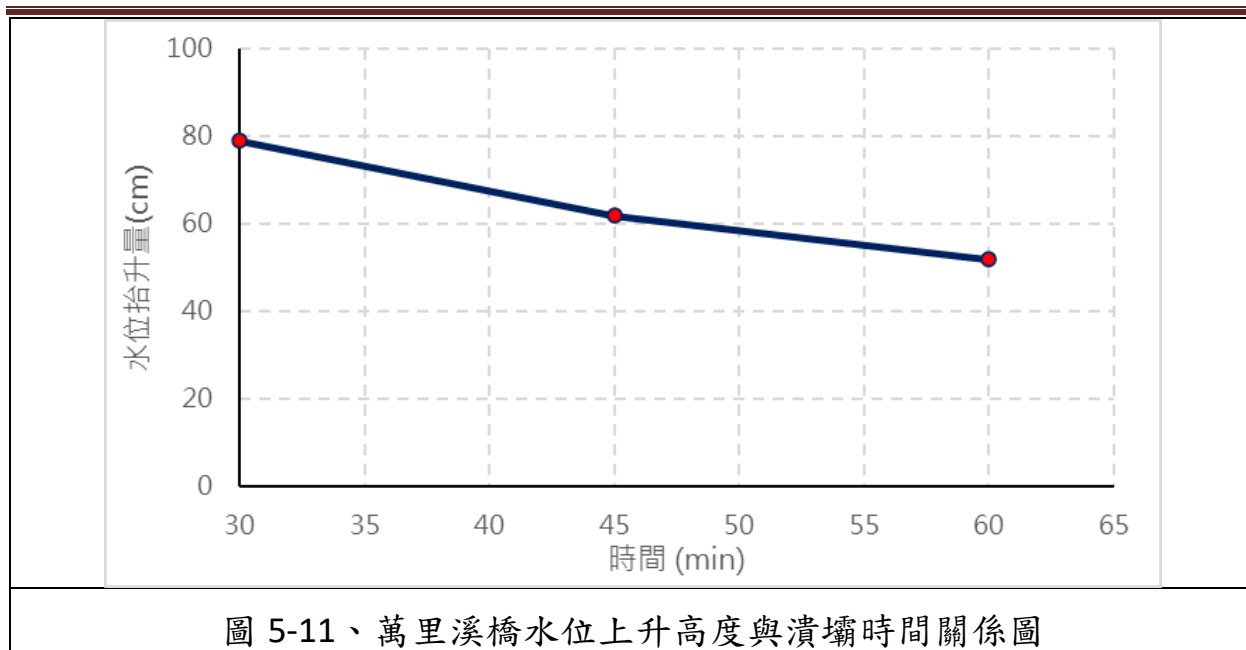
尖峰流量  $Q_p$  為 611cms，透過  $Q_p=Av$  之公式計算( $Q_p$  為潰決後洪峰流量， $A$  為斷面面積， $v$  為流速)，若潰壩各控制點區域溪床水位抬升約 0.63 至 1.14 公尺(約 63~114 公分)左右，河床抬升水位距離林田山林業文化園區最低的河岸高程差仍有 8.0 公尺，無造成部落及住戶溢淹狀況。

另參考經濟部水利署萬里溪橋水位站相關一、二級警戒水位，堤頂高與現況水位進行估算是否會造成聚落或其他保全對象因河床抬升而造成積淹災害，經檢核評估後於常流水情境下，皆小於警戒水位。

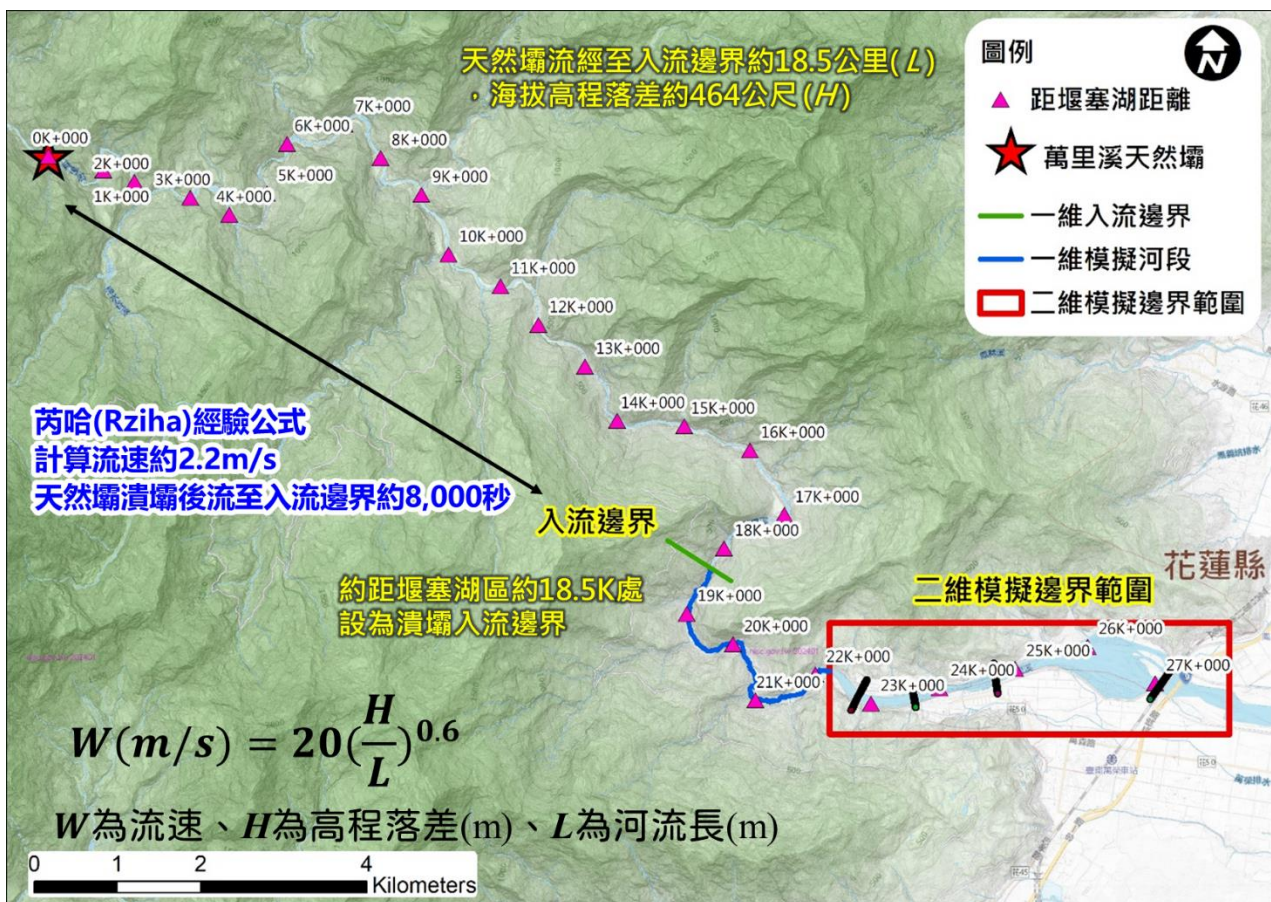
圖 5-15、二維水砂數值模式設定入流邊界範圍圖

在數值模式設定上為有效提升計算速度，於入流邊界上設定於距堰塞湖天然壩下游約 18.5 公里處作為模式入流點，於距堰塞湖天然壩下游約 22 公里處作為二維模擬邊界模式串接點。而堰塞湖天然壩至 18.5 公里處則以芮哈經驗公式進行計算(溪流長約 18.5 公里，縱斷面海拔高程差約 464 公尺計，流速約 2.2m/s)，集流時間約 8,000 秒(約 2.2 小時)。因此在潰壩模擬上則以芮哈公式計算秒數加上數值模擬為成果，模式邊界設置範圍如圖 5-15 所示。

天然壩堰塞湖由於存在時間不確定、崩塌料材組成強度較難估計、潰決時間無法預測，本次堰塞湖天然壩主要為萬里溪潰壩之土石流下移形成，材料組成相對不穩定，易受水流影響流失，驟然潰決之可能性較低，本次模擬分析主要採 1 小時潰決分析情境，根據模擬成果於萬里溪橋斷面處，主深槽模擬水深約有 1 公尺以上，已超過半個成人高度，當流速較高時(參照洪水水深比資料，圖 5-14 顯示)，較有致命危險。
