玉區 21 林班崩塌地調查評估委託研究案

成果報告書

委託機關：行政院農業委員會林務局花蓮林區管理處

執行機關：國 立 陽 明 交 通 大 學

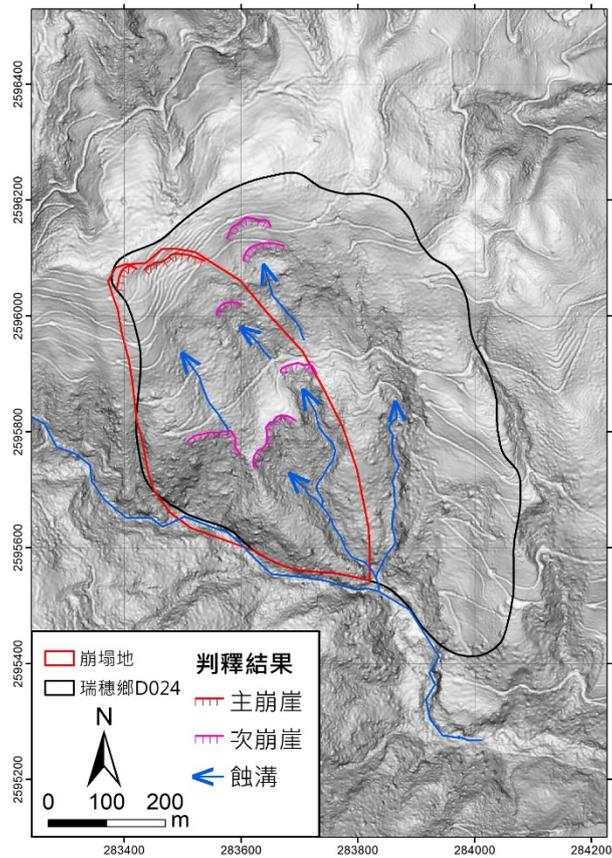
圖 2-5 玉區 21 林班崩塌地光達坡度圖和判釋(產自 2015 年光達數值高程模型)

基本地形資料參考自中央地質調查所產製之 1m 高解析度光達數值高程模型(2015 年測量)，D024 潛勢區範圍內高程介於 380 至 715 公尺之間(圖 2-1 及圖 2-2)，高程差約 335 公尺，面積約 38 公頃，進一步繪製坡度圖及坡向圖如圖 2-3 所示。本崩塌地範圍面積約 17 公頃，其地勢北高南低，坡向大致朝東南，坡度多為六級坡，坡頂因檳榔園開墾遍布小徑，趾部則有一溪流通過，為秀姑巒溪支流，由西北往東南方流出。進一步繪製 D024 潛勢區內之水系及集水區如圖 2-4，潛勢區內包含 2 集水區(東側與西側)，本崩塌地主要位於西側集水區內，其蝕溝已明顯發育，整體呈凹坡型，由光達地形判釋於崩塌發生前已可見鄰近坡頂的檳榔園中有發育中的裂縫存在，後來的崩塌則沿此發展成崩崖面(圖 2-5)。

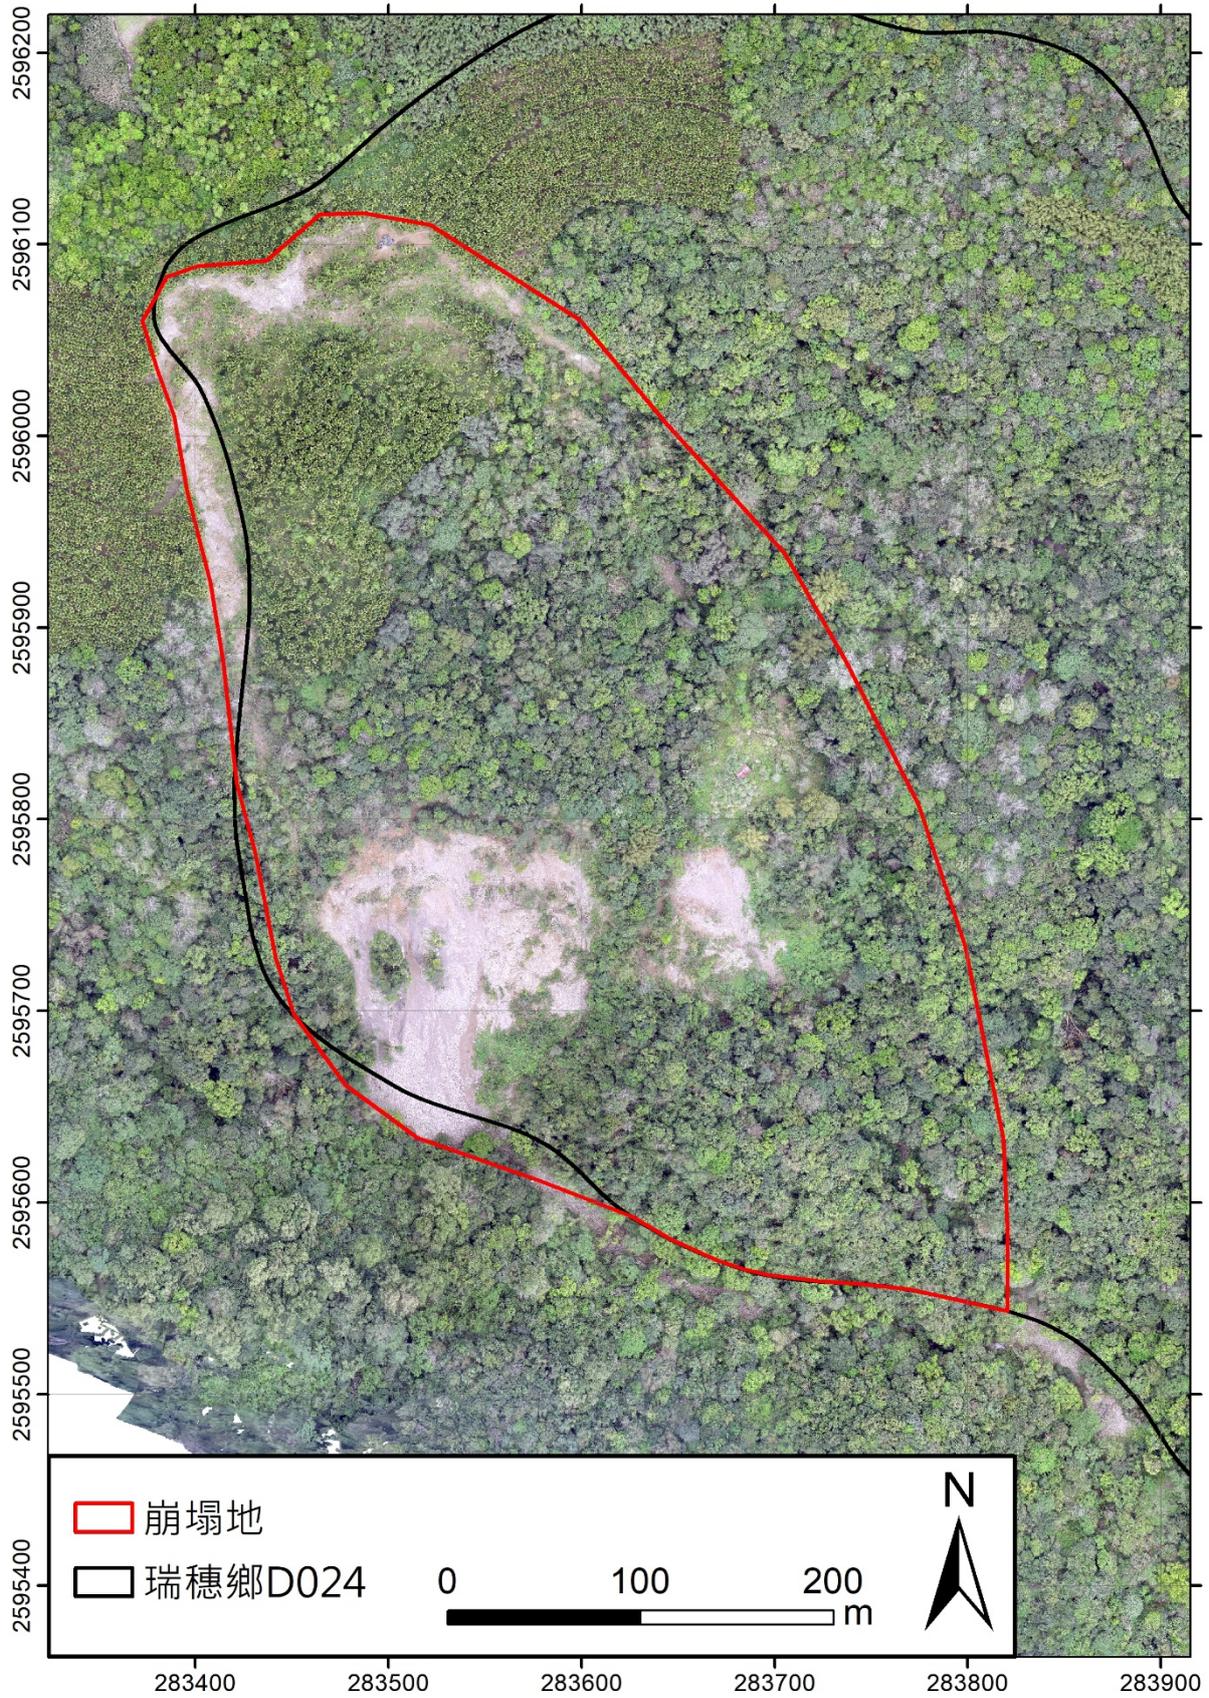
圖 3-4 2020 年 3 月 24 日空拍正射影像(本計畫成果)

針對崩塌地近期狀況(2019年以後)，由林務局2019年5月30日之空拍正射影像，得知崩塌地範圍長約630 m、寬約350 m、高差約310 m(圖3-4)。本計畫分別於2020年3月24日至2021年10月15日前往崩塌地場址進行空拍作業，完成8期正射影像與數值地形模型(圖3-5至圖3-12)。綜合光達地形與空拍成果，主崩崖落差最大約有30公尺，另右翼落差高度與長度比左翼更高更長，崩崖面與頭部之檳榔樹倒塌方向凌亂，崩塌地內殘存檳榔園與原始林之檳榔樹與樹木皆完整；坡腹工寮座落於一小平台，由左翼至此平台存在一蝕溝，而平台下方亦存在一道蝕溝，進而發育成一趾部崩塌。此外，右翼下方趾部另有一處更大面積崩塌，其堆積物停留於趾部溪床上。

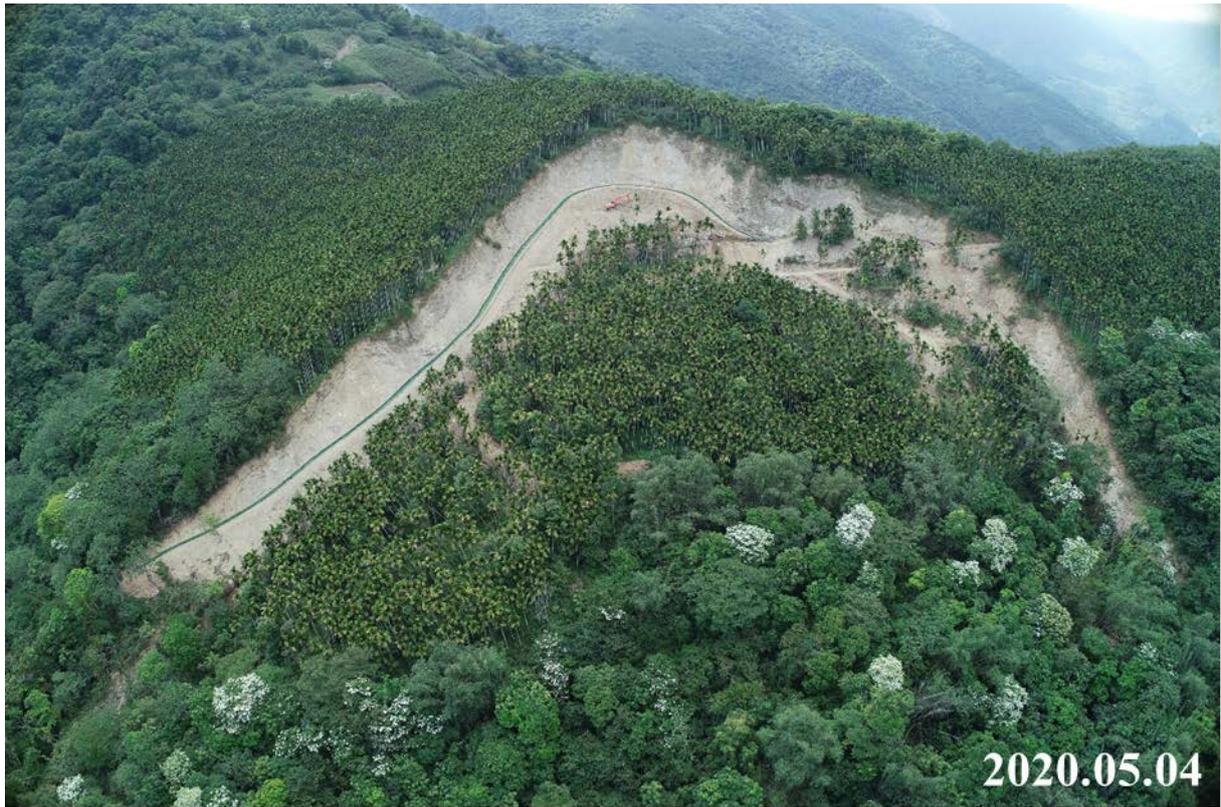
崩塌地冠部、崩崖與左右翼全景如照片 4-1 所示，初步判釋崩崖面(照片 4-2)與頭部所出露之露頭(照片 4-3)，現地出露岩體多屬砂質片岩與泥質片岩(照片 4-4)為主，並未發現區域地質圖所標示之構造地塊岩性(打馬燕地塊之基性與超基性變質岩)。現地崩崖面仍有不穩定塊石殘留，崩崖面下有堆積巨礫岩塊(直徑 1m 至 3m)以及大量風化土與岩屑，崩崖面出露片岩岩盤。崩塌體內多裂縫，初步評估裂縫開口寬 0.3m 或以上、深度可達 1m 或以上、長度可延伸數公尺，坡面上土層濕潤且雨後濕滑。

照片 4-1 崩崖與左右翼空拍圖

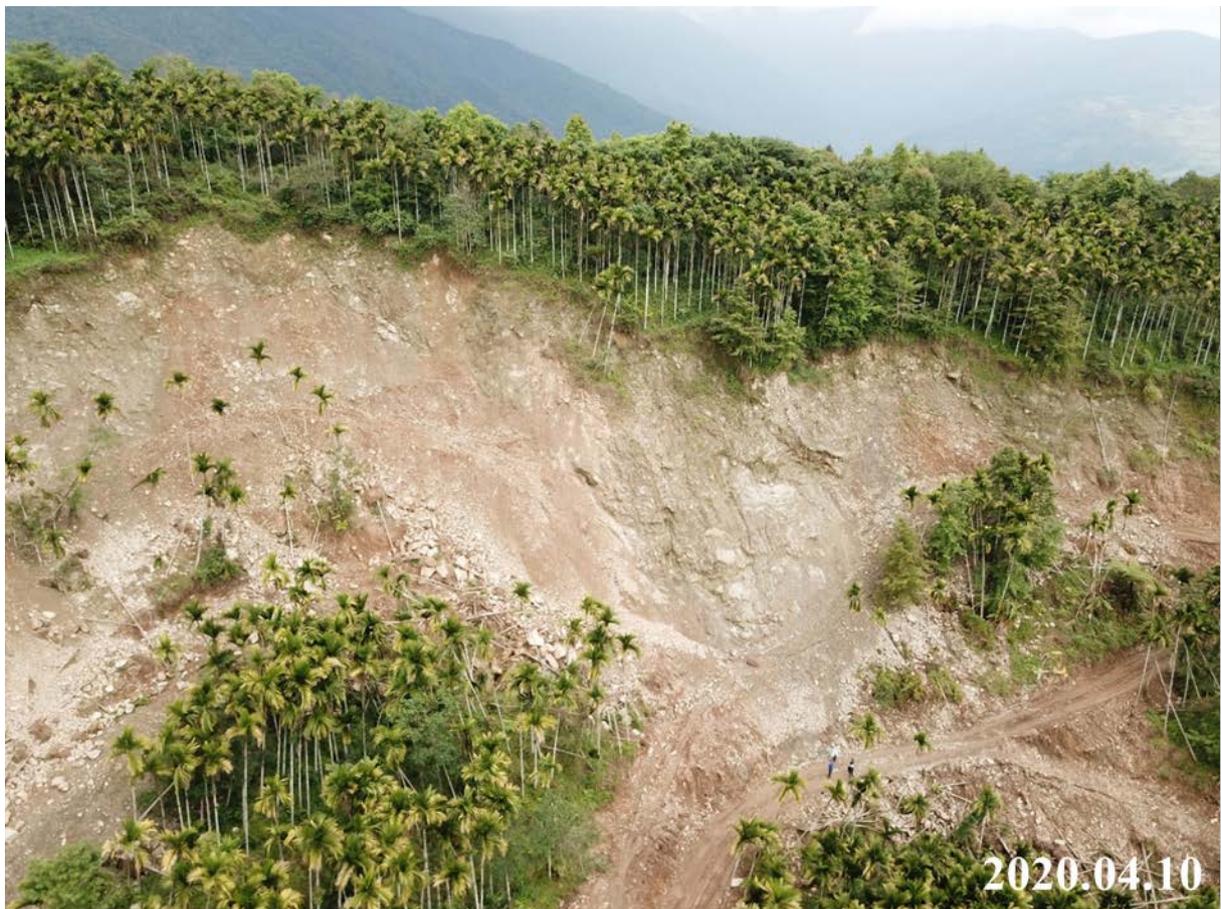
照片 4-2 崩崖面空拍照，中間出露大面積岩盤

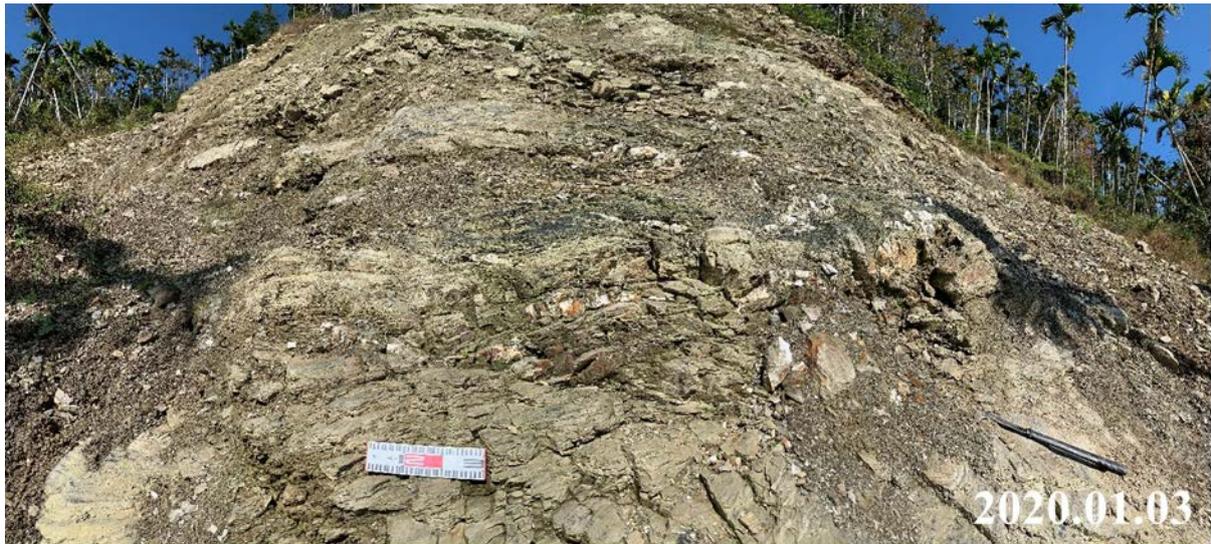
照片 4-3 崩崖面出露岩盤，以片岩為主

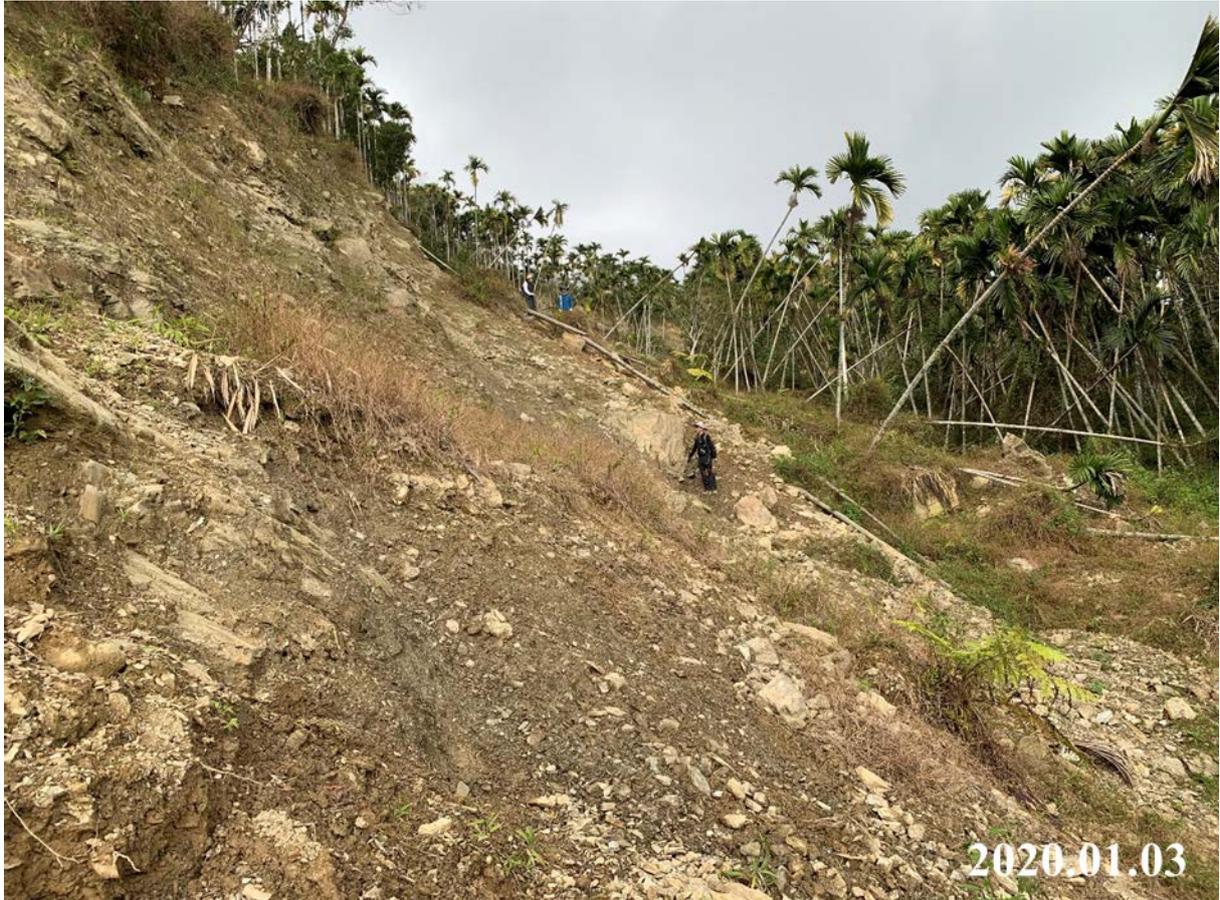
頭部滑落範圍原為檳榔園，現地調查得知崩滑體內存在多數裂縫，推測應為滑動後頭部拉張所致。沿著右翼調查數公尺覆蓋下的出露岩盤上，可見向滑動體內傾斜的葉理與高角度節理構成類似階梯狀的幾何關係(照片 4-5)，並比較滑動區內外可見明顯大的落差與滑移的距離(照片 4-6)；然而，左翼落差與滑移距離較小，且大部分左翼出露為黃棕色崩積層所覆蓋(照片 4-7)，僅於下端出露一岩盤露頭，外觀呈圓弧狀朝向滑動體傾斜，表面可見擦痕與疑似張力破裂(照片 4-8)。

照片 4-6 右翼地形，落差高約 15m，水平滑移距離約 28m

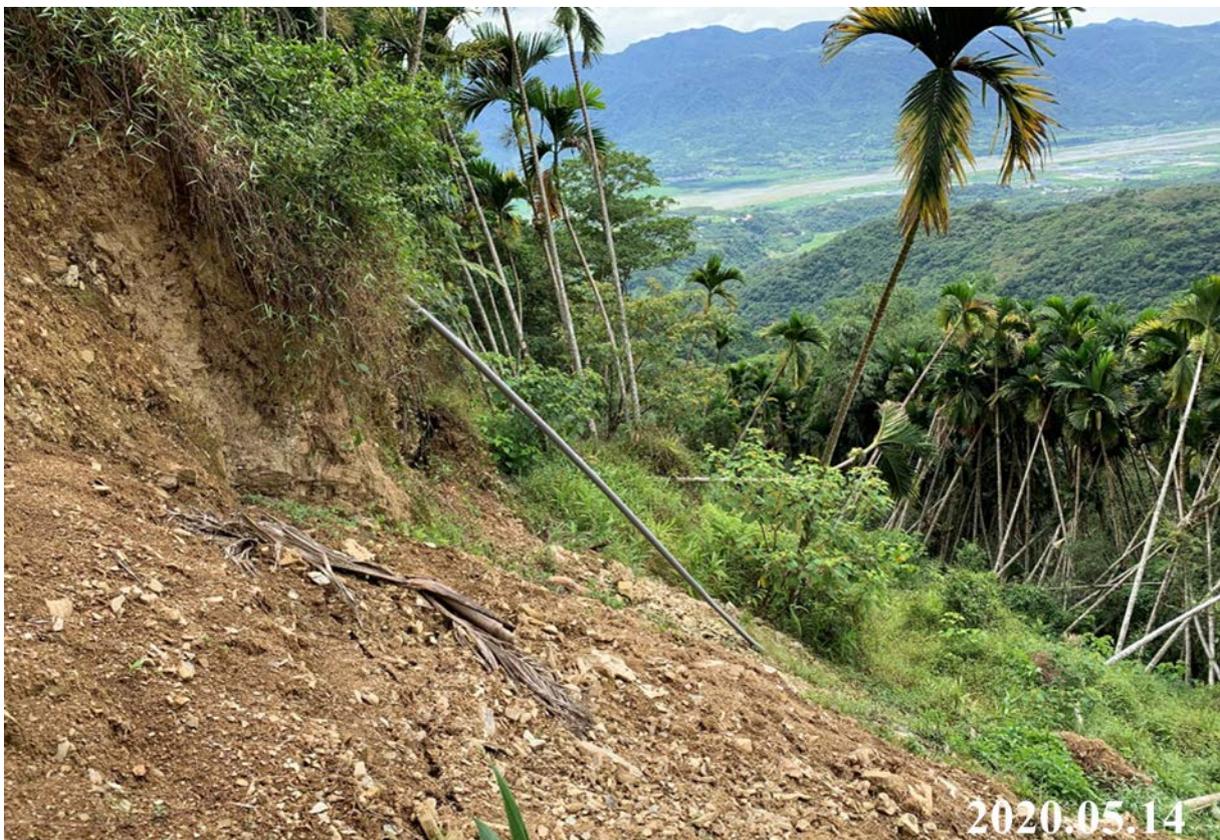
照片 4-7 左翼地形，以崩積物為主，落差與水平滑移距離皆較右翼小

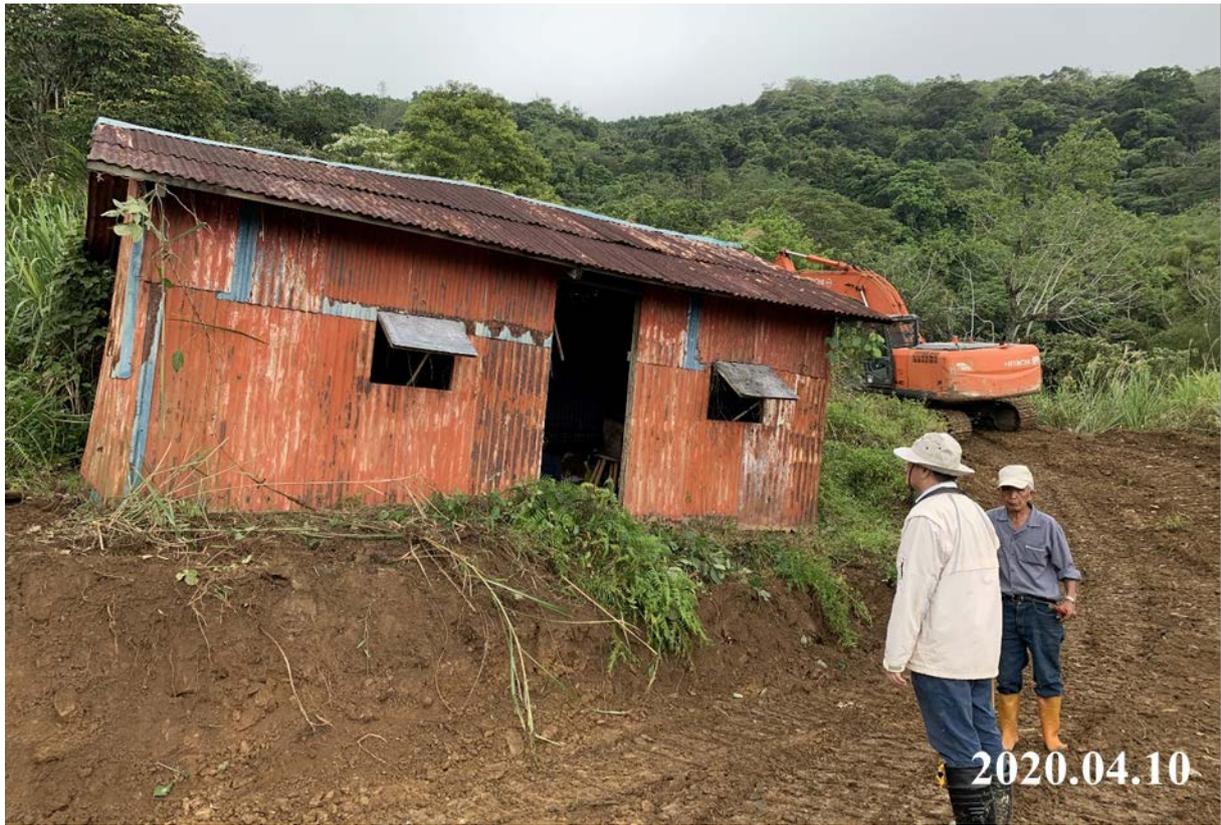
沿著左翼向下坡進入一蝕溝可至坡腹一平台地形，此平台為鬆軟多裂縫發育的崩積層與沖積物構成，平台上有一廢棄工寮(照片 4-9)，而工寮附近可見長數公尺之裂縫(照片 4-10)，於工寮內地板亦可見多條破裂跡(照片 4-11 和照片 4-12)。

照片 4-9 工寮外觀

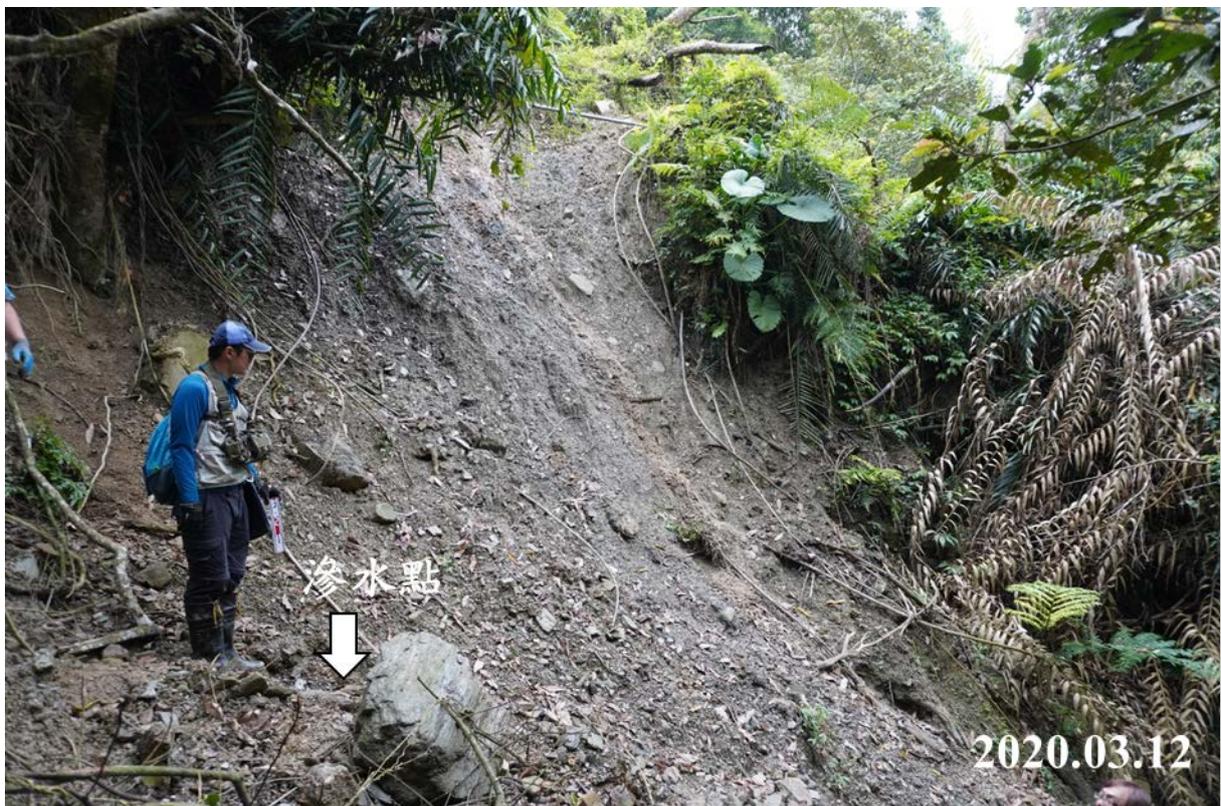
趾部兩處崩塌裸露地坡度陡峭且表面岩屑鬆散，照片 4-13 為左側趾部崩塌空拍照，其崩崖已鄰近工寮平台，沿其下方蝕溝調查發現溝內一處滲水點(照片 4-14)，但未見岩盤出露皆被崩積物與植生覆蓋；照片 4-15 為右側趾部崩塌空拍照，面積明顯較左側大，崩落土石部分仍停留於坡面上，大部分岩屑已於坡趾堆積，於此崩塌區內右側出露凸出的岩盤(照片 4-16)，尤其岩體結構與地形高陡應為滑動面下之基盤。

照片 4-14 左側趾部崩塌下蝕溝內滲水點位置

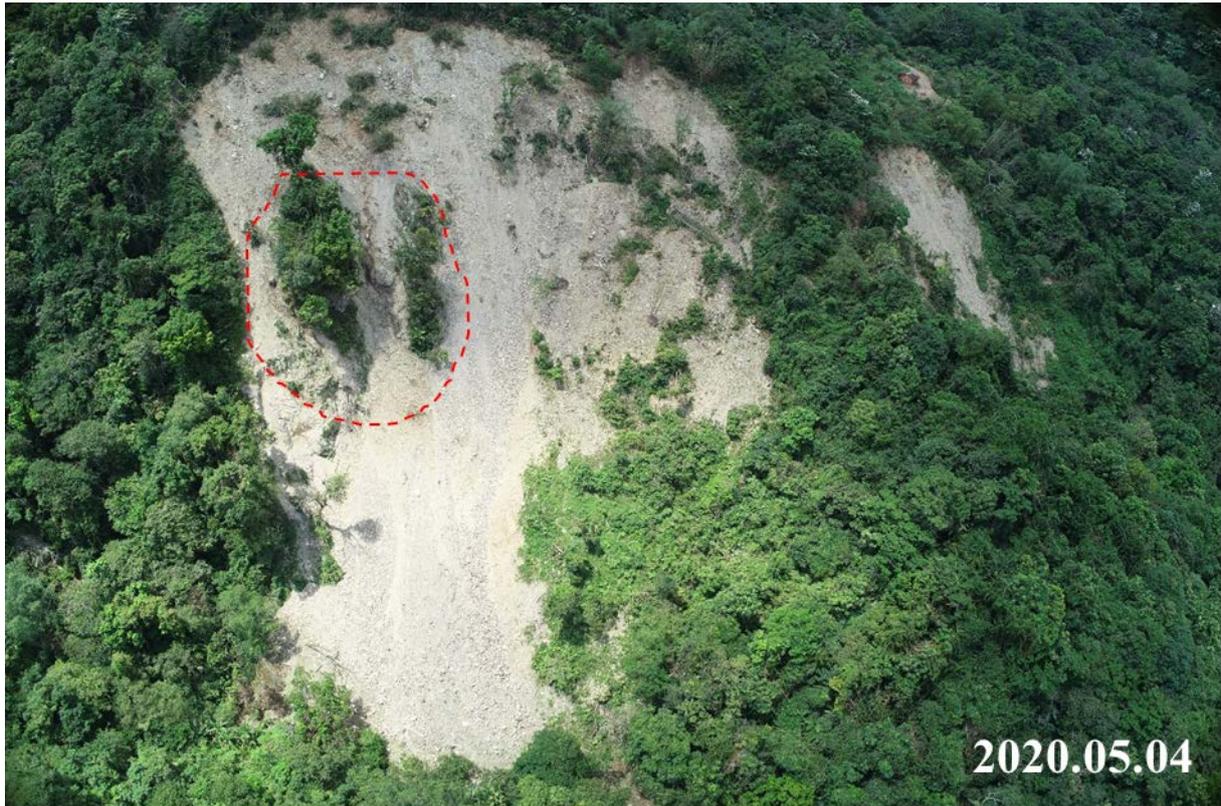
照片 4- 15 右側趾部崩塌，崩積物堆積於坡面與趾部(紅框為岩盤)

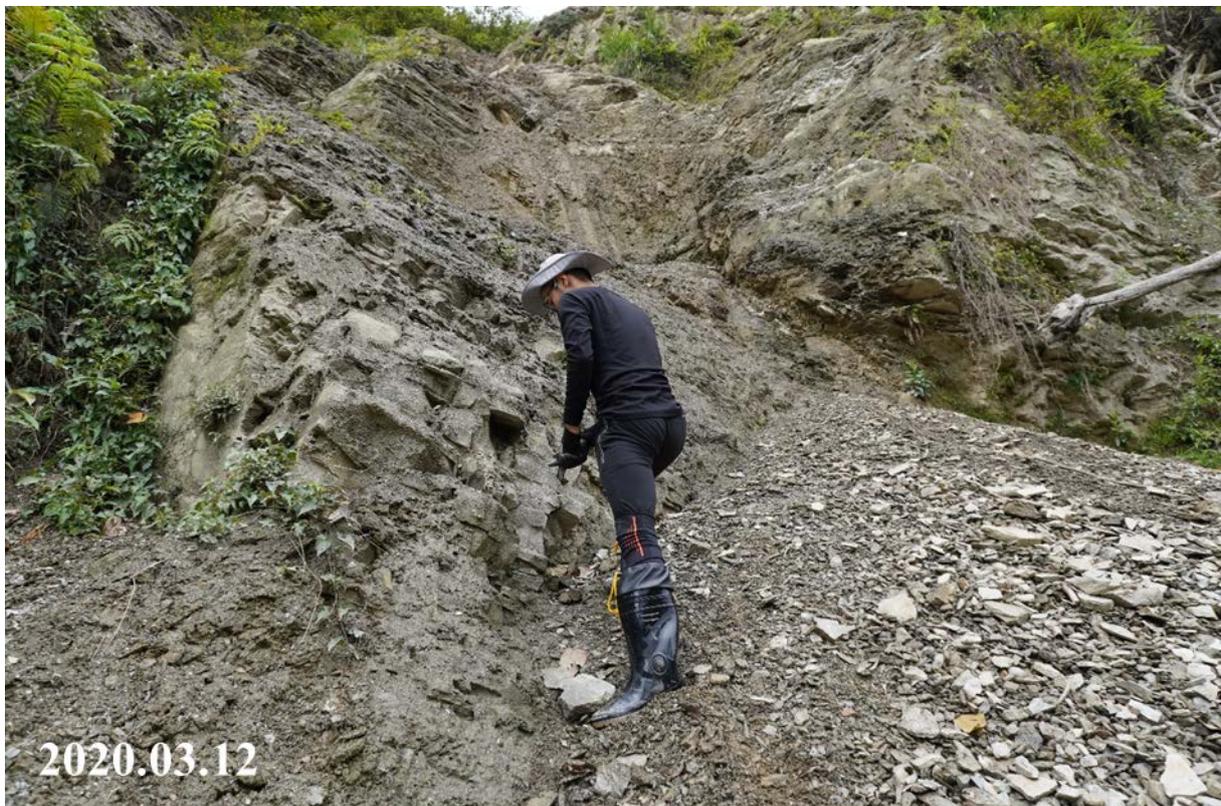
照片 4- 16 右側趾部崩塌，崩積物堆積於坡面與趾部(紅框為岩盤)

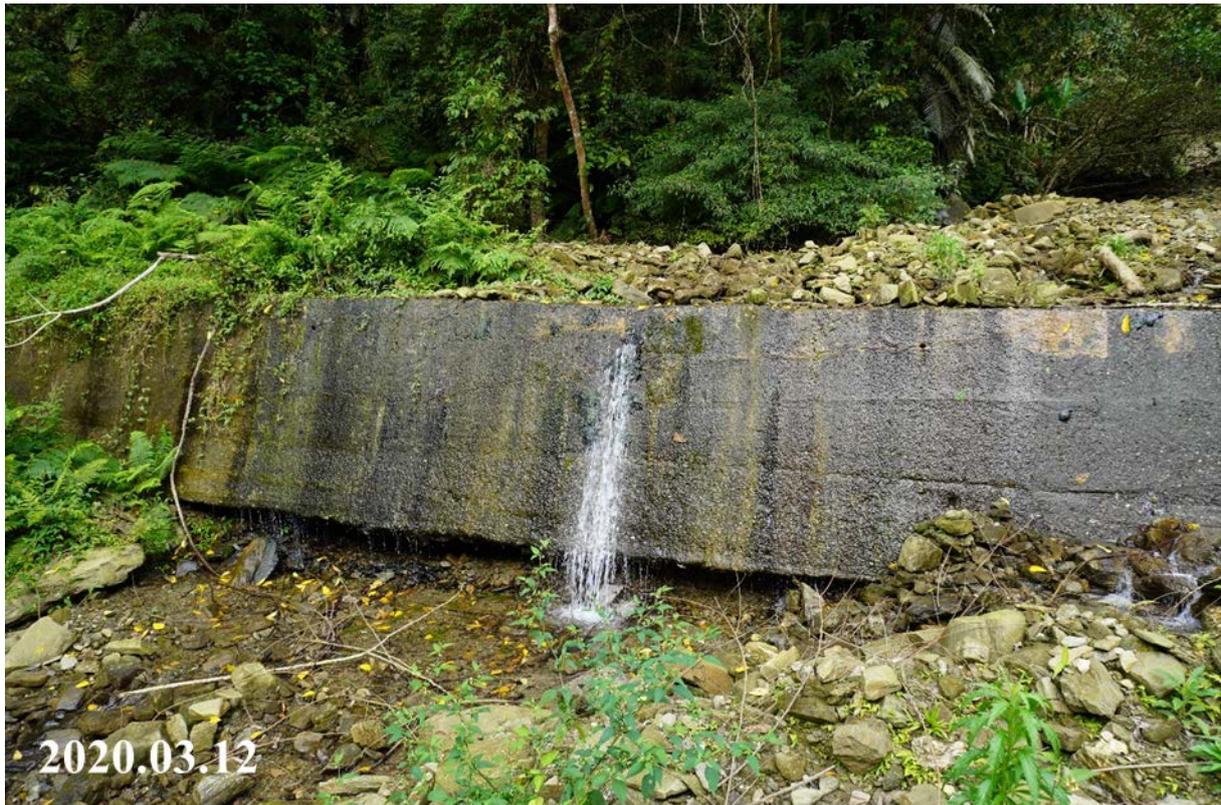
另從舞鶴台地沿秀姑巒溪支流上游調查可見自來水取水口已被大量岩屑覆蓋(照片 4-17)，藉由溪床上岩屑堆積的形貌與坡度，初步判斷覆蓋取水口的岩屑來自左側趾部崩塌；於玉區 21 林班崩塌地趾部溪流兩岸皆可見緩傾角葉理之岩盤出露(照片 4-18)。

照片 4-17 坡趾溪床上之取水口已遭大量崩積岩塊覆蓋

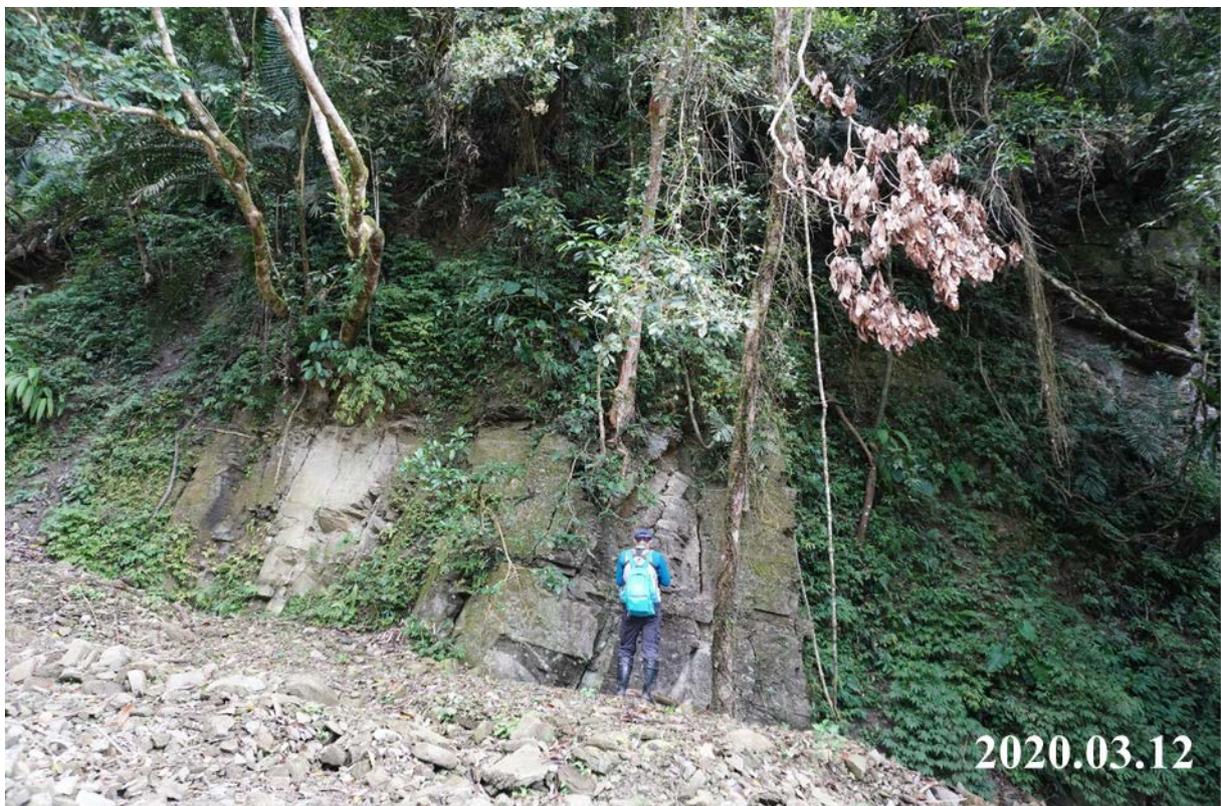
照片 4-18 溪床左岸(北側)岩盤出露緩傾角葉理之砂質片岩露頭

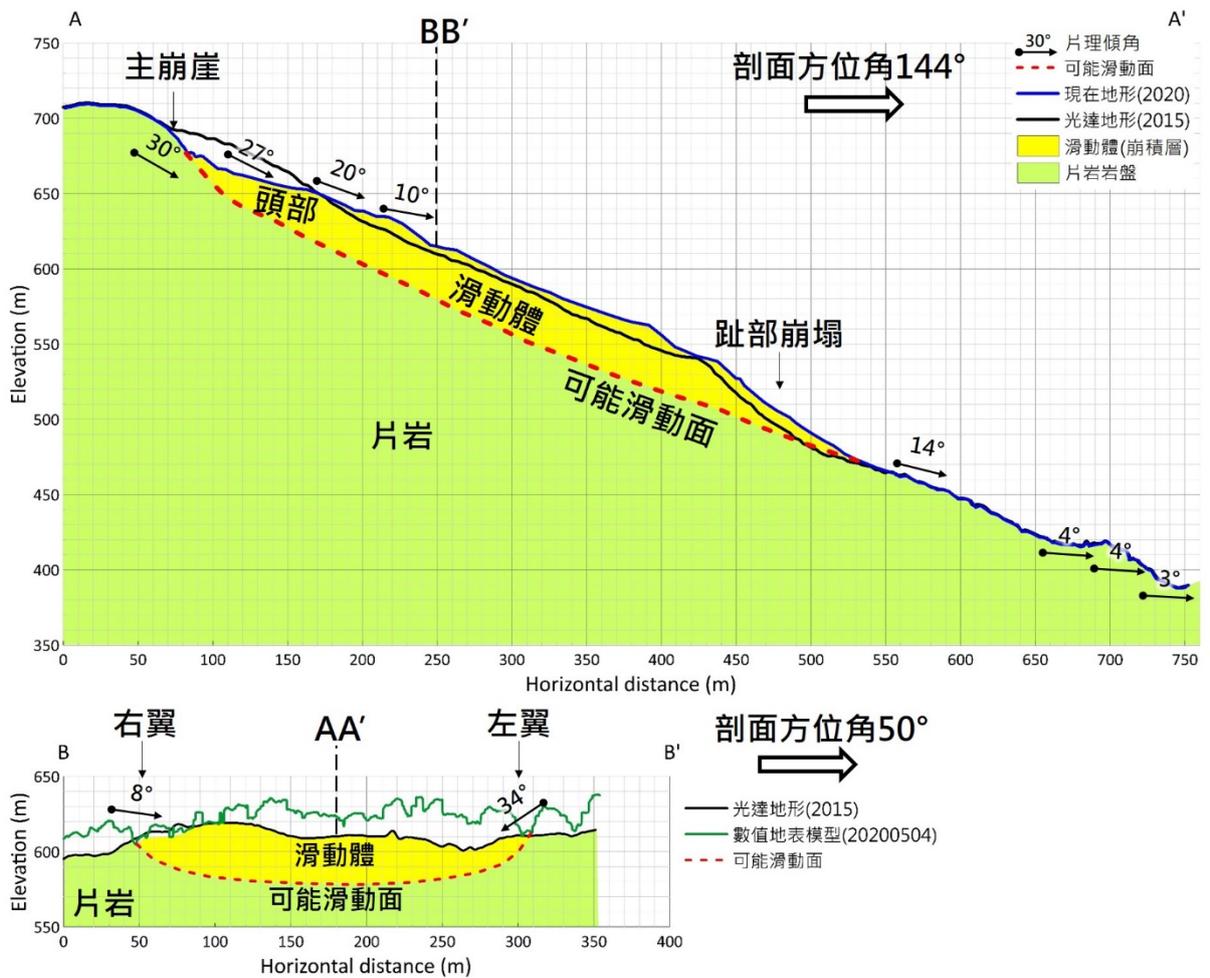
圖 4-5 AA'與 BB'初步地質剖面

由地表地質圖與地質剖面(圖 4-2 和圖 4-5)表示本坡地之初步地質模型，說明主崩崖已發生大量滑移，崩崖面朝向東南，前後地形顯示頭部平均高程落差約 15m，此外，右翼落差較左翼大；滑動體範圍則由航照分析與現地調查確認其材料分布與範圍，滑動體於地表出露由崩積土、片岩岩屑與巨礫所組成，滑動方向亦為東南；而滑動體內自頭部至趾部皆有多處地表裂縫，並於趾部有兩處明顯崩塌發生，由於右側趾部崩塌面積較大坡度陡峭，且由現勘可見岩盤出露與崖錐堆積，以及左側趾部崩塌有發現滲水點，並配合兩處趾部崩崖面出露為大量片岩岩塊之崩積層，研判滑動體剪出面應位於兩處趾部崩崖之下、右側趾部崩塌岩盤露頭與左側趾部崩塌滲水點之上。

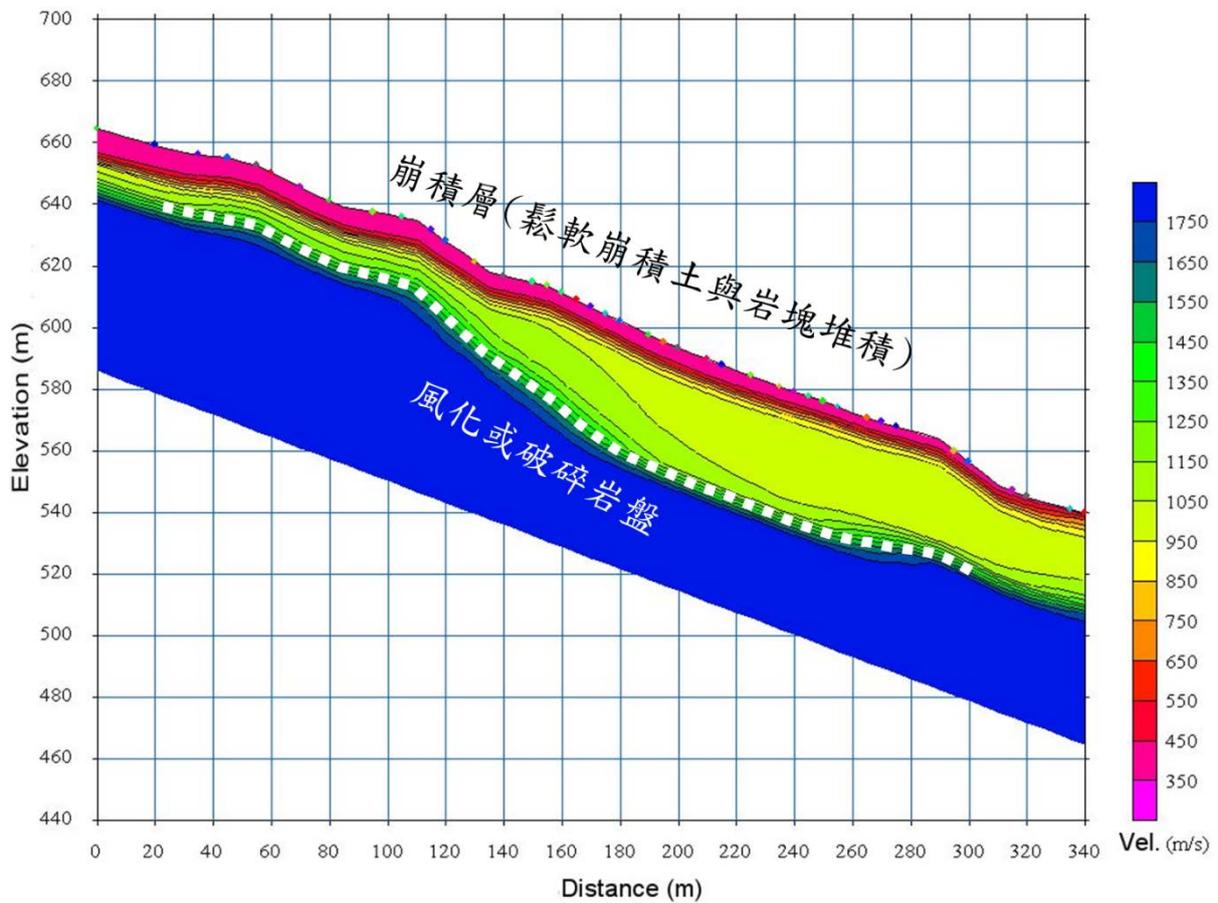
圖 5-5 R1 測線之折射震測剖面

R1 測線剖面顯示：崩積層在上邊坡處(測線位置小於 100m)約厚 22 m。當測線位置大於 100m，崩積層明顯變厚，約可達 38 m。R2 測線剖

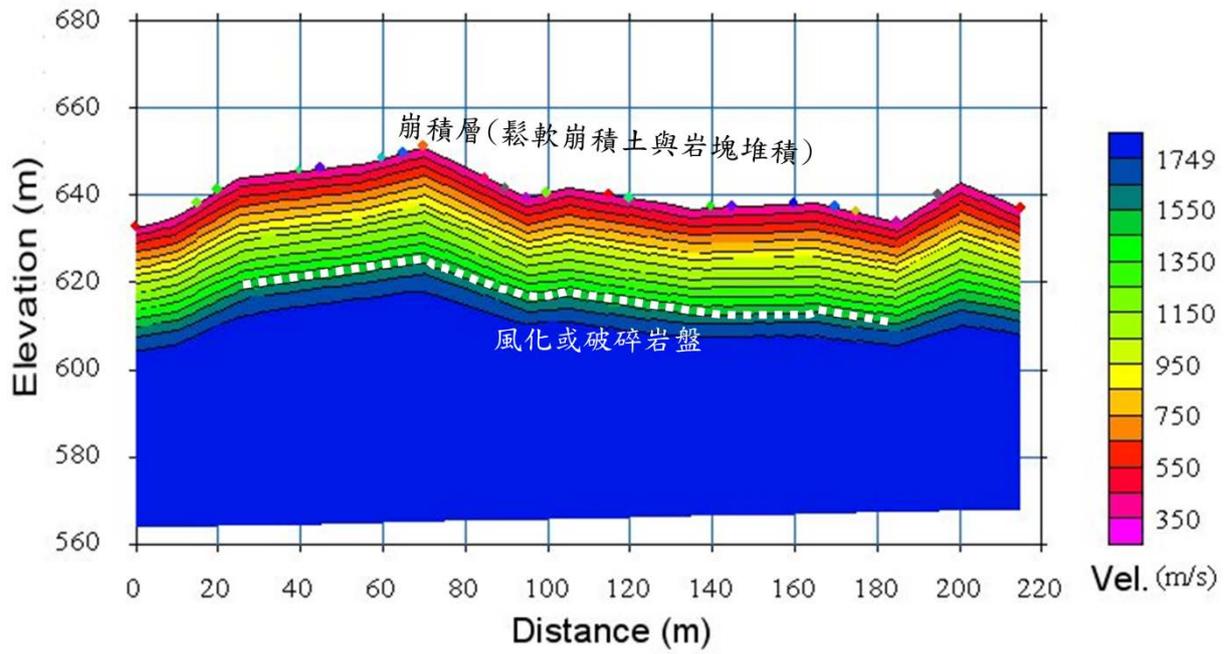
圖 5-6 R2 測線之折射震測剖面

面顯示崩積層在上邊坡處深度分佈頗一致，約厚 20 m。在坡腹處(R3 測線)，崩積層在兩翼較淺，中間較厚。值得注意的是，R2 測線通過崩塌地頭部與 R3 測線通過坡腹平台，其間存在多道裂縫，不利震波傳遞，震測結果需進一步與鑽探結果比對，方可確定。將折射震測剖面(R1)套疊各鑽孔位置與深度、地貌特徵、初步推估之滑動體運移距離以及潛在滑動面(紅色虛線)，如圖 5-8 所示。

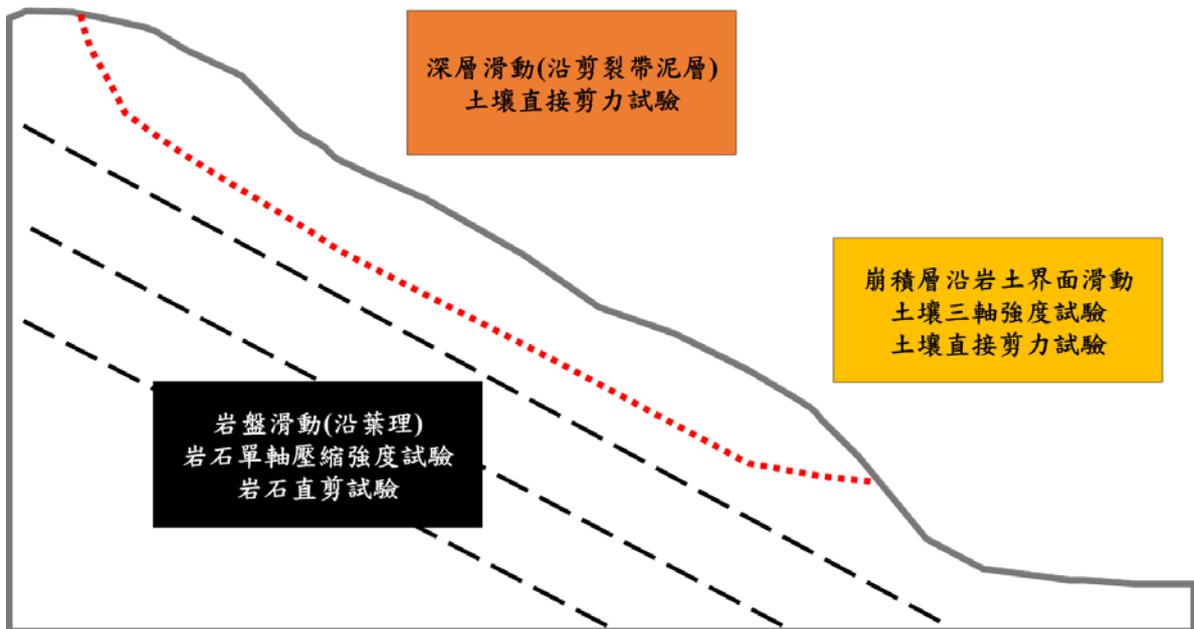
圖 6-4 邊坡可能破壞機制與獲得力學參數之對應室內試驗

本崩塌地可能形成破壞機制包含：(1)崩積層沿岩土界面滑動，(2)片岩體不連續面(如葉理面)之滑動、(3)風化岩體或深部岩盤沿弱帶(如剪裂帶)之深層破壞，其對應的力學試驗可參考圖 6-4，本團隊岩石力學試驗室相關儀器如照片 6-1。模式採用之參數除了參考試驗結果，亦可從文獻、相關經驗式、反算分析獲得。根據初步調查結果，本區崩塌機制應為崩積層、風化岩層內滑動，或沿岩土界面滑動。本計畫目前共計完成崩積層之土壤三軸試驗 1 組、剪裂泥之土壤直剪試驗 1 組、岩石單軸壓縮強度試驗 6 顆及岩石直剪試驗 1 組，試驗工作與成果如以下說明。

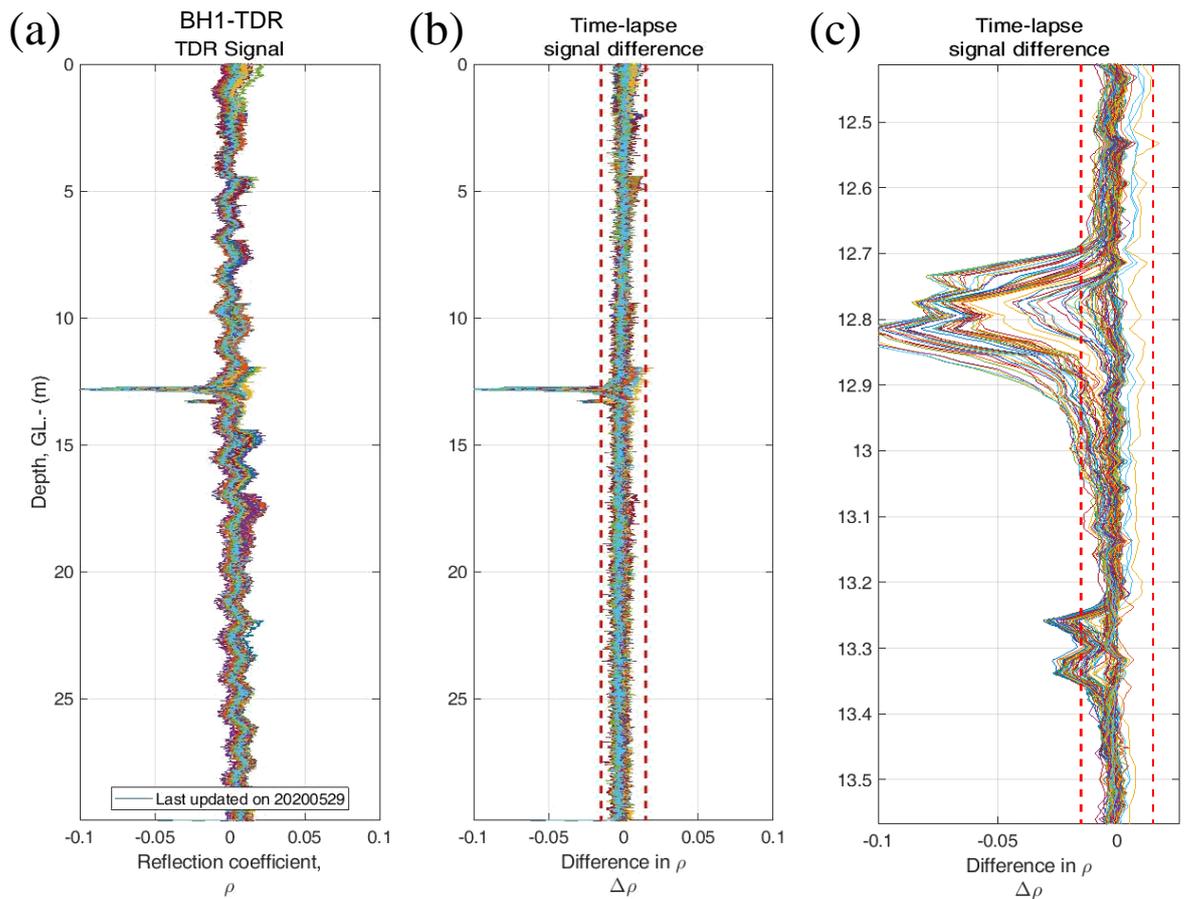
圖 7-11 BH1-TDR 監測波形 (纜線完全剪斷前)：(a)原始波形, (b)與初始值之差異波形, (c)剪動位置放大圖 (截至 109/05/29)

BH1-TDR 孔埋設 30.1m 深之 RG-8 同軸纜線採水灰比 1:2 之水泥漿回填，自 2020 年 5 月 22 日完成主站架設後，每日整點收錄一筆資料進行邊坡變位監測。該孔於 2 天後(109 年 5 月 24 日)，埋設之 TDR 纜線出現剪動訊號，並於 2020 年 5 月 29 日在深度 12.82 m 處剪斷。圖 7-11 為 BH1-TDR 於 2020 年 5 月 24 日至 29 日期間，TDR 監測纜線在未完全剪斷前之波形圖與初始值之差異分析圖，圖 7-11(c) 可觀察到滑動發生於深度 12.7m 至 13.4m 之間，且有雙剪的狀態，初步判斷該滑動界面厚度約為 0.7m。圖 7-12 為該雙剪區段之反射係數差值（與初始值相比）最大值歷史曲線圖，發現原本位於地下 13.3m 處的剪動較為顯著，而後較淺層 12.82m 處剪動發展追上且成為主控剪動深度，因剪動過大而於 2020 年 5 月 29 日剪斷。根據該款同軸纜線室內試驗標定結果，纜線剪斷前推估之累積位移預估為 117 mm，有效監測時間約為 7.5 天，平均位移速率 15.6 mm/日。因監測纜線完全斷裂，自 2020 年 5 月 30 日至 2020 年 10 月 20 日期間僅能監測小於剪斷深度 (<12.7m) 之位移變化，期間未發現該孔地表至地下 12.7m 有任何剪動訊號，如圖 7-13 所示。

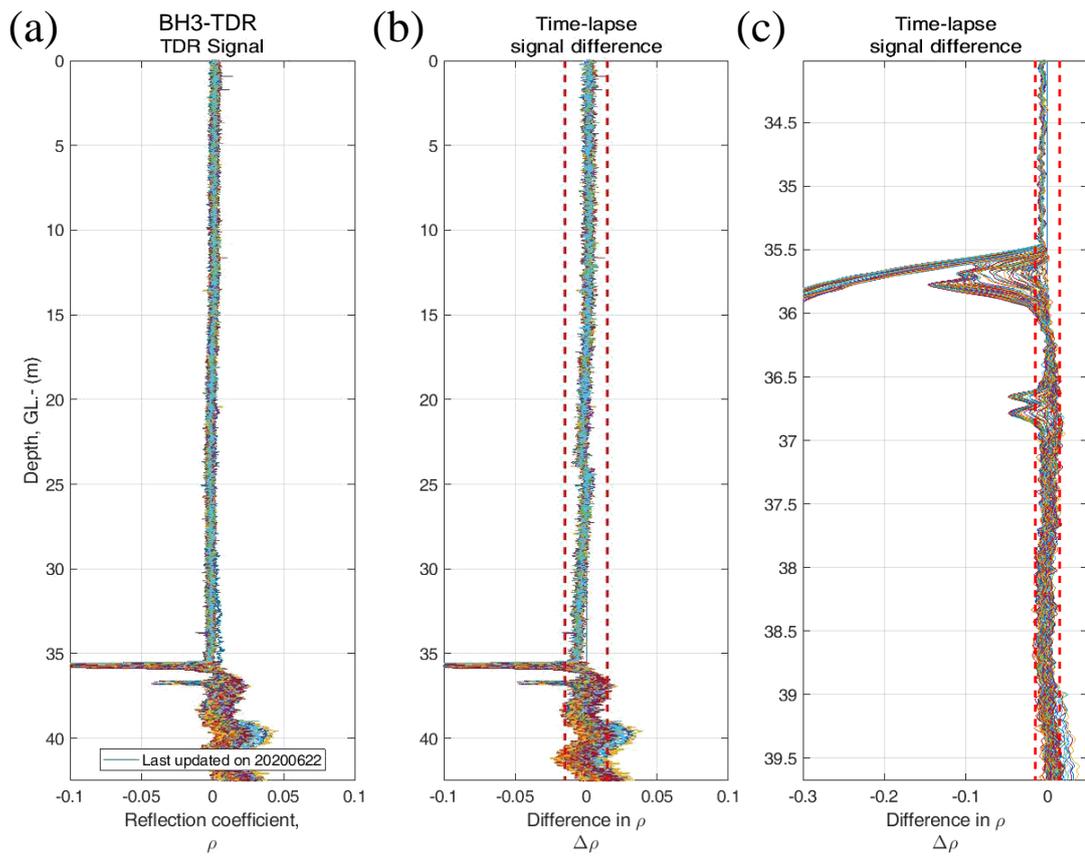
圖 7-14 BH3-TDR 監測波形 (纜線完全剪斷前): (a)原始波形, (b)與初始值之差異波形, (c)剪動位置放大圖 (截至 109/06/22)

BH3-TDR 於 2020 年 6 月 18 日鑽探達到預定深度後立即埋設較為強固之 CNT-400 同軸纜線，亦採水灰比 1:2 水泥漿由地下 42.5m 回填至地表，並透過 P3-500 同軸纜線連接至 Station-BH1 主站，自該日起每日整點收錄一筆資料。此處於 2 天後(2020 年 6 月 19 日)出現剪動訊號，並於 2020 年 6 月 22 日在深度 35.79m 處完全剪斷。BH3-TDR 於 TDR 纜線未完全剪斷前之原始波形圖與差異分析圖如圖 7- 14 (a)和(b)所示，圖 7- 14 (c)放大剪動深度檢視，觀察到坡地剪動發生於該孔地下 35.5m 至 37.0m 處，與 BH1-TDR 一樣有雙剪的狀態。將剪動深度附近之雙剪畫出監測期間之最大反射係數歷線，圖 7- 15 顯示如 BH1-TDR 一般，較深剪動深度(地下 36.87m)原較顯著，後續主控剪動發展仍發生於較淺之地下 35.79m 處，繼而於埋設 4 日後完全剪斷。比對 BH1-TDR 可發現其最大反射係數較大，且剪斷時間較短，此孔剪動速率較 BH1-TDR 大。根據該款同軸纜線室內試驗標定結果，纜線剪斷前推估之累積位移預估為 131 mm，有效監測時間約為 5 天，平均位移速率 26.2 mm/日。該監測纜線於地下 35.79m 完全斷裂後，僅能監測該深度以上之潛在層間滑動，圖 7- 16 顯示 2020 年 6 月 22 日至 2020 年 10 月 20 日期間的監測結果，期間未發現任何潛在層間滑動，因此推斷該塊體為一致性的不規則型滑動。因 BH1-TDR 與 BH3-TDR 在過去 4 個月期間於主控剪動深度以上未發現任何層間剪動跡象，依主辦單位同意辦理 Station-BH1 退場並變更該二處監測方法為地表 GPS 與即時攝影，於 2020 年 10 月 20 日完成 Station-BH1 撤站。

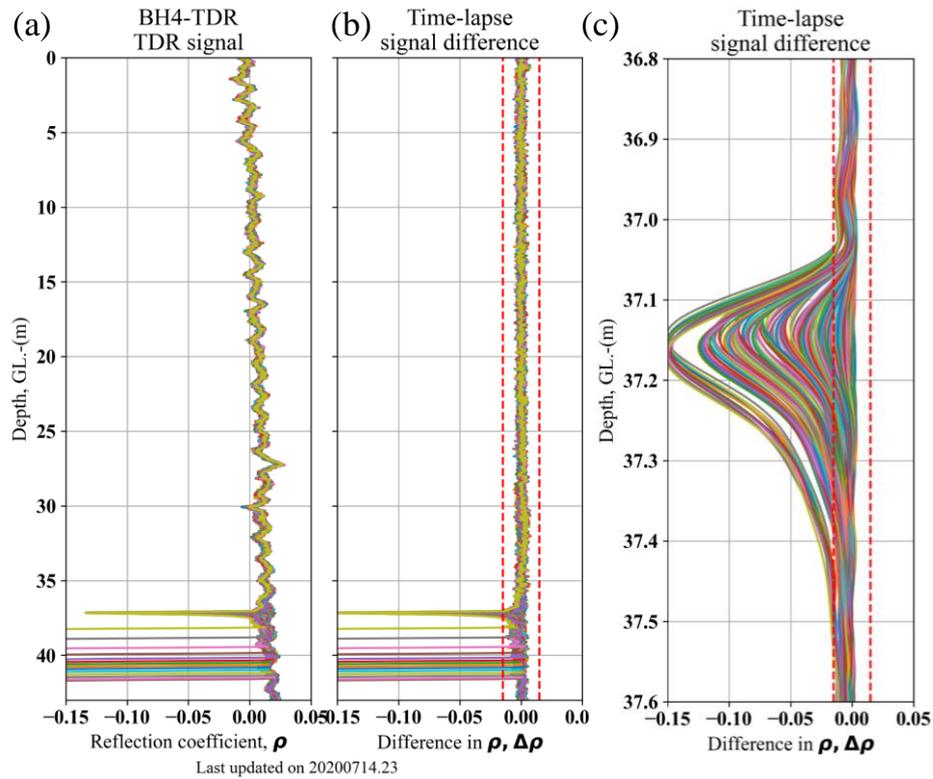
圖 7-17 BH4-TDR 監測波形 (纜線完全剪斷前) : (a)原始波形, (b)與初始值之差異波形, (c)剪動位置放大圖 (截至 109/07/14)

有鑑於 BH1-TDR 與 BH3-TDR 皆顯示本坡地位移速率極快，BH4 若單獨埋設測傾管將使得該孔監測壽命極為短暫，本計畫於 BH4 自主追加埋設與測傾管共構之 TDR 同軸纜線，共構於測傾管外和管內之 TDR 纜線分別稱為 BH4-TDR 與 BH4A-TDR，共構方式詳見圖 7-7 至照片 7-6。BH4 鑽孔完成後當日即裝設 2.54”測傾管(BH4-Inclinometer)和 RG-8 同軸纜線(BH4-TDR)，按照前述共構流程於 2020 年 7 月 2 日進行雙監測系統埋設，最終埋設深度為 43.0m。埋設完成當日同步收錄該處測傾管與 BH4-TDR 資料作為背景值，BH4-TDR 自該日起每日整點收錄一筆資料，即時回傳至伺服器進行資料分析，而 BH4-Inclinometer 則需人工量測作業時間，監測間距為二至四小時不等。

能因兩孔皆位於滑動塊體主要滑動方向中線上，而 BH3-TDR 位於崩塌塊體邊緣使得其剪動速率相對大。本坡地在無顯著降雨事件中每日位移速率約為 9.4mm 至 15.6mm 左右。

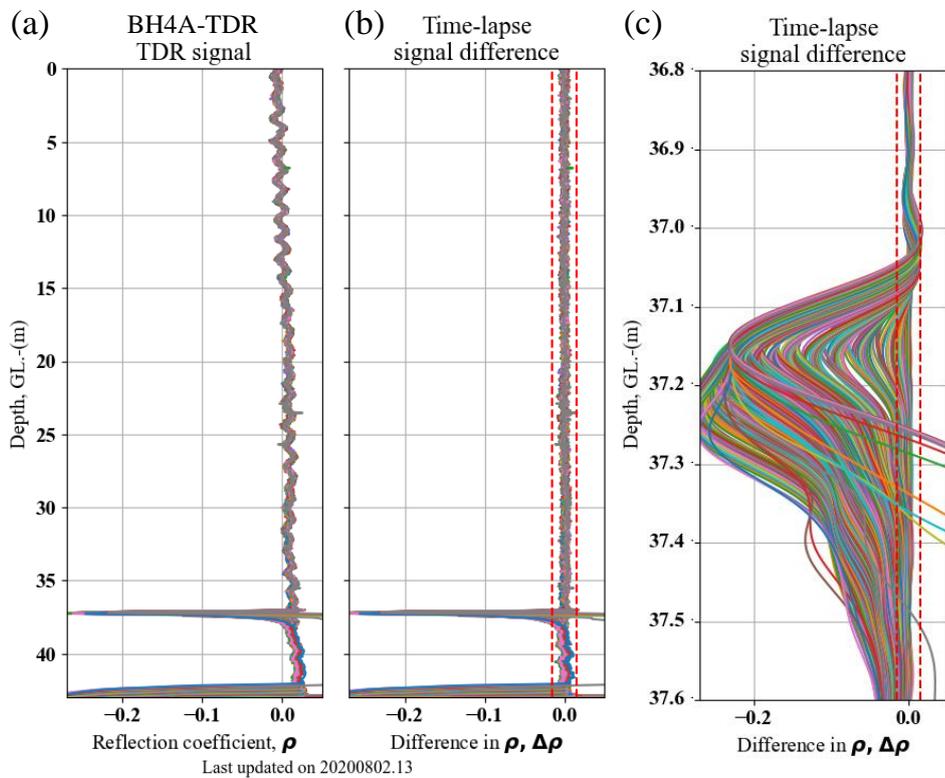
圖 7-18 BH4A-TDR 監測波形 (纜線完全剪斷前) : (a)原始波形, (b)與初始值之差異波形, (c)剪動位置放大圖 (截至 109/08/02)

BH4-Inclinometer 埋設後 6 日於 2020 年 7 月 8 日無法下放側傾儀而失去監測功能後，本案為延長該孔監測壽命，於 2020 年 7 月 9 日在失效測傾管內埋設 BH4A-TDR，同採 RG-8 同軸纜線埋入孔內 43.0m 再予以細砂確實回填。BH4A-TDR 於埋設 8 日後 (2020 年 7 月 17 日) 同樣於地下 37.16m 處測得剪動訊號，持續監測至 2020 年 8 月 3 日才完全剪斷。此剪動深度與測傾管外共構之 BH4-TDR 一致，圖 7-18(a)、(b) 分別為纜線未完全剪斷前之原始波形圖與差異分析圖，末端接近地下 42m 處亦有逐漸往上抬升之末端反射，為地下水入滲 TDR 纜線所致。此孔因纜線與末端止水套件要穿過測傾管變形量較大處，止水僅採取多層自融膠帶與塑膠套緊密交互疊成，所幸後續在纜線完全剪動以前皆維持在地下 42m 以下，未影響到主要剪動深度。圖 7-18(c) 局部放大主要剪動範圍，亦觀察到該處呈單一波峰波形為單剪模式，其主要剪動深度可明確定為地下 37.16m 處，與管外 TDR 纜線測得之深度完全一致。BH4A-TDR 測得最大反射係數歷史曲線如圖 7-19(b) 所示，其初期監測如 BH4-TDR 一般，因未達到 TDR 纜線剪動產生訊號之門檻，前段較無剪動訊號段落，其中因管內纜線主要依賴測傾管剪動驅使界面剪動，需測傾管管壁貼合纜線且開始剪動方可產生較顯著訊號，因此埋設後 8 日方產生顯著訊號。BH4A-TDR 於 2020 年 8 月 3 日完全剪斷後，對照測傾管外 TDR 資料換算之累積位移約為 320 mm，有效監測時間約為 26 天，平均位移速率 12.3 mm/日。圖 7-28 同樣顯示截至 2020 年 8 月 3 日監測期間未發現任何層間滑動，進一步驗證此坡地滑動塊體為一致性的不規則型滑動。因 BH4-TDR 與 BH4A-TDR 後續於主要剪動深度以上未發現任何層間剪動跡象，自主追加之 Station-BH4 於 2020 年 8 月 19 日退場，並於後續變更監測方法為地表 GPS 與即時攝影。

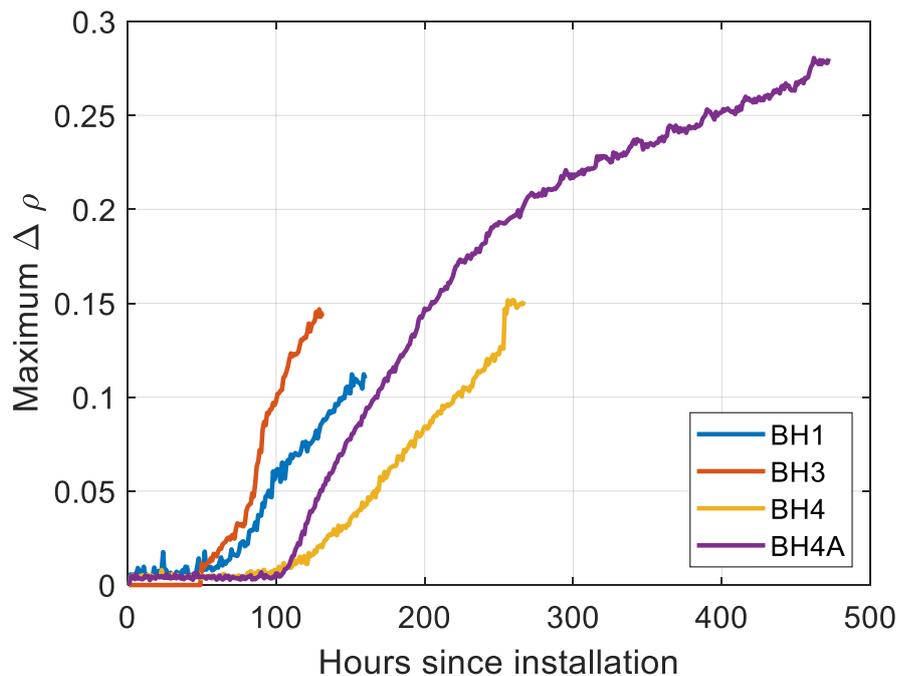
圖 7-20 D024 TDR 監測孔自纜線埋設後測得最大反射係數變化歷史曲線

綜合上述監測結果，各孔 TDR 監測訊號變化與時間之關係如圖 7-20 所示，可發現共構型 TDR 剪動監測之位移量門檻較單孔埋設之 TDR 高，埋設後產生訊號之時間點有所延遲，此結果與室內試驗結果相符。因 BH4-TDR 和 BH4-TDRA 與測傾管共構且以細砂回填，得以在活動性非常高的坡地中延長監測壽命，相較於水泥漿回填的孔位多了一倍以上的監測壽命，雖犧牲了剪動啟動門檻的敏感度，然在已確認高活動性坡體中，此配置可延長有效監測期限，也提供後續替代監測方法較充裕的資料重疊和過渡期。
