玉區 21 林班崩塌地調查評估委託研究案

成果報告書

委託機關：行政院農業委員會林務局花蓮林區管理處

執行機關：國 立 陽 明 交 通 大 學

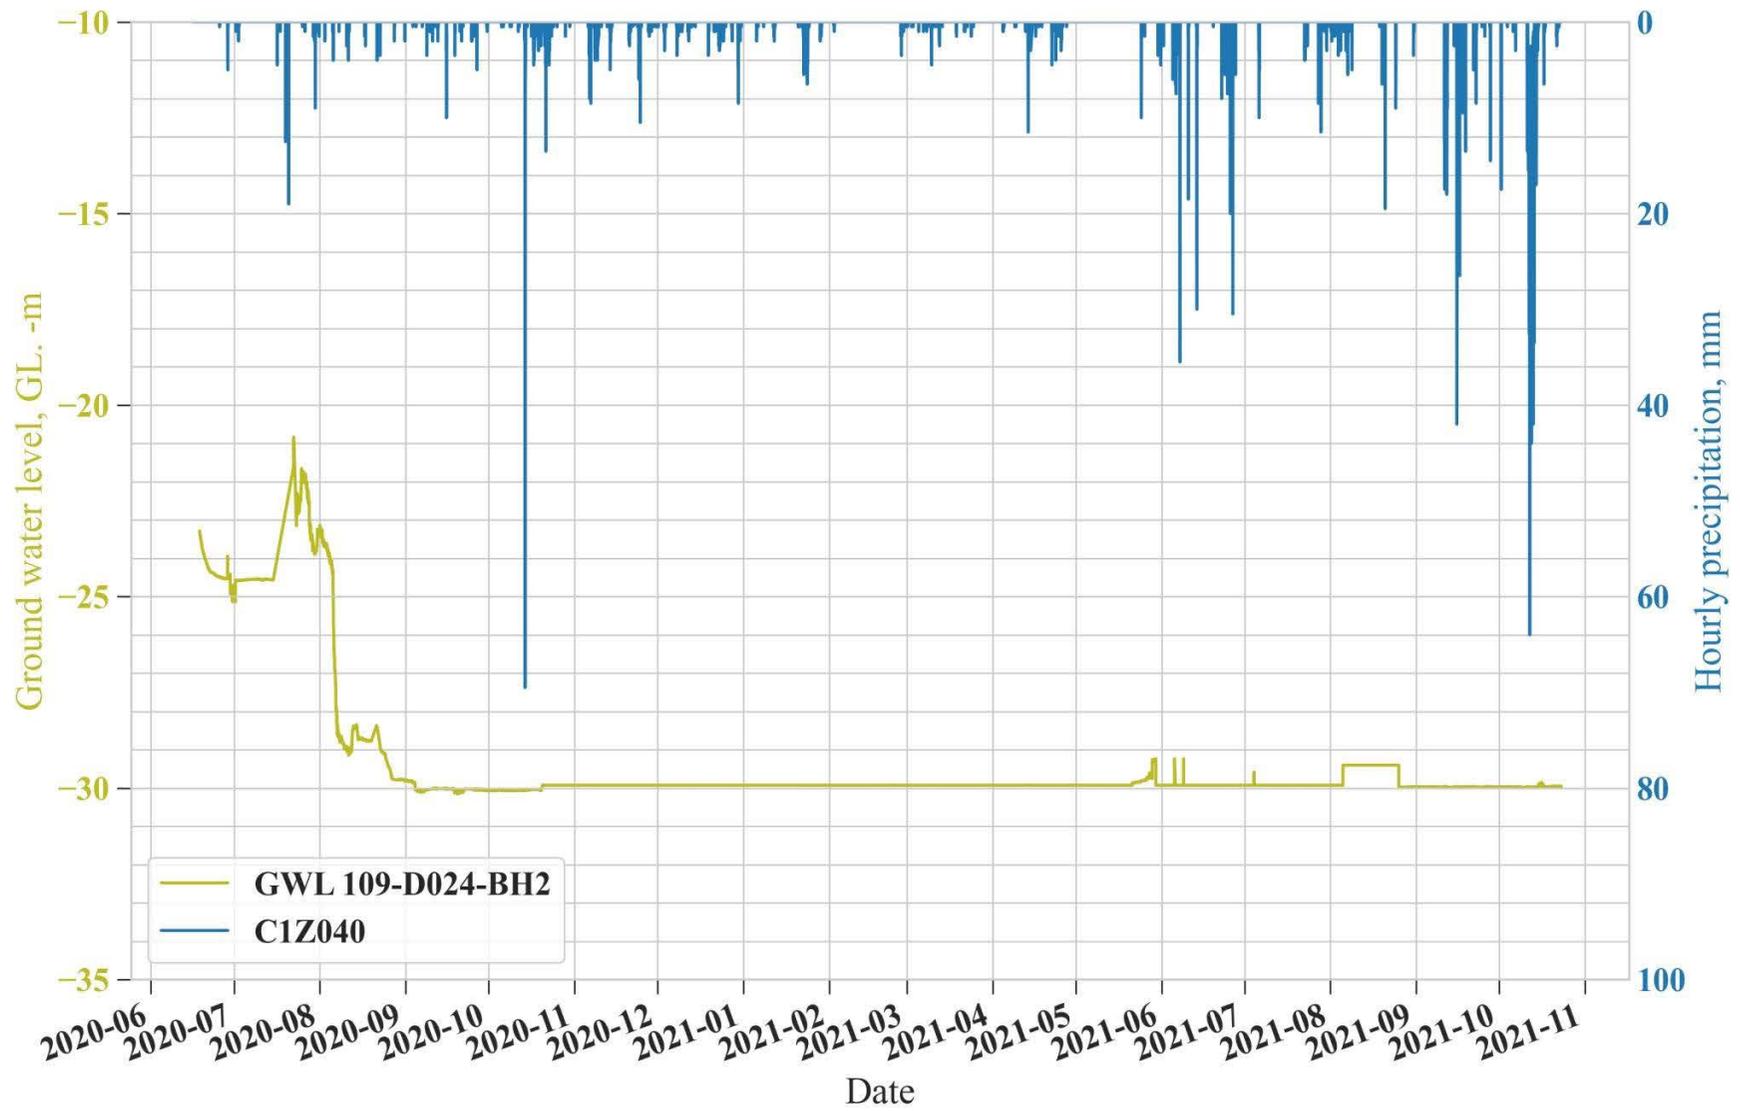
圖 7- 21 BH2-WL 地下水位歷史曲線與時雨量圖 (截至 2021/10/23)

監測期間唯在 2020 年 10 月 14 日凌晨 2 時出現時雨量 66.5 mm/hr，其餘時間皆未有任何顯著降雨事件，時雨量都低於 20 mm/hr 以下。2020 年 6 月下旬水位由 23.5m 緩緩洩降至地下 24.5m 應為鄰近 BH3-TDR 鑽探工程施工水洩降所致，後因 2020 年 7 月下旬的降雨上升 3m 至最高約地下 21.0m 左右。同年 8 月迄今因降雨多數少於 10mm/hr，地下水位逐漸洩降至接近地下 30m 以下。本團隊原於 2020 年 8 月欲繼續將水位計再往下放，然因地中位移過大，使得該水位計纜線於孔壁在下方變位處緊密貼合而無法達成。2020 年 10 月中旬的多場零星降雨使得地下水位有所回升至地下 30m 以上，目前地下水位持續維持於地下 29.5m 處。

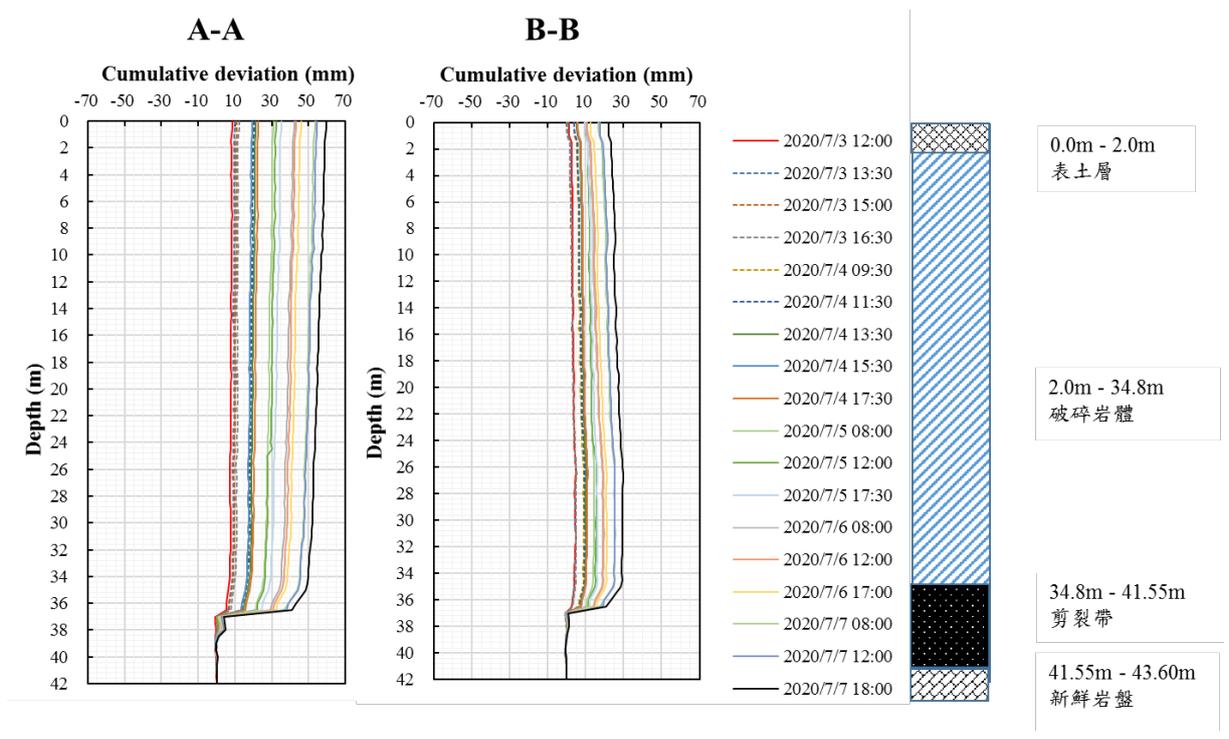
圖 7-23 BH4-Inclinometer 位移曲線變化，A-A 向與 B-B 向

監測期間未發生任何降雨與地震事件，測得坡地 5 天地表合位移量 65mm，即該處地表合位移平均速率 13mm/日，屬於危險場址 (連惠邦，2017)。合位移剖面結果顯示於地下 37.0m 至 37.5m 之間的剪裂帶出現明顯滑動面，其中 A-A 和 B-B 向皆有一致增加的位移反應，2020 年 7 月 7 日下午 6 時於該處 A-A 與 B-B 向分別測得最大 37.09mm 與 16.4mm 之位移量。觀測到的滑動面位於剪裂帶內，滑動方向約為東南向(144°)，與 PIV 分析結果相符。

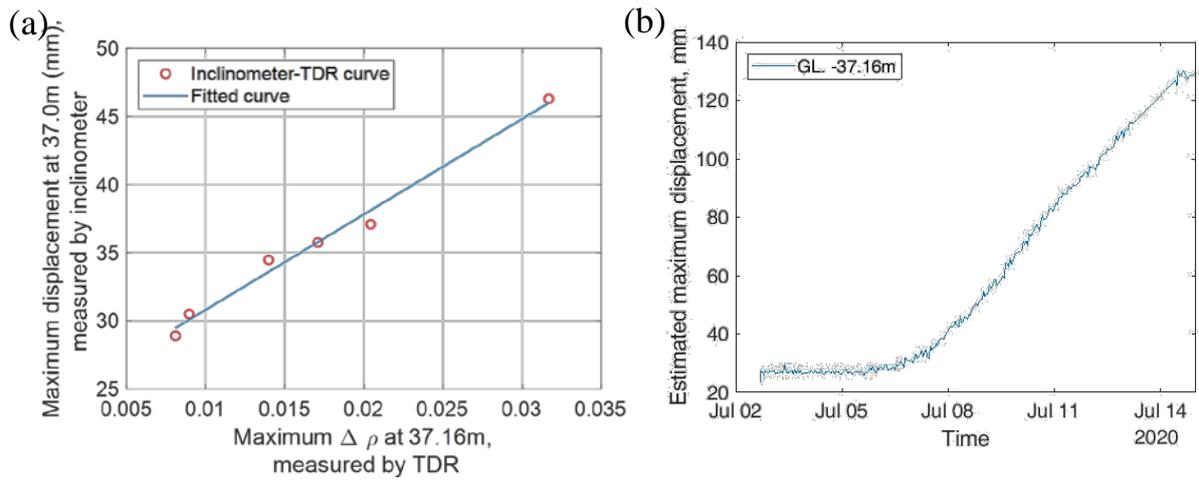
圖 7-24 (a) BH4-TDR 利用共構測傾管位移剖面標定量化關係，(b) BH4-TDR 於地下 37.16m 處透過(a)量化公式推估之現地最大地中位位移量 (截至 109/07/15)

其中上式截距值為 23.80，即代表本共構中 TDR 纜線位移啟動門檻值為 23.80mm，因此當本場址地中變位需大於 23.80mm，該 BH4 共構孔之 TDR 監測系統才會偵測到明確剪動訊號。BH4-TDR 於 2020 年 7 月 15 日完全剪斷後，對照以上回歸式量化之累積地中位移約為 132 mm，有效監測時間約為 14 天，平均位移速率 9.4 mm/日。上述各孔 TDR 監測訊號變化經轉換為孔內變形，其與時間之關係如圖 7-25 所示。

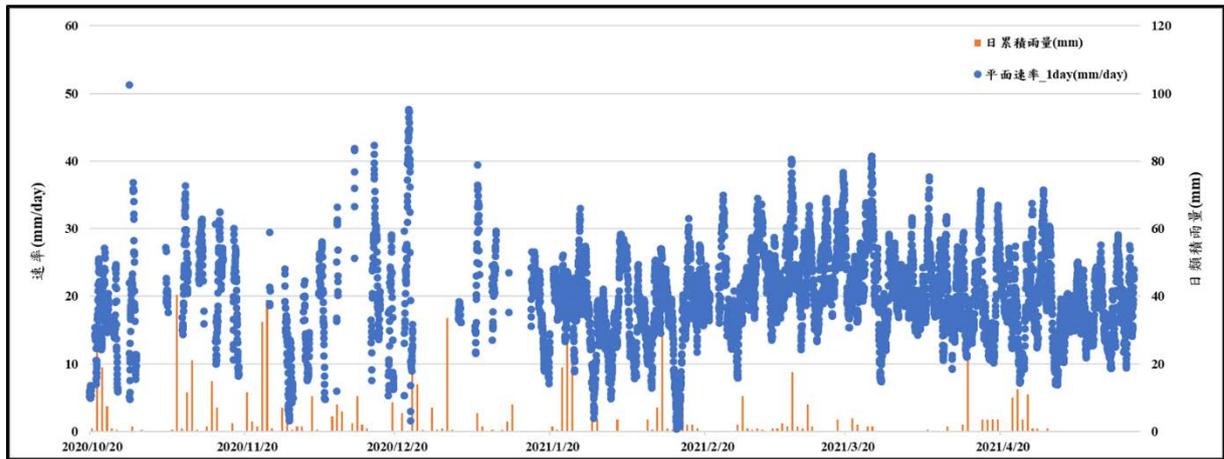
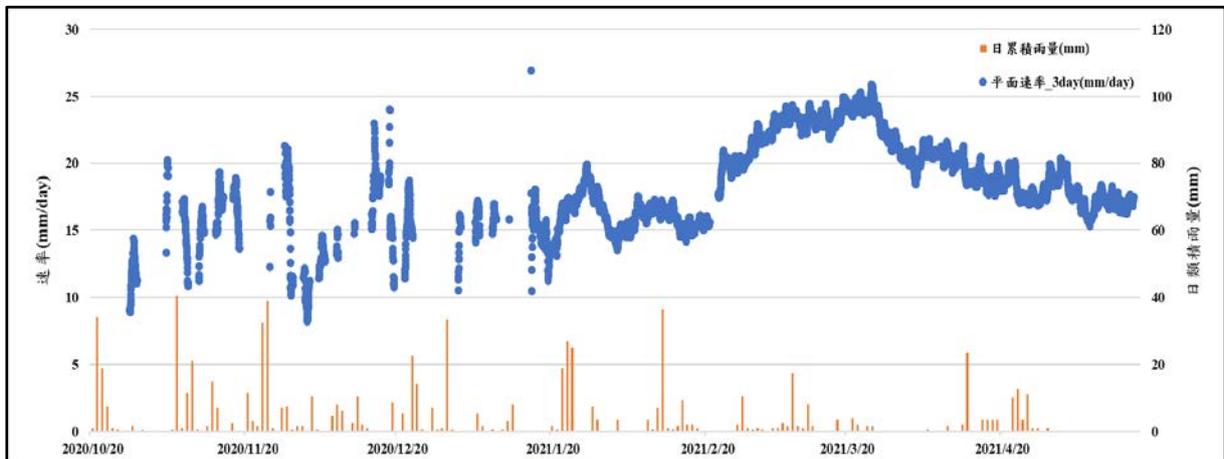
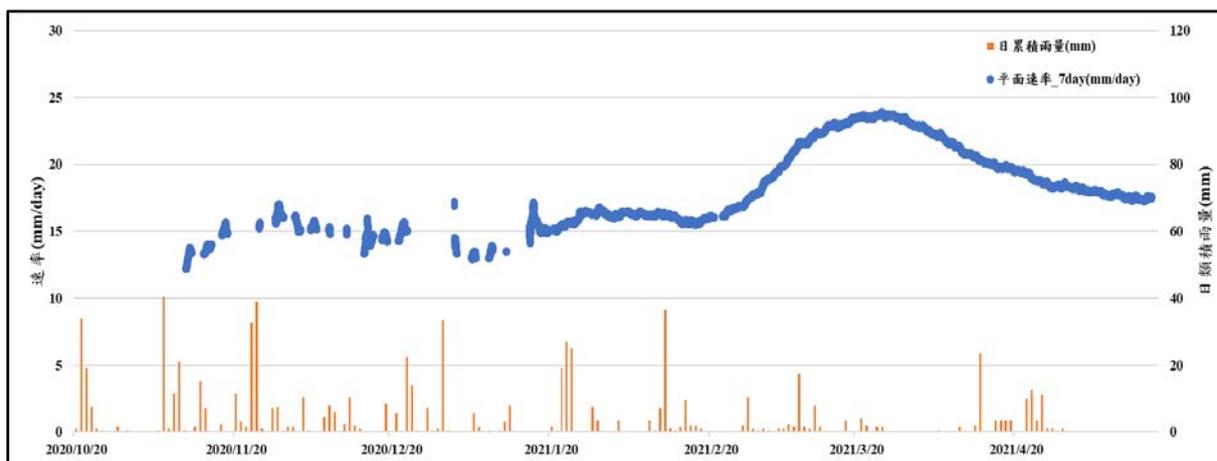
針對 2021 年 4 月 18 日所發生 2 次地震(芮氏規模 5.8 及 6.2)，GPS 監測結果顯示當日的位移速率：BH1 為 11.9 mm/day，BH2 為 12.3 mm/day，

BH4 為 12.6 mm/day，與以往監測結果比較，並未明顯增加。進一步分析 4 月 18 日 22 時至 24 時，累積位移亦未有顯著提高。初步研判此地震對本崩塌地未造成立即影響，未來將持續注意位移速率與累積位移變化，瞭解本崩塌地之位移情況。

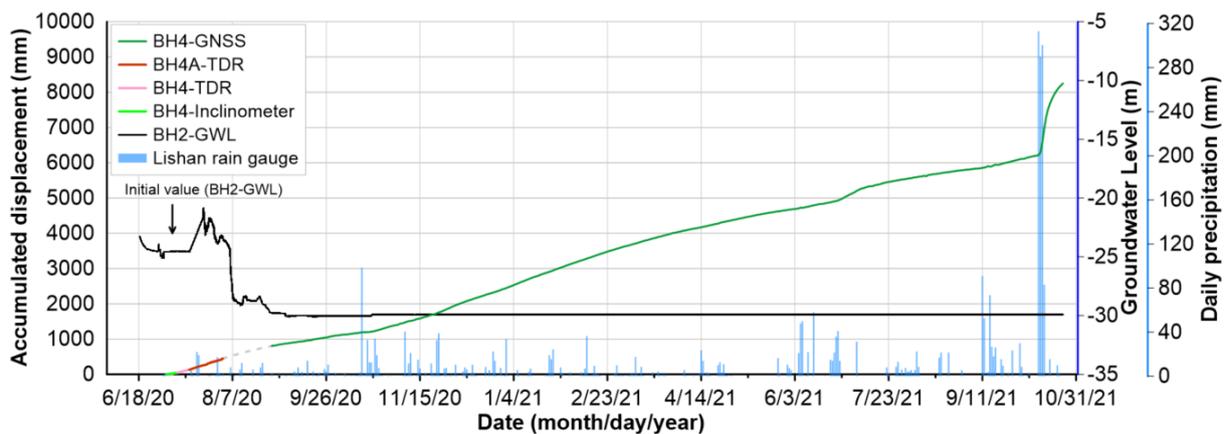
圖 7-42 各項位移監測結果(BH4)與地下水位(BH2)及雨量關係圖

本計畫進一步以 BH4 孔為例，整合上述孔內滑動觀測結果、GPS 地表位移監測結果、地下水位變化及雨量分佈繪如圖 7-42 所示。雖然孔內觀測與地表監測量測位置不同，其量測精度亦不同，但由圖中可發現，此崩塌地在 2020 年 7 月至 8 月初，地下水位較高(深度約 23m)，其位移速率高達 14.7 mm/day，後由於地下水位明顯降低，復加上無明顯降雨，位移速率逐漸趨緩。2020 年 9 月至 2021 年 6 月，日平均位移速率約在 5-25 mm/day，2021 年 6 月至 7 月底，日平均位移速率約在 5-35 mm/day，2021 年 10 月 12 日開始速率自 10 mm/day 增加至 368 mm/day，2021 年 10 月 15 日速率趨緩。上述統計區間將視實際狀況、數據跳動情形，配合其他監測資料如影像進行滾動性調整。

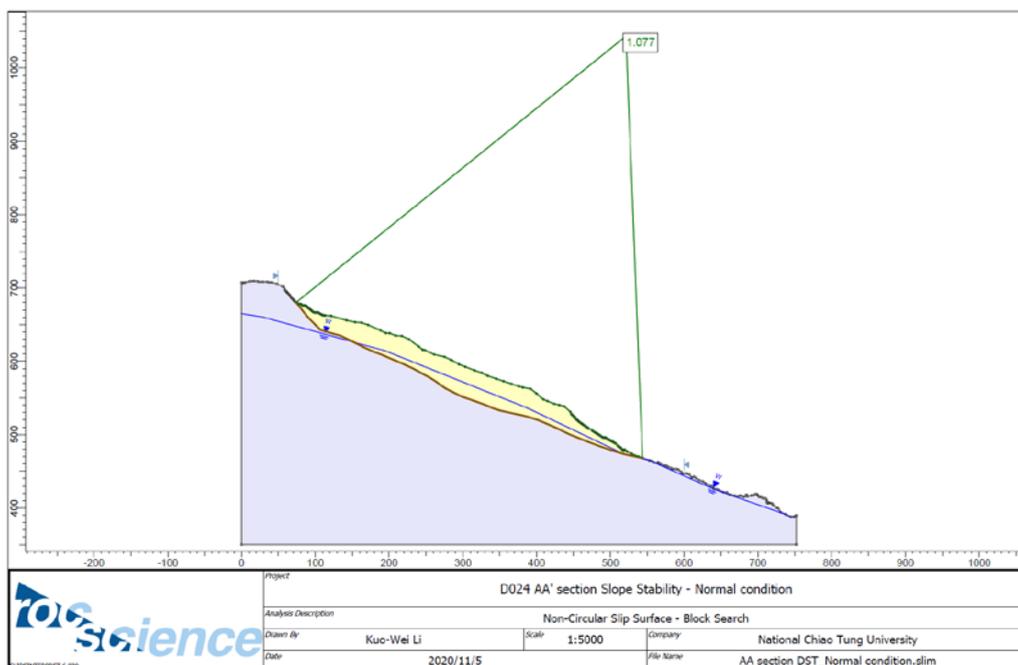
圖 8-2 依監測結果反算分析之安全係數

由測傾管、TDR 監測結果顯示 BH1 深度 13 m、BH3 深度 35 m、BH4 深度 37.5 m 為滑動深度。109 年 7~10 月 PIV 分析地表平均位移速率約 10 mm/day，位移向量方位角約 130 度，與整體邊坡滑動方向一致。由以上資訊可知坡體處於已產生大量位移，滑動面上的驅動力與剪力阻抗應趨近平衡，滑動面反算分析結果之安全係數應趨近 1。本計畫由以上資訊進行現況反算分析，驗證材料參數選用之適宜性。反算分析結果顯示安全係數 $FS=1.08$ ，如圖 8-2 所示，參數選用合理，可作為後續穩定分析之依據。

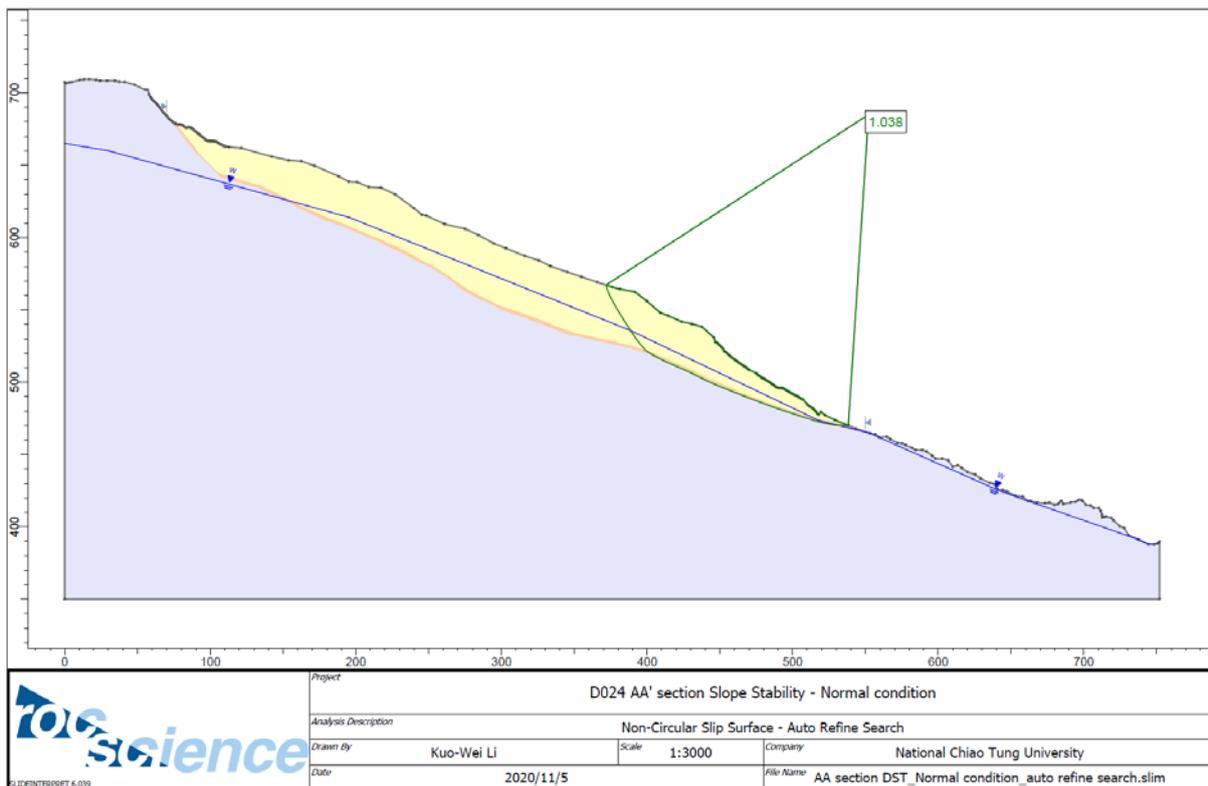
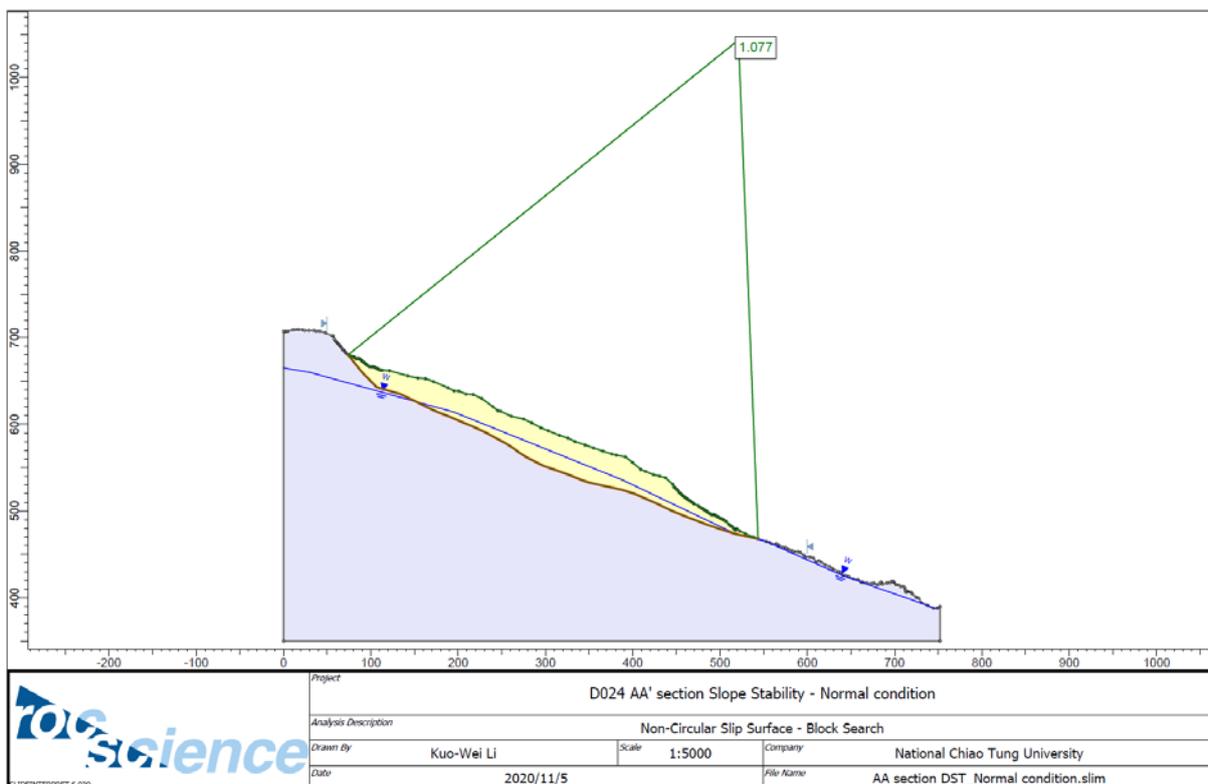
圖 8-3 常時地下水位邊坡穩定分析結果

常時條件下，局部、整體安全係數趨近於 1，與目前現場觀察到的跡象一致。暴雨情境下，當地下水位上升 4 m 後，滑動體下半部的安全係數(FS=0.90)小於 1，將導致局部塊體產生破壞。惟此時整體安全係數(FS=0.99)略小於 1，亦可能引致滑動體後續發生大規模滑動。地震情境下，局部與整體安全係數皆小於 1，滑動體可能發生大規模滑動。

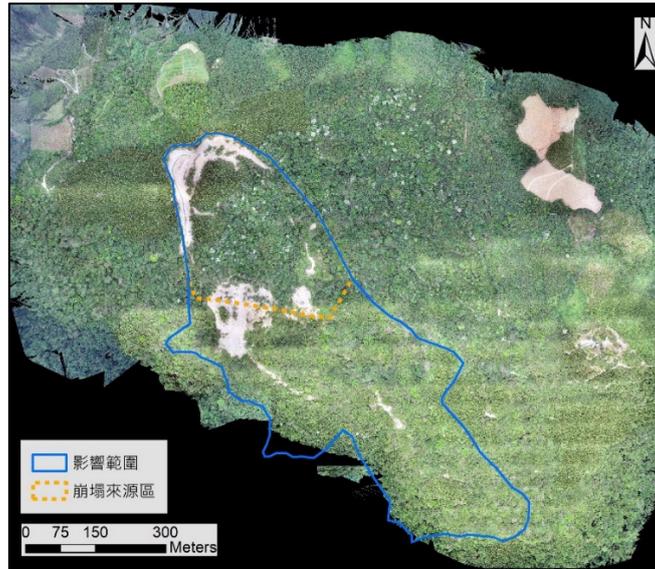
圖 8-11 本崩塌地影響範圍

另外，若以面積-等深度法評估崩塌體積，假設滑動等深度 30m 及 35m，可能崩塌體積分別為 $3.15 \times 10^6 \text{m}^3$ 、 $3.67 \times 10^6 \text{m}^3$ 。依據上述分析流程，其運移距離為 1,111m 及 1,118m，與前述分析運移距離與影響範圍相近，整理崩塌體積與運移距離之分析結果如表 8-3 所示。

本計畫進一步採用瑞士森林及雪崩研究所發展之 RAMMS (Rapid Mass Movement System) 三維數值模擬程式進行分析。RAMMS 採用 Voellmy-Salm 連續體模式作為理論基礎，可合理考慮地形變化，計算可能之影響範圍。本研究採用剪裂泥之摩擦角及等滑動深度 35m，結果如圖 8-12。其影響範圍與經驗法相近，面積略小於經驗法之結果，為安全考量起見，本計畫採用圖 8-11 為崩塌地之可能影響範圍，並套疊於 1/25000 地形圖(圖 8-13)。

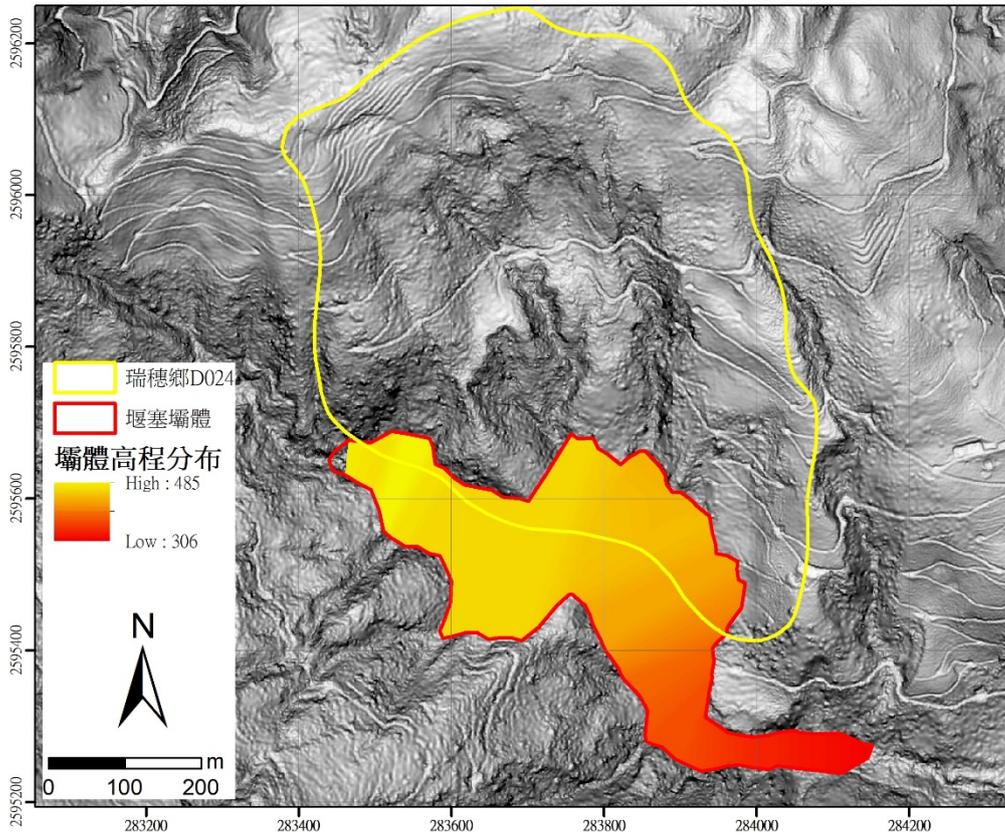
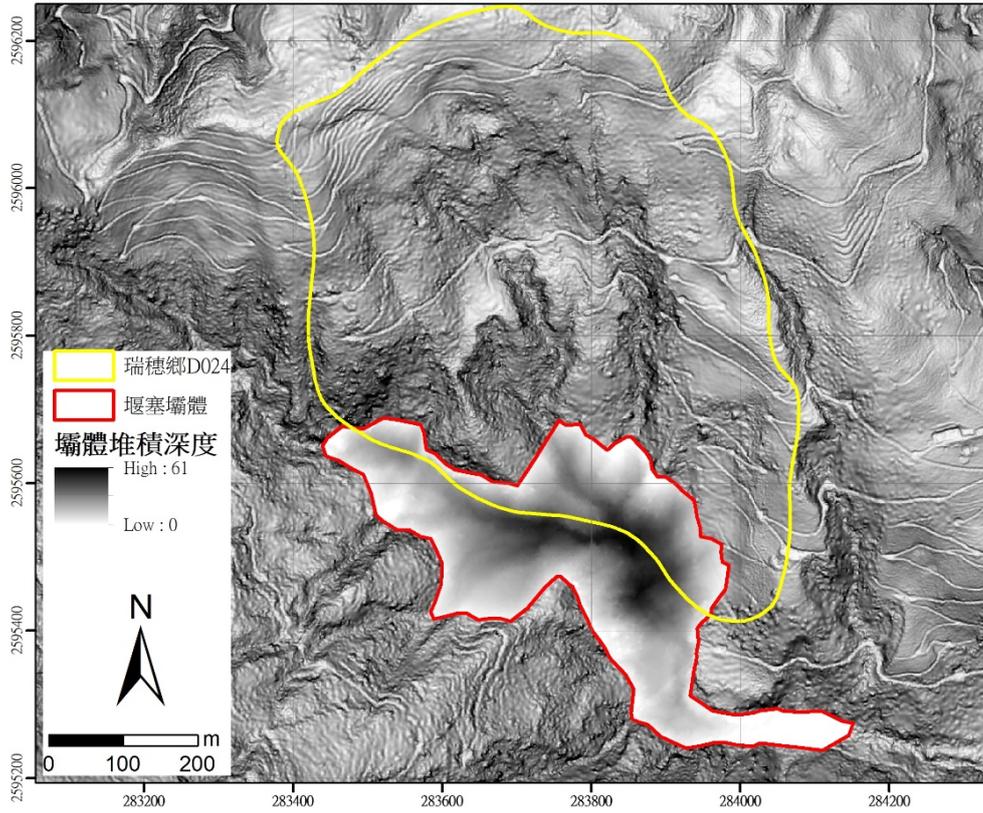
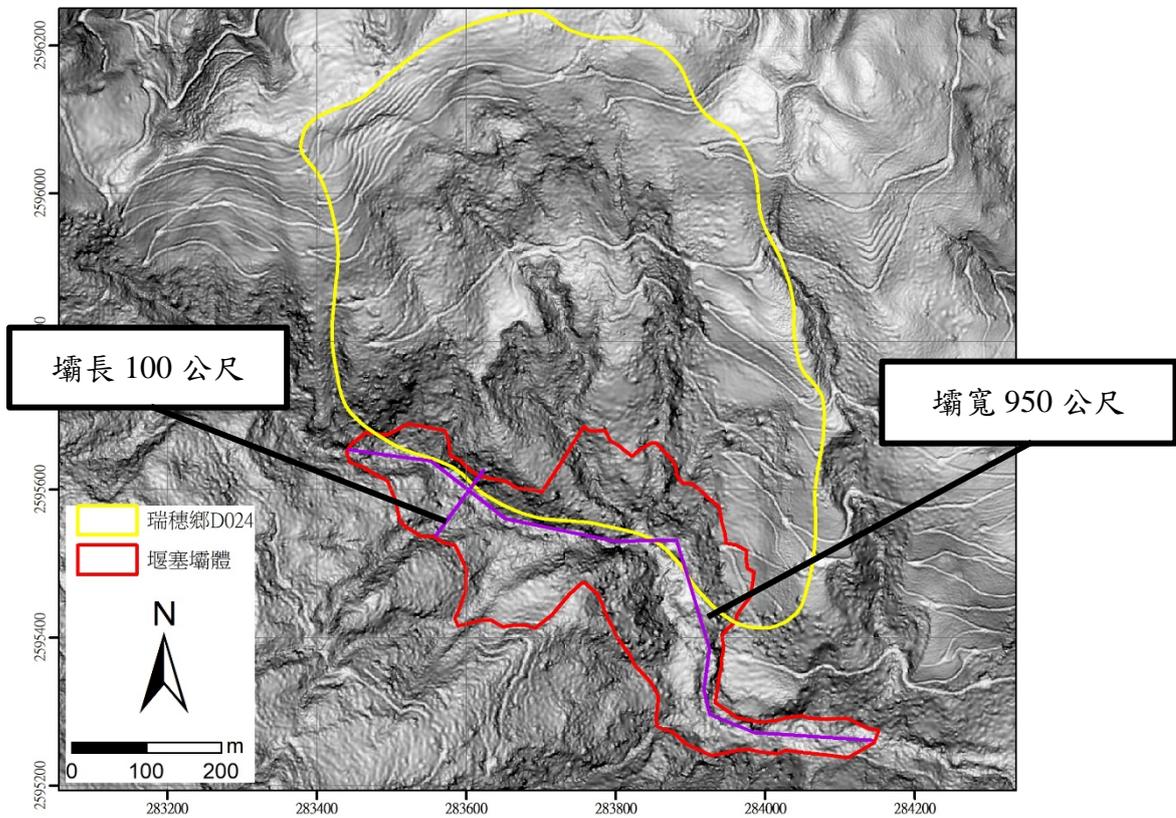
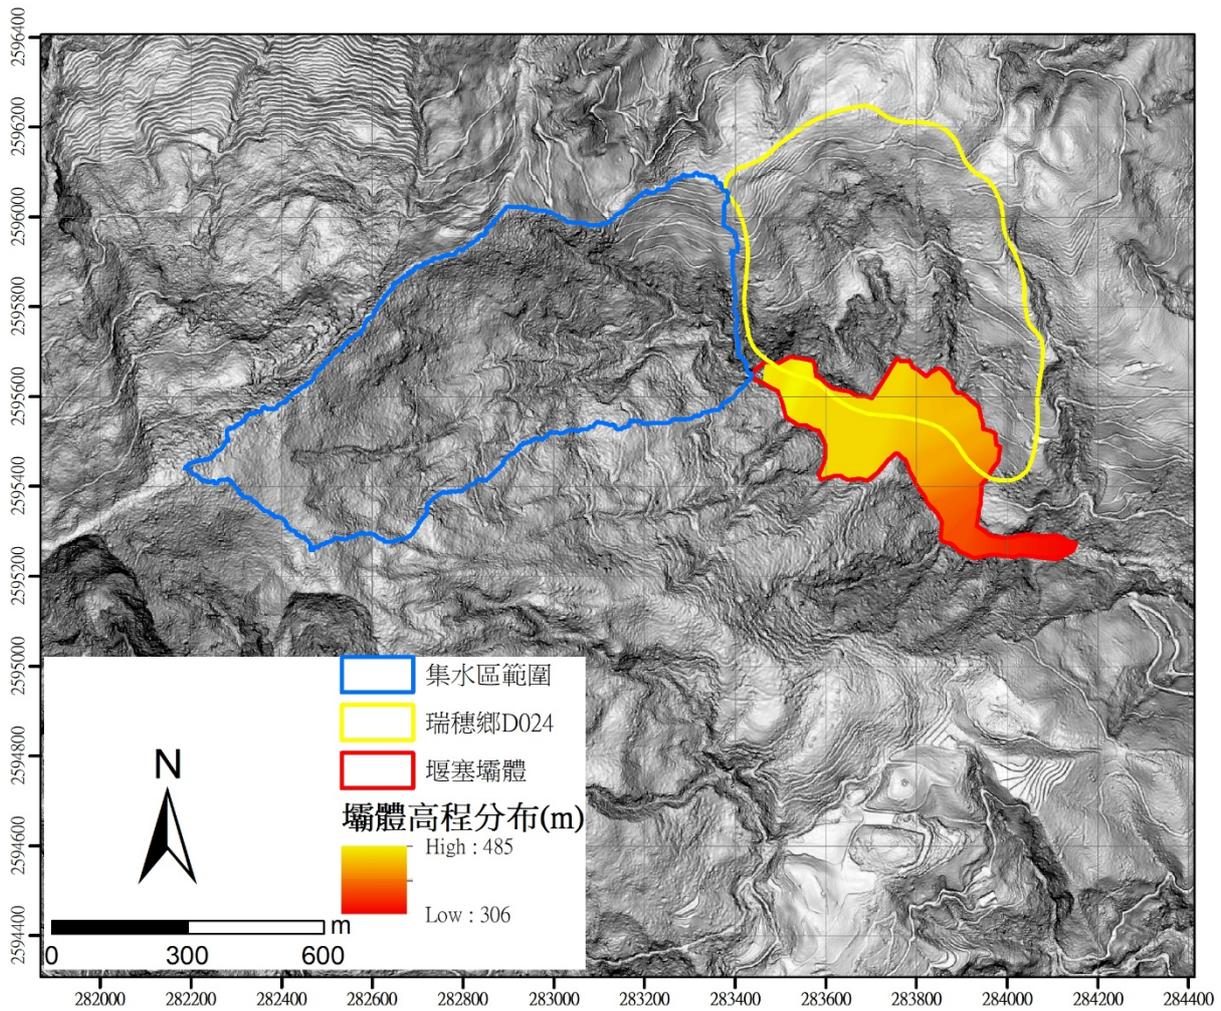
本計畫以 LiDAR 產製 1 公尺高精度數位高程模型及前述堆積範圍建立若產生天然壩之壩體形狀及高程分布圖(圖 8-14)，將其扣除地形可獲得平均堆積高度(圖 8-15)約為 45 公尺，壩體體積約為 228 萬立方公尺，壩長為 100 公尺，壩寬為 950 公尺(圖 8-16)，其上游集水區面積為 52 公頃(圖 8-17)。

將上述堆估之壩體形狀因子、集水區面積、堆積體積及壩高代入地代入無因次阻塞指標及邏輯式回歸模式分別求得 1.01 及 2.16，皆屬於穩定。立山雨量站由 1958 至 2019 年平均年降雨量為 2,096 mm (圖 8-18)。

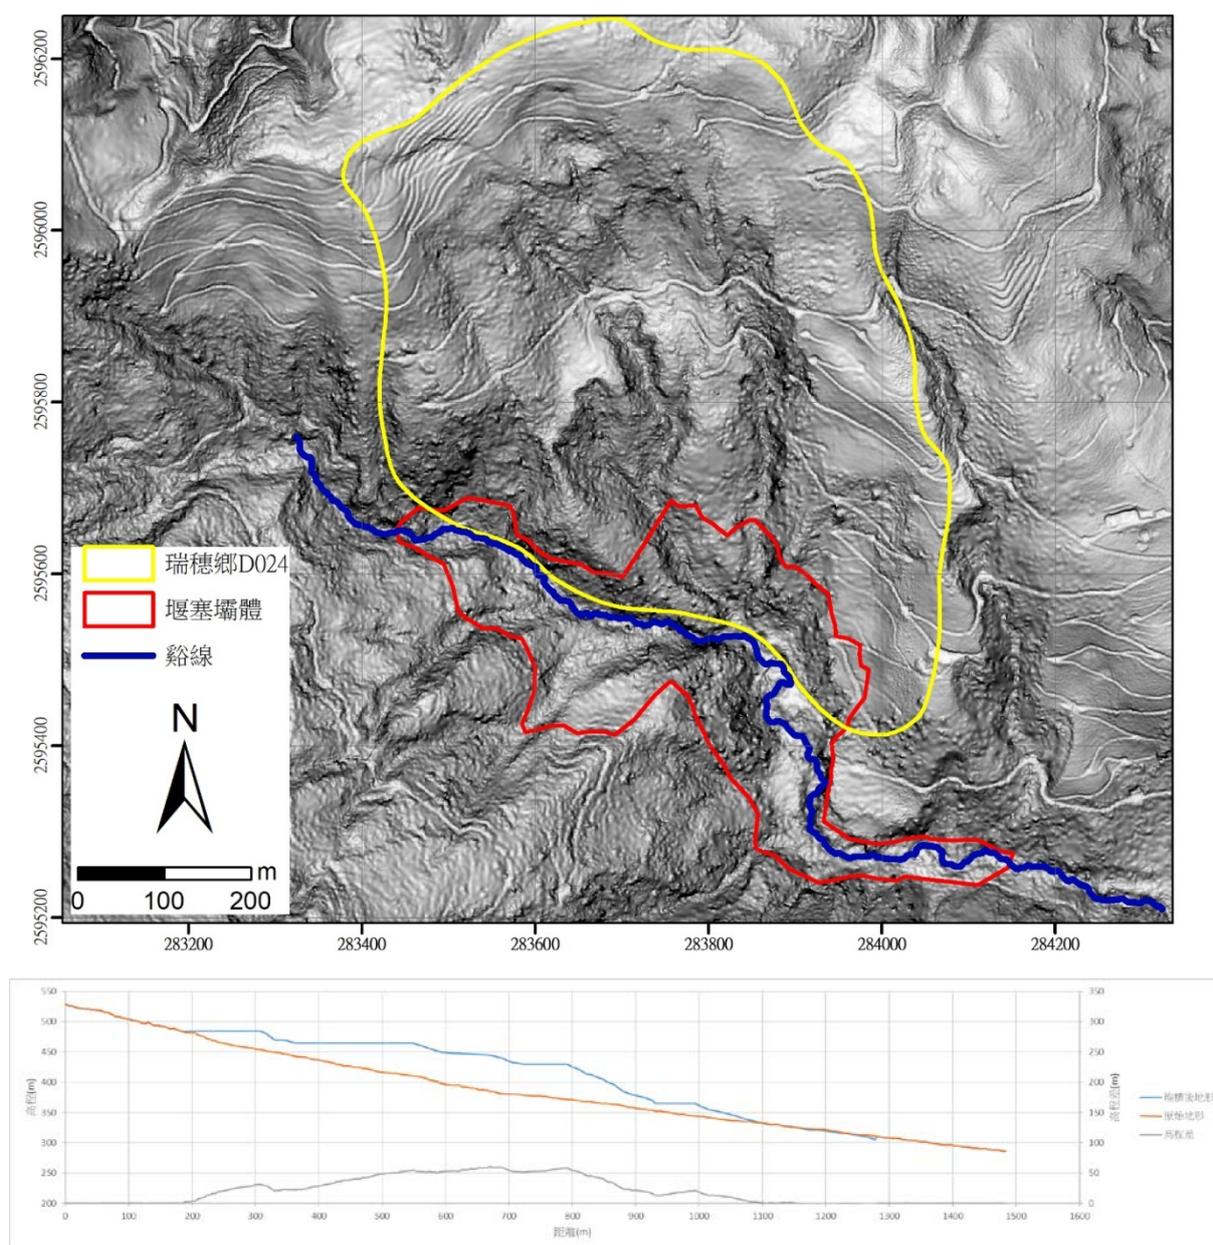
圖 8- 19 壩體形成前後澗線比較圖

由壩體形成前後澗線圖(圖 8- 19)可見，天然壩最高堆積約 60 m，壩體上游面河道因河道坡降大，產生堰塞湖後蓄水量很小或無，天然壩將不會立即潰決，對於下游之影響較小。

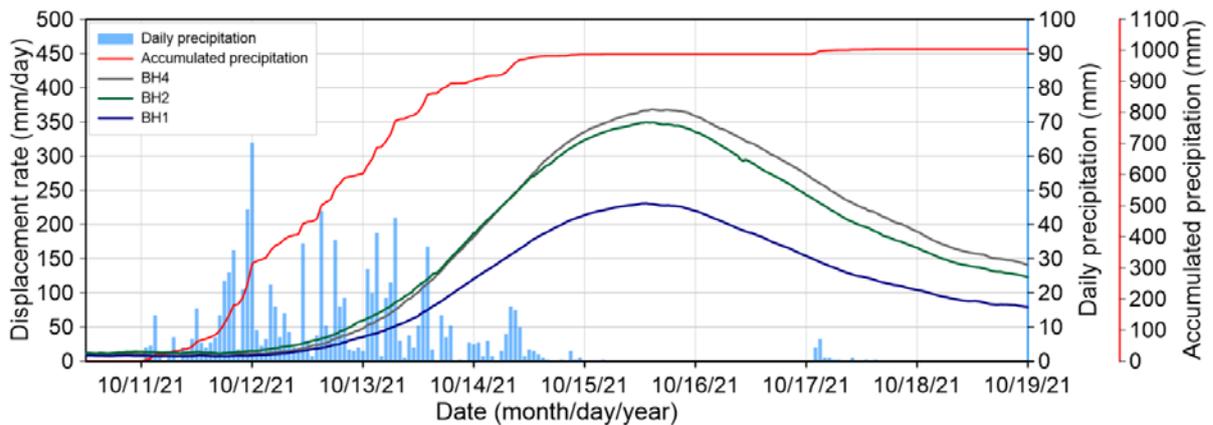
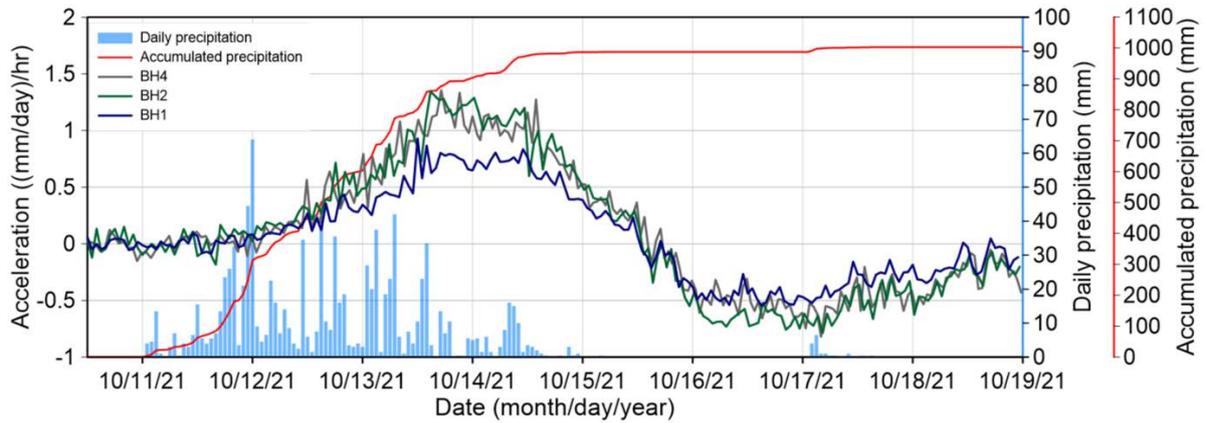
累積時間 (小時)	累積雨量 (mm)	有效累積雨量 (mm)	位移速率 (mm/day)	位移加速率 (mm/day/hr)
0	0	0	10	0
23	313	313	11	0
44	593	539	40	0.4
50	688	588	60	0.7
58	802	659	100	1.0
65	875	704	140	1.3
85	980	628	288	1.2
109	987	447	368	0.2
191	1003	144	140	-0.3
314	1003	7	60	-0.1
502	1003	2	40	-0.2

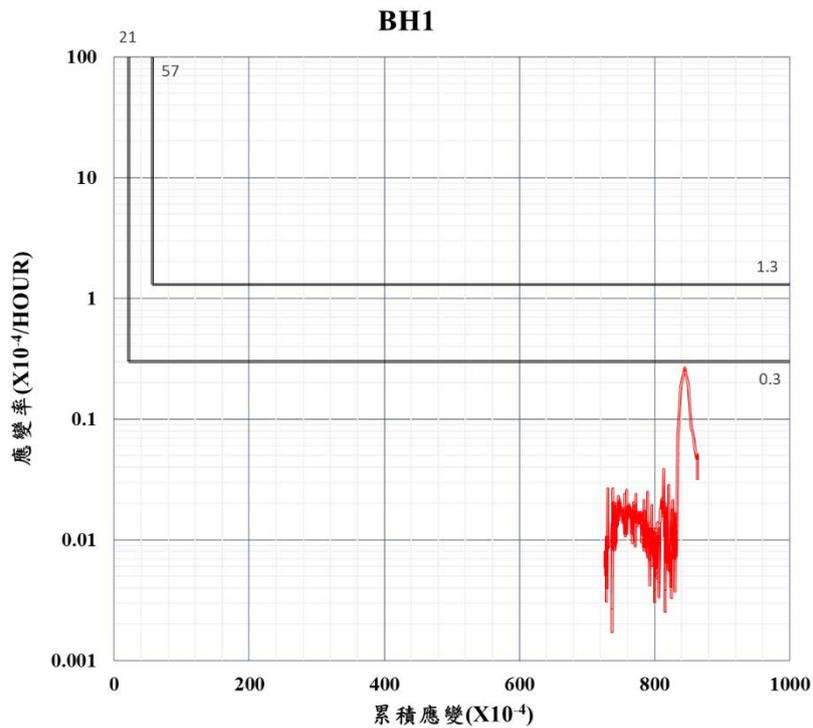
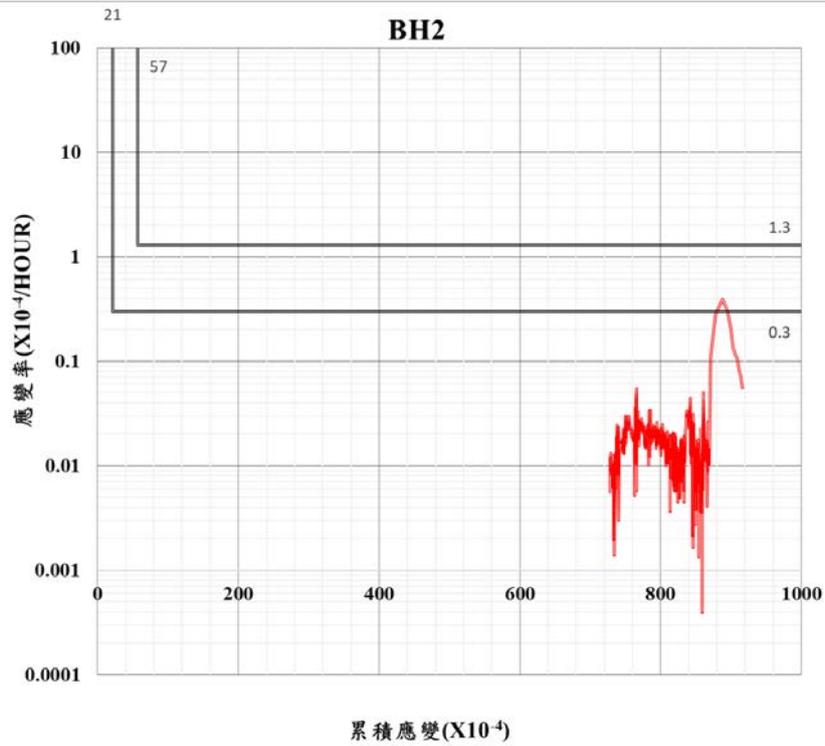
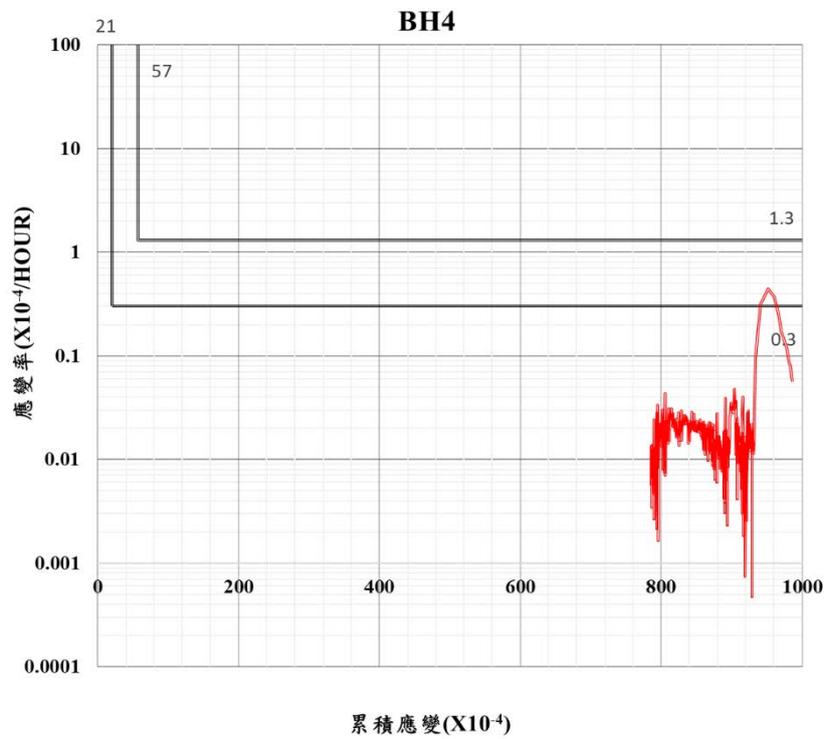
配合 GNSS 地表位移監測結果繪製各站應變與應變速率之關係，如圖 8- 30 至圖 8- 32 所示。由圖中可發現 2021 年 10 月 13 日圓規颱風事件有兩個測站(BH2、BH4)進入加速點分布範圍(區域 B)，至 2021 年 10 月 16 日趨緩回到區域 C 中。

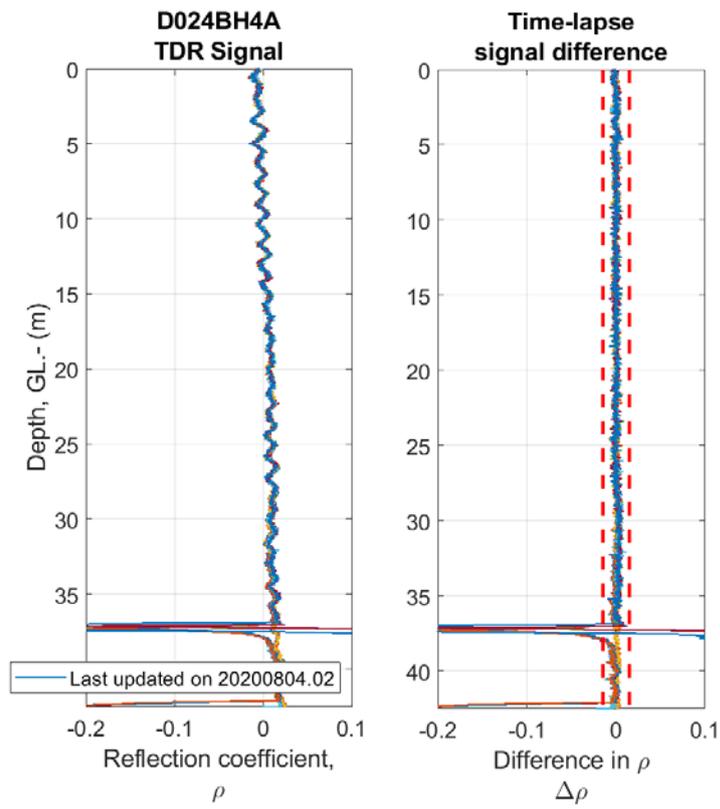
圖附 5-10 BH4 孔補充 TDR 於 37.15m 處剪斷前之訊號圖

(C)補充 TDR(BH4A)：在測傾管失去功能後，2020/7/9 於失效之測傾管內埋設 TDR 纜線繼續監測。於深度 37.15m 處量測得剪動訊號，並於 2020/8/3 剪斷(圖附 5-10)。對照測傾管外之 TDR 資料換算之累積位移約為 320 mm，有效監測時間約為 26 天，平均位移速率 12.3 mm/日。目前僅能監測淺於剪斷深度之位移變化。

綜合上述監測結果，各孔 TDR 已成功量測滑動面深度及平時之位移速率。惟目前 TDR 監測累積位移量已達儀器極限值，後續將無法有效監測滑動面位移。為持續監測本坡地位移，建議新增地表位移監測系統，俾銜接監測數據及提供地方機關預警機制。

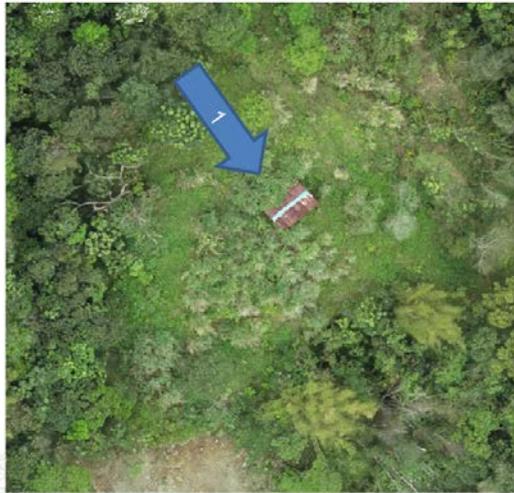
下邊坡位移變化

2015至2017: 水平位移 3.28m
2015至2019: 水平位移 20.72m
2015至2020: 水平位移 26.95m

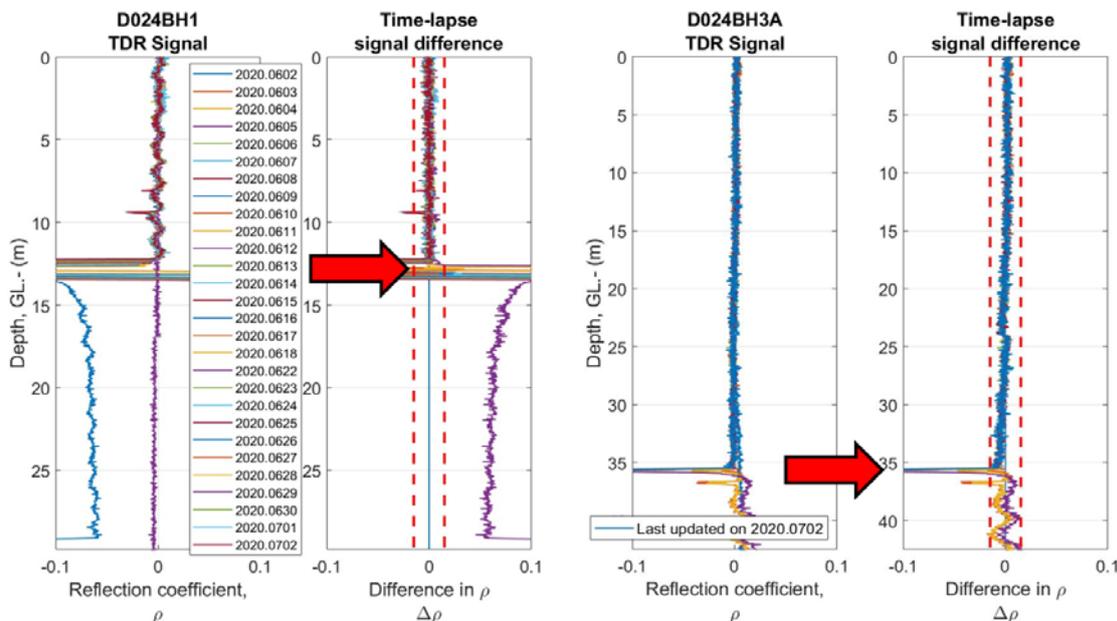
TDR 纜線被地滑剪斷!!

BH1: 13m(約10天)

BH3: 35m (約5天)

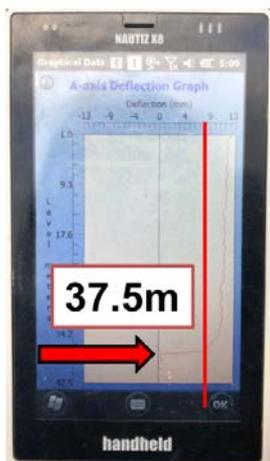
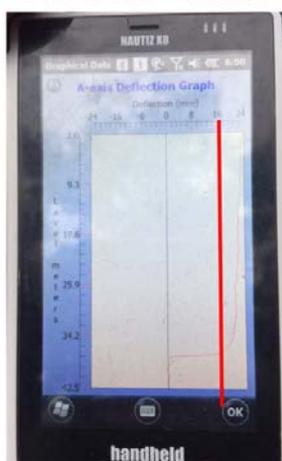
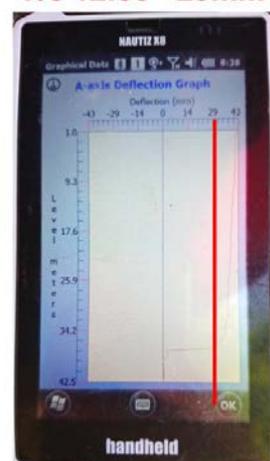
BH4: 7/2 18:00 傾斜觀測管埋設，數據顯示深度37.5m出現明確變位!

DAY2
7/4 18:00 ~16mm

DAY4
7/6 12:00 ~29mm

航空測量(3月至5月)與衛星測量(6月至今)
日平均1.4cm的“持續”位移(沒下雨也在動!)

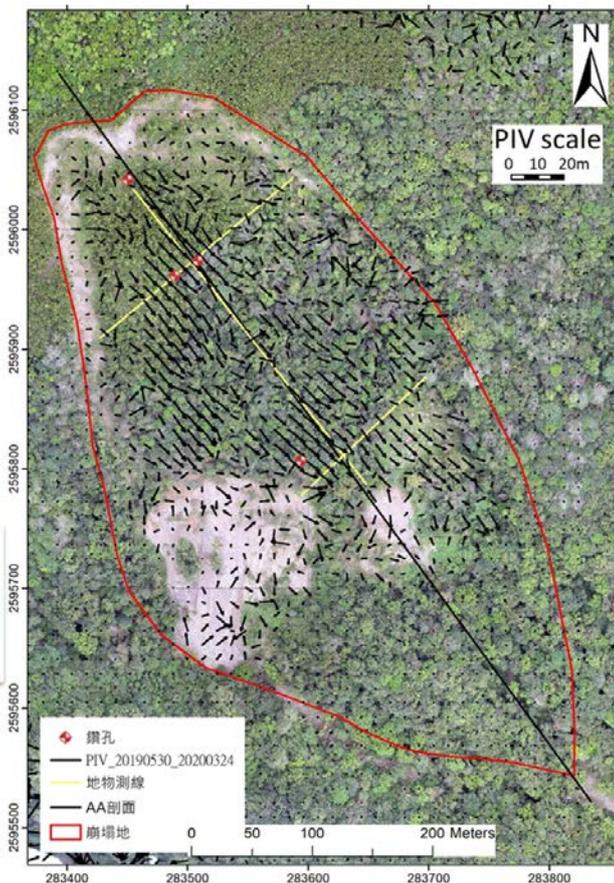
正射影像日期	累積位移(m)	位移速率(m/月)
2015/7/31	0	-
2017/8/12	3.28	0.13
2019/5/30	20.72	0.80
2020/3/24	26.96	0.63
2020/5/4	27.535	0.42

今年(2020)梅雨季前，平均位移速率0.42 m/月(1.4 cm/日)

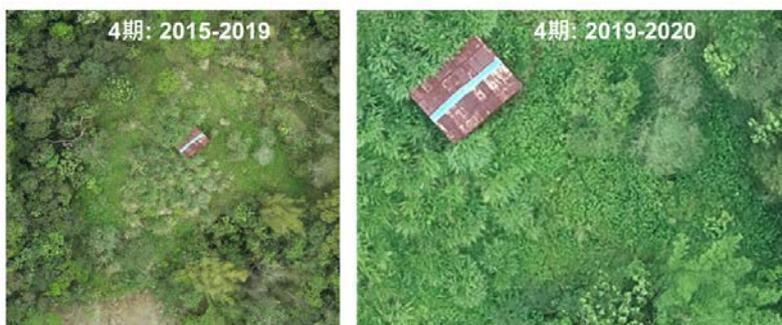
工寮南端屋角位移量

正射影像日期	累計天數	累積位移(m)	與前期天數差距	與前期位移差距(m)	期間位移速率(mm/天)	備註
2015/07/31	0	0	0	0	-	初始值
2017/08/12	743	3.28	743	3.28	4.4	2016/07 尼伯特颱風 2016/09 莫蘭蒂颱風
2019/05/30	1399	20.72	656	17.44	26.6	2017 1011 豪雨事件
2020/03/24	1698	26.96	299	6.447	21.6	2019/08 白鹿颱風
2020/05/04	1739	27.54	41	0.537	13.1	
2020/07/07	1803	28.48	64	0.946	14.8	梅雨

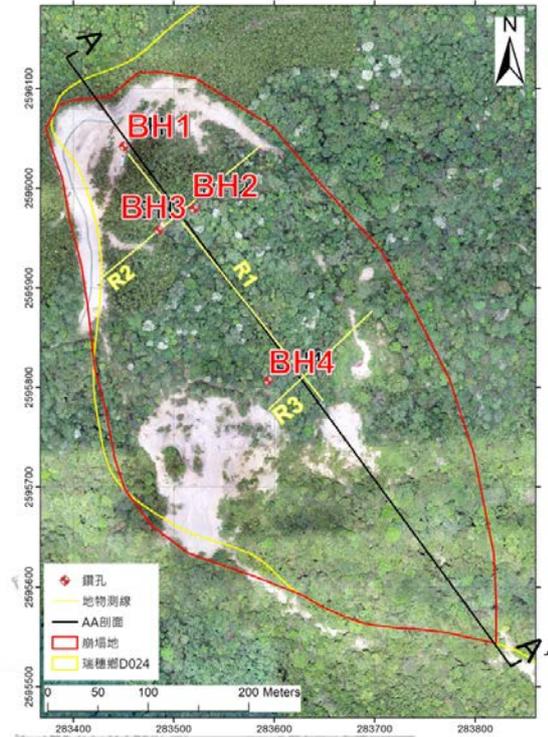
鑽探孔位與監測設備

孔號	深度(m)	監測設備
BH1	30	TDR變形量測電纜線
BH2	37	水壓計
BH3	45.6	TDR變形量測電纜線
BH4	43.6	傾斜觀測管
總深度		156.2 m

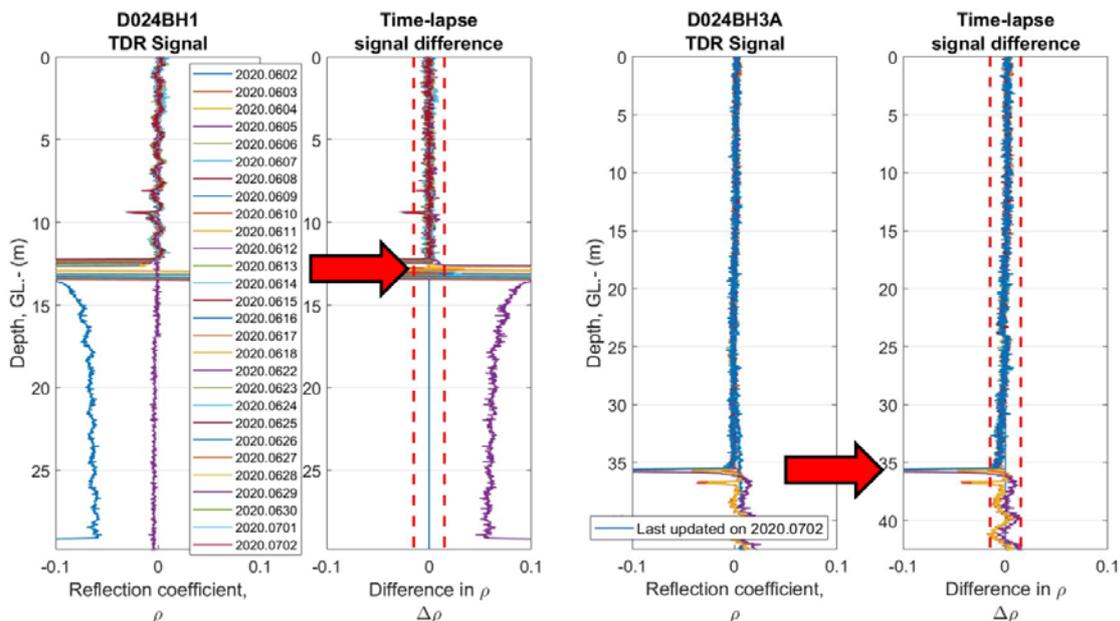
TDR 纜線被地滑剪斷!!

BH1: 13m(約10天)

BH3: 35m (約5天)

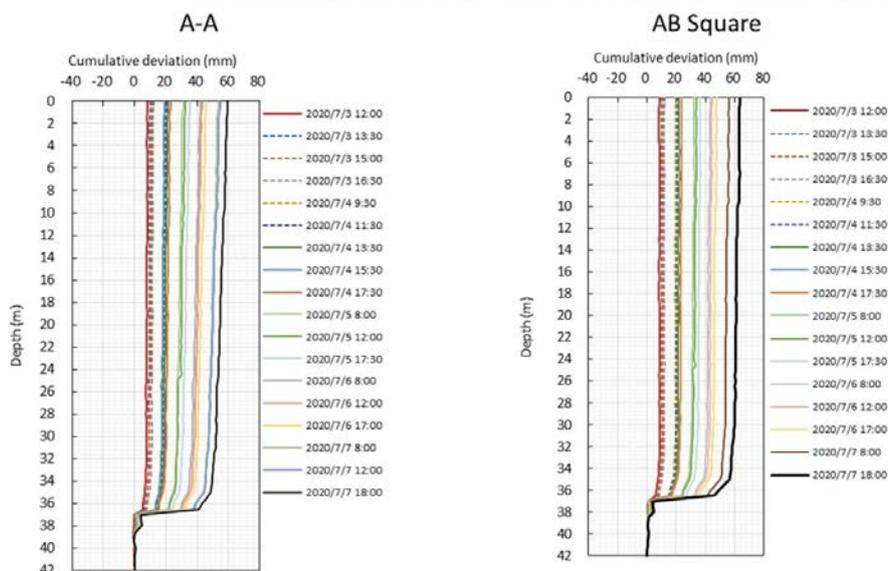
BH4: 7/2 18:00 傾斜觀測管埋設，數據顯示深度37.5m 出現明確變位!

7/2 安裝，7/7 測傾管剪斷，5 天地表位移量 65mm，平均速率 13mm/日，後續以 TDR 持續監測

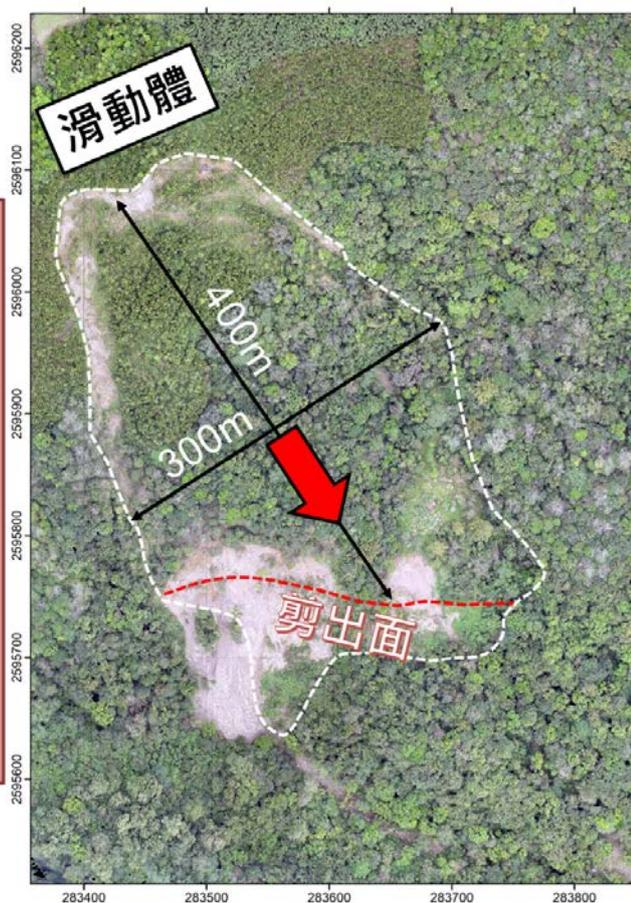
影響範圍與風險評估

1. 估算滑動體面積
10.5公頃
2. 以經驗式 ($V = 0.0799 \times A^{1.3302}$) 估算崩塌體積182.4萬 m^3
3. 若以平均厚度
30~35m 估算崩塌
體積 315 ~368 萬 m^3
