玉區 21 林班崩塌地調查評估委託研究案

成果報告書

委託機關：行政院農業委員會林務局花蓮林區管理處

執行機關：國 立 陽 明 交 通 大 學

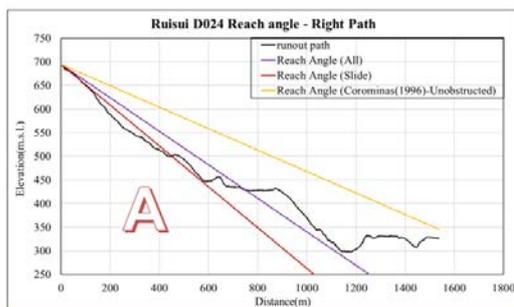
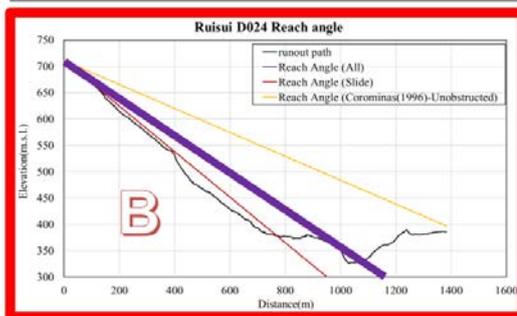
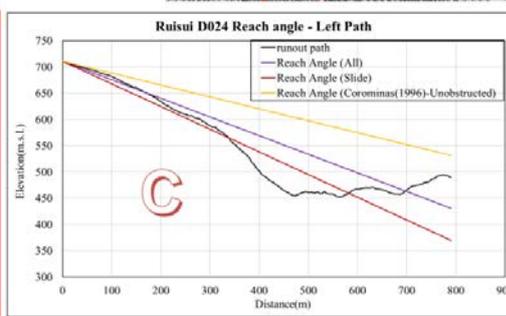
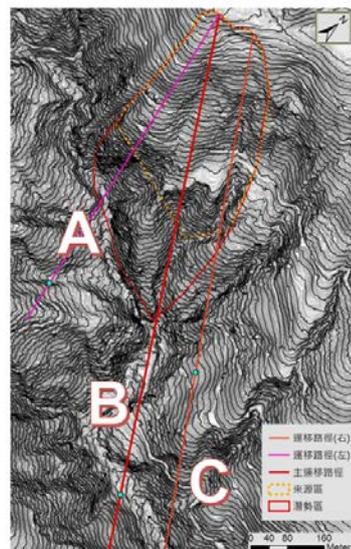
坡體一次式大規模滑動

B路徑運移距離=1078m (H/L=0.35)

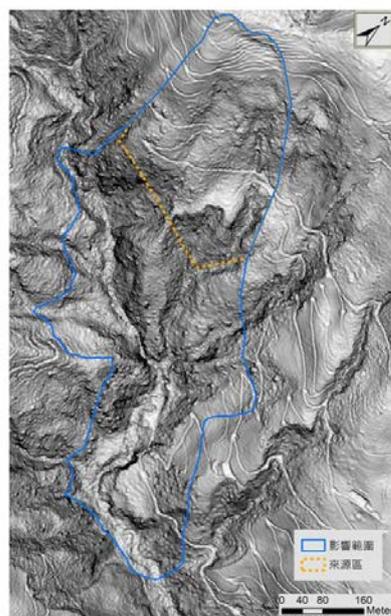
影響範圍

滑動後影響：阻塞下游河道、中斷下游影響範圍內道路

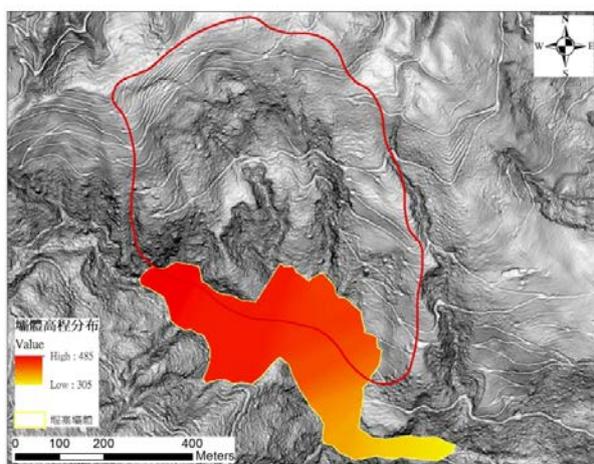
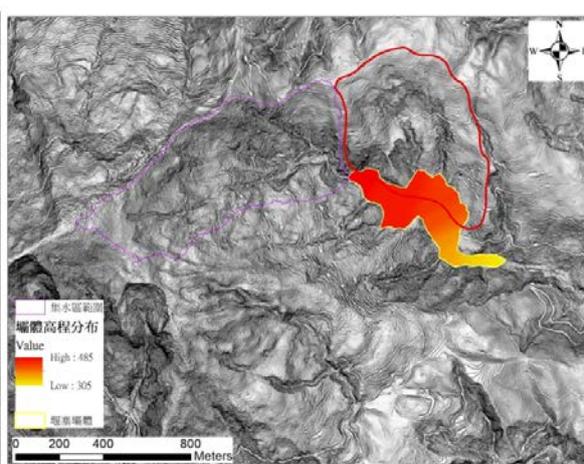
堰塞湖分析

依堆積範圍推估壩體地形

堆積體積: 228萬立方公尺
 堆積高度估計(平均): 45公尺
 集水區面積: 52公頃

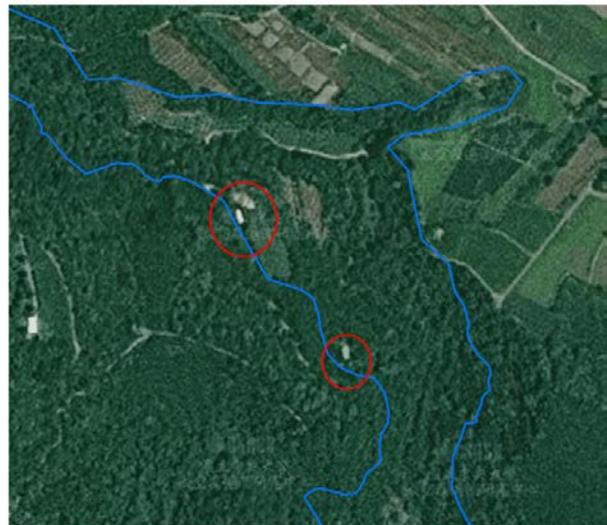
土石流影響範圍

- 此崩塌地量體大、坡度陡峭，加上集水區水量很小或無，發生土石流可能性極低，此評估結果過度保守
- 溪溝兩側影響範圍大致為以溪谷高程+20~30m劃設。
- 影響範圍內曝險對象：3戶。(右圖紅圈內)

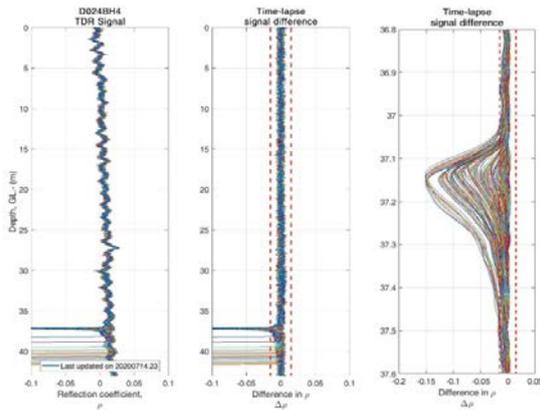
109-D024-BH4 (測傾管外TDR)
20200702-20200714

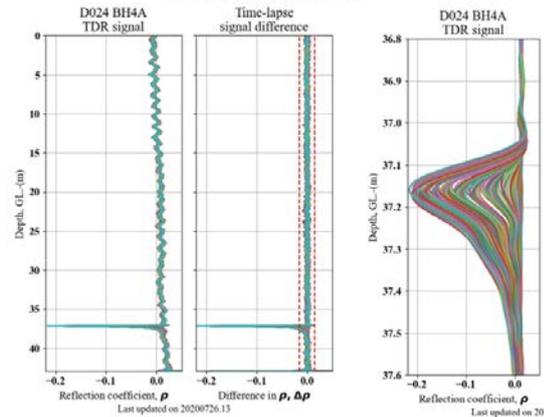
109-D024-BH4A (測傾管內TDR)
20200709-20200726
