花蓮處轄林道邊坡滑動災害調查計畫

成果報告書

委託單位:農業部林業及自然保育署花蓮分署

執行單位:財團法人成大研究發展基金會

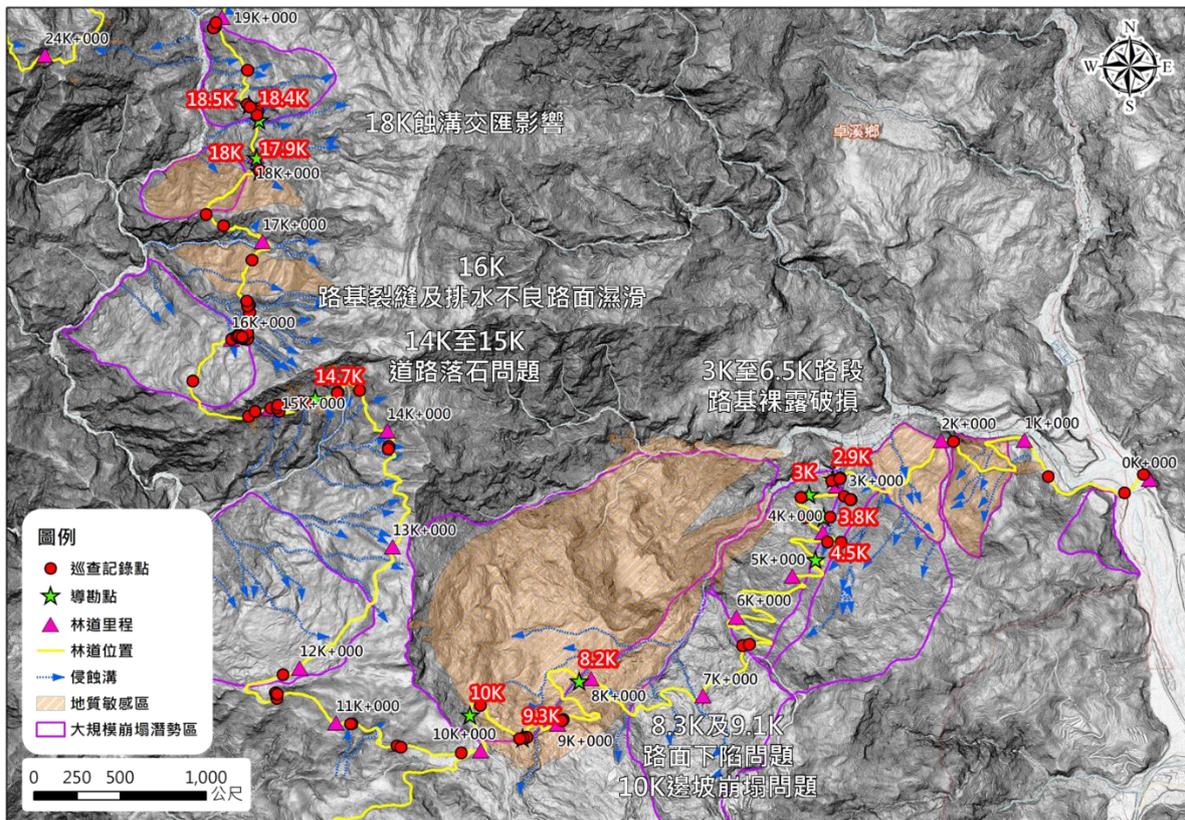
圖 2-2-4、瑞穗林道近五年歷史巡查紀錄一覽

1. 瑞穗林道 107 至 110 年間歷史巡查紀錄共有 132 處，主要危險路段位於 14K 至 15K 間，該路段邊坡陡峭有頻繁落石災害不斷發生。
2. 於 110 年圓規颱風後 2k+500、4k+250、2k+850、5k+650 等處路面亦有裂縫過大通行不易問題，另 8K+300 及 9K+100 過去曾有路面下陷問題。

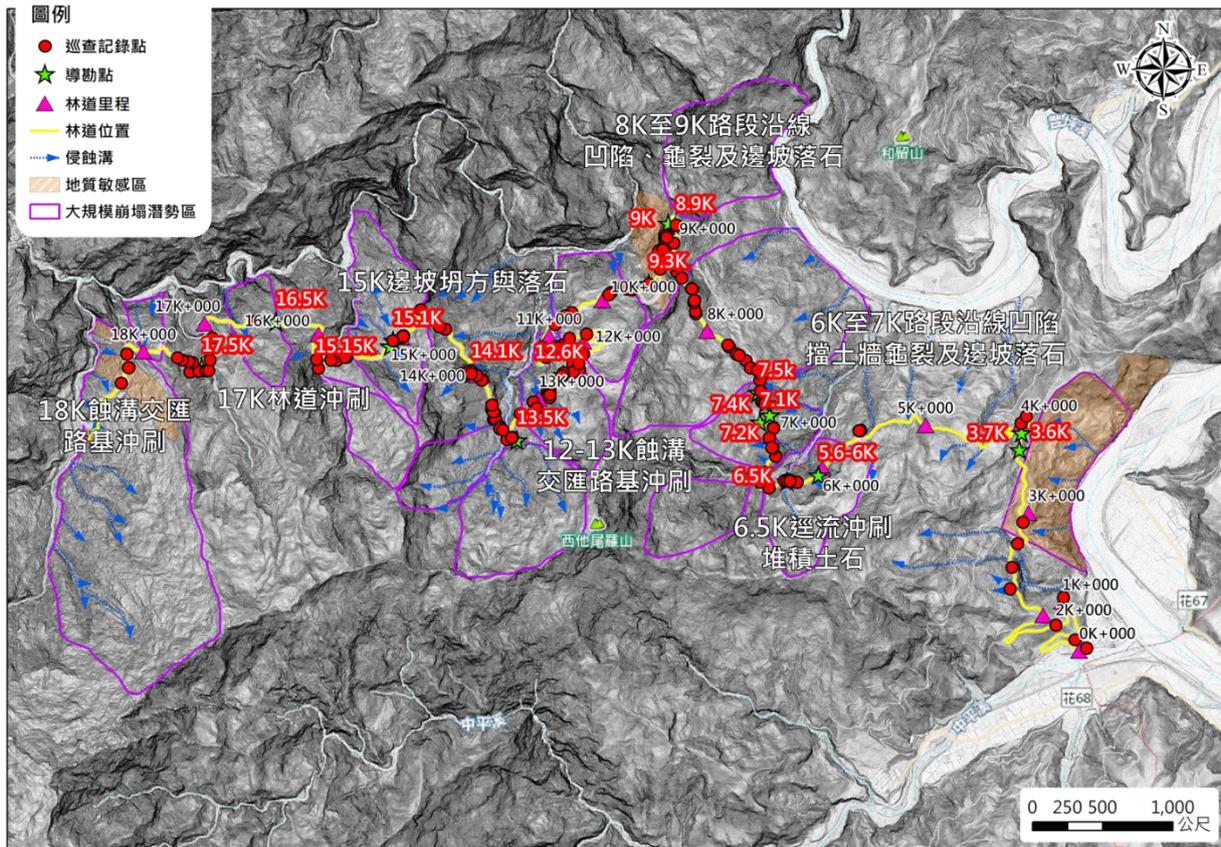
圖 2-2-5、中平林道近五年歷史巡查紀錄一覽

1. 中平林道於 12 至 13K、18K 等多處蝕溝野溪沖刷堆積路面，另於 18K 上邊坡疏伐作業道曾有路基沖刷問題，現仍有土壤流失堆積主線問題。
2. 於 7K+900 與 9K+900 處擋土牆有擋土牆龜裂長約 200-300 公分間，且伴隨路段沿線凹陷問題，導致路面易有多處龜裂與落差。
3. 5K 至 13K 沿線常有落石坍方阻礙道路通行，尤其以 111 年 0918 池上地震後為甚，另於 13k 至 18K 林道有沖刷道路土石淤積，因 13K 至 18K 為無鋪裝路面沖刷嚴重，道路落差大。

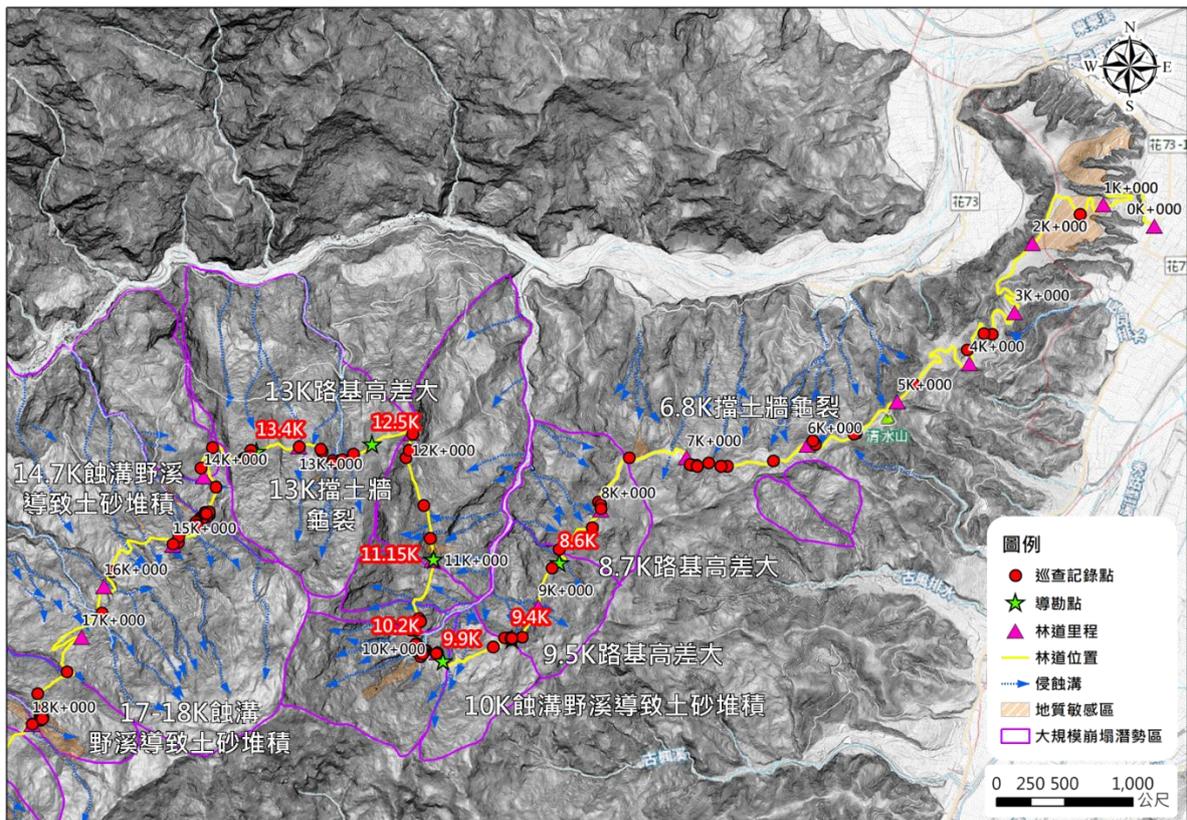
圖 2-2-6、長良林道近五年歷史巡查紀錄一覽

1. 長良林道於 10K+200、14K+700、17K+200 及 18K+000 等處有蝕溝野溪造成土砂堆積或是沖刷流失等情況，目前 10K+200 與 14K+700 近年有蝕溝土砂下移堆積道路情事，導致道路通行不易，尤其以 10K+200 為甚，於 108 年發生溪溝大崩塌，路基全部沖毀，車輛無法通行，工程治理後，於 110 年圓規颱風期間，仍有土石堆積路面問題發生。而 14K+700 除土砂持續流出堆積導致護欄已被淤埋高度不足，其由路面下邊坡至谷底近垂直落差約 20-25 米，當前恐有人員及行車墜谷疑慮。
2. 於 6K+800 與 12K+900 處擋土牆有擋土牆龜裂情事。另 8K+700、9K+500、10K+000 及 13K+600 道路高低落差大。

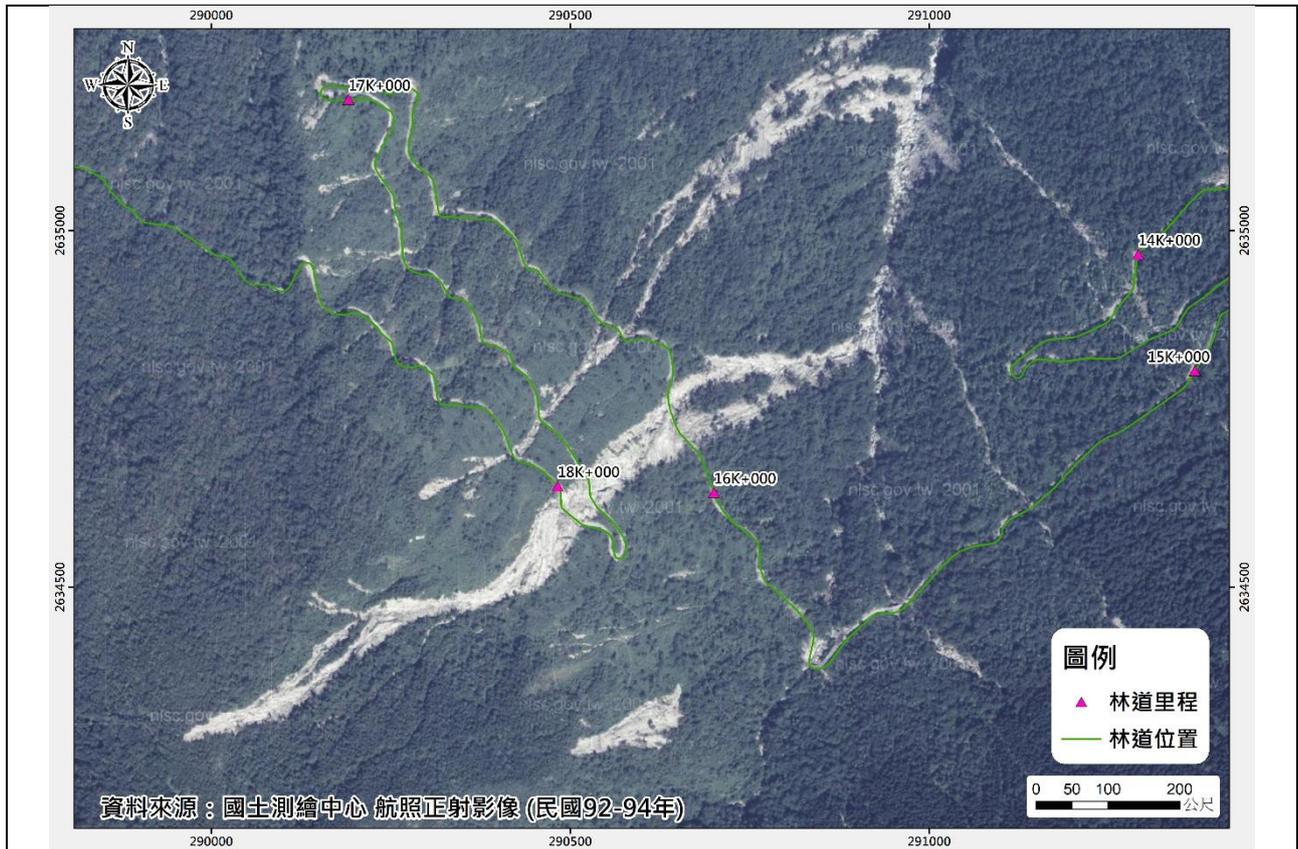
圖 2-3-7、西林林道 16-18K 崩塌地

林道	車行終點 (里程)	崩塌位置	說明
		18.1K	於民國 74 年間前桃芝颱風後發生崩塌
		22K	於 111 年 2 至 3 月於林道下緣舊有崩塌擴大裸露
		30K	於 111 年 2 至 3 月於林道上邊坡崩塌裸露
		31K~32K	舊有崩塌與蝕溝區，截至 111 年蝕溝發育仍活躍
		36K~37K	於民國 84-111 舊有崩塌地持續不穩，持續有新鮮土石崩塌跡象
		38K	於民國 101 年發生新生崩塌
		39K	舊有崩塌與蝕溝區，上游崩塌持續擴大，土砂持續下移
		39K~43K	於民國 90 年間林道多處上下邊坡崩塌，現較穩定
光復林道	20.85 K	21K~21.5K	舊有下邊坡崩塌持續活動中，亦有多處蝕溝發育
		23.8K	舊有崩塌蝕溝中斷區
		25K	舊有崩塌蝕溝中斷區
		26K	林道下邊坡崩塌
		27~30K	於民國 91 年林道上邊坡蝕溝裸露發育
		30.3K	舊有崩塌地林道上邊坡持續擴大，可能滑落
		31K~33K	林道多處上邊坡蝕溝崩塌裸露
瑞穗林道	19.00 K	19.5K	蝕溝野溪發育，上游土砂堆積
		21K~22K	於民國 91 年舊有滑動體活動
		23.8K	林道上邊坡新生崩塌裸露約於民國 109 年發生
中平林道	18.86 K	22K~25K	推測於民國 91 年桃芝颱風後造成大規模崩塌導致林道中斷至今
		34K~35K	蝕溝上游崩塌持續擴大
長良林道	18.00 K	10.2K	於民國 84-111 年上游崩塌地逐漸擴大，至今仍擴大中
		18K	於民國 84-111 年上游崩塌地逐漸擴大，至今仍擴大中
		18K~22K	林道多處上下邊坡蝕溝崩塌裸露
		36K~38K	林道穿越蝕溝，於民國 91 蝕溝上游發育且裸露跡象
		40K	林道上邊坡蝕溝發育
		41K	林道下邊坡蝕溝發育

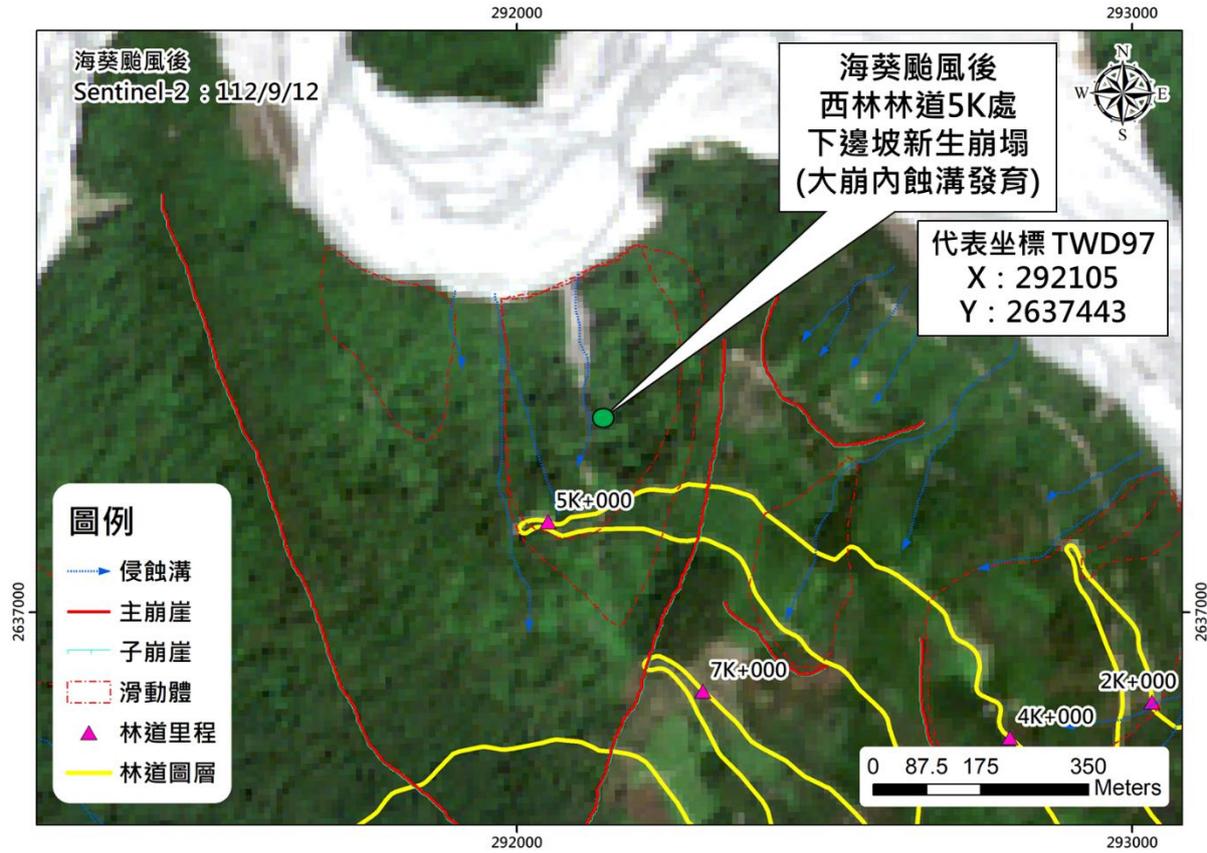
圖 2-3-14、112 年度海葵颱風後西林林道 5K 新生崩塌地

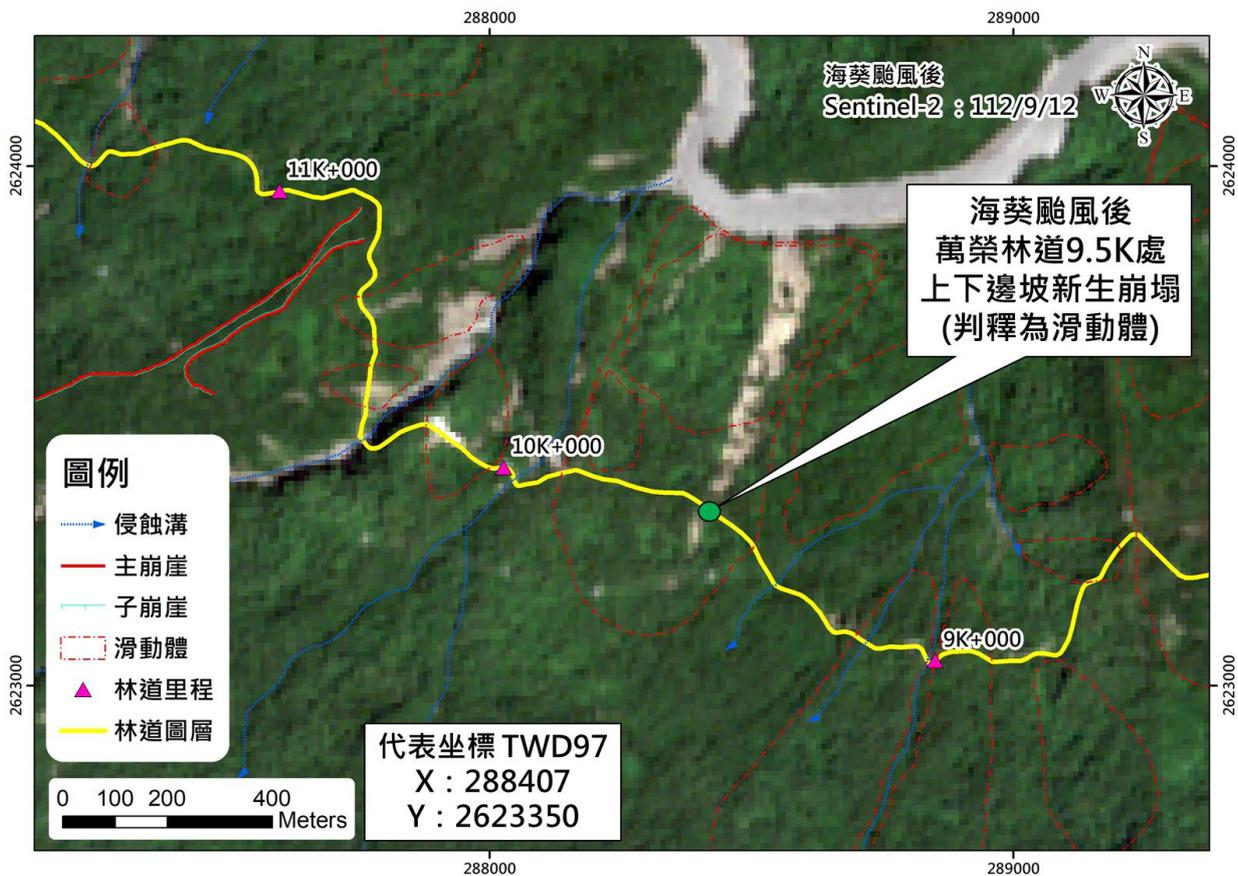
圖 2-3-15、112 年度海葵颱風後萬榮林道 9.5K 新生崩塌地

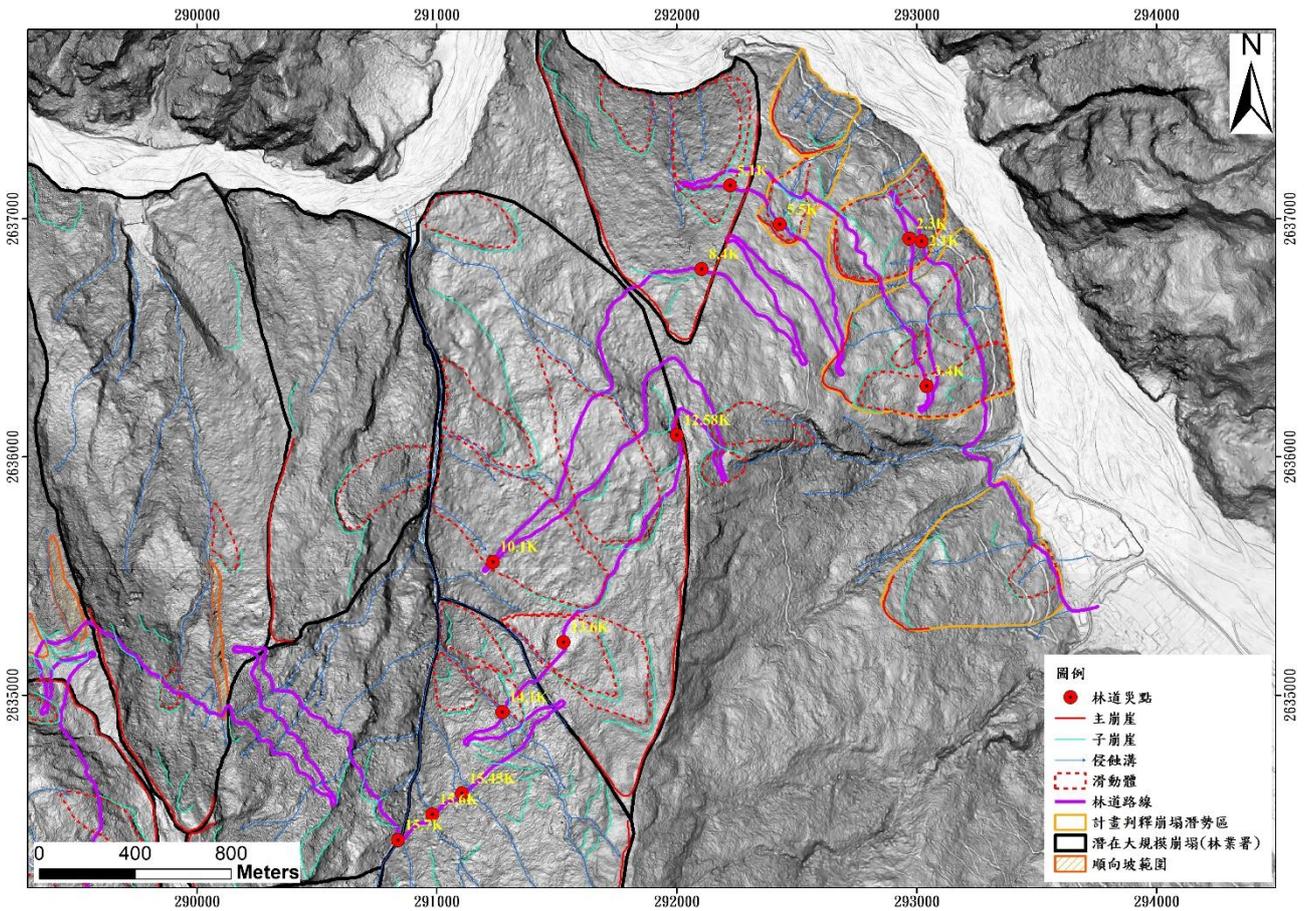
圖 3-3-1、西林林道 LiDAR 地形特徵細部判釋成果圖

本計畫利用高精度光達數值地形對西林林道沿線進行地形細部特徵判釋，並套疊林業保育署 102~104 年潛在大規模崩塌範圍、順向坡範圍及邊坡災害點位。以所在區位而言，西林林道邊坡災害點位共計 14 處，其中位於潛在大規模崩塌範圍內共有 10 處，位於本計畫 LiDAR 新判釋之潛在崩塌範圍共有 1 處(利用最新 LiDAR 圖資重新檢討判釋)，位於順向坡區位則無。以細部地形特徵而言，西林林道 14 處邊坡災害點位當中，有 8 處鄰近主崩崖或子崩崖地形崖面，有 3 處具有侵蝕溝地形，有 9 處位於崩塌滑動體區塊內。地形特徵細部判釋成果如表 3-3-1 所列，地形特徵細部判釋成果 2D、3D 圖如圖 3-3-1 及圖 3-2-2 所示。經地形特徵細部判釋後可見，西林林道 2K+050 至 10K+150、13K+630 及 14K+550 等 10 處邊坡災害點皆具有受地形崖面及崩塌滑動體之地形特徵，主要造成道路或擋土牆之破壞、裂隙或下陷；西林林道位於 12K+560 之災點則是有地形崖面特徵，且有土石倒懸及落石災害；西林林道位於 13K+840~14k+850、15K+350 及 15K+500 則是可見侵蝕溝地形特徵之災害點，其災害狀況為蝕溝土砂流出影響林道通行。以上災害狀況如表 3-3-1 所列。

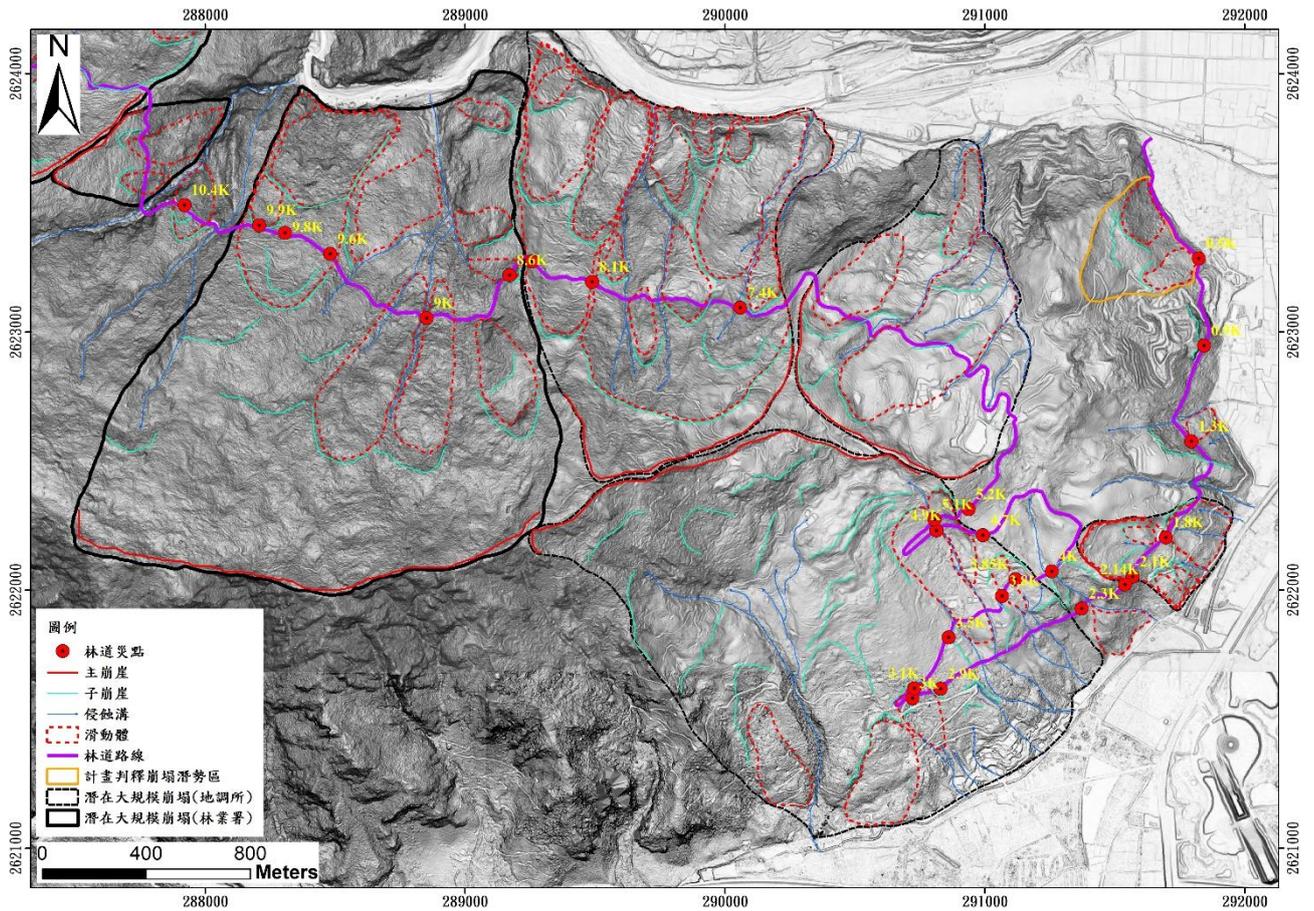
圖 3-3-3、萬榮林道 LiDAR 地形特徵細部判釋成果圖

經地形特徵細部判釋後可見，萬榮林道 1K+810、3K+440、3K+760、5K+410、7K+550~7K+650 及 9K+800 等 6 處邊坡災害點皆具有受地形崖面及崩塌滑動體之地形特徵，主要造成道路裂隙或凹陷；萬榮林道位於 0K+900、8K+560 之災點則是有土石倒懸及落石災害；萬榮林道位於 2K+500、4K+920 及 5K+260 則是可見侵蝕溝地形特徵之災害點，其災害狀況為道路外側受蝕溝影響之路面下陷；其餘多數災點位於滑動體地形內，災害狀況多為路面或擋土牆裂隙及下陷。以上災害狀況如表 3-3-2 所列。

萬榮林道 27 處調查點位中，有 22 處位處於大規模崩塌潛勢區內，當中以花蓮縣-萬榮鄉-D013 潛在大規模崩塌區分布最多，共計有 11 處調查區位在範圍之內，造成林道沿線路面、擋土牆或結構物中有出現方向一致、具連貫性的新生裂縫，而造成路面下陷與凹陷裂隙等地形特徵。

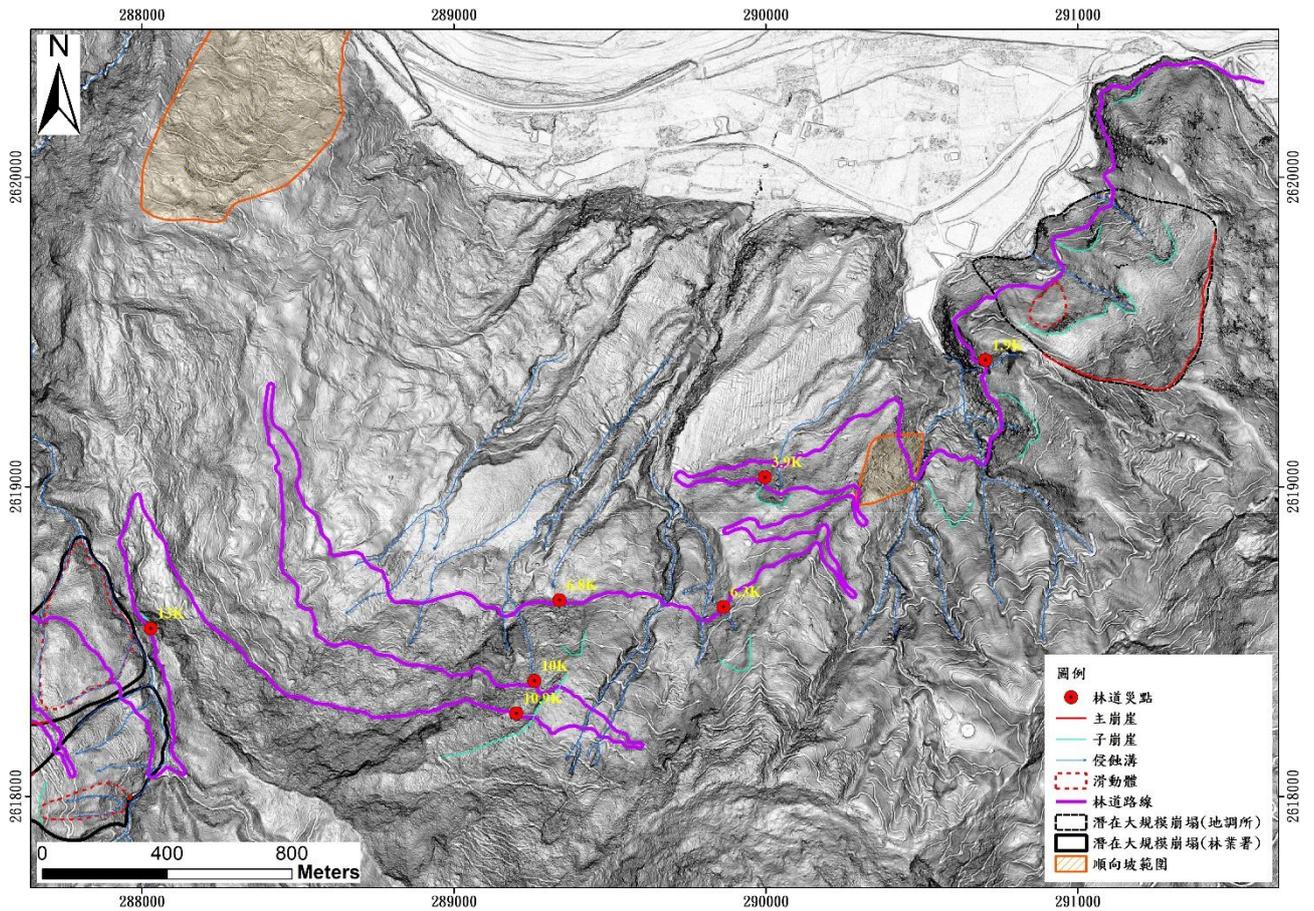
圖 3-3-5、光復林道 LiDAR 地形特徵細部判釋成果圖

經地形特徵細部判釋後可見，光復林道 4K+050、9K+950~10K+020 及 10K+880~10K+950 邊坡災害點皆具有地形崖面之特徵，主要造成道路或擋土牆裂隙或凹陷；光復林道位於 1K+850~1K+900 及 12K+980 之災點則是有土石倒懸及落石災害；光復林道位於 6K+250、6K+840 及 13K+500~13K+600 則是可見侵蝕溝地形特徵之災害點，其災害狀況為道路逕流及蝕溝土石流出。以上災害狀況如表 3-3-3 所列。

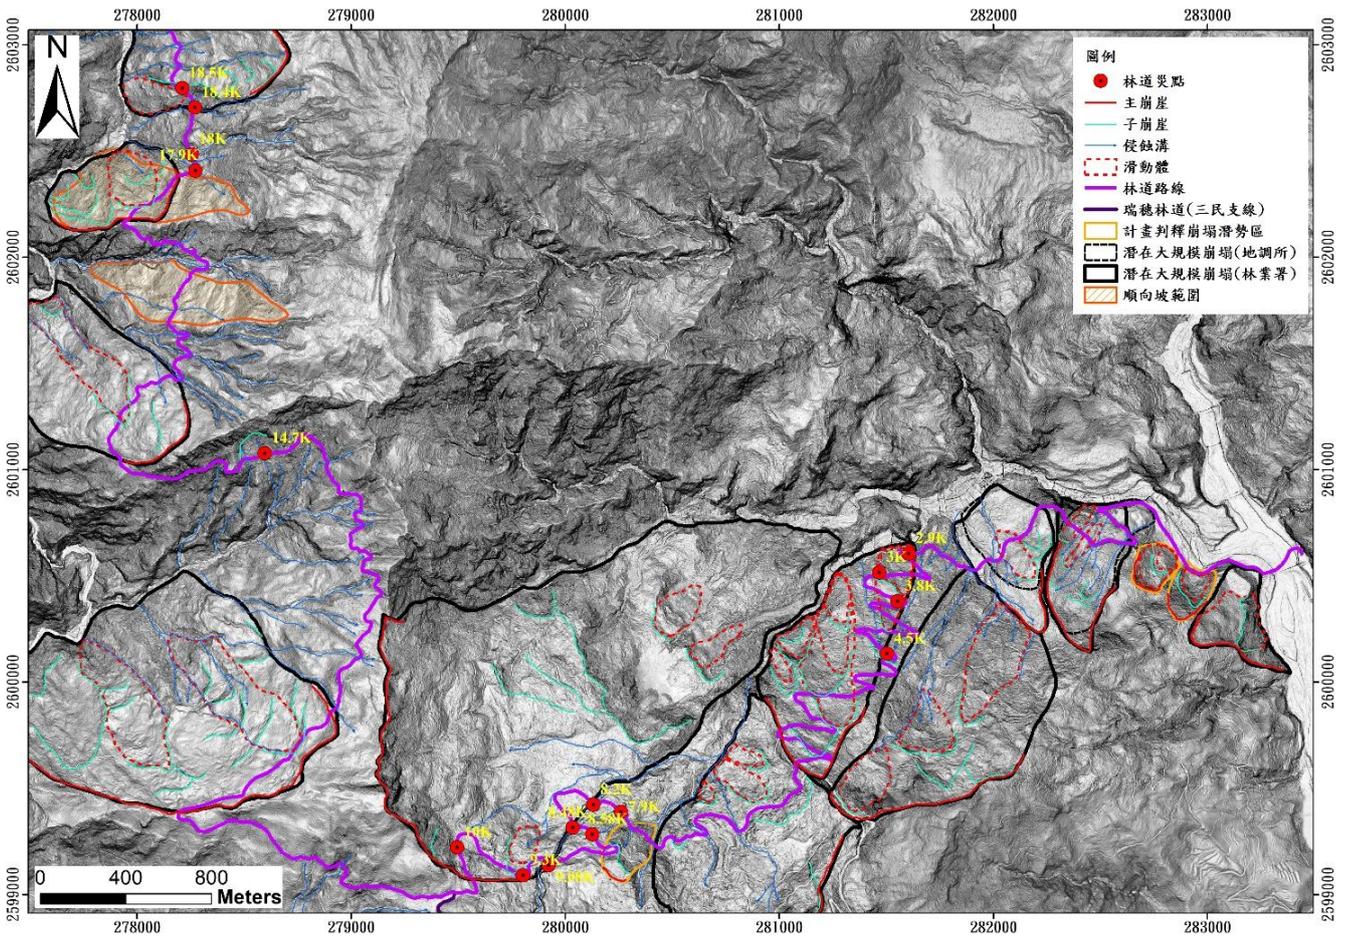
圖 3-3-7、瑞穗林道 LiDAR 地形特徵細部判釋成果圖

經地形特徵細部判釋後可見，瑞穗林道 9K+740、15K+000~15K+200、18K+340 及三民支線 2K+080 等 4 處邊坡災害點為舊有崩塌或落石災害嚴重地點，且鄰近細部判釋地形崖面；瑞穗林道位於 7K+850、8K+080、9K+100、17K+900、17K+990、18K+220 及三民支線 2K+970 之災點則是侵蝕溝地形特徵之災害點，其災害狀況為地下水滲出、蝕溝侵蝕路基或蝕溝土砂流出；其餘多數災點位於地形崖面或滑動體地形內，災害狀況多為路面或擋土牆裂隙及下陷。以上災害狀況如表 3-3-4 所列。

瑞穗林道 24 處調查點位中，有 17 處位處於大規模崩塌潛勢區，當中以花蓮縣-卓溪鄉-D068 潛在大規模崩塌區分布最多，共計有 11 處調查區位在範圍之內，主要位於林道 3K 至 7K 之字形爬坡段，潛在大規模崩塌區邊界則與林道迴頭彎重疊導至路面破碎嚴重，且林道沿線路面有出現方向一致、具連貫性裂隙，而造成路面下陷與凹陷裂隙等地形特徵，目前皆有明顯道路落差發生，甚至部分已導致林道(丙種)縱坡度超過設計標準 15%，有人員通行安全之虞，近期也有採礦卡車翻覆之情況發生。

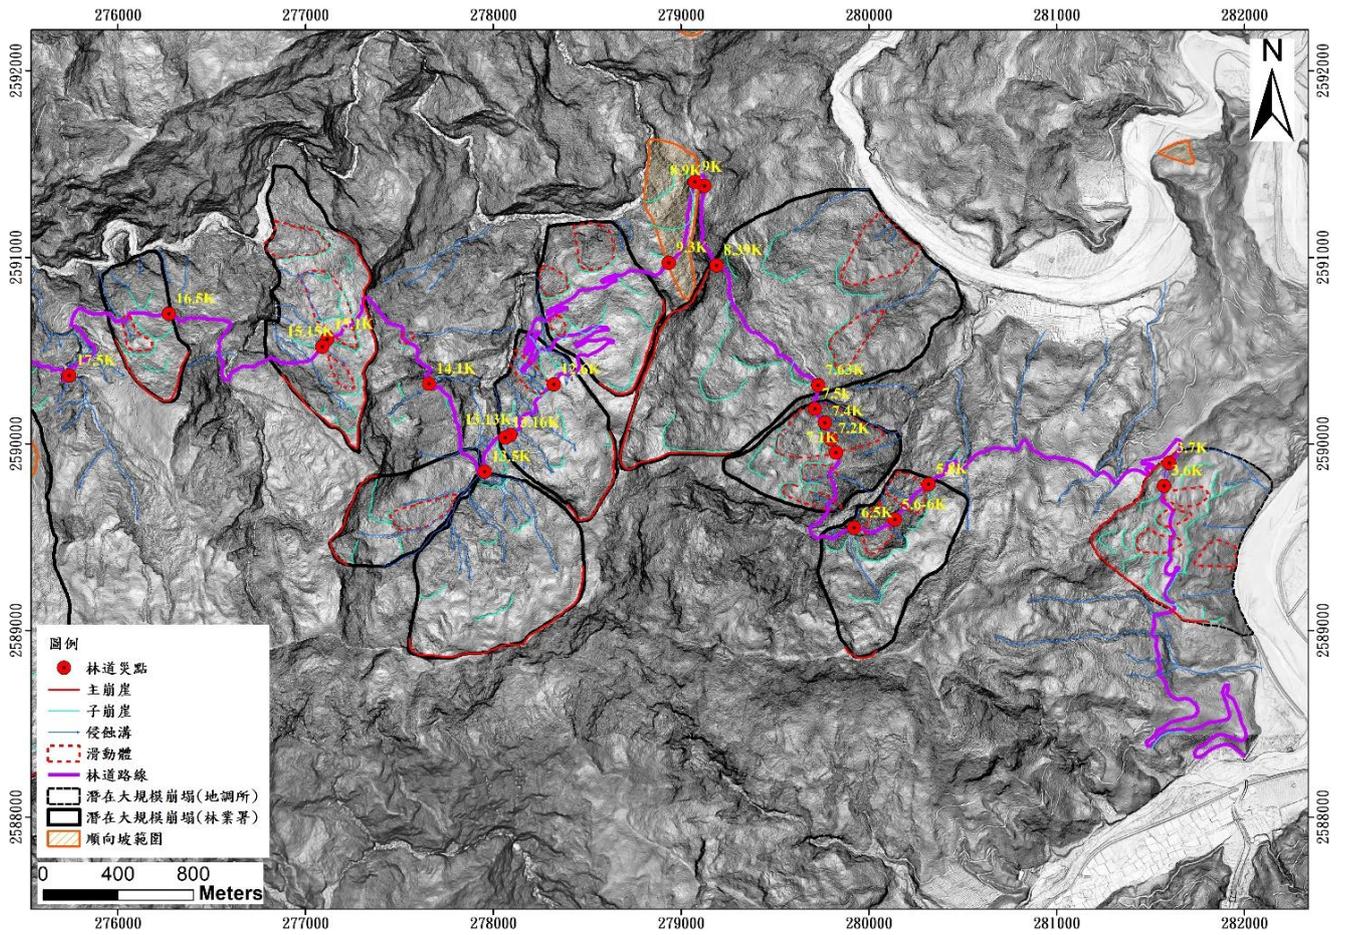
圖 3-3-9、中平林道 LiDAR 地形特徵細部判釋成果圖

經地形特徵細部判釋後可見，中平林道 6K+310、8K+400 及 12K+700 等 3 處邊坡災害點為舊有崩塌或落石災害嚴重地點，且鄰近細部判釋地形崖面；中平林道位於 13K+125、13K+155、13K+455、14K+060、15K+060、15K+110 及 17K+460 是侵蝕溝地形特徵之災害點，其災害狀況為地下水滲出或蝕溝土砂流出；其餘多數災點位於地形崖面或滑動體地形內，災害狀況多為邊坡路基流失、路面或擋土牆裂隙及下陷。

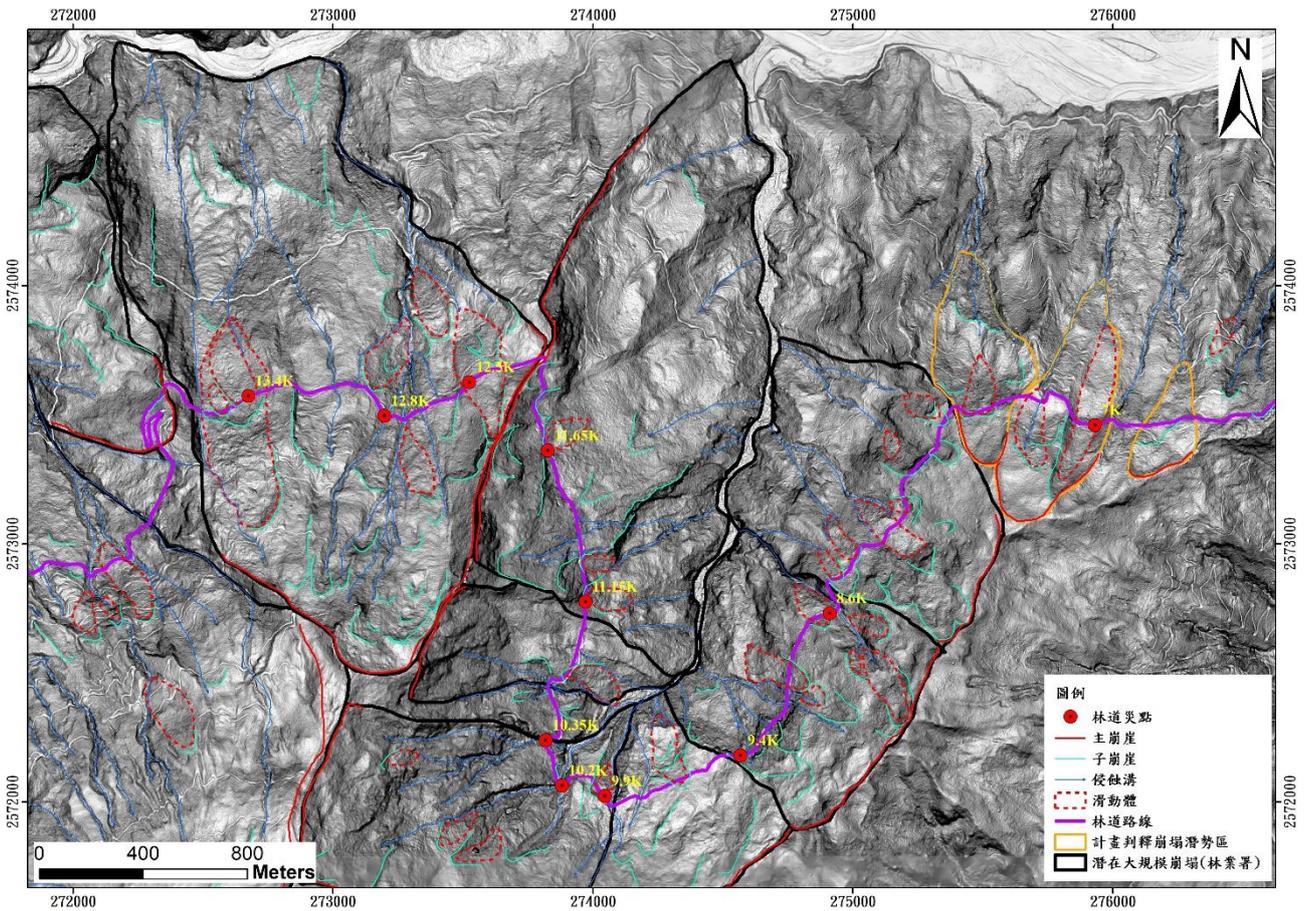
圖 3-3-11、長良林道 LiDAR 地形特徵細部判釋成果圖

經地形特徵細部判釋後可見，長良林道 11K+010 邊坡災害點為道路下陷且有落石災害潛勢地點，且鄰近細部判釋地形崖面；長良林道位於 10K+150~10K+170、10K+350 及 12K+580~12K+730 是侵蝕溝地形特徵之災害點，其災害狀況為蝕溝土砂流出並造成道路中斷；其餘多數災點位於地形崖面或滑動體地形內，災害狀況多為道路裂隙、下陷或擋土牆開裂。以上災害狀況如表 3-3-6 所列

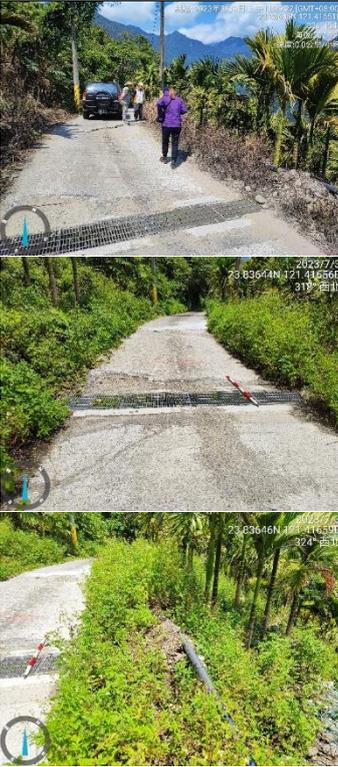
調查編號	災害類型	調查現況	處置對策	現地照片
A003	<ul style="list-style-type: none"> <input type="checkbox"/> 潛在大崩內 <input type="checkbox"/> 野溪蝕溝 <input type="checkbox"/> 潛在大崩內及蝕溝發育 <input type="checkbox"/> 順向坡. <input type="checkbox"/> 局部淺層崩塌與落石 <input checked="" type="checkbox"/> 局部破壞與其它 	<p>地表特徵調查</p> <p>活動特徵：<input type="checkbox"/>無毀損<input checked="" type="checkbox"/>龜裂<input checked="" type="checkbox"/>破碎<input checked="" type="checkbox"/>路面下陷</p> <p style="padding-left: 20px;"><input type="checkbox"/>路基淘空<input type="checkbox"/>過水路面<input type="checkbox"/>其他</p> <p>上邊坡：<input checked="" type="checkbox"/>無<input type="checkbox"/>崩塌<input type="checkbox"/>土層滑動<input type="checkbox"/>擋土牆受損</p> <p>下邊坡：<input checked="" type="checkbox"/>無<input type="checkbox"/>崩塌<input type="checkbox"/>土層滑動<input type="checkbox"/>擋土牆受損</p> <p>路面排水有無：<input type="checkbox"/>縱向排水<input checked="" type="checkbox"/>橫向排水<input type="checkbox"/>無</p> <p>現場描述： 本處路面凹陷且有開裂情形，目前已用混凝土將開裂處填補，道路近轉彎處路面局部凹陷，而路段中有設置格柵網做為地表逕流截水溝，此處亦為局部地區地勢較低處，故設置橫向排水溝將地表逕流截流至下游，其下游以石籠做為消能設施。</p> <p>現地災害評估：<input checked="" type="checkbox"/>A級<input type="checkbox"/>B級<input type="checkbox"/>C級</p>	<ul style="list-style-type: none"> <input checked="" type="checkbox"/> 治理 <input type="checkbox"/> 級配填補 <input checked="" type="checkbox"/> 監測 <input type="checkbox"/> 地表位移監測 <input type="checkbox"/> 管理 <input type="checkbox"/> 觀察

- 一、現勘點位 A001、A002、A003、A008 等 4 處為西林林道之字路受到小規模滑動體影響之災害點位，其中 A003 鄰道下邊坡亦受蝕溝發育影響所致，受滑動體影響路面破碎且路面向下沉陷情事。
- 二、現勘點位 A004、A009 與 A010 主要受花蓮縣-萬榮鄉-D103 潛在大規模崩塌區的影響，以 A004 及 A009 因位處於大規模崩塌區邊界活動性較顯著 (A004 下陷近 6 米)，路面皆有較大落差發生，而 A010 則位於蝕溝上邊坡向源侵蝕處，經兩期 LiDAR 地形比對顯示林道下邊坡路基有下滑趨勢，導致路面局部凹陷使路面與路側擋土牆沉陷並開裂情事。
- 三、現勘點位 A005、A011、A012 主要受花蓮縣-萬榮鄉-D125 潛在大規模崩塌區的影響，主要售大規模崩塌區內各分區分塊之小規模滑動體與蝕溝影響所致導致路面呈破碎狀情事。
- 四、現勘點位 A006、A007、A013、A014 主要受花蓮縣-萬榮鄉-D144 潛在大規模崩塌區的影響，該區蝕溝活動旺盛主要受蝕溝發育導致林道受損，故 A006、A007 處蝕溝曾將上游土砂帶出阻斷交通，目前工程已進行治理，但仍須保持觀察。A013、A014 則受下邊坡蝕溝發育影響，導致林道路面凹陷與破碎情事。

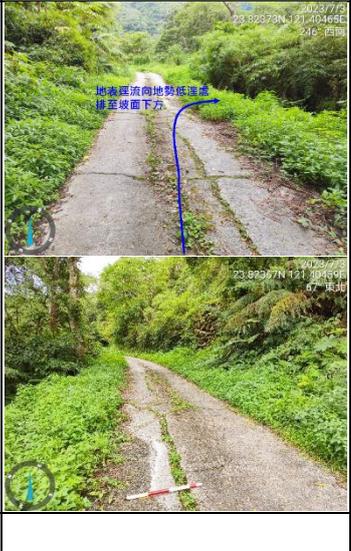
調查編號	災害類型	調查現況	處置對策	現地照片
A005	<ul style="list-style-type: none"> <input checked="" type="checkbox"/> 潛在大崩內 <input type="checkbox"/> 野溪蝕溝 <input type="checkbox"/> 潛在大崩內及蝕溝發育 <input type="checkbox"/> 順向坡 <input type="checkbox"/> 局部淺層崩塌與落石 <input type="checkbox"/> 局部破壞與其它 	<p>地表特徵調查</p> <p>活動特徵：<input type="checkbox"/>無毀損<input checked="" type="checkbox"/>龜裂<input type="checkbox"/>破碎<input type="checkbox"/>路面下陷<input type="checkbox"/>路基淘空<input type="checkbox"/>過水路面<input type="checkbox"/>其他</p> <p>上邊坡：<input type="checkbox"/>無<input type="checkbox"/>崩塌<input type="checkbox"/>土層滑動<input checked="" type="checkbox"/>擋土牆受損</p> <p>下邊坡：<input type="checkbox"/>無<input type="checkbox"/>崩塌<input type="checkbox"/>土層滑動<input type="checkbox"/>擋土牆受損</p> <p>路面排水有無：<input type="checkbox"/>縱向排水<input type="checkbox"/>橫向排水<input checked="" type="checkbox"/>無</p> <p>現場描述： 外側路面龜裂有向外凹陷情形且因地勢較低逕流由此排出，沿路路面開裂約 20 公分，至逕流排出凹陷處，路面開裂約有 10 公分，且有向外傾覆，外側路面之矮檻已向路面分離約有 10 公分寬</p> <p>現地災害評估：<input type="checkbox"/>A 級<input checked="" type="checkbox"/>B 級<input type="checkbox"/>C 級</p>	<ul style="list-style-type: none"> <input checked="" type="checkbox"/> 治理 <input type="checkbox"/> 級配填補 <input checked="" type="checkbox"/> 監測 <input type="checkbox"/> 地表位移監測 <input type="checkbox"/> 管理 <input type="checkbox"/> 觀察

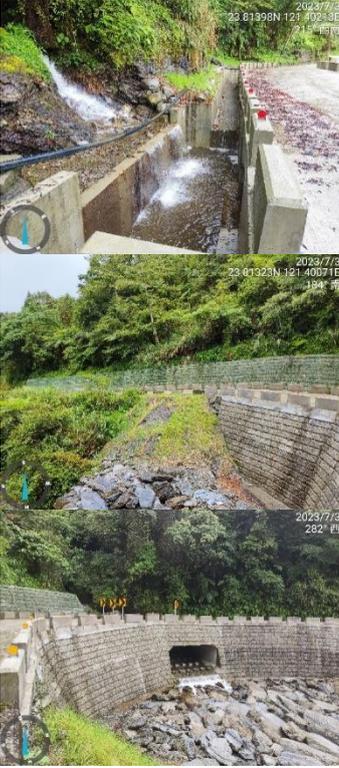
調查編號	災害類型	調查現況	處置對策	現地照片
A007	<p>□潛在大崩內 □野溪蝕溝 ■潛在大崩內及蝕溝發育 □順向坡 □局部淺層崩塌與落石 □局部破壞與其它</p>	<p>地表特徵調查 活動特徵：■無毀損□龜裂□破碎□路面下陷 □路基淘空□過水路面□其他 上邊坡：□無□崩塌□土層滑動■擋土牆(良好) 下邊坡：□無□崩塌□土層滑動■擋土牆(良好) 路面排水有無：■縱向排水■橫向排水□無 現場描述：工程為今年度完工，目前現況好</p> <p>蝕溝調查 兩側崩塌規模：■無明顯□小規模□明顯大面積 兩側崩塌殘土：■無明顯□有明顯□有大量殘土 危害方式：□無；■淤埋；□沖刷； 蝕溝描述：目前蝕溝施作控制工程，現況良好</p> <p>工程現況調查 土地權屬：■國有林班□國、公有地□私有地 構造物內容：□擋土設施□排水設施□其他 外觀檢視：■良好□裂縫□磨蝕□淘空 □傾倒□沉陷□錯動變形□位移□填土流失 周遭環境影響：■良好□水流因素□排水因素 □地質因素□河溪因素□地形因素□其他 功能評估：■A級□B1級□B2級□B3級 □C1級□C2級□C3級□C4級□C5級 構造物描述： 工區 A:沉砂靜水池 1 座，道路上邊坡擋土牆約 20 公尺，下邊坡擋土牆約 20 公尺 工區 B:沉砂靜水池 1 座，道路上邊坡擋土牆約 80 公尺，下邊坡擋土牆約 20 公尺 現地災害評估：□A級□B級■C級</p>	<p>□治理 □監測 □管理 ■觀察</p>

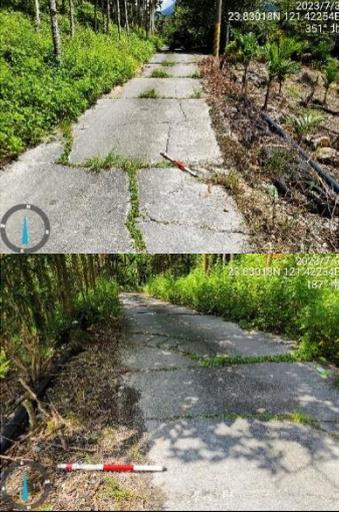
A008	<p>□潛在大崩內 □野溪蝕溝 □潛在大崩內及蝕溝發育 □順向坡 □局部淺層崩塌與落石 ■局部破壞與其它</p>	<p>地表特徵調查 活動特徵：□無毀損■龜裂□破碎■路面下陷 □路基淘空□過水路面□其他 上邊坡：■無□崩塌□土層滑動□擋土牆受損 下邊坡：■無□崩塌□土層滑動□擋土牆受損 路面排水有無：□縱向排水□橫向排水■無 現場描述： 現場勘查發現多處路面橫向龜裂嚴重，路面有局部凹陷</p> <p>現地災害評估：□A級■B級□C級</p>	<p>□治理 ■監測 地表位 移監測 □管理 □觀察</p>

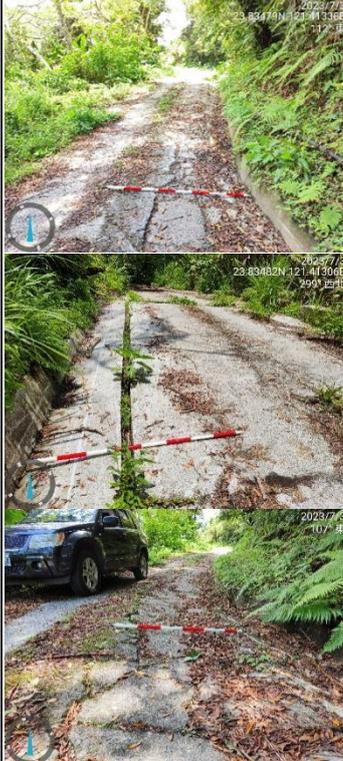
調查編號	災害類型	調查現況	處置對策	現地照片
A009	<ul style="list-style-type: none"> <input checked="" type="checkbox"/> 潛在大崩內 <input type="checkbox"/> 野溪蝕溝 <input type="checkbox"/> 潛在大崩內及蝕溝發育 <input type="checkbox"/> 順向坡. <input type="checkbox"/> 局部淺層崩塌與落石 <input type="checkbox"/> 局部破壞與其它 	<p>地表特徵調查</p> <p>活動特徵：<input type="checkbox"/>無毀損<input checked="" type="checkbox"/>龜裂<input checked="" type="checkbox"/>破碎<input checked="" type="checkbox"/>路面下陷 <input type="checkbox"/>路基淘空<input type="checkbox"/>過水路面<input type="checkbox"/>其他</p> <p>上邊坡：<input type="checkbox"/>無<input type="checkbox"/>崩塌<input type="checkbox"/>土層滑動<input checked="" type="checkbox"/>擋土牆受損</p> <p>下邊坡：<input checked="" type="checkbox"/>無<input type="checkbox"/>崩塌<input type="checkbox"/>土層滑動<input type="checkbox"/>擋土牆受損</p> <p>路面排水有無：<input checked="" type="checkbox"/>縱向排水<input type="checkbox"/>橫向排水<input type="checkbox"/>無</p> <p>現場描述： 新、舊擋土牆之銜接處有開裂約有 10 公分寬，新設置擋土牆路段其路面有 30 公分之龜裂，而舊有擋土牆多處有裂隙但無開裂，局部路段有小型凹陷約 5 公分左右，不影響通行，但整體而言路段間有向下凹陷之趨勢。</p> <p>工程現況調查</p> <p>土地權屬：<input checked="" type="checkbox"/>國有林班<input type="checkbox"/>國、公有地<input type="checkbox"/>私有地</p> <p>構造物內容：<input checked="" type="checkbox"/>擋土設施<input type="checkbox"/>排水設施<input type="checkbox"/>其他</p> <p>外觀檢視：<input type="checkbox"/>良好<input checked="" type="checkbox"/>裂縫<input type="checkbox"/>磨蝕<input type="checkbox"/>淘空 <input type="checkbox"/>傾倒<input type="checkbox"/>沉陷<input type="checkbox"/>錯動變形<input type="checkbox"/>位移<input type="checkbox"/>填土流失</p> <p>周遭環境影響：<input type="checkbox"/>水流因素<input type="checkbox"/>排水因素 <input checked="" type="checkbox"/>地質因素<input type="checkbox"/>河溪因素<input type="checkbox"/>地形因素<input type="checkbox"/>其他</p> <p>功能評估：<input type="checkbox"/>A 級<input type="checkbox"/>B1 級<input checked="" type="checkbox"/>B2 級<input type="checkbox"/>B3 級 <input type="checkbox"/>C1 級<input type="checkbox"/>C2 級<input type="checkbox"/>C3 級<input type="checkbox"/>C4 級<input type="checkbox"/>C5 級</p> <p>構造物描述：擋土牆 50 公尺</p> <p>現地災害評估：<input checked="" type="checkbox"/>A 級<input type="checkbox"/>B 級<input type="checkbox"/>C 級</p>	<ul style="list-style-type: none"> <input type="checkbox"/> 治理 <input checked="" type="checkbox"/> 監測 地表位 移監測 <input type="checkbox"/> 管理 <input type="checkbox"/> 觀察

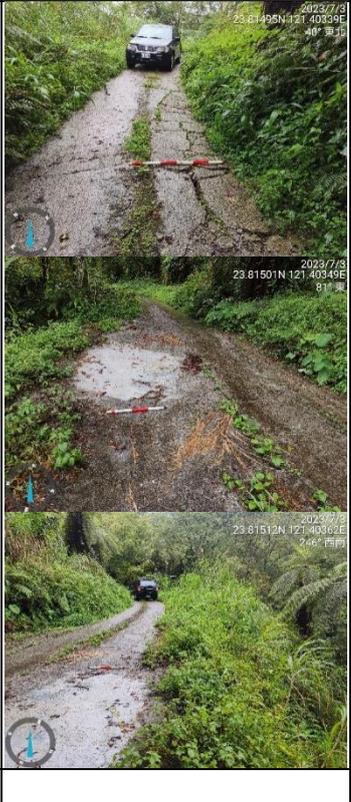
A014	<ul style="list-style-type: none"> <input checked="" type="checkbox"/> 潛在大崩內 <input type="checkbox"/> 野溪蝕溝 <input type="checkbox"/> 潛在大崩內及蝕溝發育 <input type="checkbox"/> 順向坡. <input type="checkbox"/> 局部淺層崩塌與落石 <input type="checkbox"/> 局部破壞與其它 	<p>地表特徵調查</p> <p>活動特徵：<input type="checkbox"/>無毀損<input type="checkbox"/>龜裂<input checked="" type="checkbox"/>破碎<input checked="" type="checkbox"/>路面下陷 <input type="checkbox"/>路基淘空<input type="checkbox"/>過水路面<input type="checkbox"/>其他</p> <p>上邊坡：<input checked="" type="checkbox"/>無<input type="checkbox"/>崩塌<input type="checkbox"/>土層滑動<input type="checkbox"/>擋土牆受損 下邊坡：<input checked="" type="checkbox"/>無<input type="checkbox"/>崩塌<input type="checkbox"/>土層滑動<input type="checkbox"/>擋土牆受損</p> <p>路面排水有無：<input type="checkbox"/>縱向排水<input type="checkbox"/>橫向排水<input checked="" type="checkbox"/>無</p> <p>現場描述： 路面沿道路平行方向，向外側路面微傾，局部路面破碎嚴重並有開裂情形，外側路面破碎且已用水泥進行填補</p> <p>現地災害評估：<input checked="" type="checkbox"/>A 級<input type="checkbox"/>B 級<input type="checkbox"/>C 級</p>	<ul style="list-style-type: none"> <input type="checkbox"/> 治理 <input checked="" type="checkbox"/> 監測 遙測 定期 <input type="checkbox"/> 管理 <input checked="" type="checkbox"/> 觀察

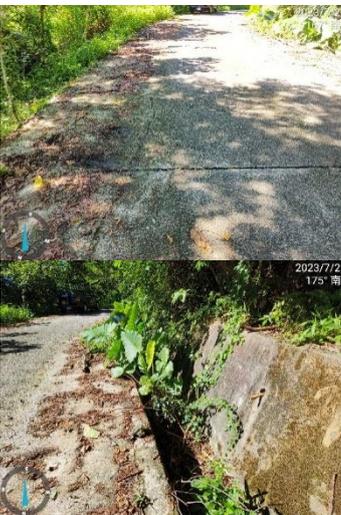
調查編號	災害類型	調查現況	處置對策	現地照片
B001	<input type="checkbox"/> 潛在大崩內 <input type="checkbox"/> 野溪蝕溝 <input type="checkbox"/> 潛在大崩內 及蝕溝發育 <input type="checkbox"/> 順向坡 <input type="checkbox"/> 局部淺層崩塌與落石 <input checked="" type="checkbox"/> 局部破壞與其它	地表特徵調查 活動特徵： <input type="checkbox"/> 無毀損 <input checked="" type="checkbox"/> 龜裂 <input type="checkbox"/> 破碎 <input type="checkbox"/> 路面下陷 <input type="checkbox"/> 路基淘空 <input type="checkbox"/> 過水路面 <input type="checkbox"/> 其他 上邊坡： <input type="checkbox"/> 無 <input type="checkbox"/> 崩塌 <input type="checkbox"/> 土層滑動 <input checked="" type="checkbox"/> 擋土牆良好 下邊坡： <input checked="" type="checkbox"/> 無 <input type="checkbox"/> 崩塌 <input type="checkbox"/> 土層滑動 <input type="checkbox"/> 擋土牆 路面排水有無： <input checked="" type="checkbox"/> 縱向排水 <input type="checkbox"/> 橫向排水 <input type="checkbox"/> 無 現場描述： 路面裂隙約 20 公尺長，向外側開裂	<input type="checkbox"/> 治理 <input type="checkbox"/> 監測 <input type="checkbox"/> 管理 <input checked="" type="checkbox"/> 觀察

工程現況調查 土地權屬： <input type="checkbox"/> 國有林班 <input checked="" type="checkbox"/> 國、公有地 <input type="checkbox"/> 私有地 構造物內容： <input checked="" type="checkbox"/> 擋土設施 <input type="checkbox"/> 排水設施 <input type="checkbox"/> 其他 外觀檢視： <input checked="" type="checkbox"/> 良好 <input type="checkbox"/> 裂縫 <input type="checkbox"/> 磨蝕 <input type="checkbox"/> 淘空 <input type="checkbox"/> 傾倒 <input type="checkbox"/> 沉陷 <input type="checkbox"/> 錯動變形 <input type="checkbox"/> 位移 <input type="checkbox"/> 填土流失 周遭環境影響： <input checked="" type="checkbox"/> 良好 <input type="checkbox"/> 水流因素 <input type="checkbox"/> 排水因素 <input type="checkbox"/> 地質因素 <input type="checkbox"/> 河溪因素 <input type="checkbox"/> 地形因素 <input type="checkbox"/> 其他 功能評估： <input checked="" type="checkbox"/> A 級 <input type="checkbox"/> B1 級 <input type="checkbox"/> B2 級 <input type="checkbox"/> B3 級 <input type="checkbox"/> C1 級 <input type="checkbox"/> C2 級 <input type="checkbox"/> C3 級 <input type="checkbox"/> C4 級 <input type="checkbox"/> C5 級 構造物描述：擋土牆 50 公尺 現地災害評估： <input type="checkbox"/> A 級 <input type="checkbox"/> B 級 <input checked="" type="checkbox"/> C 級

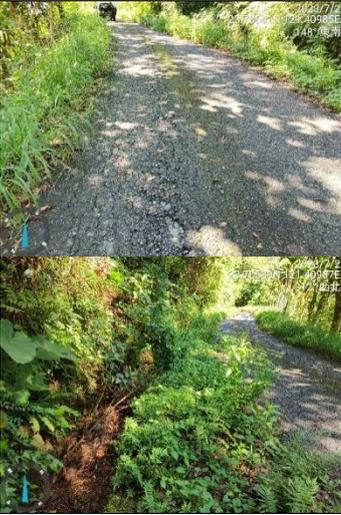
B002	<input type="checkbox"/> 潛在大崩內 <input type="checkbox"/> 野溪蝕溝 <input type="checkbox"/> 潛在大崩內 及蝕溝發育 <input type="checkbox"/> 順向坡 <input type="checkbox"/> 局部淺層崩塌與落石 <input checked="" type="checkbox"/> 局部破壞與其它	地表特徵調查 活動特徵： <input type="checkbox"/> 無毀損 <input checked="" type="checkbox"/> 龜裂 <input type="checkbox"/> 破碎 <input type="checkbox"/> 路面下陷 <input type="checkbox"/> 路基淘空 <input type="checkbox"/> 過水路面 <input type="checkbox"/> 其他 上邊坡： <input checked="" type="checkbox"/> 無 <input type="checkbox"/> 崩塌 <input type="checkbox"/> 土層滑動 <input type="checkbox"/> 擋土牆 下邊坡： <input checked="" type="checkbox"/> 無 <input type="checkbox"/> 崩塌 <input type="checkbox"/> 土層滑動 <input type="checkbox"/> 擋土牆 路面排水有無： <input checked="" type="checkbox"/> 縱向排水 <input type="checkbox"/> 橫向排水 <input type="checkbox"/> 無 現場描述： 路面裂隙，道路向內凹，轉彎路面龜裂，約 60 公尺長	<input type="checkbox"/> 治理 <input type="checkbox"/> 監測 <input type="checkbox"/> 管理 <input checked="" type="checkbox"/> 觀察

現地災害評估： <input type="checkbox"/> A 級 <input type="checkbox"/> B 級 <input checked="" type="checkbox"/> C 級

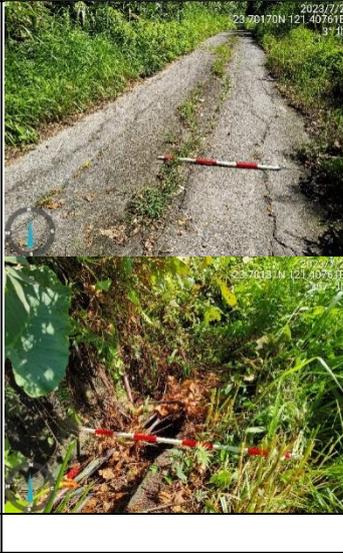
B004	■潛在大崩內 <input type="checkbox"/> 野溪蝕溝 <input type="checkbox"/> 潛在大崩內及蝕溝發育 <input type="checkbox"/> 順向坡。 <input type="checkbox"/> 局部淺層崩塌與落石 <input type="checkbox"/> 局部破壞與其它	地表特徵調查 活動特徵： <input type="checkbox"/> 無毀損■龜裂 <input type="checkbox"/> 破碎 <input type="checkbox"/> 路面下陷 <input type="checkbox"/> 路基淘空 <input type="checkbox"/> 過水路面 <input type="checkbox"/> 其他 上邊坡： <input type="checkbox"/> 無 <input type="checkbox"/> 崩塌 <input type="checkbox"/> 土層滑動■擋土牆良好 下邊坡：■無 <input type="checkbox"/> 崩塌 <input type="checkbox"/> 土層滑動 <input type="checkbox"/> 擋土牆受損 路面排水有無： <input type="checkbox"/> 縱向排水 <input type="checkbox"/> 橫向排水 <input type="checkbox"/> 無 現場描述： 路面龜裂約 30 公尺，外側有矮牆 30 公分防止逕流由此流向下邊坡，上邊坡有排水溝，溝內沒有水 現地災害評估： <input type="checkbox"/> A 級■B 級 <input type="checkbox"/> C 級	<input type="checkbox"/> 治理 <input type="checkbox"/> 監測 <input type="checkbox"/> 管理 ■觀察

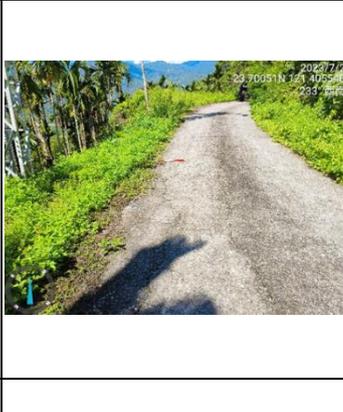
B005	■潛在大崩內 <input type="checkbox"/> 野溪蝕溝 <input type="checkbox"/> 潛在大崩內及蝕溝發育 <input type="checkbox"/> 順向坡。 <input type="checkbox"/> 局部淺層崩塌與落石 <input type="checkbox"/> 局部破壞與其它	地表特徵調查 活動特徵： <input type="checkbox"/> 無毀損■龜裂 <input type="checkbox"/> 破碎 <input type="checkbox"/> 路面下陷 <input type="checkbox"/> 路基淘空 <input type="checkbox"/> 過水路面 <input type="checkbox"/> 其他 上邊坡：■無 <input type="checkbox"/> 崩塌 <input type="checkbox"/> 土層滑動 <input type="checkbox"/> 擋土牆受損 下邊坡：■無 <input type="checkbox"/> 崩塌 <input type="checkbox"/> 土層滑動 <input type="checkbox"/> 擋土牆受損 路面排水有無： <input type="checkbox"/> 縱向排水 <input type="checkbox"/> 橫向排水 <input type="checkbox"/> 無 現場描述： 道路於電塔旁龜裂長度約 70 公尺 現地災害評估： <input type="checkbox"/> A 級 <input type="checkbox"/> B 級■C 級	<input type="checkbox"/> 治理 <input type="checkbox"/> 監測 <input type="checkbox"/> 管理 ■觀察

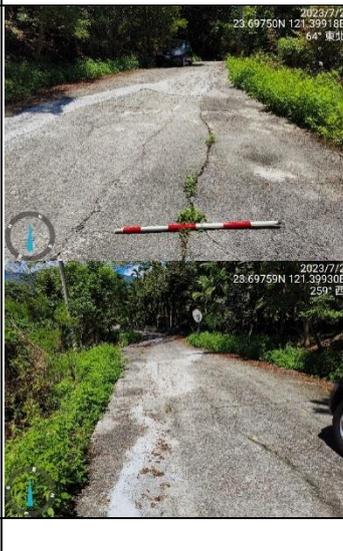
B007	<ul style="list-style-type: none"> <input checked="" type="checkbox"/> 潛在大崩內 <input type="checkbox"/> 野溪蝕溝 <input type="checkbox"/> 潛在大崩內及蝕溝發育 <input type="checkbox"/> 順向坡 <input type="checkbox"/> 局部淺層崩塌與落石 <input type="checkbox"/> 局部破壞與其它 	<p>地表特徵調查</p> <p>活動特徵：<input type="checkbox"/>無毀損<input checked="" type="checkbox"/>龜裂<input type="checkbox"/>破碎<input type="checkbox"/>路面下陷 <input type="checkbox"/>路基淘空<input type="checkbox"/>過水路面<input type="checkbox"/>其他</p> <p>上邊坡：<input checked="" type="checkbox"/>無<input type="checkbox"/>崩塌<input type="checkbox"/>土層滑動<input type="checkbox"/>擋土牆受損 下邊坡：<input checked="" type="checkbox"/>無<input type="checkbox"/>崩塌<input type="checkbox"/>土層滑動<input type="checkbox"/>擋土牆受損</p> <p>路面排水有無：<input checked="" type="checkbox"/>縱向排水<input type="checkbox"/>橫向排水<input type="checkbox"/>無</p> <p>現場描述： 上邊坡植生良好，上邊坡原有矩型溝遭土石淤滿，路面龜裂部分已用混凝土填平，部分仍龜裂，下邊坡植生良好，下方有道路通過</p> <hr/> <p>現地災害評估：<input type="checkbox"/>A級<input checked="" type="checkbox"/>B級<input type="checkbox"/>C級</p>	<ul style="list-style-type: none"> <input type="checkbox"/> 治理 <input checked="" type="checkbox"/> 監測 <input type="checkbox"/> 位移樁 <input type="checkbox"/> 管理 <input type="checkbox"/> 觀察

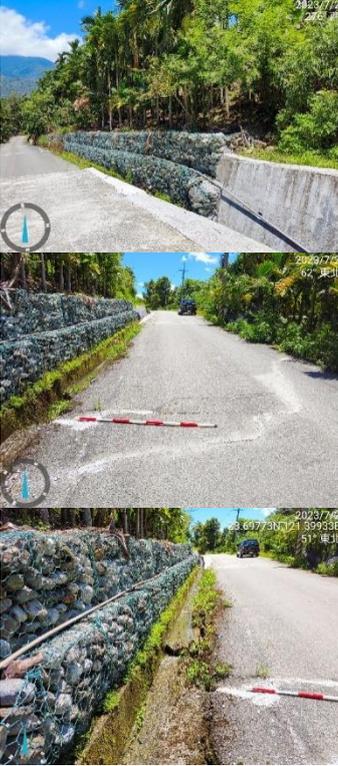
調查編號	災害類型	調查現況	處置對策	現地照片
B008	<p>■潛在大崩內 □野溪蝕溝 □潛在大崩內及蝕溝發育 □順向坡 □局部淺層崩塌與落石 □局部破壞與其它</p>	<p>地表特徵調查 活動特徵：<input type="checkbox"/>無毀損<input checked="" type="checkbox"/>龜裂<input type="checkbox"/>破碎<input type="checkbox"/>路面下陷 <input type="checkbox"/>路基淘空<input type="checkbox"/>過水路面<input type="checkbox"/>其他 上邊坡：<input type="checkbox"/>無<input type="checkbox"/>崩塌<input type="checkbox"/>土層滑動<input checked="" type="checkbox"/>擋土牆受損 下邊坡：<input checked="" type="checkbox"/>無<input type="checkbox"/>崩塌<input type="checkbox"/>土層滑動<input type="checkbox"/>擋土牆受損 路面排水有無：<input checked="" type="checkbox"/>縱向排水<input type="checkbox"/>橫向排水<input type="checkbox"/>無 現場描述： 舊有裂隙已填補，上邊坡重力式擋土牆，檳榔園下方設置石籠擋土牆銜接處稍有破壞疑似施工壓毀，其餘大致良好，上邊坡側溝內有水，目前道路通行狀況良好</p> <p>工程現況調查 土地權屬：<input type="checkbox"/>國有林班<input checked="" type="checkbox"/>國、公有地<input type="checkbox"/>私有地 構造物內容：<input checked="" type="checkbox"/>擋土設施<input type="checkbox"/>排水設施<input type="checkbox"/>其他 外觀檢視：<input checked="" type="checkbox"/>良好<input type="checkbox"/>裂縫<input type="checkbox"/>磨蝕<input type="checkbox"/>淘空 <input type="checkbox"/>傾倒<input type="checkbox"/>沉陷<input type="checkbox"/>錯動變形<input type="checkbox"/>位移<input type="checkbox"/>填土流失 周遭環境影響：<input checked="" type="checkbox"/>良好<input type="checkbox"/>水流因素<input type="checkbox"/>排水因素 <input type="checkbox"/>地質因素<input type="checkbox"/>河溪因素<input type="checkbox"/>地形因素<input type="checkbox"/>其他 功能評估：<input checked="" type="checkbox"/>A級<input type="checkbox"/>B1級<input type="checkbox"/>B2級<input type="checkbox"/>B3級 <input type="checkbox"/>C1級<input type="checkbox"/>C2級<input type="checkbox"/>C3級<input type="checkbox"/>C4級<input type="checkbox"/>C5級 構造物描述： 舊有石籠擋土牆 50 公尺，新設擋土牆 50 公尺</p> <p>現地災害評估：<input type="checkbox"/>A級<input checked="" type="checkbox"/>B級<input type="checkbox"/>C級</p>	<p><input type="checkbox"/>治理 <input checked="" type="checkbox"/>監測 位移樁 <input type="checkbox"/>管理 <input type="checkbox"/>觀察</p>

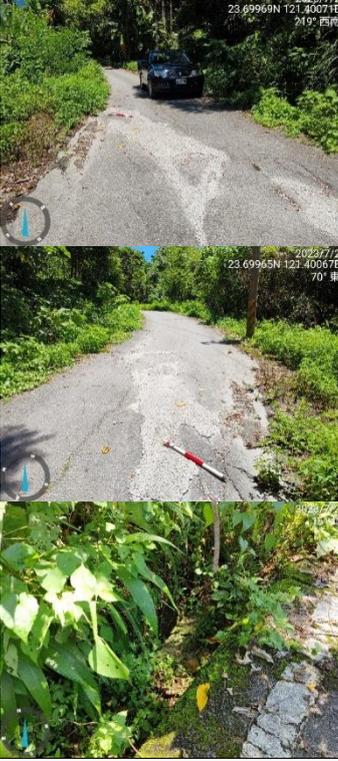
B009	<p>■潛在大崩內 □野溪蝕溝 □潛在大崩內及蝕溝發育 □順向坡 □局部淺層崩塌與落石 □局部破壞與其它</p>	<p>地表特徵調查 活動特徵：<input type="checkbox"/>無毀損<input checked="" type="checkbox"/>龜裂<input type="checkbox"/>破碎<input checked="" type="checkbox"/>路面下陷 <input type="checkbox"/>路基淘空<input type="checkbox"/>過水路面<input type="checkbox"/>其他 上邊坡：<input checked="" type="checkbox"/>無<input type="checkbox"/>崩塌<input type="checkbox"/>土層滑動<input type="checkbox"/>擋土牆受損 下邊坡：<input checked="" type="checkbox"/>無<input type="checkbox"/>崩塌<input type="checkbox"/>土層滑動<input type="checkbox"/>擋土牆受損 路面排水有無：<input checked="" type="checkbox"/>縱向排水<input type="checkbox"/>橫向排水<input type="checkbox"/>無 現場描述： 位於大崩邊界，路面凹陷高差約有 1.9 公尺，導致林道縱坡度約 12%，路面裂隙處已填補。</p> <p>現地災害評估：<input type="checkbox"/>A級<input checked="" type="checkbox"/>B級<input type="checkbox"/>C級</p>	<p><input type="checkbox"/>治理 <input checked="" type="checkbox"/>監測 位移樁 <input type="checkbox"/>管理 <input type="checkbox"/>觀察</p>
