花蓮處轄林道邊坡滑動災害調查計畫

成果報告書

委託單位:農業部林業及自然保育署花蓮分署

執行單位:財團法人成大研究發展基金會

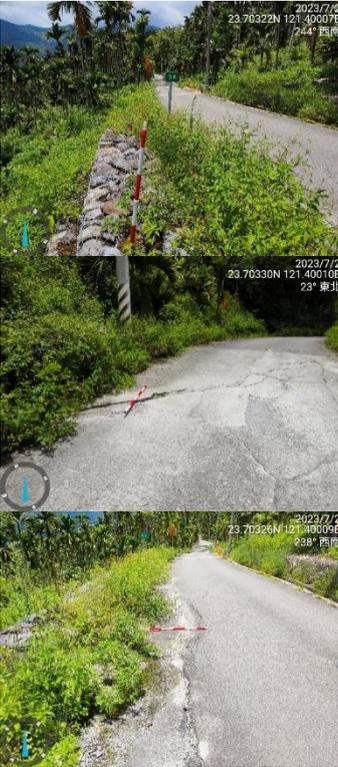
調查編號	災害類型	調查現況	處置對策	現地照片
B012	<input type="checkbox"/> 潛在大崩內 <input type="checkbox"/> 野溪蝕溝 <input checked="" type="checkbox"/> 潛在大崩內及蝕溝發育 <input type="checkbox"/> 順向坡 <input type="checkbox"/> 局部淺層崩塌與落石 <input type="checkbox"/> 局部破壞與其它	<p>地表特徵調查</p> <p>活動特徵：<input type="checkbox"/>無毀損<input checked="" type="checkbox"/>龜裂<input type="checkbox"/>破碎<input checked="" type="checkbox"/>路面下陷 <input type="checkbox"/>路基淘空<input type="checkbox"/>過水路面<input type="checkbox"/>其他</p> <p>上邊坡：<input type="checkbox"/>無<input type="checkbox"/>崩塌<input type="checkbox"/>土層滑動<input checked="" type="checkbox"/>擋土牆良好 下邊坡：<input type="checkbox"/>無<input type="checkbox"/>崩塌<input type="checkbox"/>土層滑動<input checked="" type="checkbox"/>擋土牆良好</p> <p>路面排水有無：<input checked="" type="checkbox"/>縱向排水<input checked="" type="checkbox"/>橫向排水<input type="checkbox"/>無 現場描述： 上邊坡種植檳榔園，路面下陷約 1 公尺，銜接面有裂隙雖已植補，但有小裂縫出現約 2-3 公分，下邊坡設有石籠擋土牆，目前狀況良好</p> <p>蝕溝調查</p> <p>兩側崩塌規模： <input checked="" type="checkbox"/>無明顯<input type="checkbox"/>小規模<input type="checkbox"/>明顯大面積</p> <p>兩側崩塌殘土： <input checked="" type="checkbox"/>無明顯<input type="checkbox"/>有明顯<input type="checkbox"/>有大量殘土</p> <p>危害方式：<input checked="" type="checkbox"/>無；<input type="checkbox"/>淤埋；<input type="checkbox"/>沖刷；</p> <p>蝕溝描述： 蝕溝由上邊坡檳榔園經過本路段，再流往下游</p> <p>工程現況調查</p> <p>土地權屬：<input type="checkbox"/>國有林班<input checked="" type="checkbox"/>國、公有地<input type="checkbox"/>私有地</p> <p>構造物內容：<input checked="" type="checkbox"/>擋土設施<input type="checkbox"/>排水設施<input type="checkbox"/>其他</p> <p>外觀檢視：<input checked="" type="checkbox"/>良好<input type="checkbox"/>裂縫<input type="checkbox"/>磨蝕<input type="checkbox"/>淘空 <input type="checkbox"/>傾倒<input type="checkbox"/>沉陷<input type="checkbox"/>錯動變形<input type="checkbox"/>位移<input type="checkbox"/>填土流失</p> <p>周遭環境影響：<input checked="" type="checkbox"/>良好<input type="checkbox"/>水流因素<input type="checkbox"/>排水因素 <input type="checkbox"/>地質因素<input type="checkbox"/>河溪因素<input type="checkbox"/>地形因素<input type="checkbox"/>其他</p> <p>功能評估：<input checked="" type="checkbox"/>A 級<input type="checkbox"/>B1 級<input type="checkbox"/>B2 級<input type="checkbox"/>B3 級 <input type="checkbox"/>C1 級<input type="checkbox"/>C2 級<input type="checkbox"/>C3 級<input type="checkbox"/>C4 級<input type="checkbox"/>C5 級</p> <p>構造物描述： 上、下邊坡石籠擋土牆 10 公尺</p> <p>現地災害評估：<input type="checkbox"/>A 級<input checked="" type="checkbox"/>B 級<input type="checkbox"/>C 級</p>	<input type="checkbox"/> 治理 <input checked="" type="checkbox"/> 監測 <input type="checkbox"/> 位移樁 <input type="checkbox"/> 管理 <input type="checkbox"/> 觀察

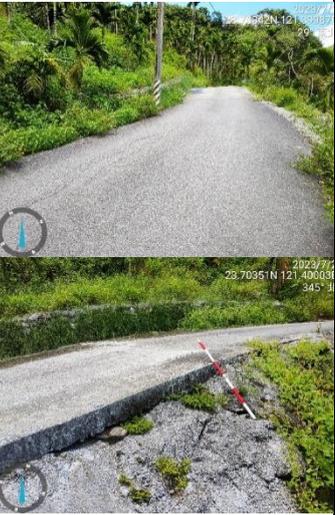
調查編號	災害類型	調查現況	處置對策	現地照片
B013	<p><input type="checkbox"/> 潛在大崩內</p> <p><input type="checkbox"/> 野溪蝕溝</p> <p><input checked="" type="checkbox"/> 潛在大崩內及蝕溝發育</p> <p><input type="checkbox"/> 順向坡</p> <p><input type="checkbox"/> 局部淺層崩塌與落石</p> <p><input type="checkbox"/> 局部破壞與其它</p>	<p>地表特徵調查</p> <p>活動特徵：<input type="checkbox"/>無毀損<input checked="" type="checkbox"/>龜裂<input type="checkbox"/>破碎<input checked="" type="checkbox"/>路面下陷</p> <p>上/下邊坡：<input type="checkbox"/>無<input type="checkbox"/>崩塌<input type="checkbox"/>土層滑動<input checked="" type="checkbox"/>擋土牆良好</p> <p>路面排水有無：<input checked="" type="checkbox"/>縱向排水<input type="checkbox"/>橫向排水<input type="checkbox"/>無</p> <p>現場描述： 上邊坡種植檳榔園，路面下陷約 3.7 公尺(坡度約 12%)，路面銜接面有裂隙已填補，下邊坡設有石籠擋土牆，目前狀況良好。</p> <p>蝕溝調查</p> <p>兩側崩塌規模：<input checked="" type="checkbox"/>無明顯<input type="checkbox"/>小規模<input type="checkbox"/>明顯大面積</p> <p>兩側崩塌殘土：<input checked="" type="checkbox"/>無明顯<input type="checkbox"/>有明顯<input type="checkbox"/>有大量殘土</p> <p>危害方式：<input checked="" type="checkbox"/>無<input type="checkbox"/>淤埋<input type="checkbox"/>沖刷<input type="checkbox"/>；</p> <p>蝕溝描述： 蝕溝以過水路面形式通過本路面</p> <p>工程現況調查</p> <p>土地權屬：<input type="checkbox"/>國有林班<input checked="" type="checkbox"/>國、公有地<input type="checkbox"/>私有地</p> <p>構造物內容：<input checked="" type="checkbox"/>擋土設施<input type="checkbox"/>排水設施<input type="checkbox"/>其他</p> <p>外觀檢視：<input checked="" type="checkbox"/>良好<input type="checkbox"/>裂縫<input type="checkbox"/>磨蝕<input type="checkbox"/>淘空</p> <p><input type="checkbox"/>傾倒<input type="checkbox"/>沉陷<input type="checkbox"/>錯動變形<input type="checkbox"/>位移<input type="checkbox"/>填土流失</p> <p>周遭環境影響：<input checked="" type="checkbox"/>良好<input type="checkbox"/>水流因素<input type="checkbox"/>排水因素</p> <p>功能評估：<input checked="" type="checkbox"/>A 級<input type="checkbox"/>B1 級<input type="checkbox"/>B2 級<input type="checkbox"/>B3 級</p> <p><input type="checkbox"/>C1 級<input type="checkbox"/>C2 級<input type="checkbox"/>C3 級<input type="checkbox"/>C4 級<input type="checkbox"/>C5 級</p> <p>構造物描述： 上、下邊坡石籠擋土牆 20 公尺</p> <p>現地災害評估：<input type="checkbox"/>A 級<input type="checkbox"/>B 級<input checked="" type="checkbox"/>C 級</p>	<p><input type="checkbox"/> 治理</p> <p><input checked="" type="checkbox"/> 監測</p> <p><input type="checkbox"/> 位移樁</p> <p><input type="checkbox"/> 管理</p> <p><input type="checkbox"/> 觀察</p>

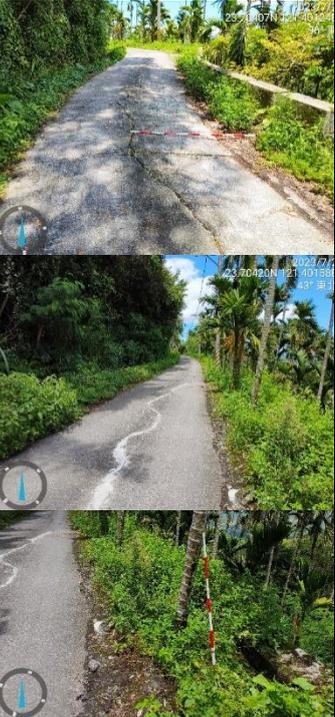
B014	<p><input type="checkbox"/> 潛在大崩內</p> <p><input type="checkbox"/> 野溪蝕溝</p> <p><input type="checkbox"/> 潛在大崩內及蝕溝發育</p> <p><input type="checkbox"/> 順向坡</p> <p><input type="checkbox"/> 局部淺層崩塌與落石</p> <p><input checked="" type="checkbox"/> 局部破壞與其它</p>	<p>地表特徵調查</p> <p>活動特徵：<input type="checkbox"/>無毀損<input checked="" type="checkbox"/>龜裂<input type="checkbox"/>破碎<input type="checkbox"/>路面下陷</p> <p><input type="checkbox"/> 路基淘空<input type="checkbox"/> 過水路面<input type="checkbox"/> 其他</p> <p>上邊坡：<input checked="" type="checkbox"/>無<input type="checkbox"/>崩塌<input type="checkbox"/>土層滑動<input type="checkbox"/>擋土牆受損</p> <p>下邊坡：<input checked="" type="checkbox"/>無<input type="checkbox"/>崩塌<input type="checkbox"/>土層滑動<input type="checkbox"/>擋土牆受損</p> <p>路面排水有無：<input checked="" type="checkbox"/>縱向排水<input type="checkbox"/>橫向排水<input type="checkbox"/>無</p> <p>現場描述：路面有縱向開裂，路段有向外推移約 30 公分</p> <p>現地災害評估：<input type="checkbox"/>A 級<input checked="" type="checkbox"/>B 級<input type="checkbox"/>C 級</p>	<p><input type="checkbox"/> 治理</p> <p><input checked="" type="checkbox"/> 監測</p> <p><input type="checkbox"/> 位移樁</p> <p><input type="checkbox"/> 管理</p> <p><input type="checkbox"/> 觀察</p>

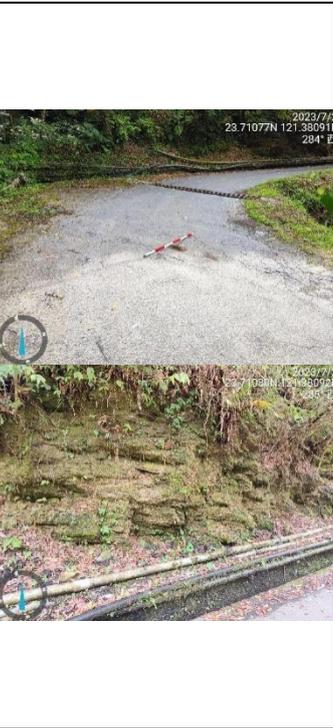
B018	<ul style="list-style-type: none"> <input checked="" type="checkbox"/> 潛在大崩內 <input type="checkbox"/> 野溪蝕溝 <input type="checkbox"/> 潛在大崩內及蝕溝發育 <input type="checkbox"/> 順向坡 <input type="checkbox"/> 局部淺層崩塌與落石 <input type="checkbox"/> 局部破壞與其它 	<p>地表特徵調查 活動特徵：<input type="checkbox"/>無毀損<input checked="" type="checkbox"/>龜裂<input type="checkbox"/>破碎<input type="checkbox"/>路面下陷 上邊坡：<input checked="" type="checkbox"/>無<input type="checkbox"/>崩塌<input type="checkbox"/>土層滑動<input type="checkbox"/>擋土牆受損 下邊坡：<input checked="" type="checkbox"/>無<input type="checkbox"/>崩塌<input type="checkbox"/>土層滑動<input type="checkbox"/>擋土牆受損 路面排水有無：<input checked="" type="checkbox"/>縱向排水<input checked="" type="checkbox"/>橫向排水<input type="checkbox"/>無 現場描述： 兩滑動體邊界，路面有受擠壓造成不均勻隆起，水溝無損毀</p> <p>坡面滑動調查 現象：<input checked="" type="checkbox"/>A.落石<input type="checkbox"/>B.岩屑崩滑<input type="checkbox"/>C.岩體滑動 岩性：<input checked="" type="checkbox"/>B4.片岩 山崩材料：<input checked="" type="checkbox"/>B.風化土石 地層位態：N308°E/15°E；不連續面：<input checked="" type="checkbox"/>有<input type="checkbox"/>無 活動性：<input type="checkbox"/>A.新崩塌地<input type="checkbox"/>舊崩塌地再活動 (<input type="checkbox"/>B1.擴大<input type="checkbox"/>B2.部分<input type="checkbox"/>B3.同範圍)<input checked="" type="checkbox"/>C.舊崩塌地 地形：平直形；地形坡度：極陡(41-60°) 滑動範圍：面積(m²)<u>300</u> 高差(m)<u>10</u> 坡面描述：岩層出露，表層風化嚴重，但無倒懸或危石於坡面上</p> <p>現地災害評估：<input type="checkbox"/>A級<input checked="" type="checkbox"/>B級<input type="checkbox"/>C級</p>	<ul style="list-style-type: none"> <input type="checkbox"/> 治理 <input type="checkbox"/> 監測 <input type="checkbox"/> 管理 <input checked="" type="checkbox"/> 觀察

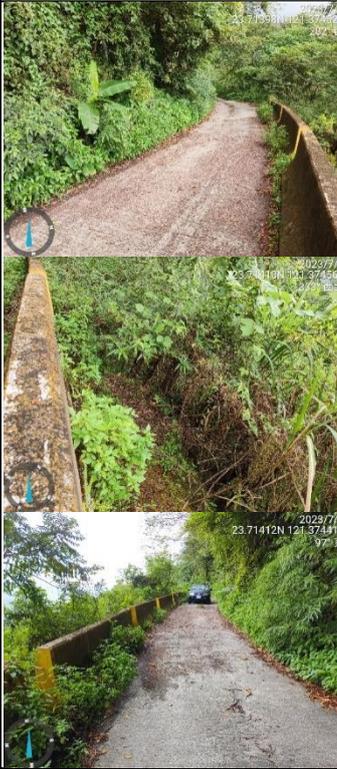
調查編號	災害類型	調查現況	處置對策	現地照片
B021	<ul style="list-style-type: none"> <input checked="" type="checkbox"/> 潛在大崩內 <input type="checkbox"/> 野溪蝕溝 <input type="checkbox"/> 潛在大崩內及蝕溝發育 <input type="checkbox"/> 順向坡 <input type="checkbox"/> 局部淺層崩塌與落石 <input type="checkbox"/> 局部破壞與其它 	<p>地表特徵調查</p> <p>活動特徵：<input type="checkbox"/>無毀損<input checked="" type="checkbox"/>龜裂<input type="checkbox"/>破碎<input checked="" type="checkbox"/>路面下陷 <input type="checkbox"/>路基淘空<input type="checkbox"/>過水路面<input type="checkbox"/>其他</p> <p>上邊坡：<input type="checkbox"/>無<input type="checkbox"/>崩塌<input type="checkbox"/>土層滑動<input type="checkbox"/>擋土牆受損 下邊坡：<input type="checkbox"/>無<input type="checkbox"/>崩塌<input type="checkbox"/>土層滑動<input type="checkbox"/>擋土牆受損</p> <p>路面排水有無：<input type="checkbox"/>縱向排水<input type="checkbox"/>橫向排水<input type="checkbox"/>無</p> <p>現場描述： 目前路面已重新鋪設，且道路外側有設置護欄，但下邊坡護欄外，有過去設置之鋼軌樁，有外傾情形。</p> <p>現地災害評估：<input type="checkbox"/>A級<input type="checkbox"/>B級<input type="checkbox"/>C級</p>	<ul style="list-style-type: none"> <input type="checkbox"/> 治理 <input checked="" type="checkbox"/> 監測 <input type="checkbox"/> 位移 <input type="checkbox"/> 沉陷樁 <input type="checkbox"/> 管理 <input type="checkbox"/> 觀察

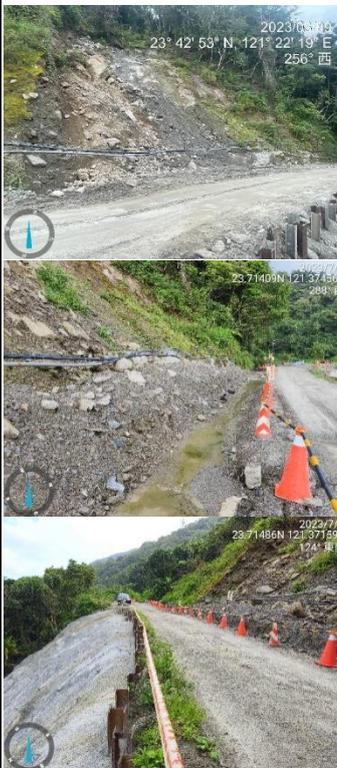
B022	<ul style="list-style-type: none"> <input checked="" type="checkbox"/> 潛在大崩內 <input type="checkbox"/> 野溪蝕溝 <input type="checkbox"/> 潛在大崩內及蝕溝發育 <input type="checkbox"/> 順向坡 <input type="checkbox"/> 局部淺層崩塌與落石 <input type="checkbox"/> 局部破壞與其它 	<p>地表特徵調查</p> <p>活動特徵：<input type="checkbox"/>無毀損<input type="checkbox"/>龜裂<input type="checkbox"/>破碎<input type="checkbox"/>路面下陷 <input type="checkbox"/>路基淘空<input type="checkbox"/>過水路面<input checked="" type="checkbox"/>其他</p> <p>上邊坡：<input type="checkbox"/>無<input type="checkbox"/>崩塌<input type="checkbox"/>土層滑動<input type="checkbox"/>擋土牆受損 下邊坡：<input type="checkbox"/>無<input type="checkbox"/>崩塌<input type="checkbox"/>土層滑動<input type="checkbox"/>擋土牆受損</p> <p>路面排水有無：<input type="checkbox"/>縱向排水<input type="checkbox"/>橫向排水<input checked="" type="checkbox"/>無</p> <p>現場描述：110年8月豪雨造成路基流失，現已搶修完畢，但邊坡既存土砂有下移流失影響道路之可能</p> <p>坡面滑動調查</p> <p>現象：<input type="checkbox"/>A.落石<input checked="" type="checkbox"/>B.岩屑崩滑<input type="checkbox"/>C.岩體滑動</p> <p>岩性：<input checked="" type="checkbox"/>B4.片岩</p> <p>山崩材料：<input checked="" type="checkbox"/>B.風化土石</p> <p>地層位態：N60°E/10°E；不連續面：<input checked="" type="checkbox"/>有<input type="checkbox"/>無</p> <p>活動性：<input checked="" type="checkbox"/>A.新崩塌地<input type="checkbox"/>舊崩塌地再活動 (<input type="checkbox"/>B1.擴大<input type="checkbox"/>B2.部分<input type="checkbox"/>B3.同範圍)<input type="checkbox"/>C.舊崩塌地</p> <p>地形：平直形；地形坡度：陡(21-40°)</p> <p>滑動範圍：面積(m²)<u>11560</u>高差(m)<u>180</u></p> <p>坡面描述：於110年8月豪雨造成路基流失，現已搶修完畢，但邊坡既存土砂有下移流失影響道路之可能</p> <p>現地災害評估：<input type="checkbox"/>A級<input type="checkbox"/>B級<input type="checkbox"/>C級</p>	<ul style="list-style-type: none"> <input type="checkbox"/> 治理 <input type="checkbox"/> 監測 <input type="checkbox"/> 管理 <input checked="" type="checkbox"/> 觀察

六、現勘點位 B022 則位於順向坡區位，過去因 110 年度降雨事件影響導致上邊坡發生淺層崩塌導致土石滑落使林道路路基流失，現以緊急搶修完成，目前坡面尚處不穩定，因此仍需注意坡面土石滑落問題，待邊坡處理工程完成後，對於坡面應會穩定些，但後續仍須持續保持觀察坡面變化。

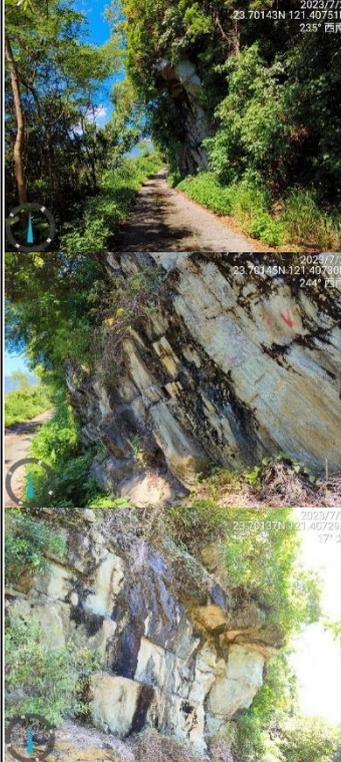
B024	<p><input type="checkbox"/> 潛在大崩內</p> <p><input type="checkbox"/> 野溪蝕溝</p> <p><input type="checkbox"/> 潛在大崩內及蝕溝發育</p> <p><input type="checkbox"/> 順向坡.</p> <p><input checked="" type="checkbox"/> 局部淺層崩塌與落石</p> <p><input type="checkbox"/> 局部破壞與其它</p>	<p>地表特徵調查</p> <p>活動特徵：<input checked="" type="checkbox"/>無毀損<input type="checkbox"/>龜裂<input type="checkbox"/>破碎<input type="checkbox"/>路面下陷</p> <p><input type="checkbox"/> 路基淘空<input type="checkbox"/> 過水路面<input type="checkbox"/> 其他</p> <p>上邊坡：<input checked="" type="checkbox"/>無<input type="checkbox"/>崩塌<input type="checkbox"/>土層滑動<input type="checkbox"/>擋土牆受損</p> <p>下邊坡：<input checked="" type="checkbox"/>無<input type="checkbox"/>崩塌<input type="checkbox"/>土層滑動<input type="checkbox"/>擋土牆受損</p> <p>路面排水有無：<input type="checkbox"/>縱向排水<input type="checkbox"/>橫向排水<input checked="" type="checkbox"/>無</p> <p>現場描述：上邊坡落石，有一岩石呈倒懸且已有裂隙，壁面有滲水情形，由坡面上方滴下，非由岩壁滲出，道路下邊坡植生狀況良好</p> <p>坡面滑動調查</p> <p>現象：<input checked="" type="checkbox"/>A.落石<input type="checkbox"/>B.岩屑崩滑<input type="checkbox"/>C.岩體滑動</p> <p>岩性：<input checked="" type="checkbox"/>B4.片岩</p> <p>山崩材料：<input checked="" type="checkbox"/>B.風化土石</p> <p>地層位態：N17°E/38°E；不連續面：<input type="checkbox"/>有<input type="checkbox"/>無</p> <p>活動性：<input type="checkbox"/>A.新崩塌地<input checked="" type="checkbox"/>舊崩塌地再活動</p> <p>(<input type="checkbox"/>B1.擴大<input type="checkbox"/>B2.部分<input checked="" type="checkbox"/>B3.同範圍<input type="checkbox"/>C.舊崩塌地)</p> <p>地形：平直形；地形坡度：陡(21-40°)</p> <p>滑動範圍：面積(m²)<u>750</u>高差(m)<u>50</u></p> <p>坡面描述：上邊坡岩層節理發達，且已呈現倒懸狀態極易在受到外力影響下而掉落，且坡面上方滲水使岩石更容易掉落，岩層裸露之邊坡緊鄰道路</p> <p>現地災害評估：<input checked="" type="checkbox"/>A級<input type="checkbox"/>B級<input type="checkbox"/>C級</p>	<p><input type="checkbox"/> 治理</p> <p><input type="checkbox"/> 監測</p> <p><input checked="" type="checkbox"/> 管理</p> <p>事件前後管制/警告標誌</p> <p><input type="checkbox"/> 觀察</p>

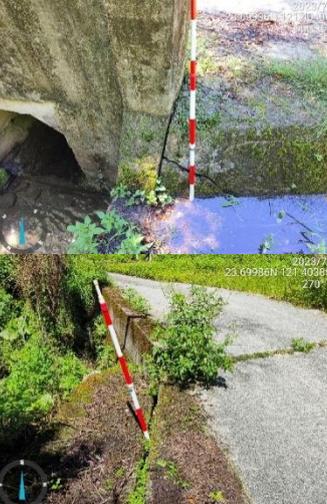
調查編號	災害類型	調查現況	處置對策	現地照片
B025	<p>■潛在大崩內 <input type="checkbox"/>野溪蝕溝 <input type="checkbox"/>潛在大崩內及蝕溝發育 <input type="checkbox"/>順向坡 <input type="checkbox"/>局部淺層崩塌與落石 <input type="checkbox"/>局部破壞與其它</p>	<p>地表特徵調查 活動特徵：<input type="checkbox"/>無毀損<input type="checkbox"/>龜裂<input checked="" type="checkbox"/>破碎<input type="checkbox"/>路面下陷 上下邊坡：<input checked="" type="checkbox"/>擋土牆受損 路面排水有無：<input checked="" type="checkbox"/>縱向排水<input type="checkbox"/>橫向排水<input type="checkbox"/>無 現場描述：兩蝕溝通過路段，2K+480處蝕溝其靜水池開裂，道路側邊開裂已拉警示帶。</p> <p>蝕溝調查 兩側崩塌規模：<input checked="" type="checkbox"/>無明顯<input type="checkbox"/>小規模<input type="checkbox"/>明顯大面積 兩側崩塌殘土：<input checked="" type="checkbox"/>無明顯<input type="checkbox"/>有明顯<input type="checkbox"/>有大量殘土 危害方式：<input checked="" type="checkbox"/>無；<input type="checkbox"/>淤埋；<input type="checkbox"/>沖刷； 蝕溝描述：箱涵1座、靜水池1座</p> <p>工程現況調查 土地權屬：<input type="checkbox"/>國有林班<input checked="" type="checkbox"/>國、公有地<input type="checkbox"/>私有地 構造物內容：<input type="checkbox"/>擋土設施<input checked="" type="checkbox"/>排水設施<input type="checkbox"/>其他 外觀檢視：<input type="checkbox"/>良好<input checked="" type="checkbox"/>裂縫<input type="checkbox"/>磨蝕<input type="checkbox"/>淘空 周遭環境影響：<input type="checkbox"/>水流因素<input type="checkbox"/>排水因素 <input checked="" type="checkbox"/>地質因素<input type="checkbox"/>河溪因素<input type="checkbox"/>地形因素<input type="checkbox"/>其他 功能評估：<input type="checkbox"/>A級<input type="checkbox"/>B1級<input checked="" type="checkbox"/>B2級<input type="checkbox"/>B3級 構造物描述：兩蝕溝通過路段，2K+480處蝕溝其靜水池開裂，道路側邊開裂已拉警示。</p>	<p><input type="checkbox"/>治理 <input checked="" type="checkbox"/>監測 位移 / 沉陷樁 <input type="checkbox"/>管理 <input type="checkbox"/>觀察</p>

<p>現地災害評估：<input type="checkbox"/>A級<input checked="" type="checkbox"/>B級<input type="checkbox"/>C級</p>		
B026	<p>■潛在大崩內 <input type="checkbox"/>野溪蝕溝 <input type="checkbox"/>潛在大崩內及蝕溝發育 <input type="checkbox"/>順向坡 <input type="checkbox"/>局部淺層崩塌與落石 <input type="checkbox"/>局部破壞與其它</p>	<p>地表特徵調查 活動特徵：<input type="checkbox"/>無毀損<input checked="" type="checkbox"/>龜裂<input type="checkbox"/>破碎<input checked="" type="checkbox"/>路面下陷 <input type="checkbox"/>路基淘空<input type="checkbox"/>過水路面<input type="checkbox"/>其他 上邊坡：<input type="checkbox"/>無<input type="checkbox"/>崩塌<input type="checkbox"/>土層滑動<input checked="" type="checkbox"/>擋土牆受損 下邊坡：<input checked="" type="checkbox"/>無<input type="checkbox"/>崩塌<input type="checkbox"/>土層滑動<input type="checkbox"/>擋土牆受損 路面排水有無：<input checked="" type="checkbox"/>縱向排水<input type="checkbox"/>橫向排水<input type="checkbox"/>無 現場描述： 上邊坡擋土牆產生裂隙，路面有向下凹陷情形，且外側路面亦有向外側滑動</p> <p>工程現況調查 土地權屬：<input type="checkbox"/>國有林班<input checked="" type="checkbox"/>國、公有地<input type="checkbox"/>私有地 構造物內容：<input checked="" type="checkbox"/>擋土設施<input type="checkbox"/>排水設施<input type="checkbox"/>其他 外觀檢視：<input type="checkbox"/>良好<input checked="" type="checkbox"/>裂縫<input type="checkbox"/>磨蝕<input type="checkbox"/>淘空 <input type="checkbox"/>傾倒<input type="checkbox"/>沉陷<input type="checkbox"/>錯動變形<input type="checkbox"/>位移<input type="checkbox"/>填土流失 周遭環境影響：<input type="checkbox"/>水流因素<input type="checkbox"/>排水因素 <input checked="" type="checkbox"/>地質因素<input type="checkbox"/>河溪因素<input type="checkbox"/>地形因素<input type="checkbox"/>其他 功能評估：<input type="checkbox"/>A級<input type="checkbox"/>B1級<input type="checkbox"/>B2級<input checked="" type="checkbox"/>B3級 <input type="checkbox"/>C1級<input type="checkbox"/>C2級<input type="checkbox"/>C3級<input type="checkbox"/>C4級<input type="checkbox"/>C5級 構造物描述：擋土牆30公尺</p>	<p><input type="checkbox"/>治理 <input checked="" type="checkbox"/>監測 位移 / 沉陷樁 <input type="checkbox"/>管理 <input type="checkbox"/>觀察</p>

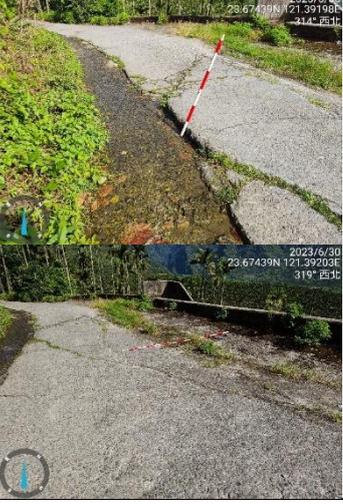
C002	<p>□潛在大崩內 □野溪蝕溝 □潛在大崩內及蝕溝發育 □順向坡。 □局部淺層崩塌與落石 ■局部破壞與其它</p>	<p>地表特徵調查 活動特徵：□無毀損■龜裂□破碎■路面下陷 □路基淘空 □過水路面□其他 上邊坡：■無□崩塌□土層滑動□擋土牆受損 下邊坡：□無□崩塌□土層滑動■擋土牆受損 路面排水有無：□縱向排水□橫向排水■無 現場描述： 路段外側路面凹陷，內側路面受向外側張力引響而產生裂縫，其龜裂其深度約 10 公分寬約 10 公分，而鄰近上邊坡有處小面積土石滑落情形，現已有植生復育情形。</p> <p>現地災害評估：□A 級■B 級 □C 級</p>	<p>□治理 □監測 □管理 ■觀察</p>

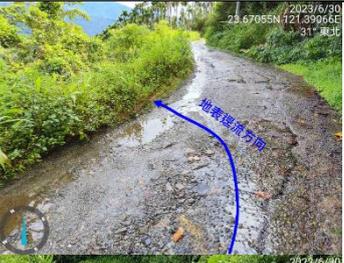
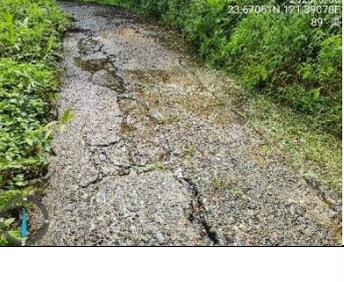
調查編號	災害類型	調查現況	處置對策	現地照片
C003	<input type="checkbox"/> 潛在大崩內 <input type="checkbox"/> 野溪蝕溝 <input type="checkbox"/> 潛在大崩內及蝕溝發育 <input type="checkbox"/> 順向坡 <input type="checkbox"/> 局部淺層崩塌與落石 <input checked="" type="checkbox"/> 局部破壞與其它	地表特徵調查 活動特徵： <input type="checkbox"/> 無毀損 <input type="checkbox"/> 龜裂 <input checked="" type="checkbox"/> 破碎 <input type="checkbox"/> 路面下陷 <input type="checkbox"/> 路基淘空 <input type="checkbox"/> 過水路面 <input type="checkbox"/> 其他 上邊坡： <input checked="" type="checkbox"/> 無 <input type="checkbox"/> 崩塌 <input type="checkbox"/> 土層滑動 <input type="checkbox"/> 擋土牆受損 下邊坡： <input checked="" type="checkbox"/> 無 <input type="checkbox"/> 崩塌 <input type="checkbox"/> 土層滑動 <input type="checkbox"/> 擋土牆受損 路面排水有無： <input type="checkbox"/> 縱向排水 <input type="checkbox"/> 橫向排水 <input checked="" type="checkbox"/> 無 現場描述：本路段為地勢較低處，地表逕流沿上坡路面順勢而下，至路面地勢低窪處向外側流出，故道路外側有些許下滑並使路面產生龜裂情形 現地災害評估： <input checked="" type="checkbox"/> A級 <input type="checkbox"/> B級 <input type="checkbox"/> C級	<input type="checkbox"/> 治理 <input type="checkbox"/> 監測 <input type="checkbox"/> 管理 <input checked="" type="checkbox"/> 觀察

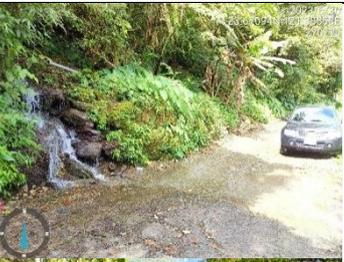
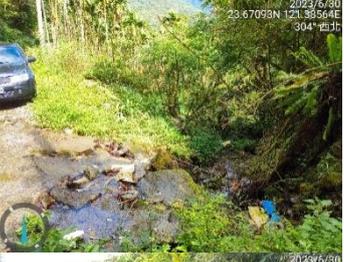
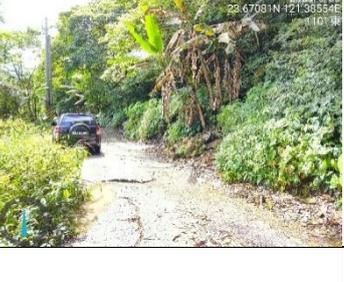
C004	<input type="checkbox"/> 潛在大崩內 <input checked="" type="checkbox"/> 野溪蝕溝 <input type="checkbox"/> 潛在大崩內及蝕溝發育 <input type="checkbox"/> 順向坡 <input type="checkbox"/> 局部淺層崩塌與落石 <input type="checkbox"/> 局部破壞與其它	地表特徵調查 活動特徵： <input type="checkbox"/> 無毀損 <input type="checkbox"/> 龜裂 <input checked="" type="checkbox"/> 破碎 <input type="checkbox"/> 路面下陷 <input type="checkbox"/> 路基淘空 <input checked="" type="checkbox"/> 過水路面 <input type="checkbox"/> 其他 上邊坡： <input checked="" type="checkbox"/> 無 <input type="checkbox"/> 崩塌 <input type="checkbox"/> 土層滑動 <input type="checkbox"/> 擋土牆受損 下邊坡： <input checked="" type="checkbox"/> 無 <input type="checkbox"/> 崩塌 <input type="checkbox"/> 土層滑動 <input type="checkbox"/> 擋土牆受損 路面排水有無： <input type="checkbox"/> 縱向排水 <input type="checkbox"/> 橫向排水 <input checked="" type="checkbox"/> 無 現場描述： 上游蝕溝以過水路面穿過道路，因上游來砂淤積造成道路阻斷 蝕溝調查 兩側崩塌規模： <input checked="" type="checkbox"/> 無明顯 <input type="checkbox"/> 小規模 <input type="checkbox"/> 明顯大面積 兩側崩塌殘土： <input type="checkbox"/> 無明顯 <input checked="" type="checkbox"/> 有明顯 <input type="checkbox"/> 有大量殘土 危害方式： <input type="checkbox"/> 無； <input checked="" type="checkbox"/> 淤埋； <input type="checkbox"/> 沖刷； 蝕溝描述： 上游蝕溝以過水路面穿過道路，因上游來砂淤積造成道路阻斷 現地災害評估： <input checked="" type="checkbox"/> A級 <input type="checkbox"/> B級 <input type="checkbox"/> C級	<input type="checkbox"/> 治理 <input type="checkbox"/> 監測 <input checked="" type="checkbox"/> 管理 事件前後管制 <input type="checkbox"/> 觀察

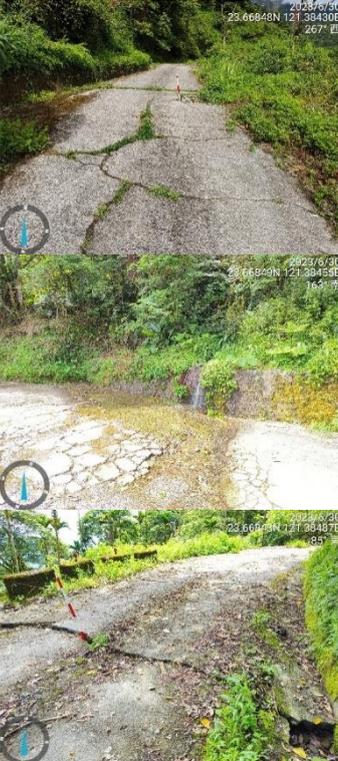
調查編號	災害類型	調查現況	處置對策	現地照片
C005	<p><input type="checkbox"/> 潛在大崩內</p> <p><input checked="" type="checkbox"/> 野溪蝕溝</p> <p><input type="checkbox"/> 潛在大崩內</p> <p>及蝕溝發育</p> <p><input type="checkbox"/> 順向坡</p> <p><input type="checkbox"/> 局部淺層崩塌與落石</p> <p><input type="checkbox"/> 局部破壞與其它</p>	<p>地表特徵調查</p> <p>活動特徵：<input type="checkbox"/>無毀損<input type="checkbox"/>龜裂<input type="checkbox"/>破碎<input type="checkbox"/>路面下陷</p> <p>上邊坡：<input type="checkbox"/>無<input type="checkbox"/>崩塌<input type="checkbox"/>土層滑動<input checked="" type="checkbox"/>擋土牆受損</p> <p>下邊坡：<input checked="" type="checkbox"/>無<input type="checkbox"/>崩塌<input type="checkbox"/>土層滑動<input type="checkbox"/>擋土牆受損</p> <p>路面排水有無：<input type="checkbox"/>縱向排水<input checked="" type="checkbox"/>橫向排水<input type="checkbox"/>無</p> <p>現場描述： 目前擋土牆有裂縫並有錯位情形，因道路上邊坡有蝕溝通過，擋土牆處設有溢洪口進行排洪，惟溢洪口處右側有開裂，此路段間路面有下陷且路面龜裂情形</p> <p>蝕溝調查</p> <p>兩側崩塌規模：<input checked="" type="checkbox"/>無明顯<input type="checkbox"/>小規模<input type="checkbox"/>明顯大面積</p> <p>兩側崩塌殘土：<input checked="" type="checkbox"/>無明顯<input type="checkbox"/>有明顯<input type="checkbox"/>有大量殘土</p> <p>危害方式：<input type="checkbox"/>無；<input checked="" type="checkbox"/>淤埋；<input type="checkbox"/>沖刷；</p> <p>蝕溝描述：擋土牆長度約 70 公尺</p> <p>工程現況調查</p> <p>土地權屬：<input type="checkbox"/>國有林班<input checked="" type="checkbox"/>國、公有地<input type="checkbox"/>私有地</p> <p>構造物內容：<input checked="" type="checkbox"/>擋土設施<input type="checkbox"/>排水設施<input type="checkbox"/>其他</p> <p>外觀檢視：<input type="checkbox"/>良好<input checked="" type="checkbox"/>裂縫<input checked="" type="checkbox"/>錯動變形</p> <p>周遭環境影響：<input checked="" type="checkbox"/>地質因素</p> <p>功能評估：<input type="checkbox"/>A 級<input type="checkbox"/>B1 級<input checked="" type="checkbox"/>B2 級<input type="checkbox"/>B3 級</p> <p>構造物描述：目前擋土牆有裂縫並有錯位情形，溢洪口處右側有開裂，路面有下陷且路面龜裂情形</p> <p>現地災害評估：<input type="checkbox"/>A 級<input checked="" type="checkbox"/>B 級<input type="checkbox"/>C 級</p>	<p><input type="checkbox"/> 治理</p> <p><input checked="" type="checkbox"/> 監測</p> <p>地表位移監測</p> <p><input checked="" type="checkbox"/> 管理</p> <p>事件前後管制</p> <p><input type="checkbox"/> 觀察</p>

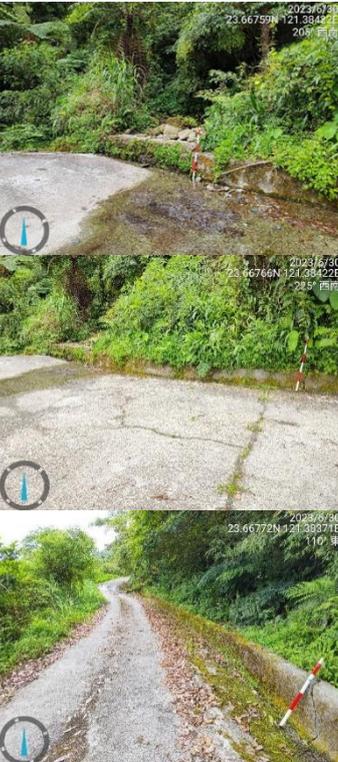
C006	<p><input type="checkbox"/> 潛在大崩內</p> <p><input checked="" type="checkbox"/> 野溪蝕溝</p> <p><input type="checkbox"/> 潛在大崩內</p> <p>及蝕溝發育</p> <p><input type="checkbox"/> 順向坡</p> <p><input type="checkbox"/> 局部淺層崩塌與落石</p> <p><input type="checkbox"/> 局部破壞與其它</p>	<p>地表特徵調查</p> <p>活動特徵：<input type="checkbox"/>無毀損<input type="checkbox"/>龜裂<input type="checkbox"/>破碎<input type="checkbox"/>路面下陷</p> <p>上邊坡：<input type="checkbox"/>無<input type="checkbox"/>崩塌<input type="checkbox"/>土層滑動<input checked="" type="checkbox"/>擋土牆受損</p> <p>下邊坡：<input checked="" type="checkbox"/>無<input type="checkbox"/>崩塌<input type="checkbox"/>土層滑動<input type="checkbox"/>擋土牆受損</p> <p>路面排水有無：<input type="checkbox"/>縱向排水<input checked="" type="checkbox"/>橫向排水<input type="checkbox"/>無</p> <p>現場描述：目前擋土牆有裂縫並有錯位情形，因道路上邊坡有蝕溝通過，擋土牆處設有溢洪口進行排洪，惟溢洪口處右側有開裂，擋土牆開裂，此路段間路面有下陷且路面龜裂情形。</p> <p>蝕溝調查</p> <p>兩側崩塌規模：<input checked="" type="checkbox"/>無明顯<input type="checkbox"/>小規模<input type="checkbox"/>明顯大面積</p> <p>兩側崩塌殘土：<input checked="" type="checkbox"/>無明顯<input type="checkbox"/>有明顯<input type="checkbox"/>有大量殘土</p> <p>危害方式：<input type="checkbox"/>無；<input checked="" type="checkbox"/>淤埋；<input type="checkbox"/>沖刷；</p> <p>蝕溝描述：擋土牆長度約 70 公尺</p> <p>工程現況調查</p> <p>土地權屬：<input type="checkbox"/>國有林班<input checked="" type="checkbox"/>國、公有地<input type="checkbox"/>私有地</p> <p>構造物內容：<input checked="" type="checkbox"/>擋土設施<input type="checkbox"/>排水設施<input type="checkbox"/>其他</p> <p>外觀檢視：<input checked="" type="checkbox"/>裂縫<input checked="" type="checkbox"/>錯動變形<input type="checkbox"/>位移<input type="checkbox"/>填土流失</p> <p>周遭環境影響：<input checked="" type="checkbox"/>地質因素</p> <p>功能評估：<input type="checkbox"/>A 級<input type="checkbox"/>B1 級<input checked="" type="checkbox"/>B2 級<input type="checkbox"/>B3 級</p> <p>構造物描述：目前擋土牆有裂縫並與道路有開裂情形，溢洪口兩處擋土牆開裂，路面有下陷</p> <p>現地災害評估：<input type="checkbox"/>A 級<input checked="" type="checkbox"/>B 級<input type="checkbox"/>C 級</p>	<p><input type="checkbox"/> 治理</p> <p><input checked="" type="checkbox"/> 監測</p> <p>地表位移監測</p> <p><input checked="" type="checkbox"/> 管理</p> <p>事件前後管制</p> <p><input type="checkbox"/> 觀察</p>

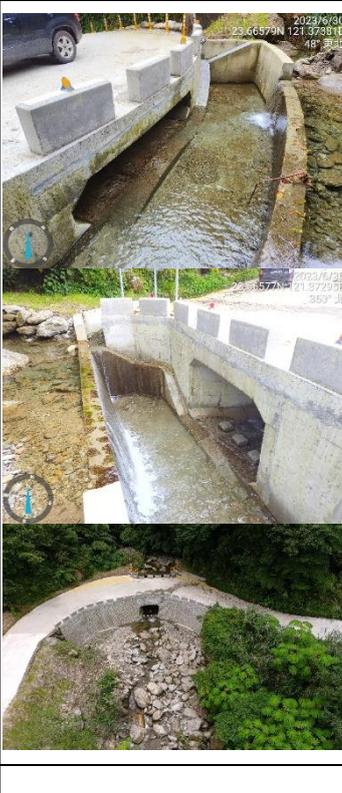
C008	<p>□潛在大崩內</p> <p>□野溪蝕溝</p> <p>■潛在大崩內</p> <p>及蝕溝發育</p> <p>□順向坡.</p> <p>□局部淺層崩塌與落石</p> <p>□局部破壞與其它</p>	<p>地表特徵調查</p> <p>活動特徵：□無毀損□龜裂□破碎□路面下陷</p> <p>上邊坡：■擋土牆良好；下邊坡：■無</p> <p>路面排水有無：■縱向排水■橫向排水□無</p> <p>現場描述：目前擋土牆有裂縫並有錯位情形，因道路上邊坡有蝕溝通過於擋土牆處設有溢洪口，進行排洪，惟溢洪口處左側有開裂，且與路面已有間隙、下陷、路面龜裂情形。</p> <p>蝕溝調查</p> <p>兩側崩塌規模：■無；兩側崩塌殘土：■無</p> <p>危害方式：□無；■淤埋；□沖刷；</p> <p>蝕溝描述：箱涵3處，靜水沉砂池3座</p> <p>工程現況調查</p> <p>土地權屬：■國有林班□國、公有地□私有地</p> <p>構造物內容：□擋土設施 ■排水設施□其他</p> <p>外觀檢視：■良好□裂縫□磨蝕□洶空</p> <p>周遭環境影響：■水流因素</p> <p>功能評估：■A級 □B1級 □B2級 □B3級</p> <p>構造物描述：目前新設工程，但箱涵高度較低，應持續觀察有土砂阻塞</p> <p>現地災害評估：■A級□B級□C級</p>	<p>□治理</p> <p>□監測</p> <p>□管理</p> <p>■觀察</p>

現勘點位除 C001 及 C007 有落石風險外，其餘調查區主要受地表逕流與蝕溝穿越匯集之沖刷破壞，部分區段已投入整治工作，如 C008 蝕溝改善工程，整體林道通行狀況仍屬良好。

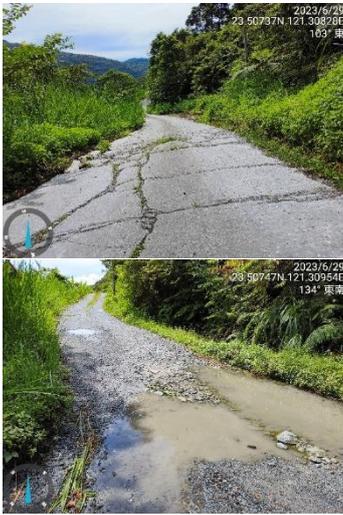
D002	<ul style="list-style-type: none"> ■潛在大崩內 □野溪蝕溝 □潛在大崩內及蝕溝發育 □順向坡. □局部淺層崩塌與落石 □局部破壞與其它 	<p>地表特徵調查</p> <p>活動特徵：<input type="checkbox"/>無毀損<input checked="" type="checkbox"/>龜裂<input checked="" type="checkbox"/>破碎<input checked="" type="checkbox"/>路面下陷 <input type="checkbox"/>路基淘空<input type="checkbox"/>過水路面<input type="checkbox"/>其他</p> <p>上邊坡：<input checked="" type="checkbox"/>無<input type="checkbox"/>崩塌<input type="checkbox"/>土層滑動<input type="checkbox"/>擋土牆受損</p> <p>下邊坡：<input checked="" type="checkbox"/>無<input type="checkbox"/>崩塌<input type="checkbox"/>土層滑動<input type="checkbox"/>擋土牆受損</p> <p>路面排水有無：<input type="checkbox"/>縱向排水<input type="checkbox"/>橫向排水<input checked="" type="checkbox"/>無</p> <p>現場描述： 本路段位於滑動體範圍內，受滑動體下滑影響路段有向下沉陷情形，路面受沉陷影響龜裂嚴重，路面外側向下陷最大有 25 公分，而部分路段已有用級配料填補，邊坡上方逕流匯集至本路段低處排出。 林道下陷高差導致林道縱坡度約 16%左右。為一長下坡路段，近期有車輛翻覆傷亡事件，由於坡度陡可建議進行林道縱坡度改善</p> <p>現地災害評估：<input checked="" type="checkbox"/>A 級<input type="checkbox"/>B 級<input type="checkbox"/>C 級</p>	<ul style="list-style-type: none"> <input checked="" type="checkbox"/>治理 <input checked="" type="checkbox"/>監測 地表 位移/ 位移樁 <input checked="" type="checkbox"/>管理 警告標誌 <input type="checkbox"/>觀察

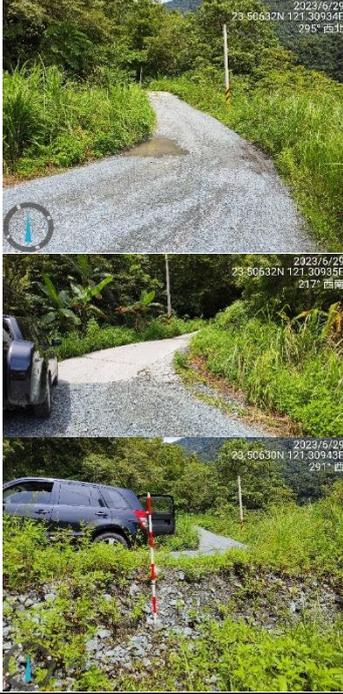
D003	<ul style="list-style-type: none"> ■潛在大崩內 □野溪蝕溝 □潛在大崩內及蝕溝發育 □順向坡. □局部淺層崩塌與落石 □局部破壞與其它 	<p>地表特徵調查</p> <p>活動特徵：<input type="checkbox"/>無毀損<input checked="" type="checkbox"/>龜裂<input checked="" type="checkbox"/>破碎<input checked="" type="checkbox"/>路面下陷 <input type="checkbox"/>路基淘空<input type="checkbox"/>過水路面<input type="checkbox"/>其他</p> <p>上邊坡：<input checked="" type="checkbox"/>無<input type="checkbox"/>崩塌<input type="checkbox"/>土層滑動<input type="checkbox"/>擋土牆受損</p> <p>下邊坡：<input checked="" type="checkbox"/>無<input type="checkbox"/>崩塌<input type="checkbox"/>土層滑動<input type="checkbox"/>擋土牆受損</p> <p>路面排水有無：<input type="checkbox"/>縱向排水<input type="checkbox"/>橫向排水<input checked="" type="checkbox"/>無</p> <p>現場描述： 本路段位於滑動體範圍內，受滑動體下滑影響，在轉彎路段前有路面有向下沉陷情形，上游路面地表逕流，流至路面往下邊坡流下時造成沖刷破壞 林道下陷高差導致林道縱坡度約 16%左右。</p> <p>現地災害評估：<input checked="" type="checkbox"/>A 級<input type="checkbox"/>B 級<input type="checkbox"/>C 級</p>	<ul style="list-style-type: none"> <input type="checkbox"/>治理 <input checked="" type="checkbox"/>監測 地表 位移/ 位移樁 <input type="checkbox"/>管理 <input type="checkbox"/>觀察

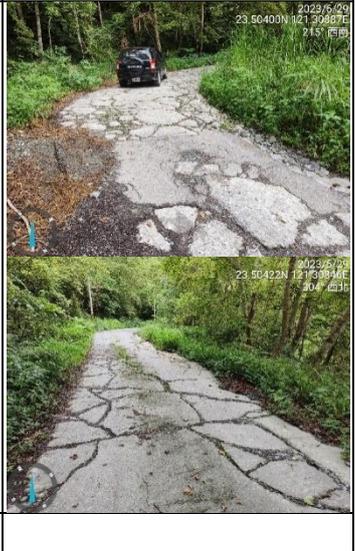
調查編號	災害類型	調查現況	處置對策	現地照片
D004	<ul style="list-style-type: none"> <input checked="" type="checkbox"/> 潛在大崩內 <input type="checkbox"/> 野溪蝕溝 <input type="checkbox"/> 潛在大崩內及蝕溝發育 <input type="checkbox"/> 順向坡 <input type="checkbox"/> 局部淺層崩塌與落石 <input type="checkbox"/> 局部破壞與其它 	<p>地表特徵調查</p> <p>活動特徵：<input type="checkbox"/>無毀損<input checked="" type="checkbox"/>龜裂<input checked="" type="checkbox"/>破碎<input checked="" type="checkbox"/>路面下陷 <input type="checkbox"/>路基淘空<input type="checkbox"/>過水路面<input type="checkbox"/>其他</p> <p>上邊坡：<input checked="" type="checkbox"/>無<input type="checkbox"/>崩塌<input type="checkbox"/>土層滑動<input type="checkbox"/>擋土牆受損 下邊坡：<input checked="" type="checkbox"/>無<input type="checkbox"/>崩塌<input type="checkbox"/>土層滑動<input type="checkbox"/>擋土牆受損</p> <p>路面排水有無：<input type="checkbox"/>縱向排水<input type="checkbox"/>橫向排水<input checked="" type="checkbox"/>無</p> <p>現場描述： 沿途龜裂，位處大規模崩塌滑動區範圍中，而本滑動體應屬其中活動性較大者。 林道下陷高差導致林道縱坡度約 16%左右。</p> <p>現地災害評估：<input checked="" type="checkbox"/>A 級<input type="checkbox"/>B 級<input type="checkbox"/>C 級</p>	<ul style="list-style-type: none"> <input type="checkbox"/> 治理 <input checked="" type="checkbox"/> 監測 <input type="checkbox"/> 地表位移/位移樁 <input type="checkbox"/> 管理 <input type="checkbox"/> 觀察

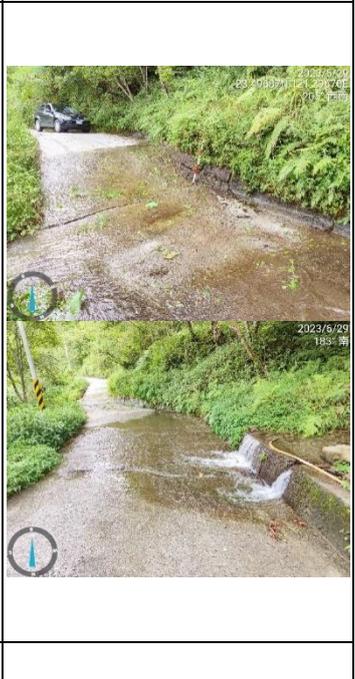
D005	<ul style="list-style-type: none"> <input type="checkbox"/> 潛在大崩內 <input checked="" type="checkbox"/> 野溪蝕溝 <input type="checkbox"/> 潛在大崩內及蝕溝發育 <input type="checkbox"/> 順向坡 <input type="checkbox"/> 局部淺層崩塌與落石 <input type="checkbox"/> 局部破壞與其它 	<p>地表特徵調查</p> <p>活動特徵：<input type="checkbox"/>無毀損<input type="checkbox"/>龜裂<input type="checkbox"/>破碎<input checked="" type="checkbox"/>路面下陷 <input type="checkbox"/>路基淘空<input type="checkbox"/>過水路面<input type="checkbox"/>其他</p> <p>上邊坡：<input type="checkbox"/>無<input type="checkbox"/>崩塌<input type="checkbox"/>土層滑動<input checked="" type="checkbox"/>擋土牆受損 下邊坡：<input checked="" type="checkbox"/>無<input type="checkbox"/>崩塌<input type="checkbox"/>土層滑動<input type="checkbox"/>擋土牆受損</p> <p>路面排水有無：<input checked="" type="checkbox"/>縱向排水<input checked="" type="checkbox"/>橫向排水<input type="checkbox"/>無</p> <p>現場描述： 2條蝕溝匯集後經路面往邊坡下方流下，造成路基下陷致兩側擋土牆下陷並開裂</p> <p>蝕溝調查</p> <p>兩側崩塌規模：<input checked="" type="checkbox"/>無明顯<input type="checkbox"/>小規模 兩側崩塌殘土：<input checked="" type="checkbox"/>無明顯<input type="checkbox"/>有明顯 危害方式：<input type="checkbox"/>無；<input checked="" type="checkbox"/>淤埋；<input type="checkbox"/>沖刷；</p> <p>蝕溝描述：2條蝕溝匯集後經路面往邊坡下方流下，造成路基下陷致兩側擋土牆下陷開裂</p> <p>現地災害評估：<input type="checkbox"/>A 級<input checked="" type="checkbox"/>B 級<input type="checkbox"/>C 級</p>	<ul style="list-style-type: none"> <input checked="" type="checkbox"/> 治理 <input type="checkbox"/> 排水改善 <input type="checkbox"/> 監測 <input type="checkbox"/> 管理 <input type="checkbox"/> 觀察

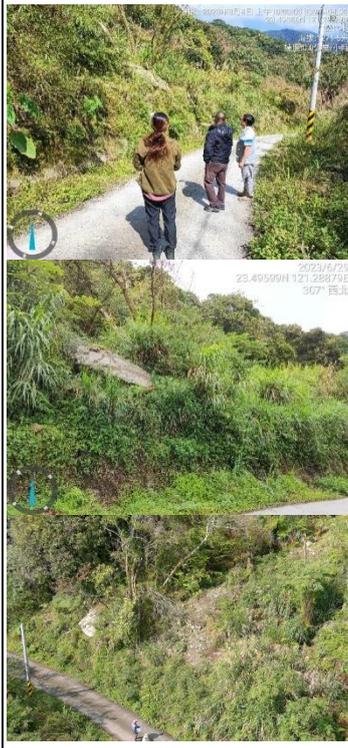
調查編號	災害類型	調查現況	處置對策	現地照片
D008	<ul style="list-style-type: none"> <input checked="" type="checkbox"/> 潛在大崩內 <input type="checkbox"/> 野溪蝕溝 <input type="checkbox"/> 潛在大崩內及蝕溝發育 <input type="checkbox"/> 順向坡 <input type="checkbox"/> 局部淺層崩塌與落石 <input type="checkbox"/> 局部破壞與其它 	<p>地表特徵調查 活動特徵：<input checked="" type="checkbox"/>無毀損<input type="checkbox"/>龜裂<input type="checkbox"/>破碎<input type="checkbox"/>路面下陷 上邊坡：<input type="checkbox"/>無<input type="checkbox"/>崩塌<input type="checkbox"/>土層滑動<input checked="" type="checkbox"/>擋土牆良好 下邊坡：<input checked="" type="checkbox"/>無<input type="checkbox"/>崩塌<input type="checkbox"/>土層滑動<input type="checkbox"/>擋土牆 路面排水有無：<input type="checkbox"/>縱向排水<input type="checkbox"/>橫向排水<input checked="" type="checkbox"/>無 現場描述： 上邊坡崩塌，屬於舊有崩塌區，每逢降雨事件，既存邊坡土石時常滑落導致道路中斷</p> <p>工程現況調查 土地權屬：<input checked="" type="checkbox"/>國有林班<input type="checkbox"/>國、公有地<input type="checkbox"/>私有地 構造物內容：<input checked="" type="checkbox"/>擋土設施<input type="checkbox"/>排水設施<input type="checkbox"/>其他 外觀檢視：<input checked="" type="checkbox"/>良好<input type="checkbox"/>裂縫<input type="checkbox"/>磨蝕<input type="checkbox"/>洶空 <input type="checkbox"/>傾倒<input type="checkbox"/>沉陷<input type="checkbox"/>錯動變形<input type="checkbox"/>位移<input type="checkbox"/>填土流失 周遭環境影響：<input checked="" type="checkbox"/>良好<input type="checkbox"/>水流因素<input type="checkbox"/>排水因素 <input type="checkbox"/>地質因素<input type="checkbox"/>河溪因素<input type="checkbox"/>地形因素<input type="checkbox"/>其他 功能評估：<input checked="" type="checkbox"/>A級<input type="checkbox"/>B1級<input type="checkbox"/>B2級<input type="checkbox"/>B3級 <input type="checkbox"/>C1級<input type="checkbox"/>C2級<input type="checkbox"/>C3級<input type="checkbox"/>C4級<input type="checkbox"/>C5級 構造物描述： 擋土牆加鋼軌防落石網</p> <p>現地災害評估：<input checked="" type="checkbox"/>A級<input type="checkbox"/>B級<input type="checkbox"/>C級</p>	<ul style="list-style-type: none"> <input type="checkbox"/> 治理 <input type="checkbox"/> 監測 <input type="checkbox"/> 管理 <input checked="" type="checkbox"/> 觀察

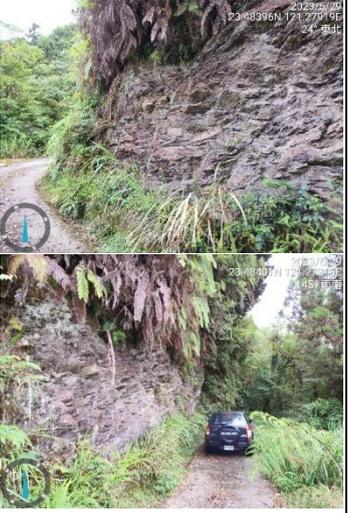
調查編號	災害類型	調查現況	處置對策	現地照片
D015	<p><input type="checkbox"/> 潛在大崩內</p> <p><input type="checkbox"/> 野溪蝕溝</p> <p><input type="checkbox"/> 潛在大崩內及蝕溝發育</p> <p><input type="checkbox"/> 順向坡.</p> <p><input checked="" type="checkbox"/> 局部淺層崩塌與落石</p> <p><input type="checkbox"/> 局部破壞與其它</p>	<p>地表特徵調查</p> <p>活動特徵：<input checked="" type="checkbox"/>無毀損<input type="checkbox"/>龜裂<input type="checkbox"/>破碎<input type="checkbox"/>路面下陷 <input type="checkbox"/>路基淘空<input type="checkbox"/>過水路面<input type="checkbox"/>其他</p> <p>上邊坡：<input type="checkbox"/>無<input type="checkbox"/>崩塌<input type="checkbox"/>土層滑動<input type="checkbox"/>擋土牆受損</p> <p>下邊坡：<input checked="" type="checkbox"/>無<input type="checkbox"/>崩塌<input type="checkbox"/>土層滑動<input type="checkbox"/>擋土牆受損</p> <p>路面排水有無：<input type="checkbox"/>縱向排水<input type="checkbox"/>橫向排水<input checked="" type="checkbox"/>無</p> <p>現場描述： 路面上邊坡有岩層出露，且其緊鄰道路，故岩石受風化後，若在外力影響下容易發生落石，形成災害</p> <p>坡面滑動調查</p> <p>現象：<input checked="" type="checkbox"/>A.落石<input type="checkbox"/>B.岩屑崩滑<input type="checkbox"/>C.岩體滑動</p> <p>岩性：<input checked="" type="checkbox"/>B4.片岩</p> <p>山崩材料：<input checked="" type="checkbox"/>B.風化土石</p> <p>地層位態：N304°E/66°E；不連續面：<input checked="" type="checkbox"/>有<input type="checkbox"/>無</p> <p>活動性：<input type="checkbox"/>A.新崩塌地<input type="checkbox"/>舊崩塌地再活動(<input type="checkbox"/>B1.擴大<input type="checkbox"/>B2.部分<input type="checkbox"/>B3.同範圍)<input checked="" type="checkbox"/>C.舊崩塌地</p> <p>地形：平直形；地形坡度：陡(21-40°)</p> <p>滑動範圍：面積(m²)<u>200</u> 高差(m)<u>10</u></p> <p>坡面描述： 路面上邊坡有岩層出露，且其緊鄰道路，故岩石受風化後，若在外力影響下容易發生落石，形成災害</p> <p>現地災害評估：<input type="checkbox"/>A級<input type="checkbox"/>B級<input checked="" type="checkbox"/>C級</p>	<p><input type="checkbox"/> 治理</p> <p><input type="checkbox"/> 監測</p> <p><input checked="" type="checkbox"/> 管理</p> <p>事件前後管制</p> <p><input type="checkbox"/> 觀察</p>

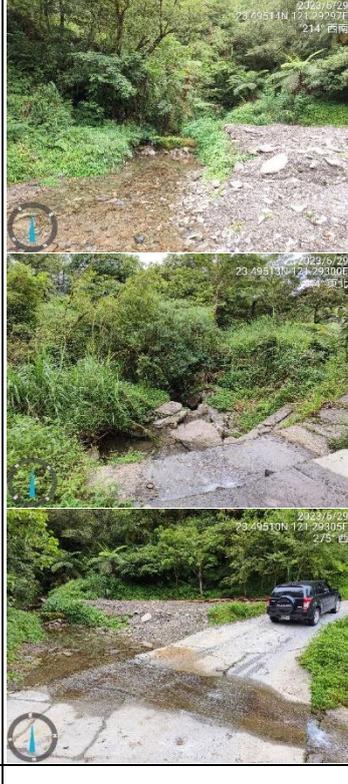
D024	<input type="checkbox"/> 潛在大崩內 <input type="checkbox"/> 野溪蝕溝 <input checked="" type="checkbox"/> 潛在大崩內及蝕溝發育 <input type="checkbox"/> 順向坡 <input type="checkbox"/> 局部淺層崩塌與落石 <input type="checkbox"/> 局部破壞與其它	<p>地表特徵調查</p> <p>活動特徵：<input type="checkbox"/>無毀損<input type="checkbox"/>龜裂<input type="checkbox"/>破碎<input checked="" type="checkbox"/>路面下陷 <input type="checkbox"/>路基淘空<input type="checkbox"/>過水路面<input type="checkbox"/>其他</p> <p>上邊坡：<input checked="" type="checkbox"/>無<input type="checkbox"/>崩塌<input type="checkbox"/>土層滑動<input type="checkbox"/>擋土牆受損 下邊坡：<input checked="" type="checkbox"/>無<input type="checkbox"/>崩塌<input type="checkbox"/>土層滑動<input type="checkbox"/>擋土牆受損</p> <p>路面排水有無：<input type="checkbox"/>縱向排水<input checked="" type="checkbox"/>橫向排水<input type="checkbox"/>無</p> <p>現場描述： 蝕溝上游植生茂密蝕溝堆積材料以細粒料為主，下游植生茂密，蝕溝以過水路面穿過道路，目前道路路面有縱向開裂約 5 公分左右</p> <p>蝕溝調查</p> <p>兩側崩塌規模：<input type="checkbox"/>無明顯<input checked="" type="checkbox"/>小規模<input type="checkbox"/>明顯大面積</p> <p>兩側崩塌殘土：<input type="checkbox"/>無明顯<input checked="" type="checkbox"/>有明顯<input type="checkbox"/>有大量殘土</p> <p>危害方式：<input type="checkbox"/>無；<input checked="" type="checkbox"/>淤埋；<input type="checkbox"/>沖刷；</p> <p>蝕溝描述： 蝕溝上游植生茂密蝕溝堆積材料以細粒料為主，下游植生茂密，蝕溝以過水路面穿過道路</p> <p>現地災害評估：<input checked="" type="checkbox"/>A 級<input type="checkbox"/>B 級<input type="checkbox"/>C 級</p>	<input type="checkbox"/> 治理 <input type="checkbox"/> 監測 <input checked="" type="checkbox"/> 管理 事件前後管制 <input type="checkbox"/> 觀察

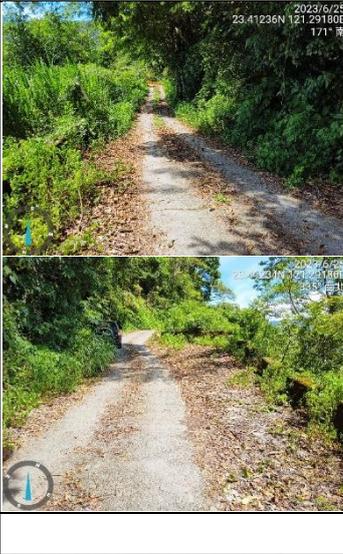
調查編號	災害類型	調查現況	處置對策	現地照片
E005	<ul style="list-style-type: none"> ■潛在大崩內 □野溪蝕溝 □潛在大崩內及蝕溝發育 □順向坡 □局部淺層崩塌與落石 □局部破壞與其它 	<p>地表特徵調查</p> <p>活動特徵：<input type="checkbox"/>無毀損<input checked="" type="checkbox"/>龜裂<input type="checkbox"/>破碎<input type="checkbox"/>路面下陷 <input type="checkbox"/>路基淘空<input type="checkbox"/>過水路面<input type="checkbox"/>其他</p> <p>上邊坡：<input type="checkbox"/>無<input type="checkbox"/>崩塌<input type="checkbox"/>土層滑動<input checked="" type="checkbox"/>擋土牆受損 下邊坡：<input checked="" type="checkbox"/>無<input type="checkbox"/>崩塌<input type="checkbox"/>土層滑動<input type="checkbox"/>擋土牆受損</p> <p>路面排水有無：<input type="checkbox"/>縱向排水<input type="checkbox"/>橫向排水<input checked="" type="checkbox"/>無</p> <p>現場描述：路面下陷變形，路面龜裂</p> <p>現地災害評估：<input checked="" type="checkbox"/>A級<input type="checkbox"/>B級<input type="checkbox"/>C級</p>	<ul style="list-style-type: none"> <input type="checkbox"/>治理 <input checked="" type="checkbox"/>監測 地表位移監測 <input checked="" type="checkbox"/>管理 事件前後管制 <input type="checkbox"/>觀察

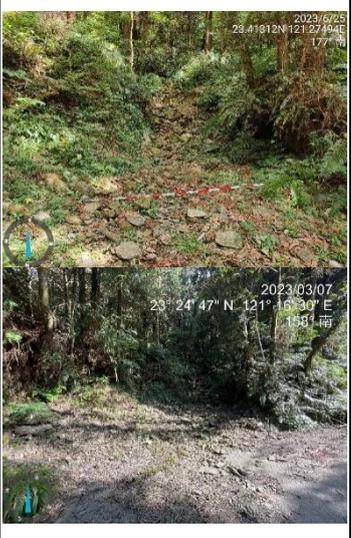
E012	<ul style="list-style-type: none"> □潛在大崩內 □野溪蝕溝 ■潛在大崩內及蝕溝發育 □順向坡 □局部淺層崩塌與落石 □局部破壞與其它 	<p>地表特徵調查</p> <p>活動特徵：<input checked="" type="checkbox"/>無毀損<input type="checkbox"/>龜裂<input type="checkbox"/>破碎<input type="checkbox"/>路面下陷</p> <p>上下邊坡：<input checked="" type="checkbox"/>無；路面排水有無：<input checked="" type="checkbox"/>無</p> <p>現場描述：蝕溝已刷開約 4 公尺寬，上游土石料源豐富，於豪大雨期間蝕溝上游土石材料應大量流出通過路面，可能阻斷道路通行，蝕溝下游土石材料堆積豐富</p> <hr/> <p>蝕溝調查</p> <p>兩側崩塌規模/殘土：<input checked="" type="checkbox"/>小規模/<input checked="" type="checkbox"/>有明顯</p> <p>危害方式：<input type="checkbox"/>無；<input checked="" type="checkbox"/>淤埋；<input type="checkbox"/>沖刷；</p> <p>蝕溝描述：蝕溝已刷開約 4 公尺寬，上游土石料源豐富，於豪大雨期間蝕溝上游土石材料應大量流出通過路面，可能阻斷道路通行，蝕溝下游土石材料堆積豐富</p> <hr/> <p>現地災害評估：<input checked="" type="checkbox"/>A 級<input type="checkbox"/>B 級<input type="checkbox"/>C 級</p>	<ul style="list-style-type: none"> <input type="checkbox"/>治理 <input type="checkbox"/>監測 <input checked="" type="checkbox"/>管理 事件前後管制 <input type="checkbox"/>觀察

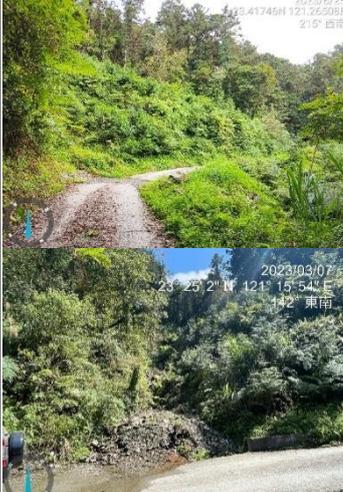
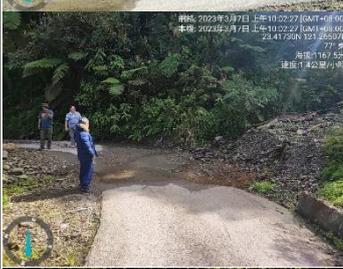
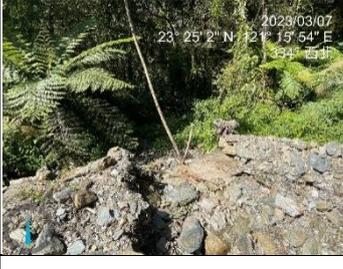
E016	<input type="checkbox"/> 潛在大崩內 <input type="checkbox"/> 野溪蝕溝 <input checked="" type="checkbox"/> 潛在大崩內及蝕溝發育 <input type="checkbox"/> 順向坡 <input type="checkbox"/> 局部淺層崩塌與落石 <input type="checkbox"/> 局部破壞與其它	地表特徵調查 活動特徵： <input type="checkbox"/> 無毀損 <input type="checkbox"/> 龜裂 <input type="checkbox"/> 破碎 <input type="checkbox"/> 路面下陷 <input type="checkbox"/> 路基淘空 <input checked="" type="checkbox"/> 過水路面 <input type="checkbox"/> 其他 上邊坡： <input checked="" type="checkbox"/> 無 <input type="checkbox"/> 崩塌 <input type="checkbox"/> 土層滑動 <input type="checkbox"/> 擋土牆受損 下邊坡： <input checked="" type="checkbox"/> 無 <input type="checkbox"/> 崩塌 <input type="checkbox"/> 土層滑動 <input type="checkbox"/> 擋土牆受損 路面排水有無： <input type="checkbox"/> 縱向排水 <input type="checkbox"/> 橫向排水 <input checked="" type="checkbox"/> 無 現場描述：上游逕流挾帶土砂直接通過路面排往下游，於路面側邊殘留土砂 蝕溝調查 兩側崩塌規模： <input checked="" type="checkbox"/> 無明顯 <input type="checkbox"/> 小規模 <input type="checkbox"/> 明顯大面積 兩側崩塌殘土： <input checked="" type="checkbox"/> 無明顯 <input type="checkbox"/> 有明顯 <input type="checkbox"/> 有大量殘土 危害方式： <input type="checkbox"/> 無； <input checked="" type="checkbox"/> 淤埋； <input type="checkbox"/> 沖刷； 蝕溝描述：上游逕流挾帶土砂直接通過路面排往下游，於路面側邊殘留土砂 現地災害評估： <input checked="" type="checkbox"/> A級 <input type="checkbox"/> B級 <input type="checkbox"/> C級	<input checked="" type="checkbox"/> 治理 <input type="checkbox"/> 排水箱涵 <input type="checkbox"/> 監測 <input checked="" type="checkbox"/> 管理 <input type="checkbox"/> 事件前後管制 <input type="checkbox"/> 觀察

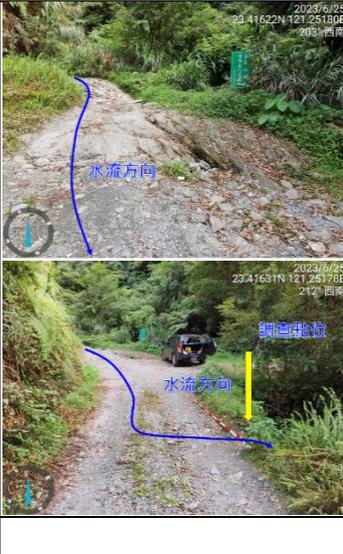
調查編號	災害類型	調查現況	處置對策	現地照片
E018	<input type="checkbox"/> 潛在大崩內 <input checked="" type="checkbox"/> 野溪蝕溝 <input type="checkbox"/> 潛在大崩內及蝕溝發育 <input type="checkbox"/> 順向坡 <input type="checkbox"/> 局部淺層崩塌與落石 <input type="checkbox"/> 局部破壞與其它	<p>地表特徵調查</p> <p>活動特徵：<input checked="" type="checkbox"/>無毀損<input type="checkbox"/>龜裂<input type="checkbox"/>破碎<input type="checkbox"/>路面下陷 上邊坡：<input checked="" type="checkbox"/>無；下邊坡：<input checked="" type="checkbox"/>沖刷 路面排水有無：<input type="checkbox"/>縱向排水<input type="checkbox"/>橫向排水<input checked="" type="checkbox"/>無 現場描述：水砂沿路面而下至低處匯出，造成本處路基淘空</p> <p>蝕溝調查</p> <p>兩側崩塌規模：<input type="checkbox"/>無明顯<input checked="" type="checkbox"/>小規模<input type="checkbox"/>明顯大面積 兩側崩塌殘土：<input type="checkbox"/>無明顯<input checked="" type="checkbox"/>有明顯<input type="checkbox"/>有大量殘土 危害方式：<input type="checkbox"/>無；<input checked="" type="checkbox"/>淤埋；<input type="checkbox"/>沖刷； 蝕溝描述：水砂沿路面而下至低處匯出，造成本處路基淘空</p> <p>現地災害評估：<input type="checkbox"/>A級<input type="checkbox"/>B級<input checked="" type="checkbox"/>C級</p>	<input checked="" type="checkbox"/> 治理 逕流導排 <input type="checkbox"/> 監測 <input type="checkbox"/> 管理 <input type="checkbox"/> 觀察

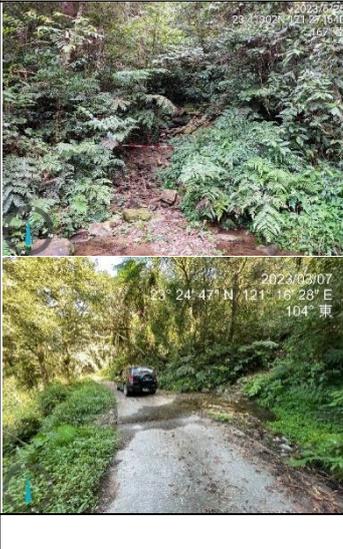
E021	<ul style="list-style-type: none"> <input type="checkbox"/> 潛在大崩內 <input type="checkbox"/> 野溪蝕溝 <input checked="" type="checkbox"/> 潛在大崩內及蝕溝發育 <input type="checkbox"/> 順向坡 <input type="checkbox"/> 局部淺層崩塌與落石 <input type="checkbox"/> 局部破壞與其它 	<p>地表特徵調查</p> <p>活動特徵：<input checked="" type="checkbox"/>過水路面<input type="checkbox"/>龜裂<input type="checkbox"/>破碎</p> <p>上下邊坡：<input checked="" type="checkbox"/>無；路面排水有無：<input checked="" type="checkbox"/>無</p> <p>現場描述：蝕溝已刷開約3公尺寬，上游土石料源豐富，於豪大雨期間蝕溝上游土石材料應大量流出通過路面，可能阻斷道路通行</p> <p>蝕溝調查</p> <p>兩側崩塌規模：<input checked="" type="checkbox"/>無明顯<input type="checkbox"/>小規模<input type="checkbox"/>明顯大面積</p> <p>兩側崩塌殘土：<input checked="" type="checkbox"/>無明顯<input type="checkbox"/>有明顯<input type="checkbox"/>有大量殘土</p> <p>危害方式：<input type="checkbox"/>無；<input checked="" type="checkbox"/>淤埋；<input type="checkbox"/>沖刷；</p> <p>蝕溝描述：蝕溝已刷開約3公尺寬，上游土石料源豐富，於豪大雨期間蝕溝上游土石材料應大量流出通過路面，可能阻斷道路通行</p> <p>現地災害評估：<input checked="" type="checkbox"/>A級<input type="checkbox"/>B級<input type="checkbox"/>C級</p>	<ul style="list-style-type: none"> <input type="checkbox"/> 治理 <input type="checkbox"/> 監測 <input checked="" type="checkbox"/> 管理 <input type="checkbox"/> 事件前後管制 <input type="checkbox"/> 觀察

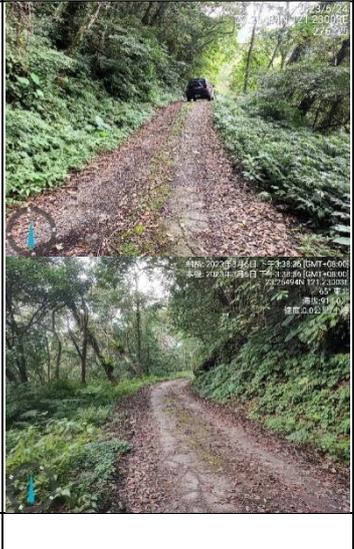
調查編號	災害類型	調查現況	處置對策	現地照片
F007	<ul style="list-style-type: none"> <input checked="" type="checkbox"/> 潛在大崩內 <input type="checkbox"/> 野溪蝕溝 <input type="checkbox"/> 潛在大崩內及蝕溝發育 <input type="checkbox"/> 順向坡 <input type="checkbox"/> 局部淺層崩塌與落石 <input type="checkbox"/> 局部破壞與其它 	<p>地表特徵調查</p> <p>活動特徵：<input type="checkbox"/>無毀損<input checked="" type="checkbox"/>龜裂<input checked="" type="checkbox"/>破碎<input type="checkbox"/>路面下陷 <input type="checkbox"/>路基淘空<input type="checkbox"/>過水路面<input type="checkbox"/>其他</p> <p>上邊坡：<input checked="" type="checkbox"/>無<input type="checkbox"/>崩塌<input type="checkbox"/>土層滑動<input type="checkbox"/>擋土牆受損 下邊坡：<input checked="" type="checkbox"/>無<input type="checkbox"/>崩塌<input type="checkbox"/>土層滑動<input type="checkbox"/>擋土牆受損</p> <p>路面排水有無：<input type="checkbox"/>縱向排水<input type="checkbox"/>橫向排水<input checked="" type="checkbox"/>無</p> <p>現場描述： 目前路段有下陷約有 1.8 公尺(坡度約 15%)且路面龜裂情形，現場無岩層出露</p> <p>現地災害評估：<input type="checkbox"/>A 級 <input checked="" type="checkbox"/>B 級 <input type="checkbox"/>C 級</p>	<ul style="list-style-type: none"> <input type="checkbox"/> 治理 <input type="checkbox"/> 監測 <input type="checkbox"/> 管理 <input checked="" type="checkbox"/> 觀察

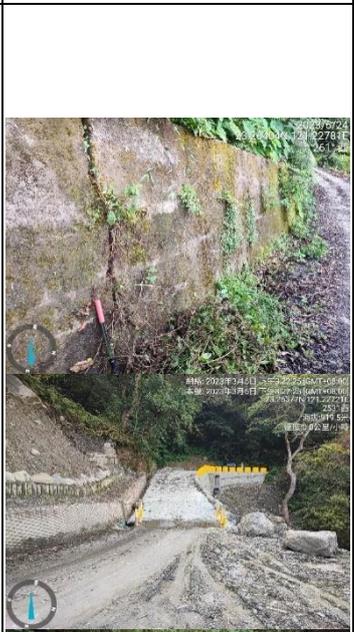
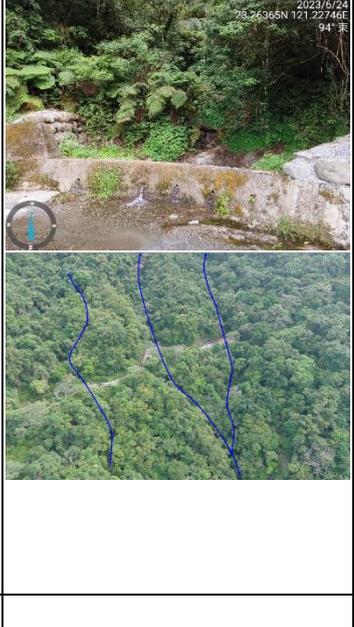
F008	<ul style="list-style-type: none"> <input type="checkbox"/> 潛在大崩內 <input type="checkbox"/> 野溪蝕溝 <input checked="" type="checkbox"/> 潛在大崩內及蝕溝發育 <input type="checkbox"/> 順向坡 <input type="checkbox"/> 局部淺層崩塌與落石 <input type="checkbox"/> 局部破壞與其它 	<p>地表特徵調查</p> <p>活動特徵：<input checked="" type="checkbox"/>無毀損<input type="checkbox"/>龜裂<input type="checkbox"/>破碎<input type="checkbox"/>路面下陷 <input type="checkbox"/>路基淘空<input type="checkbox"/>過水路面<input type="checkbox"/>其他</p> <p>上邊坡：<input type="checkbox"/>無<input type="checkbox"/>崩塌<input type="checkbox"/>土層滑動<input checked="" type="checkbox"/>擋土牆受損 下邊坡：<input checked="" type="checkbox"/>無<input type="checkbox"/>崩塌<input type="checkbox"/>土層滑動<input type="checkbox"/>擋土牆受損</p> <p>路面排水有無：<input checked="" type="checkbox"/>縱向排水<input checked="" type="checkbox"/>橫向排水<input type="checkbox"/>無</p> <p>現場描述： 目前整個路段前段 12K+580 處擋土牆有 2 處裂縫，而周遭環境並無重大毀損，其中前 2 條蝕溝於道路上邊坡有蝕溝通過於擋土牆處設有溢洪口，進行排洪，惟第 3 條蝕溝設置箱涵進行排洪，但原溢洪口處左側擋土牆有開裂且與原結構物之間與斷裂。</p> <p>蝕溝調查</p> <p>兩側崩塌規模/殘土：<input checked="" type="checkbox"/>無明顯<input checked="" type="checkbox"/>有明顯</p> <p>危害方式：<input type="checkbox"/>無；<input checked="" type="checkbox"/>淤埋；<input type="checkbox"/>沖刷；</p> <p>蝕溝描述： 整個路段有 3 條蝕溝通過，因道路上邊坡有蝕溝通過於擋土牆處設有溢洪口，以過水路面方式讓土砂通過並進行排洪，惟其中第 3 條蝕溝，其以箱涵方式進行排洪，但其原左側擋土牆有開裂至與原結構物之間</p> <p>工程現況調查</p> <p>土地權屬：<input checked="" type="checkbox"/>國有林班<input type="checkbox"/>國、公有地<input type="checkbox"/>私有地</p> <p>構造物內容：<input type="checkbox"/>擋土設施<input checked="" type="checkbox"/>排水設施<input type="checkbox"/>其他</p> <p>外觀檢視：<input checked="" type="checkbox"/>良好<input type="checkbox"/>裂縫<input type="checkbox"/>磨蝕<input type="checkbox"/>淘空 <input type="checkbox"/>傾倒<input type="checkbox"/>沉陷<input type="checkbox"/>錯動變形<input type="checkbox"/>位移<input type="checkbox"/>填土流失</p> <p>周遭環境影響：<input checked="" type="checkbox"/>良好<input type="checkbox"/>水流因素<input type="checkbox"/>排水因素 <input type="checkbox"/>地質因素<input type="checkbox"/>河溪因素<input type="checkbox"/>地形因素<input type="checkbox"/>其他</p> <p>功能評估：<input type="checkbox"/>A 級<input type="checkbox"/>B1 級<input checked="" type="checkbox"/>B2 級<input type="checkbox"/>B3 級 <input type="checkbox"/>C1 級<input type="checkbox"/>C2 級<input type="checkbox"/>C3 級<input type="checkbox"/>C4 級<input type="checkbox"/>C5 級</p> <p>構造物描述：擋土牆長度約 100 公尺</p> <p>現地災害評估：<input type="checkbox"/>A 級 <input checked="" type="checkbox"/>B 級 <input type="checkbox"/>C 級</p>	<ul style="list-style-type: none"> <input type="checkbox"/> 治理 <input type="checkbox"/> 監測 <input checked="" type="checkbox"/> 管理 事件前後管制 <input checked="" type="checkbox"/> 觀察

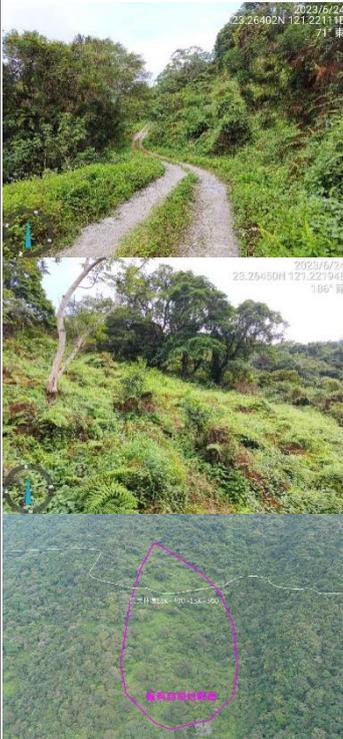
調查編號	災害類型	調查現況	處置對策	現地照片
F009	<ul style="list-style-type: none"> ■潛在大崩內 □野溪蝕溝 □潛在大崩內及蝕溝發育 □順向坡 □局部淺層崩塌與落石 □局部破壞與其它 	<p>地表特徵調查</p> <p>活動特徵：<input type="checkbox"/>無毀損<input type="checkbox"/>龜裂<input type="checkbox"/>破碎<input checked="" type="checkbox"/>路面下陷</p> <p>上下邊坡：<input checked="" type="checkbox"/>無<input type="checkbox"/></p> <p>路面排水有無：<input checked="" type="checkbox"/>縱向排水<input type="checkbox"/>橫向排水<input type="checkbox"/>無</p> <p>現場描述： 於 101 年天秤颱風期間，發生路基下滑，致道路前後段落差變大，本路段長度約 100 公尺，道路無鋪設路面，道路彎曲嚴重推測應是受坡面滑動影響致路型向內凹，路面中高差較大約有 10 公尺左右(坡度約 20%)，上邊坡以草生地為主，道路內側曾設置矩型溝已遭雜草淹沒。</p> <p>工程現況調查</p> <p>土地權屬：<input checked="" type="checkbox"/>國有林班<input type="checkbox"/>國、公有地<input type="checkbox"/>私有地</p> <p>構造物內容：<input type="checkbox"/>擋土設施<input checked="" type="checkbox"/>排水設施<input type="checkbox"/>其他</p> <p>外觀檢視：<input type="checkbox"/>良好<input type="checkbox"/>裂縫<input type="checkbox"/>磨蝕<input type="checkbox"/>洶空</p> <p><input type="checkbox"/>傾倒<input type="checkbox"/>沉陷<input type="checkbox"/>錯動變形<input type="checkbox"/>位移<input checked="" type="checkbox"/>阻塞</p> <p>周遭環境影響：<input type="checkbox"/>水流因素<input type="checkbox"/>排水因素</p> <p><input checked="" type="checkbox"/>地質因素<input type="checkbox"/>河溪因素<input type="checkbox"/>地形因素<input type="checkbox"/>其他</p> <p>功能評估：<input type="checkbox"/>A 級<input type="checkbox"/>B1 級<input type="checkbox"/>B2 級<input type="checkbox"/>B3 級</p> <p><input type="checkbox"/>C1 級<input type="checkbox"/>C2 級<input type="checkbox"/>C3 級<input type="checkbox"/>C4 級<input checked="" type="checkbox"/>C5 級</p> <p>構造物描述： 排水溝 100 公尺已阻塞</p> <p>現地災害評估：<input checked="" type="checkbox"/>A 級<input type="checkbox"/>B 級<input type="checkbox"/>C 級</p>	<ul style="list-style-type: none"> ■治理 林道縱坡度改善 ■監測 ■管理 事件前後管制 ■觀察

- 一、 現勘點位 F001 主要屬於舊有崩塌區持續活動影響所致；F002、F003 則主要受花蓮縣-卓溪鄉-D594 潛在大規模崩塌區邊界影響所致，有林道下陷與擋土牆開裂情事；F004、F005 與 F011 位於花蓮縣-卓溪鄉-D617 範圍內，F004 為大崩邊界導致落差與破壞，而 F005 與 F011 主要因林道穿越蝕溝而有土砂堆積阻斷所影響，由其以 F005 較為嚴重，蝕溝上游崩塌土石材料豐富，時常導致林道中斷。F006、F008 主要受大崩內蝕溝影響所致。
- 二、 F010、F007、F009 主要大崩內滑動體活動導致下陷狀況，由其以 F009 最為明顯，該區位於花蓮縣-卓溪鄉-D586 潛在大規模崩塌區內，受大崩區內滑動體活動影響所致，且下邊坡亦有清水林道與蝕溝發育雙重影響。

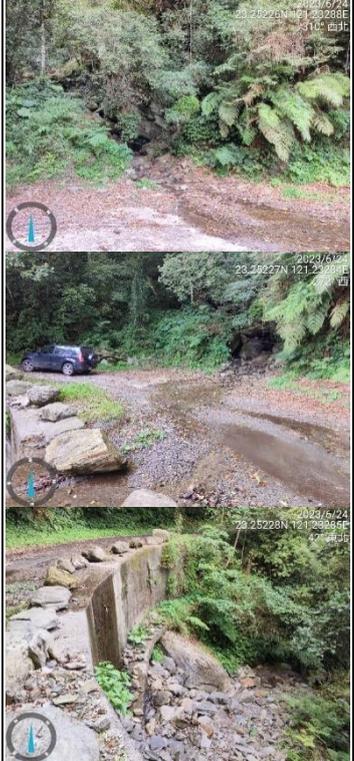
調查編號	災害類型	調查現況	處置對策	現地照片
F011	<input type="checkbox"/> 潛在大崩內 <input checked="" type="checkbox"/> 野溪蝕溝 <input type="checkbox"/> 潛在大崩內及蝕溝發育 <input type="checkbox"/> 順向坡 <input type="checkbox"/> 局部淺層崩塌與落石 <input type="checkbox"/> 局部破壞與其它	<p>地表特徵調查</p> <p>活動特徵：<input type="checkbox"/>無毀損<input type="checkbox"/>龜裂<input type="checkbox"/>破碎<input type="checkbox"/>路面下陷 <input type="checkbox"/>路基淘空 <input checked="" type="checkbox"/>過水路面<input type="checkbox"/>其他</p> <p>上邊坡：<input checked="" type="checkbox"/>無<input type="checkbox"/>崩塌<input type="checkbox"/>土層滑動<input type="checkbox"/>擋土牆受損 下邊坡：<input checked="" type="checkbox"/>無<input type="checkbox"/>崩塌<input type="checkbox"/>土層滑動<input type="checkbox"/>擋土牆受損 路面排水有無：<input type="checkbox"/>縱向排水<input type="checkbox"/>橫向排水<input checked="" type="checkbox"/>無</p> <p>現場描述： 目前蝕溝以過水路面方式通過，易於豪大雨期間，上游挾帶大量土砂順流而下時，而堆積於此。</p> <p>蝕溝調查</p> <p>兩側崩塌規模：<input checked="" type="checkbox"/>無明顯<input type="checkbox"/>小規模<input type="checkbox"/>明顯大面積 兩側崩塌殘土：<input checked="" type="checkbox"/>無明顯<input type="checkbox"/>有明顯<input type="checkbox"/>有大量殘土 危害方式：<input type="checkbox"/>無；<input checked="" type="checkbox"/>淤埋；<input type="checkbox"/>沖刷；</p> <p>蝕溝描述： 目前蝕溝以過水路面方式通過，易於豪大雨期間，上游挾帶大量土砂順流而下時，堆積路面</p> <p>現地災害評估：<input checked="" type="checkbox"/>A級 <input type="checkbox"/>B級 <input type="checkbox"/>C級</p>	<input type="checkbox"/> 治理 <input type="checkbox"/> 監測 <input checked="" type="checkbox"/> 管理 事件前後管制/警告標示 <input checked="" type="checkbox"/> 觀察
