花蓮處轄林道邊坡滑動災害調查計畫

成果報告書

委託單位:農業部林業及自然保育署花蓮分署

執行單位:財團法人成大研究發展基金會

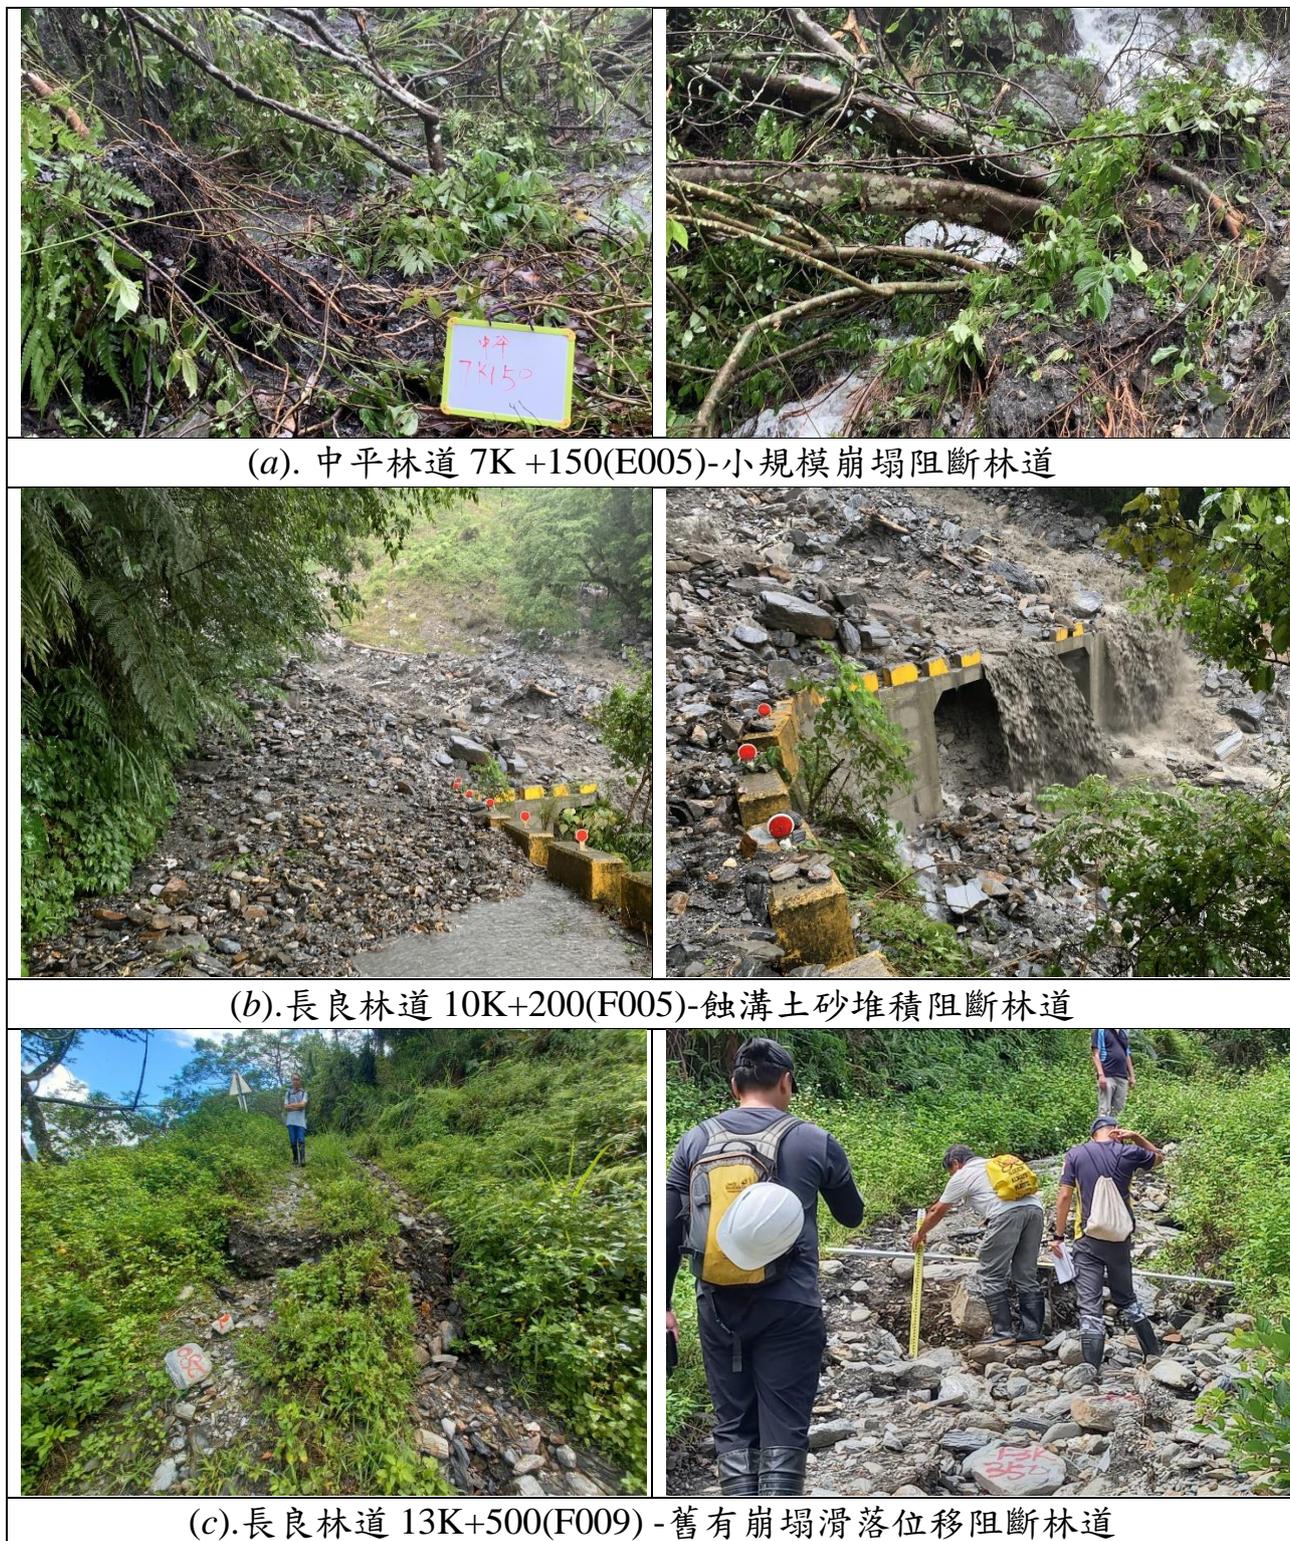
因受「杜蘇芮」颱風侵襲影響各林道皆有災情傳出，尤其花蓮地區降雨中心集中於花蓮南側富里地區，以長良林道災情最為嚴重，如調查區 F005 與 F009 受蝕溝土砂流出與舊有崩塌位移，中林林道則多為小規模邊坡崩塌，如圖 4-7-1 及表 4-7-3 所示，目前長良林道通行至 10K，而中平林道通行至 15K。

(a). 中平林道 7K +150(E005)-小規模崩塌阻斷林道

(b). 長良林道 10K+200(F005)-蝕溝土砂堆積阻斷林道

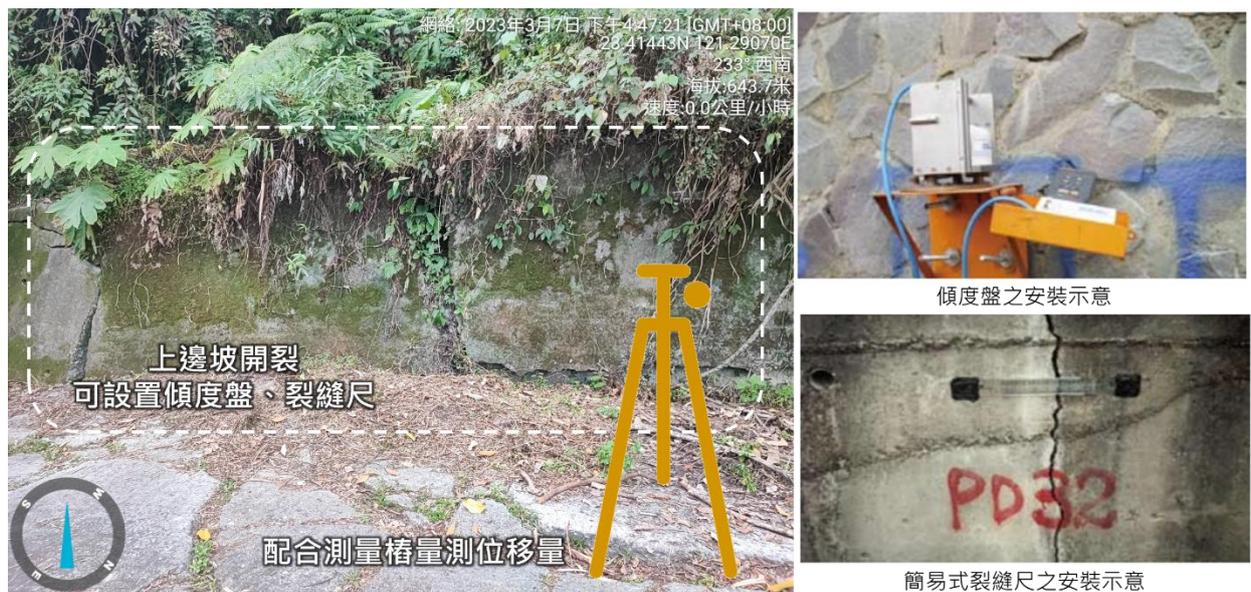
圖 6-3-2、中平林道建議執行監測區 7K 間

7	13K	F009	潛在大規模崩塌區內	舊有崩塌區再次下陷	短期工程改善 長期坡度改善	構造物傾度盤 裂縫尺 位移樁	有	可
