行政院農業委員會林務局花蓮林區管理處 函

主旨：貴公司承包本處108年度「紅葉南北溪匯流口治理工程」既有副壩壩體補強，施工開挖後水墊結構物與原設計壩體深度未符需辦理變更案，詳如說明，請查照。

「紅葉南北溪匯流口治理工程」施工現場會勘紀錄表

108.07.24 【紅葉南北溪匯流口治理工程】 審查委員現場會勘照片

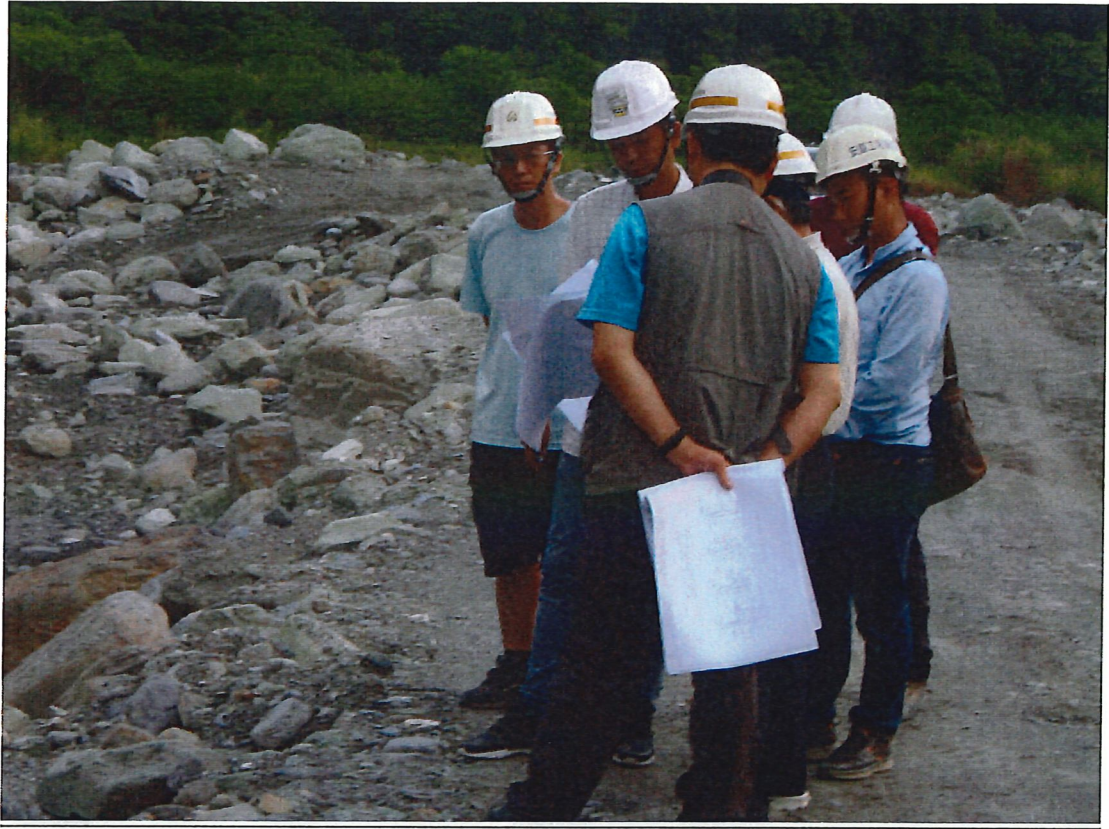
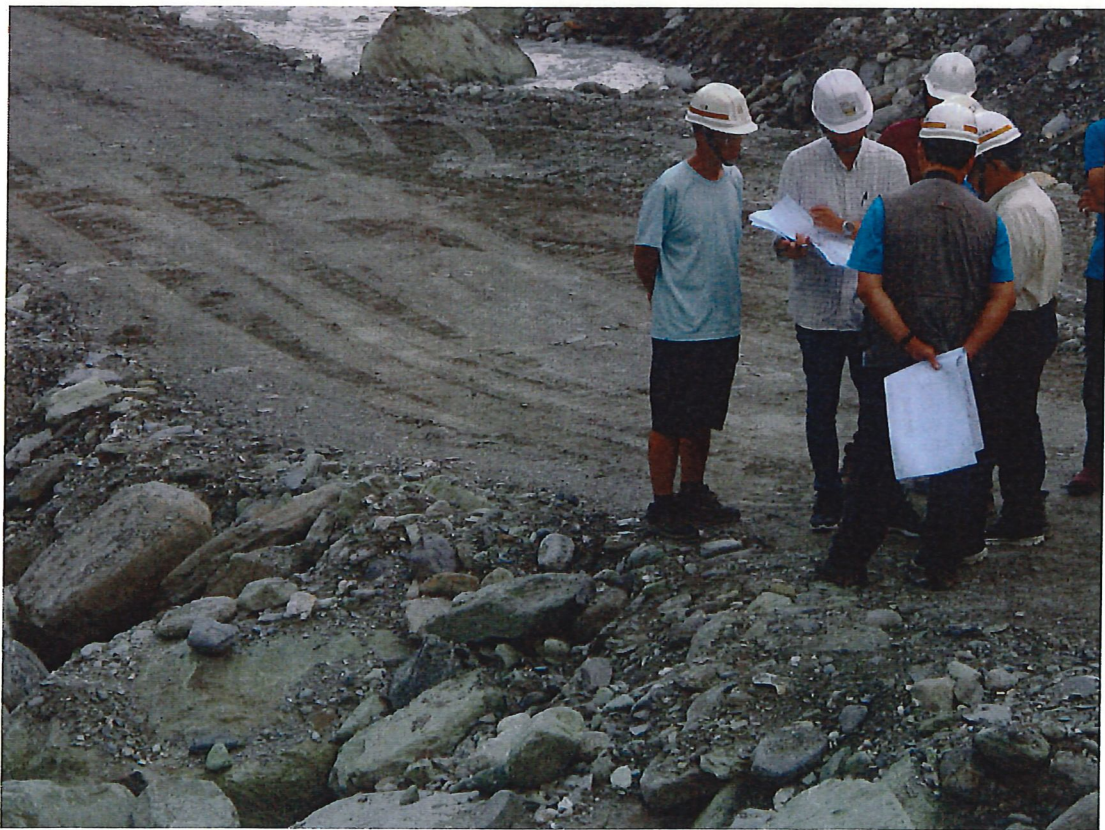
有關本工程原設計副壩壩體補強高度 3m(溢洪口頂下)，開挖後實測溢洪口頂至既有水墊頂部約 1.7m 一案，經本次委員會勘建議如下：

1. 請施工廠商向下游開挖將完整水墊之長度、厚度及水墊下方是否有其他構造物一併釐清。
2. 待第 1 點內容釐清後，請安誼工程顧問公司依水墊尺寸及狀況判斷是否保留水墊及修正原設計副壩補強高度及淤砂高度。
3. 請安誼工程顧問公司及施工廠商章昌營造有限公司，依本次委員會勘提出意見即刻配合辦理，俟開挖後瞭解既有構造物之功用，再進行該項辦理變更設計事宜。
